能登産の安山岩碎石のアルカリシリカ反応性と コンクリート橋脚の膨張性状のモニタリング[†]

Alkali-Silica Reactivity of Andesite in Noto Peninsula and Monitoring of Expansion Behavior of Concrete Bridge Piers

A large number of bridge piers in Japan, which were mostly constructed in the 1970s or 1980s, are suffering from serious damages caused by alkali-silica reaction (ASR). The concrete using reactive andesite successively expanded for more than 30 years, leading to the serious damage of structural elements of bridge pier. In the case study of Kashima Bridge in Ishikawa Prefecture, the degree of deterioration of bridge pier due to ASR was investigated by both visual inspection of cracking and non-destructive testing. Furthermore, the mechanical properties of concrete and the degree of fracture of steel bars were examined for the purpose of strengthening design of bridge pier. Based on the classification of ASR deterioration level of each element, the steel plate bonding was adopted for the column, after the pillow beam had been totally reconstructed. This paper describes the mineralogical properties of reactive andesite used in concrete and the mechanical properties of concrete cores taken from bridge pier. Furthermore, mon

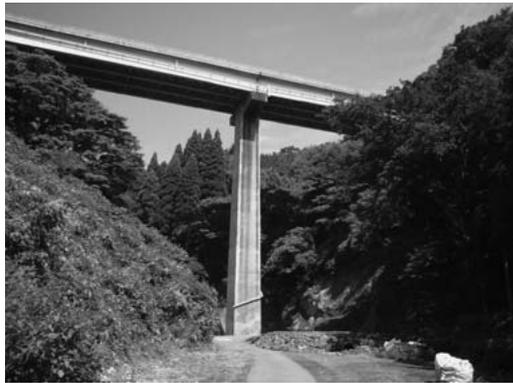
Fig. 1 Over-view of Kashima Bridge before strengthening.

鹿島橋は1978年に施工された橋梁で上部工は2径間単純鋼合成I桁橋、下部工は張出式鉄筋コンクリート橋脚であり、橋脚高さは約42mである。Fig. 1に鹿島橋の全景、Fig. 2に能登有料道路の本橋の位置を示す。

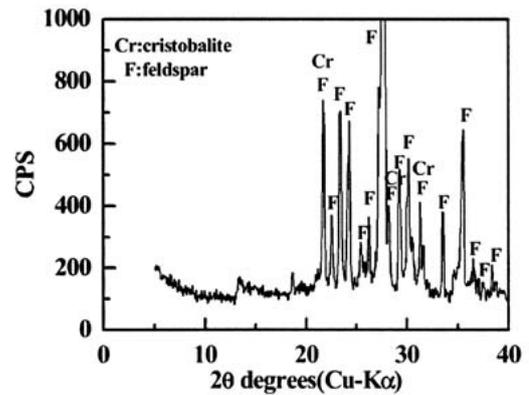
Fig. 3 XRD pattern of andesite used.

鹿島橋のコンクリートには、非反応性の川砂と反応性の安山岩砕石が使用されていた。能登半島で採取される安山岩砕石は、わが国の代表的な反応性骨材の一つである。⁸⁾ Fig. 3に鹿島橋に使用された安山岩砕石のX線回折図を示す。この安山岩は反応性鉱物として反応性のシリカ鉱物であるクリストバライトとガラス相である火山ガラスを含んでいた。この図より反応性のシリカ鉱物とし

てクリストバライトの顕著なピークが存在するが、もう一方の代表的な反応性鉱物であるトリディマイトのピークは確認されなかった。また、この骨材から薄片を作成し、偏光顕微鏡観察を行った。Fig. 4に偏光顕微鏡写真を示す。火山ガラスの同定はX線回折試験におけるブロードなピークの存在(20度から30度)と偏光顕微鏡におけるクロスニコルでの観察(ガラスは黒色を呈する)によって行った。この写真から本骨材は斜長石、角閃石、輝石などが含有していたことが判明した。また、モンモリロナイトなどの粘土鉱物は確認されなかった。

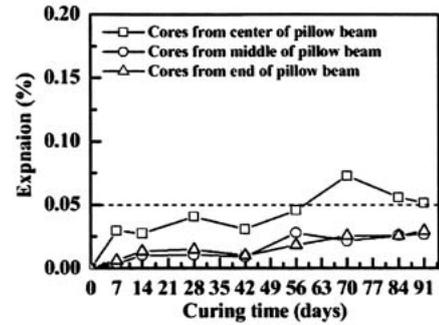
Fig. 5 Expansion behaviors of cores stored in fog room.

一方、コンクリートコアを用いて促進養生（温度40℃、相対湿度100%）による残存膨張性試験を実施した。その結果を Fig. 5 に示す。この試験から、枕梁の脚頭部である中心部分から採取されたコアの膨張率は片持ち梁の端部のコアよりも高い値を示しており、脚頭部のASR劣化が今後も進行することが予想できる。

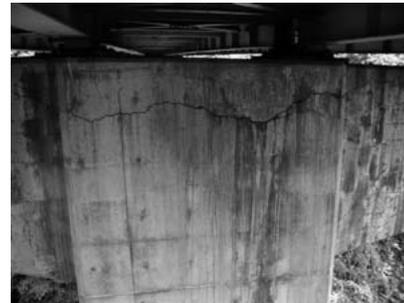
Fig. 6 Large horizontal cracks in center of pillow beam.

Fig. 6 および Fig. 7 に枕梁のひび割れ状況を示す。約5～8mm幅の大きな水平ひび割れが上部工における支承の真下に位置する枕梁脚頭部の側面に発生していた。また、コンクリートが Fig. 8 に示すように片持ち部分の端部において、部分的にはく離している状況も観察された。全橋脚の部位の中では枕梁におけるひび割れが最も激しかった。柱部には1～2mm幅の数本の垂直ひび割れが発生しており、フーチングには網目状のひび割れがコンクリート表面に生じていた。枕梁の内部の状態を評価するために、超音波伝ば速度試験を2.5m幅の枕梁側面に対して適用した。この試験は枕梁の一方の側面から反対側へ超音波を通過させ、この超音波の通過時間から表面のひび割れの進展状況を推測するものである。Fig. 9に

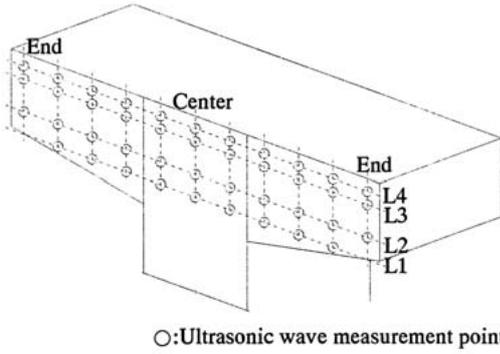
Fig. 9 Ultrasonic wave measurement points of pillow beam.

超音波伝ば速度試験の測定位置、Fig. 10に調査結果、Fig. 11に調査結果の概要をそれぞれ示す。超音波伝ば速度は、3000m/s～4000m/sの範囲にあった。超音波伝ばエネルギーから計算される周波数の中央値は、ASRの劣化にともない低い値にシフトすることが知られてい

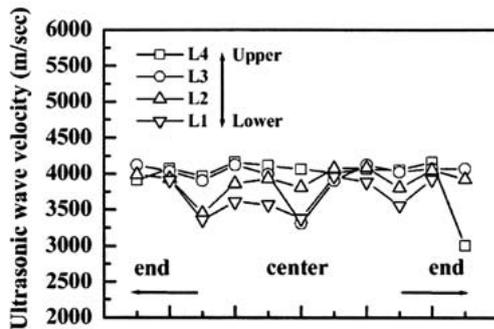
Fig. 10 Changes in ultrasonic wave velocity of pillow beam.

る。すなわち、この値はコンクリート表面の損傷が激しい場合、伝ば速度が低い値となり、これは測定位置毎のコンクリートのASR劣化度に良く対応していた。とくに、コンクリートのかぶり部分が部分的にはく離れた片持ち梁の端部では、超音波が全く伝ばしない結果となった。この試験結果から、印荷電圧を1.2kVに改良した超音波伝ば試験装置は、2.5m以上の幅を有するRC梁の試験にも適用が可能であることが判明した。

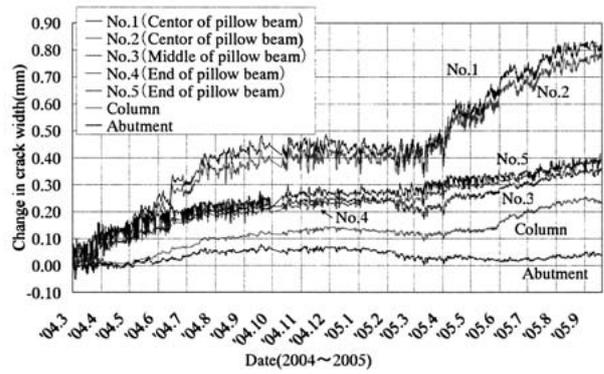
Fig. 12 Variations in crack width of RC pier and abutment.

亀裂変位計は、感度が1/1000mmであり、容量は±5mmである。亀裂変位計を設置するために代表的なひび割れを選定し、このひび割れを跨ぐ形で設置した。全てのモニタリング作業は、亀裂変位計とそれを接続したデータロガーを使用して、1日に2回、自動計測により行った。Fig. 12に約2年間にわたり計測した橋脚および橋台に設置した各位置におけるひび割れ幅の変化を示す。ここで温度変化による補正については自動的に実施されている。モニタリング結果から、枕梁におけるひび割れ幅の増加がもっとも大きく、とくに脚頭部の中心部分においては年間当たり10%の非常に高い割合で増加していた。これに対し、橋脚の柱部および橋台のひび割れ幅の変化はごくわずかであった。また、ひび割れ幅の変化は、春から夏にかけて大幅に増加し、冬の間はほとんど停止していることが示された。これは季節変化による温度に対応している。これらのモニタリング結果から、鹿島橋における橋脚の枕梁に対しては打替えなどの抜本的な対策が必要であることが判明した。

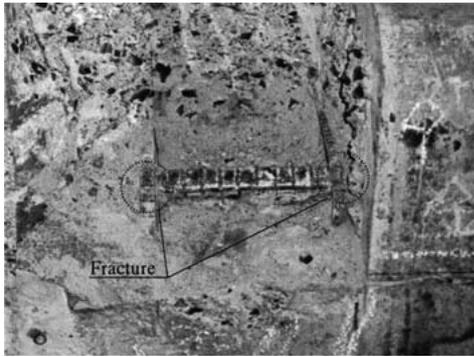
Fig. 13 Fracture of steel bars in Kashima bridge.

鹿島橋の枕梁において、スターラップ (D19mm) の約50%は、鉄筋が伸びることなく、上側の曲げ加工部でぜい性的に破断していた。このため、ASRが今後も持続すると鉄筋によるコンクリートの拘束力が消失しているの、内部コンクリートの圧縮強度が低下することも予測された。鉄筋の破断面は非常に平滑であり、これは鉄筋の典型的なぜい性破壊を示すものである。この鉄筋破断は応力腐食によるひび割れまたは水素ぜい性破壊を伴う現象と関係しているとの意見もあるが、十分には解明されていないのが現状である。Table 3に能登有料道路で使用された鉄筋の化学成分を示す。この鉄筋は一般的なSD295A (D19またはD22mmの電炉鉄筋)であり、その化学成分および機械的性質はJIS規格を十分に満足していた。

Fig. 13に鹿島橋における鉄筋の破断状況を示す。また、Fig. 14に鉄筋破断面のSEM画像からの亀裂の進展過程図を示す。鉄筋破断の現象は、まず鉄筋の曲げ加工

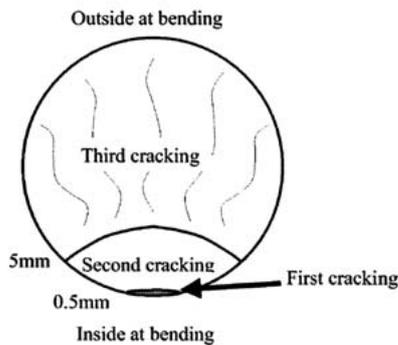
Fig. 14 Schematic diagram of fractured cross section of steel bar.

によりリップの根元近くに応力集中が生じ 0.5mm より小さい微小な亀裂が 1 次亀裂として発生することによる。そして 1 次亀裂を起点にそれが進展して、約 5mm の 2 次亀裂が生じる。2 次亀裂は、曲げ加工硬化とひずみ時効硬化による硬さの増加に起因して鉄筋の破壊じん性値が低下し、曲げ加工後の残留応力および ASR の膨張による引張応力が鉄筋内部に作用したことが要因であると考えられた。その後時間の経過とともに、2 次亀裂がさらに進展し、ASR によるコンクリートの膨張により鉄筋に高い引張応力が作用し、この状態において亀裂が鉄筋の全断面にわたり急速に伝ばする。これは 3 次亀裂として示されており、部材の鉄筋に破断が伝ばすることにより最終的に鉄筋全体の破断（進行性破壊）につながる亀裂である。¹¹⁾

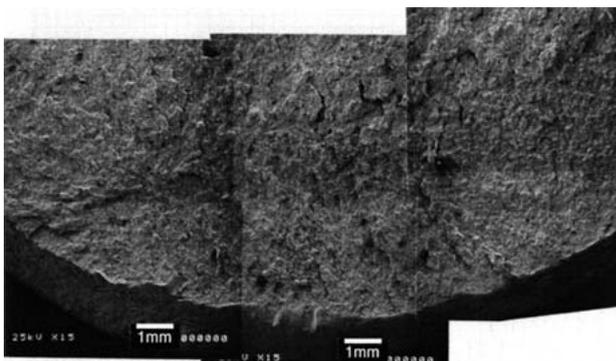
Fig. 15 SEM photograph of first and second cracking area.

Fig. 15 に鉄筋のリップ根元付近の 1 次および 2 次亀裂の走査電子顕微鏡 (SEM) 写真を示す。また、それらを

拡大した SEM 写真 (Fig. 16 参照) から 1 次亀裂面はせん断破壊が生じたことを示す延性破壊 (粒子内破壊)、2 次亀裂はへき開破壊が生じたことを示すぜい性破壊 (粒子間破壊) であることが明らかとなった。わが国では、コンクリート構造物に使用される鉄筋の約 95% は、鉄製品の廃棄物から作られる電炉鉄筋である。電炉鉄筋は高炉鉄筋と比較してひずみ時効硬化が高いことはよく知られている。

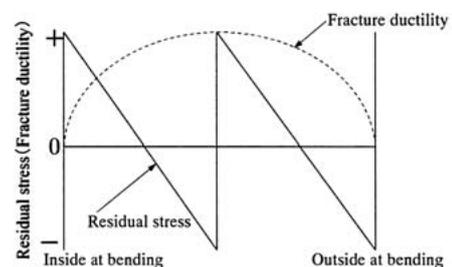
Fig. 17 Changes in residual stress and fracture ductility.

この理由としては、電炉鉄筋は鉄筋組織に多くの窒素やアルミニウムを含有するからである。一方、Fig. 17 に曲げ加工後の鉄筋内部の残留応力および破壊じん性値の分布を示す。これより鉄筋の曲げ加工部内側には元来引張残留応力が存在しており、ASR 膨張でさらに引張応力が長期にわたり曲げ加工部内側に付加された結果、1 次亀裂が 2 次亀裂へと進展したものと考えられた。また、2 次亀裂が鉄筋内部に進展するにつれて ASR による引張応力が次第に小さくなると同時に圧縮残留応力域に到達した付近で一旦亀裂の進展が停止していることが SEM の画像から観察された。最後に 3 次亀裂は典型的なへき開破壊 (ぜい性破壊) であり、ASR 膨張によりさらに大きな引張応力が発生した段階で破断に至ったものと推察された。鉄筋破断は、コンクリート構造物において比較的低い拘束鉄筋比を持つ部材で特徴的な損傷形態であると言える。能登有料道路の橋梁では、最も損傷が著しい場合、枕梁またはフーチングの部材の全てのスターラップが破断することも確認されている。

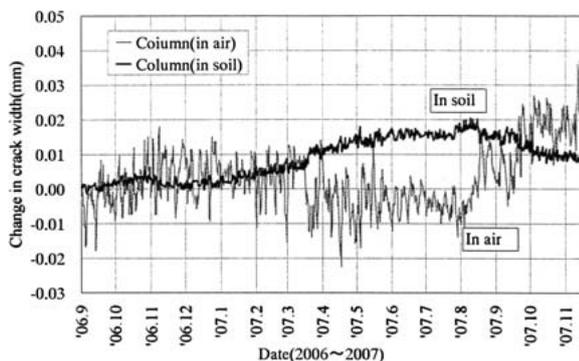
Fig. 19 Crack width of column after strengthening.

梁の打替えを行う際には上部工の交通を維持しながら行う必要があった。2005年の秋に、橋脚フーチングの表面まで土砂掘削を完了した段階で上部工をすべて鋼製支保工で支持し、さらに補強を行う前に、支保工の安全性を確認するため実橋載荷試験も実施した。Fig. 18に示すように、枕梁のコンクリートをブレーカーによって解体した後、鉄筋を再配置し、新コンクリートを打設した。柱部における既設断面は4m × 4mの矩形形状であるがこの橋脚に対して、補強厚9mmの鋼板巻立て補強を耐震補強とASRによる膨張抑制ために実施した。また、補強後における橋脚の周方向膨張量を測定するため、橋脚基部に亀裂変位計を設置した。このモニタリング結果をFig. 19に示す。季節変動、日変動の影響により増加と減少を繰り返しているが温度変化の影響が少ない土中では変動幅が少なく推移している。本補強に対するASR膨張の抑制効果については現時点においてひび割れ幅の大きな変化は無く経過しており抑制効果が認められるが、今後さらにモニタリングを継続する必要がある。
