年代別地形図を用いた宅地被害の分析

Damage Analysis of Residential Lands Using Old Edition Topographical Maps

宮島昌克¹、橋本隆雄²

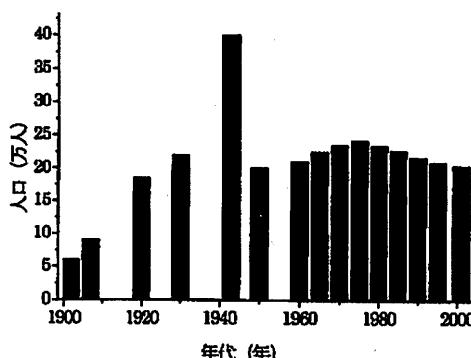
図-1 呉市の人口の推移

呉市はもとは静かな漁村であったが、1889年（明治22年）海軍鎮守府が設置されて以来、日本一の工廠の街として1945年（昭和20年）の終戦に至るまで容貌を一変した。その間、海軍関係者の集中による飛躍的な人口増加があり、図-1に示すように最盛期の1943年（昭和18年）には40万人を超える有数の都市に発展した⁷⁾。ただし、軍事関係者の詳細な数は軍事機密として発表されていないので、同図にはその数は含まれていない。人口の増加に伴い宅地開発が大正末期から昭和初期にかけて行われたが、この時期の宅地開発は現在のように一気に山を崩してしまうのではなく、自然の地形に沿って段々畠のように住宅が建てられていった⁸⁾。また、宅地開発の進行度合を標高で見ると、1899年（明治32年）までは概ね40mまで、それが1925年（大正14年）となると約53m、1950年（昭和25年）になると約65m、それ以降現在では約150mまで進んだ。その結果、今では建築基準法により建てるのできないような家々が危険

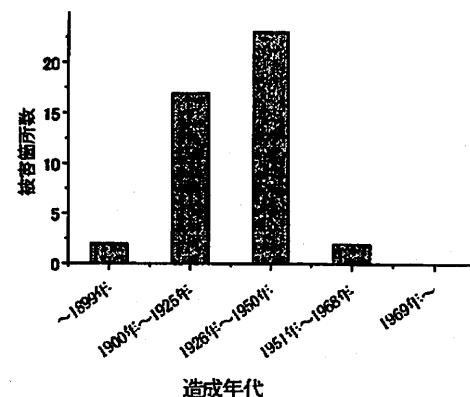
図-6 造成年代と被害宅地箇所の関係（44箇所）

成年代を調査した結果を図-6 に示す。同図を見ると、1900 年（明治 33 年）～1925 年（大正 14 年）と 1926 年（昭和元年）～1950 年（昭和 25 年）に造成された宅地に被害が多いことが分かる。すなわち、これらは 1962 年（昭和 37 年）に施行された宅地造成等規制法（以後、宅造法と略する）よりも以前に造られた宅地であり、既存不適格な宅地であったと考えられる。

本研究では被害が発生した宅地についてのみ分析を行なったものであり、無被害宅地を含めた呉市内の各宅地の造成年代は不明である。しかし、1968 年（昭和 43 年）発行の地形図と 1992 年（平成 4 年）発行の地形図を比べると、市街地の広がりや等高線形状がほとんど変化していないことから、呉市内の多くの宅地は 1968 年（昭和 43 年）以前に造成されたものと考えられる。すなわち、図-6 において 1950 年（昭和 25）年以前の宅地被害が多かったのは、宅地数が多かったためであるとも考えられる。これらの宅造法の基準に基づいて造成されていない古い宅地は、締め固め方法や地下水の処理に対する施工基準が不十分であった可能性が高く、擁壁は転倒及び滑動に対して十分な安定性を有していないと考えられる。宅造法が施行された 1962 年（昭和 37 年）を含む造成年代、またそれ以降の造成年代において、宅地擁壁被害箇所数は激減している。

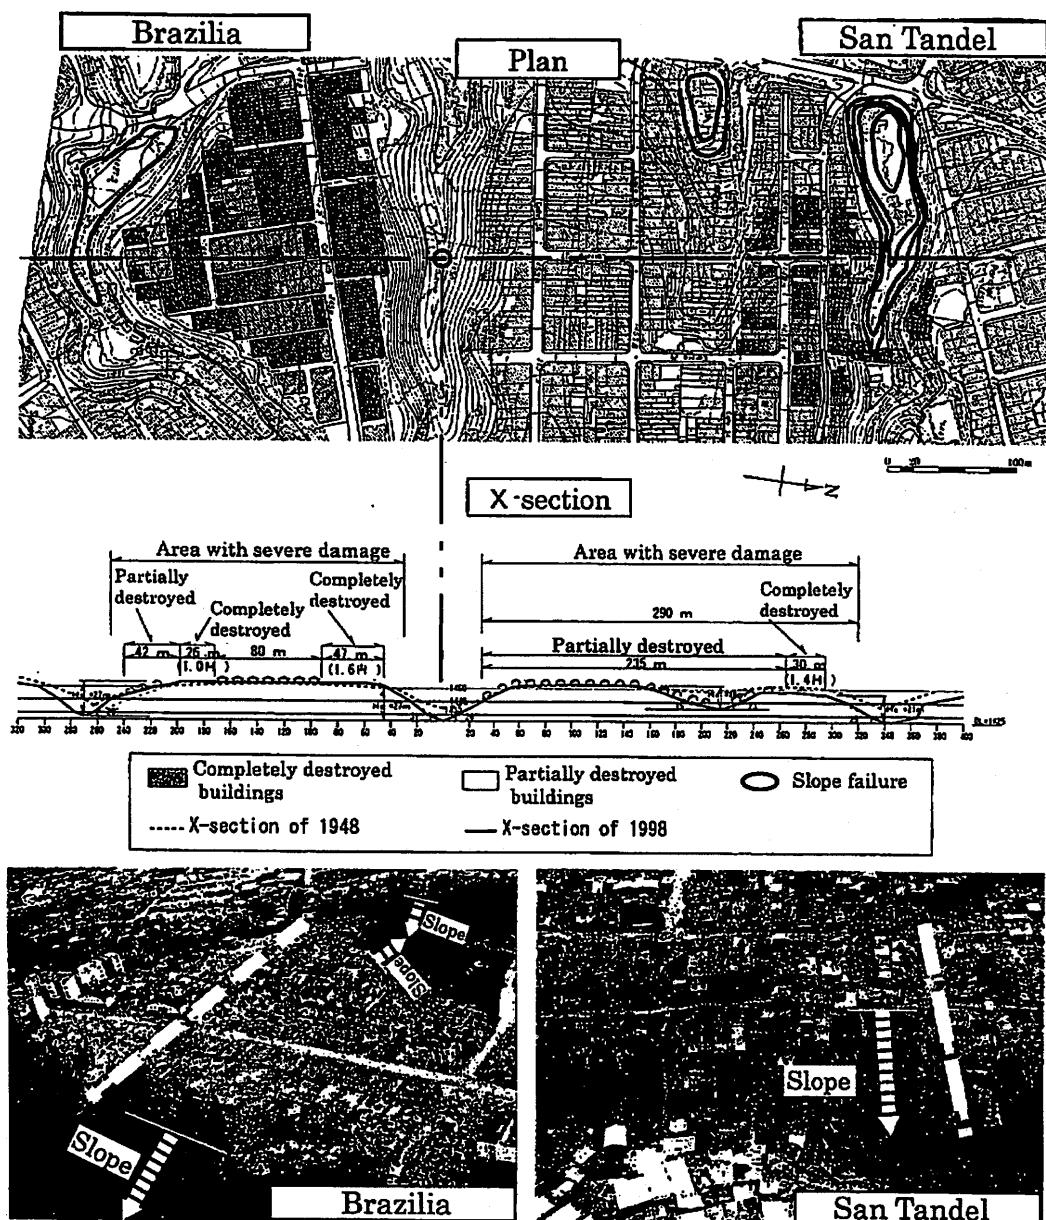
図-8 ブラジリア地区とサンタンデル地区における地形断面図と宅地被害状況

図-8は、被害が甚大であったブラジリア地区とサンタンドル地区の地形断面図を地形図より描き、建物被害の分布を示したものである。また、航空写真により同地区的建物の被害状況を示した。同図より、ブラジリア地区およびサンタンドル地区の建物は、がけ上端から高さの1.0~1.5倍程度離れた所まで全壊していることがわかる。特にブラジリア地区では、斜面部の建物が崩壊し、中高層の建物および堅固な戸建て住宅を除き、中心部だけしか建物が残っていない。また、写真に示した斜面部では斜面崩壊が生じていた。1948年と1998年の市街化状況図によれば、谷部における火山灰および火山性堆積物が

厚くなっていることから、雨水による侵食を受け、幾重もの斜面崩壊が過去にも生じていることも明らかとなつた。

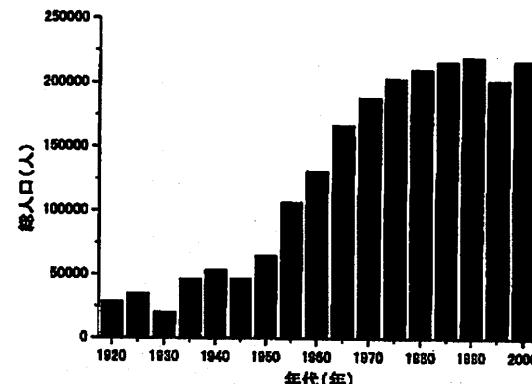
図-9 西宮市の人口の推移

西宮市は江戸時代から西国街道と中国街道が出会う宿場町として栄えた。図-9に示すように、1950年代から70年代の高度成長期には、大阪、三宮のベッドタウンとして人口が急増した。それに伴い急速に都市開発が進み、傾斜地に宅地が造成されていった。図-10~12にそれぞれ1927年(昭和2年)、1951年(昭和26年)、1971年(昭和46年)発行の地形図に宅地地盤の被害箇所をプロットしたものを示す。また、市街地の広がりを太線で記した。同図より、1951年(昭和26年)までは開発されずに丘陵地であったところが1971年(昭和46年)までに開発され市街地となったところで、宅地の被害が集中して起こっていることがわかる。1951年(昭和26年)から1971年(昭和46年)までの間の変化は読み取れないが、宅造法が制定された1961年(昭和36年)以前に造成された、既存不適格な宅地で被害が生じているものと予想される。兵庫県南部地震については、災害後の混乱から資料が散逸していたので、さらに資料を収集し、定量的に分析を進めたいと考えている。
