南加賀の山間寺院

垣内 光次郎

I 山間寺院の遺跡

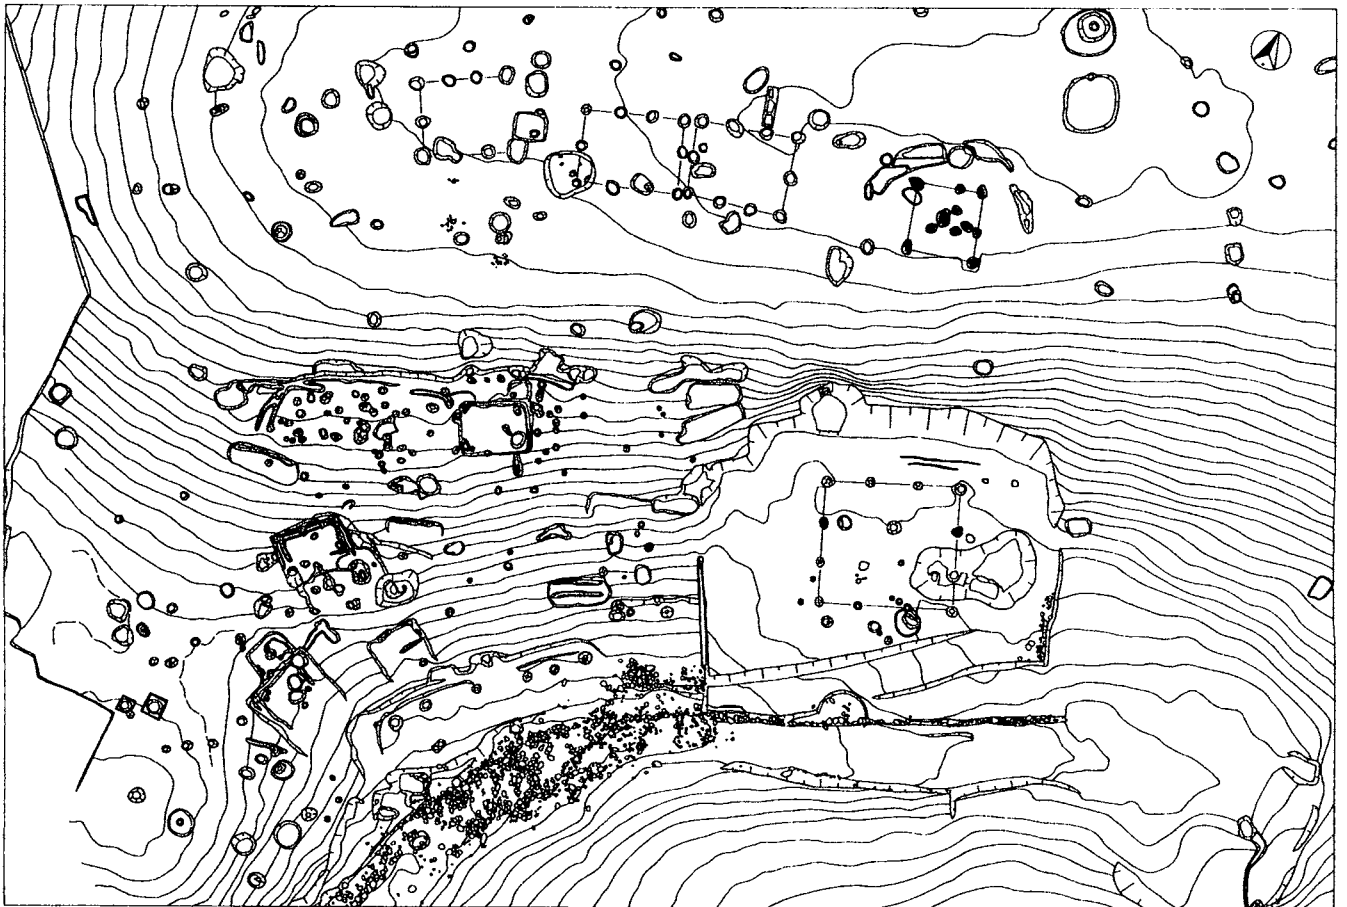
建物遺構全体図

標高115m前後の丘陵南斜面に立地した遺跡で、8世紀後半から12世紀前半代に営続している。堅穴住居、掘立柱建物、礎石建物で構成されるが、その内容から大きく3期に区分できる。
