# 南イタリアにおける中世フレスコ壁画群の 微細表面形状の調査 —顕微画像の走査イメージング—

## Investigation of the Microscopic Surface Configuration of Medieval Fresco Wall Paintings in Southern Italy: Microscopic Scan Imaging

We performed a survey of medieval fresco wall paintings in Grottaglie and Palagianello, southern Italy, between 5 and 17 September 2012. In Grottaglie, 1) newly discovered paintings (Chiesa di Casa Vestita) and 2) Chiesa in Localita Gravina di Riggio este were investigated, and in Palagianello, 3) Chiesa di S. Nicola was investigated. Macroscopically, because of the indoor environment, the conditions of paintings in 1) Chiesa di Casa Vestita tended to be better preserved compared to the other two sites exposed to the outdoor environment. Microscopically, the drawing layer structure and Incisione (or Sgraffito / Graffito) were observed clearly. Therefore, the evaluation of the microscopic surface configuration was a crucial tool for digital archiving for the investigation of the drawing technique.

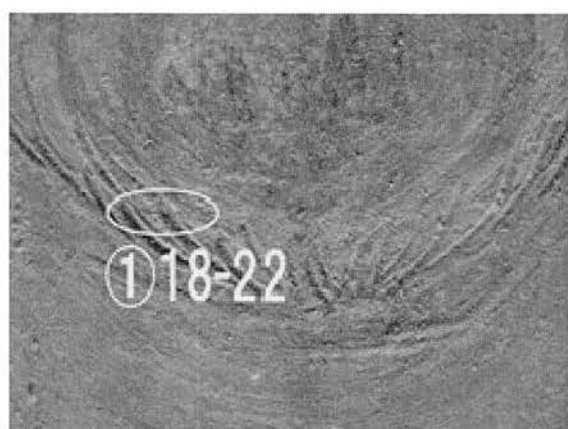
Fig. 3 (a) Bearded region of saint face

しかし、まず顎鬚については、顕微画像を見ると、厚く塗った最上層の白塗料を、それが濁る前に筆の尻など尖ったもので削った跡であると評価した (Fig. 3a, b)。Fig. 3(a)は、3(b)に示す複数枚の顕微画像の合成画像を走査イメージングした部分である。Fig. 3(b)の合成画像は、このままでは壁画表面の層構造を把握することは簡単ではない。しかし、この合成画像を構成している連続して隣り合う2枚の顕微画像を適切に配置することによって、立体写真としても観察できる[3][4]。

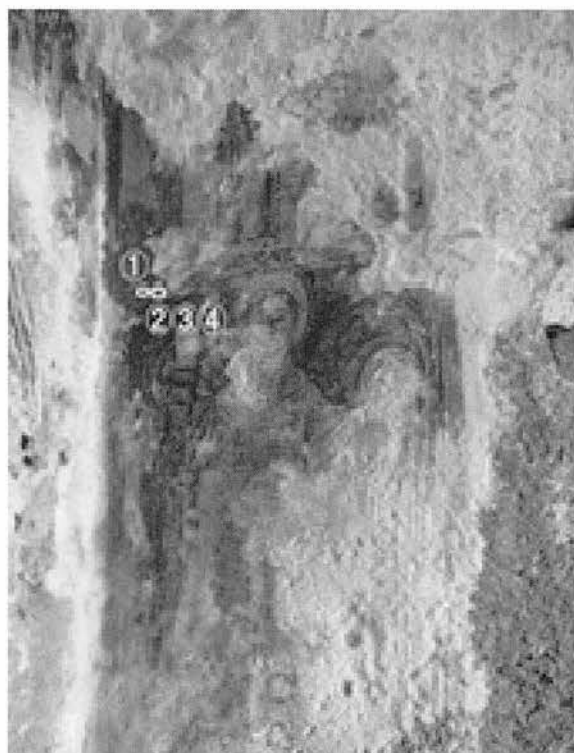
Fig. 5 Saint on the side wall on the observer's right

グロッターリエの町外れの溪谷に存在する洞窟教会跡に 10 世紀頃に描かれた壁画である。ここでは特に祭壇に向かって右側壁に描かれた壁画が興味深い (Fig. 5)。すなわち、壁面上部と下部の間にポンタータ (Pontata) の塗り継ぎ法の痕跡があった。乾く前の漆喰に塗料を塗る作業について、1 日分の領域ごとに進めるジオルナータ (Giomata) に対して、作業用の足場を上から下に移動するごとに進めるポンタータの痕跡である。Fig.5 中、①から④番の高さで、ほぼ水平方向にその痕跡が認められた。

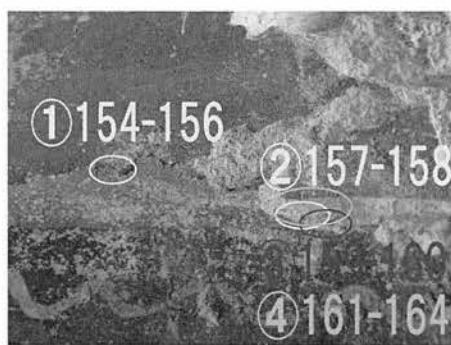
Fig. 6 (a) Close-up image of pontata on fig.5  
 (b) Synthesis microscopic image of region #1  
 (original boundary)  
 (c) Synthesis microscopic image of region #4  
 (revealed hidden layer of the upper pontata)

Fig.6(a)はポンタータの継ぎ目部分を拡大したものである。その中で①の部分は、描かれた当時の状態であり、先に塗られた上部領域に、その後の作業部分の下部領域が覆いかぶさるような層状構造が顕微画像で明示されている (Fig. 6(b))。一方、②～④の部分は、後の方の作業部分の下部領域の一部が剥がれた領域である。Fig. 6(c)は④の部分の顕微画像である。これによれば、先の作業部分に描かれた白い境界領域が露顕して明瞭に描出されている。すなわち、これらはポンタータの作業区分の境界領域であると推測できる。
