1999年コロンビア・キンディオ地震の現地調査報告(1) 調査と被害の概要

Reconnaissance Report on the 1999 Quindio, Colombia Earthquake Part 1: Outline of survey and damage

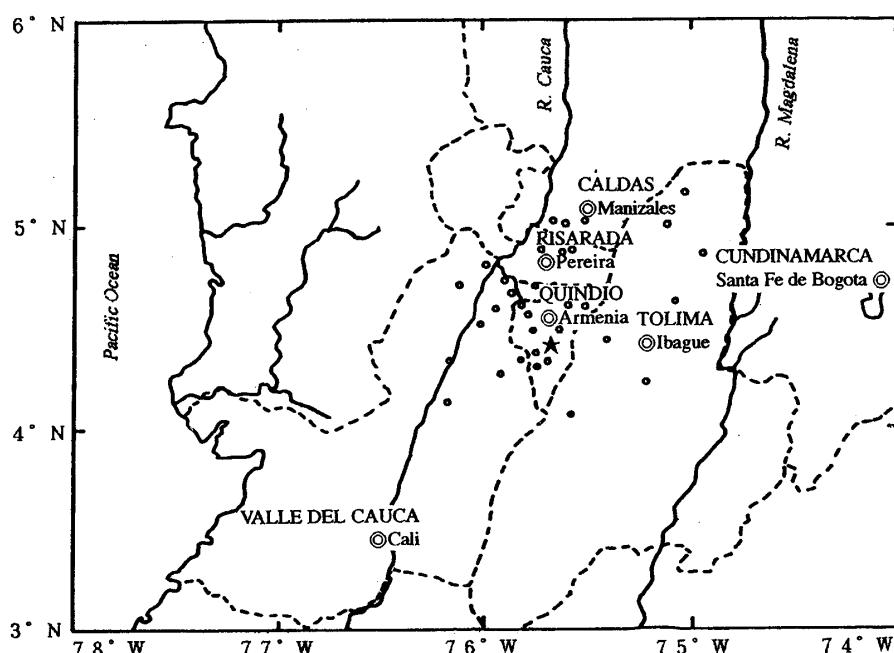
図1 キンディオ地震被災地域（★震央、◎県都、○被災都市）

1999年1月25日現地時間午後1時20分ごろコロンビア中西部に発生した地震はキンディオ県の県都アルメニアを始め周辺の町で多くの建物倒壊を生じ千名を越える死者をもたらした。図1に震央(★印)および周辺の県名と県都を示す。また、○印で被害のあった都市を記す。現地では被災地の県名からキンディオ(Quindio)地震と呼んでいる。今回の地震はマグニチュード6.2と決して大きくはないが深さが10km程度と浅く、地方中心都市の直下で発生した地震としての意味は大きい。被災の状況を調査し、被害発生過程、被害分布、原因を明らかにすることはこのような都市の地震防災を考える上で重要なことである。突発災害調査として文部省科学研究費が認められた。研究組織を以下に示す。研究代表者：鏡味洋史(北海道大・工)，地震学的調査：梅田康弘(京都大・防災研)佐藤比呂志(東京大・地震研)，構造物被害調査：谷口仁士(理化学研・三木)，建築物被害調査：石山祐二(北海道大・工)吉村浩二(大分大・工)，地震予知情報調査：西上欽也(京都大・防災研)，災害対応調査：林春男(京都大・防災研)の8名である。本報告では、第1報として調査および被害の概要について述べる。個別調査項目の詳細な報告、解析は引き続き次報以降に報告する。

アルメニアの人口は28万3千人であり死者率は0.28%となる。家屋の被害は全壊または大破した建物が45,000棟（アルメニア市の全壊建物は1,000棟以上で、被害総額は20億米ドルである（コロンビア内務省，1999）。被災域は断層の走行を反映した南北に長い分布となっている（図1参

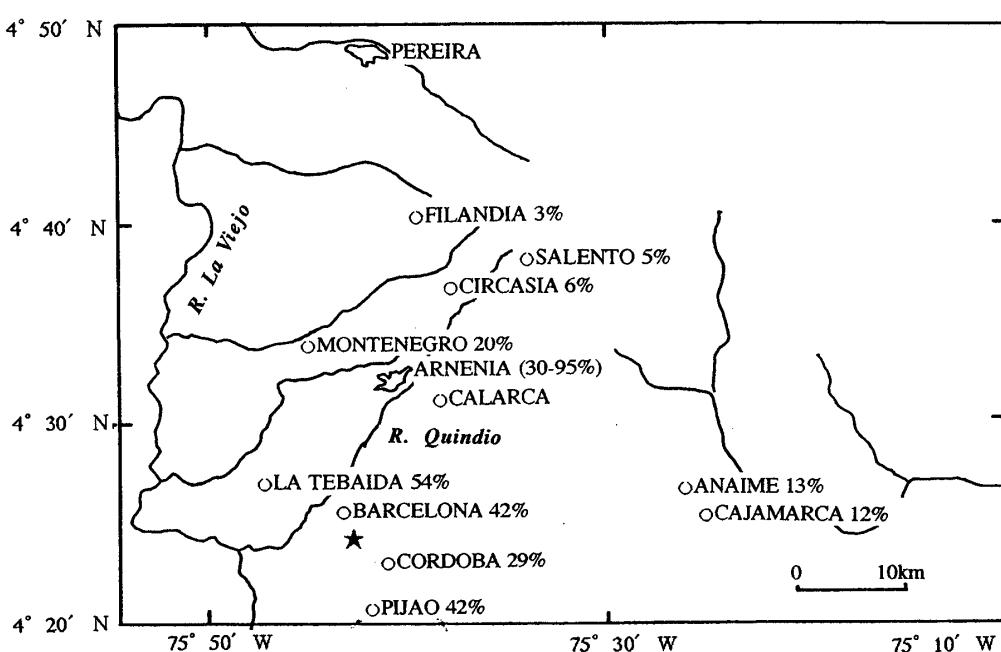
図2 各都市の被害（倒壊+大破）率（INGEOMINASの資料をもとに作成）

照）。図2に被害の集中した地域を示す。数字は被害率である。特に被害の大きかったのはアルメニアの他、東隣のカラルカ、震源に近いバルセロナ、平野部のテバイダで全壊率50%前後となっている。コルドバ、ピハオは山地であり被害はやや少ない。

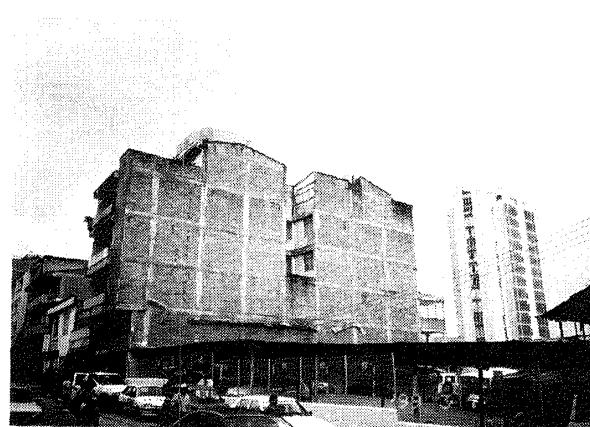
写真1 鉄筋コンクリート造のラーメンに煉瓦壁がはめ込まれている典型的な構造（煉瓦壁は全く無補強であるがラーメンで囲まれており耐震的に比較的良い構造である。ペレイラ市内）

るものはコロンビアでは耐震的に良い構造である（**写真1**）。床スラブが構造体からはね出し、その先端に外壁として無補強の煉瓦壁や窓開口がある構造となっている場合がある。また、柱梁がラーメンを完全に形成していないものもある（**写真2**）。内部の壁も柱梁で囲まれている構造には必ずしもなっておらず、単に床の上に乗っている形式のものである。日本と比較すると構造的には十分とは言えないが、新しい建物は、大被害を受けたものもあったが、大部分は比較的軽微な被害であった。

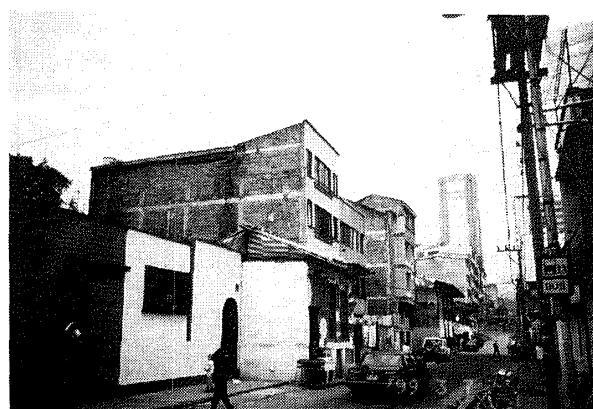
写真2 鉄筋コンクリート造のラーメン構造は2階までで、3階の途中で柱がなくなっている例（それでも柱梁が全く無い無補強の煉瓦造と比較すると良い構造である。ペレイラ市内）

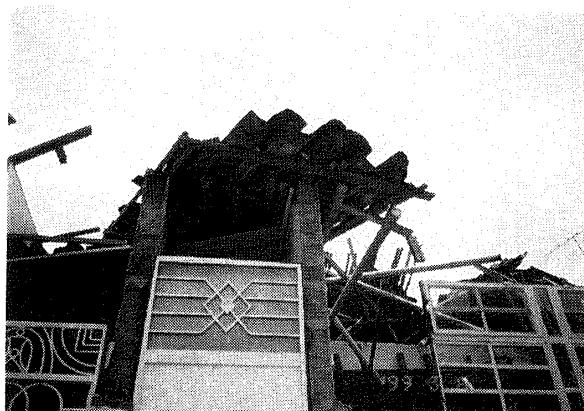
写真3 無補強の煉瓦造の被害例（無補強の煉瓦壁の頂部には臥梁のような部材が無く、単に屋根が壁の上に乗っている。煉瓦は通常の焼成煉瓦が多いが、穴開き煉瓦も用いられている。アルメニア市内）

柱となる部分を残し煉瓦を先積みし、後から柱の部分（主筋は4本）にコンクリートを打設し、梁も煉瓦壁の上に造る補強煉瓦造もあるが、小規模な建物には柱梁の全く無い無補強の煉瓦造が多く見られる（**写真3**）。煉瓦は普通の焼成煉瓦の他に、長手方向に数個の穴が開いている穴開き煉瓦もある。穴開き煉瓦は普通の煉瓦より大型である。いずれにしても、セメントモルタルを目地に用いているが、煉瓦は半枚積みで、壁の厚さが十数cmと薄いものがほとんどである。床や屋根が鉄筋コンクリート造のスラブとなっているのは比較的大規模のもので、小規模なものは木造や太い竹を用いて床・屋根を構成する場合が多い。無補強の煉瓦造は2階建て程度までの低層建物に多く、この種の構造の被害は非常に大きかった。

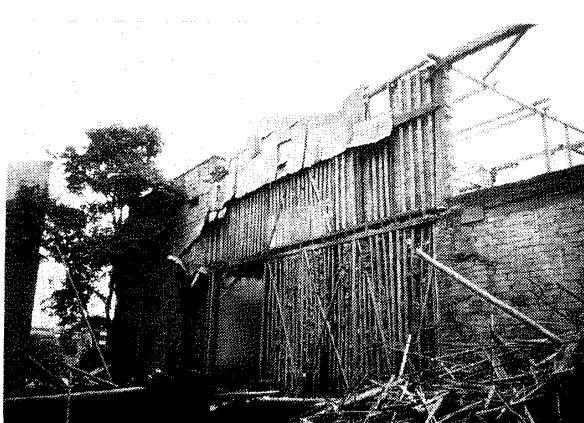
写真4 木材の軸組に太い竹を間柱と筋かいに用い、それに土や漆喰のようなものを塗った工法（柱梁にも太い竹を用いる場合も多い。この竹はグアデウアと呼ばれ付近の竹林から豊富に手に入る。アルメニア市内）

グゥワデウア（guadua）と呼ばれる日本の孟宗竹に似た太い竹を間柱や筋かい（柱・梁・床組にも竹を用いる場合がある）にして軸組を構成し、竹を小割にしたものを水平に取り付け、さらにその上に土や漆喰のようなものを塗って壁を構成する構造（日本の上塗り壁や、ペルーのキンチャ工法に類似）も多く見られる（**写真4**）。この種の構造は比較的古い建物に見られ、老朽化も加わり被害が大きかった。このように、今回の地震による建物被害の原因是、地震動が大きかったことの他に、耐震性に乏しい工法・ディテールや水平耐力の不足という構造的欠陥にある。

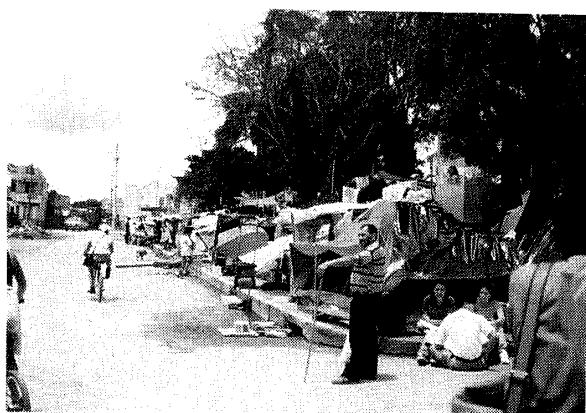
写真5 公園に作られた仮設の小屋
(アルメニア市内)

自宅前の道路や近隣の空き地に勝手に仮小屋を建てて生活を始めている。竹の骨組みをあり合わせのシートで覆った仮小屋は、電灯もなく、持ち出した家財で溢れていた(写真5)。アルメニア市は震災後15日目から、20から30世帯を単位として被災者向けの共同生活施設を建設し始めた。中心に共同炊事場を置き、その前を広場とする。その周囲に、一戸あたり4m四方の居住区を持つ長屋を作る。長屋は竹の骨組みをカラフルなビニールシートで覆ったテント状のもので、建物の周囲に排水用の溝を掘っただけである。その側に共同利用施設としてトイレ、シャワー、洗濯場、納屋を配する。こうした団地を市内約30カ所に建設し、被災者に提供している。組織的な生活物資提供もなされなかった。被災者が市内の商店から勝手に持ち出すことを警察が黙認するのが対策だった。コロンビアでは被災者が被災地外に避難しやすく、また被災地外の親戚や知人が救援に来やすくなるため、被災地と全国各地を結ぶ交通運賃を免除する慣習がある。一方でこの措置を悪用して災害のたびに被災地には全土から物盗りが集まり、略奪を繰り返してきた。これが今回の略奪の真の姿である。震災から4日に無料運賃は廃止され、幹線道路の検問の実施と市内の各所に軍隊を配備することで治安は回復した。
