# 派遣学生成果報告

課題名	北陸地方におけるコンクリート構造物の ASR劣化度評価手法の開発
コーディネータ教員	鳥居 和之（社会基盤工学専攻）
課題担当教員	鳥居 和之（社会基盤工学専攻）
派遣先企業	中日本ハイウェイ・エンジニアリング名古屋(株) 金沢支店
研修期間	平成21年6月23日～11月27日
研修先	石川県金沢市

北陸地方におけるコンクリート構造物の  
ASR劣化度評価手法の開発

中日本ハイウェイ・エンジニアリング名古屋(株) 金沢支店

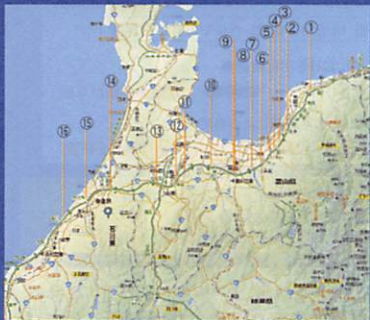
調査概要

No.	構造物名	部位	供用
①S	北羽生高架橋S	橋台	1983
①D	北羽生高架橋D	橋台	1984
②	六郎丸高架橋	橋台	1983
③	遠生高架橋	橋台	1983
④	寺野高架橋	橋台	1980
⑤	富川高架橋上りS	橋脚	1980
⑤	富川高架橋上りD	橋脚	1981
⑤	富川高架橋下りS	橋脚	1982
⑤	富川高架橋下りD	橋脚	1983
⑥	高野川橋	PC桁	1980
⑥	高野川橋	橋台	1980
⑦	常盤寺川橋	橋台	1980
⑧	C-Box富山8	側壁	1975
⑨	熊野川橋	橋台	1975
⑨S	鍛冶川橋	橋台	1975
⑨D	鍛冶川橋	橋台	1975
⑩	庄川橋	橋台	1973
⑩	矢木橋	スラブ	1973
⑩	矢木橋	橋台	1973
⑩	西島高架橋	橋台	1974
⑩	月浦高架橋	橋台	1974
⑩	金沢高架橋	橋台	1978
⑩	山島川橋	橋台	1972
