資料： 能登半島地震の被災状況・復興活動の一部を紹介・・・

＜被災状況や復興の様子の詳細は、「能登半島地震 現地報告」（青木・林 執筆）として、『地理』7月号（古今書院より、1200円）に掲載されますので、そちらをご参照いただけますと幸いです＞

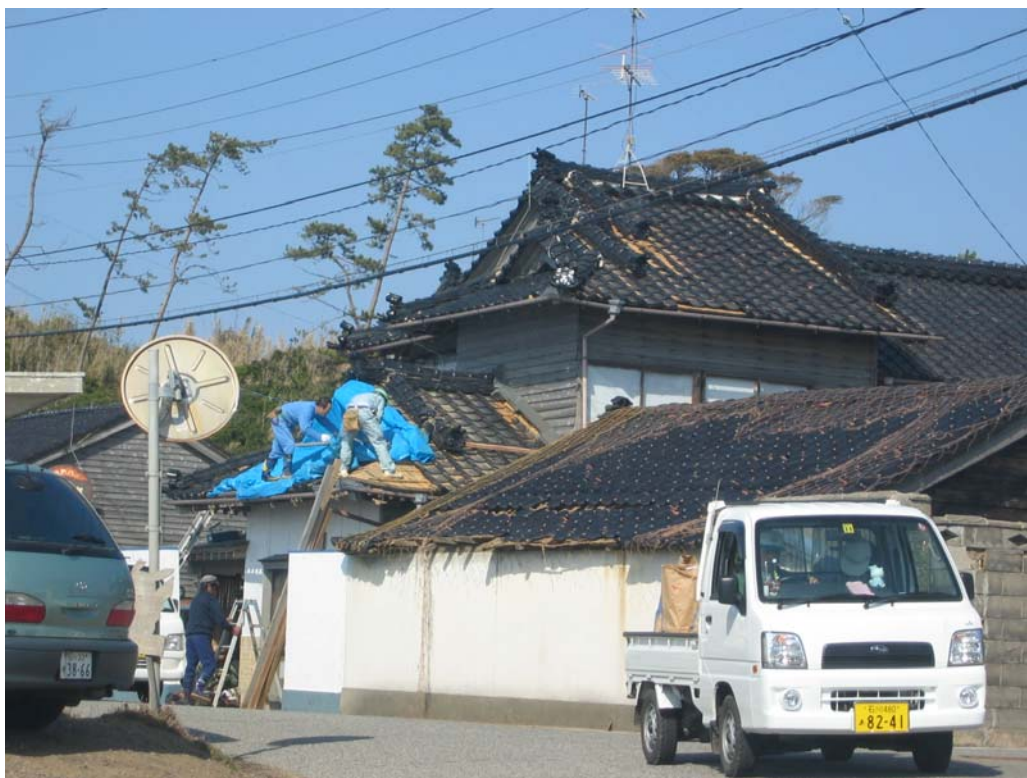
写真1：旧富来町（現志賀町） 赤崎地区 3月26日（地震翌日）撮影（H）

能登では瓦屋根の民家が多い。今回の地震では多くの民家で瓦が落ちたりずれたりするなどの被害を受けている。ブルーシートをかぶせて応急処置をしている家が多い中、この家では地震翌日から屋根の復旧工事に取っかかっていた。

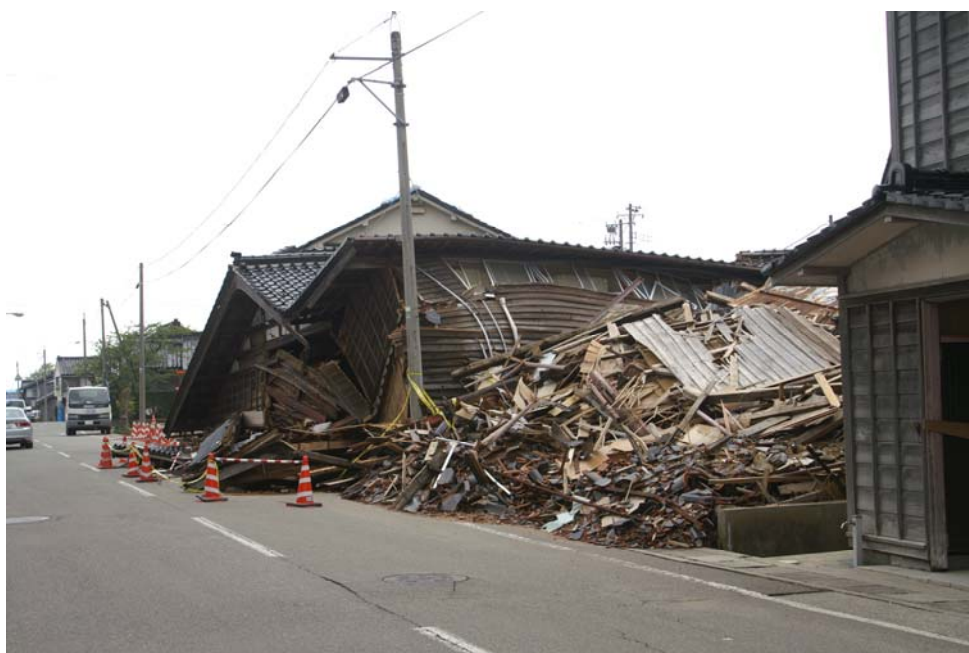
写真2：旧門前町（現輪島市） 道下地区 5月2日撮影（A）

1ヶ月経過しても撤去されていない倒壊建造物もある。この家に住んでいたおばさんは、「平日は家の若者が仕事に出ているので、片づけや仮設住宅への引っ越しができない」と言っていた。高齢化が進む地域での災害復旧の難しさを感じる。

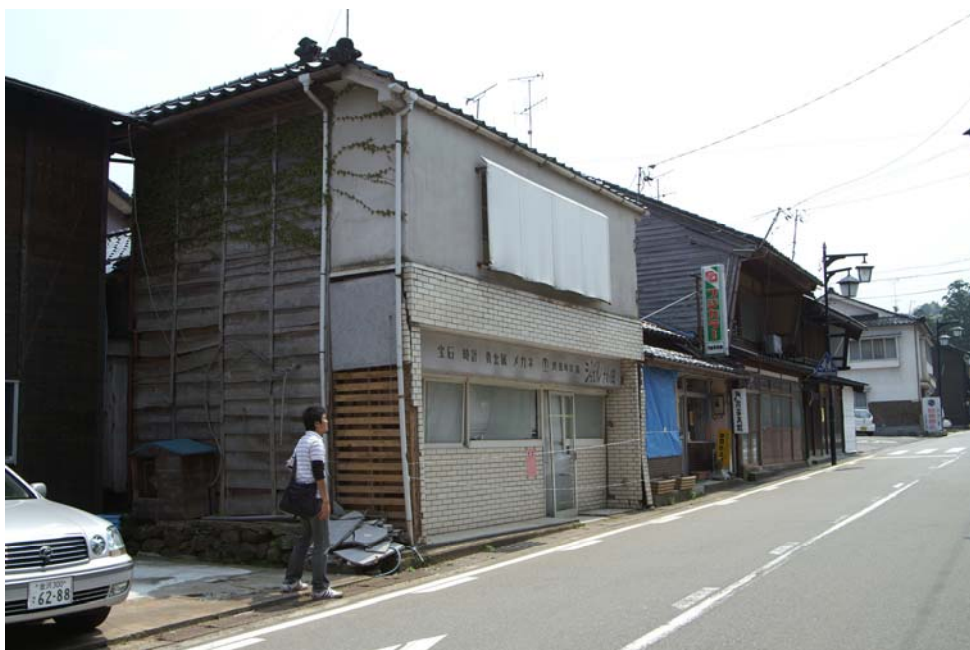
写真3：旧門前町（現輪島市） 総持寺門前街 5月4日撮影（A）

被害が大きかった総持寺の門前商店街。一階が店舗になっている構造の建造物で倒壊や基礎の破壊が多く見られる。写真の店舗も基礎が破壊されたため全壊の判定を受けている（赤い紙が貼ってあるのが見える）。構造壁の不足が建物の被災に影響していることが解る。

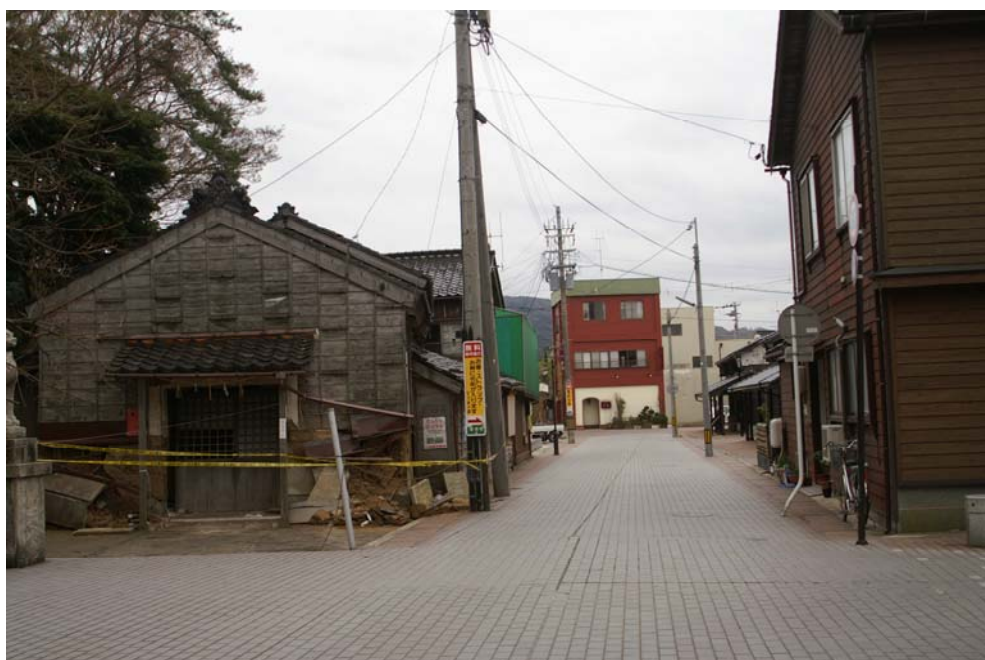
写真4：輪島市中心部 わいち商店街 4月18日撮影（A）

古い建造物（道路左）では家屋が全壊している（赤い紙が貼られ、立ち入り禁止となっている）のに対し、新しい建造物（道路右）では、ほとんど被害を受けていない。今回の地震では、古い建造物に倒壊が集中し、ほとんど被害を受けていない新しい建造物と隣接している。テレビ報道などでは、倒壊・全壊した建造物が集中的に報道されるため、輪島地区も大きな被害を受けたようなイメージを持たれ、観光客が減少するなどの風評被害が発生した。

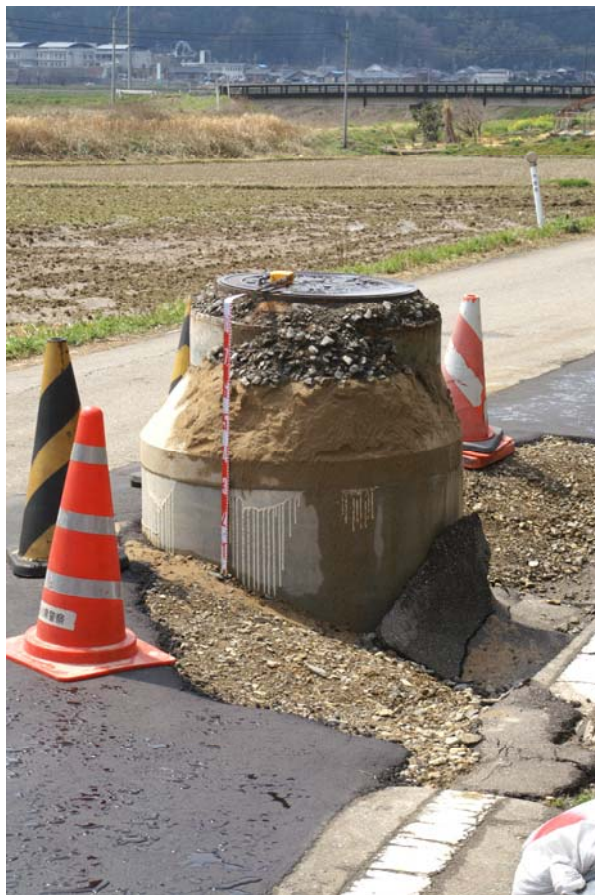
写真5：旧門前町（現輪島） 下和田地区 4月8日撮影（A）

液状化によりマンホールが90cm近く抜け上がっている。門前町の谷底平野では液状化が発生し、各地でマンホール・下水道の陥没や抜け上がりが見られた。この地点は、その中でも最も顕著に抜け上がったマンホールである。

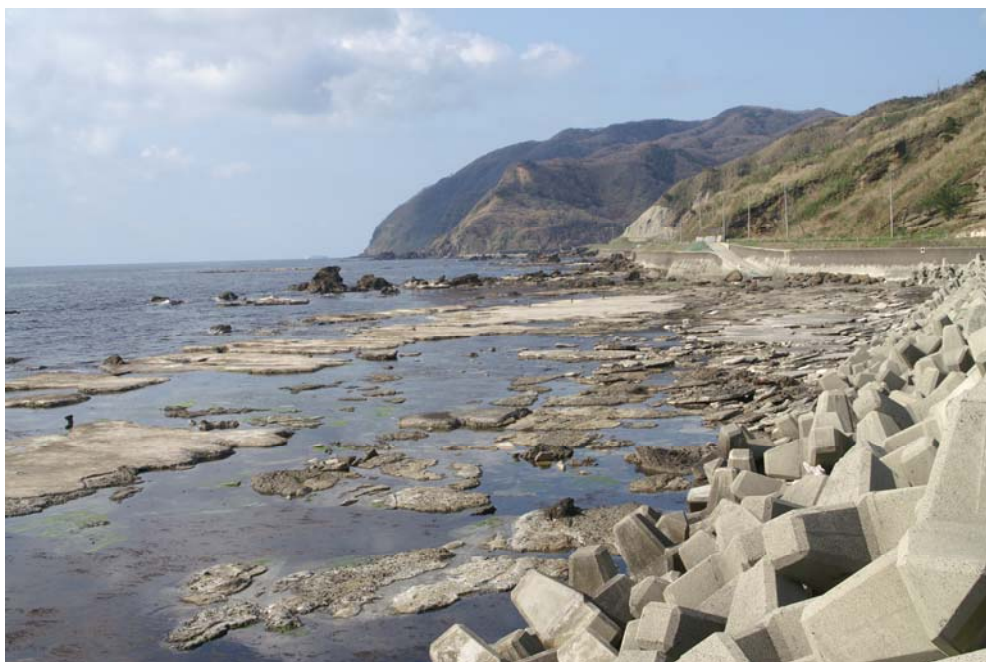
写真7：旧門前町（現輪島市） 鹿磯漁港付近 4月19日撮影（A）

地震の発生に伴って、上盤側となる旧門前町南部一帯では地盤が隆起した。そのため、能登外浦の名産品である岩海苔の「畑」（岩礁を削り、コンクリートで平らな面を造成している）が隆起・乾出する状態になっている。今年の岩海苔の収穫に大きな影響が出ることは避けられない様相である。

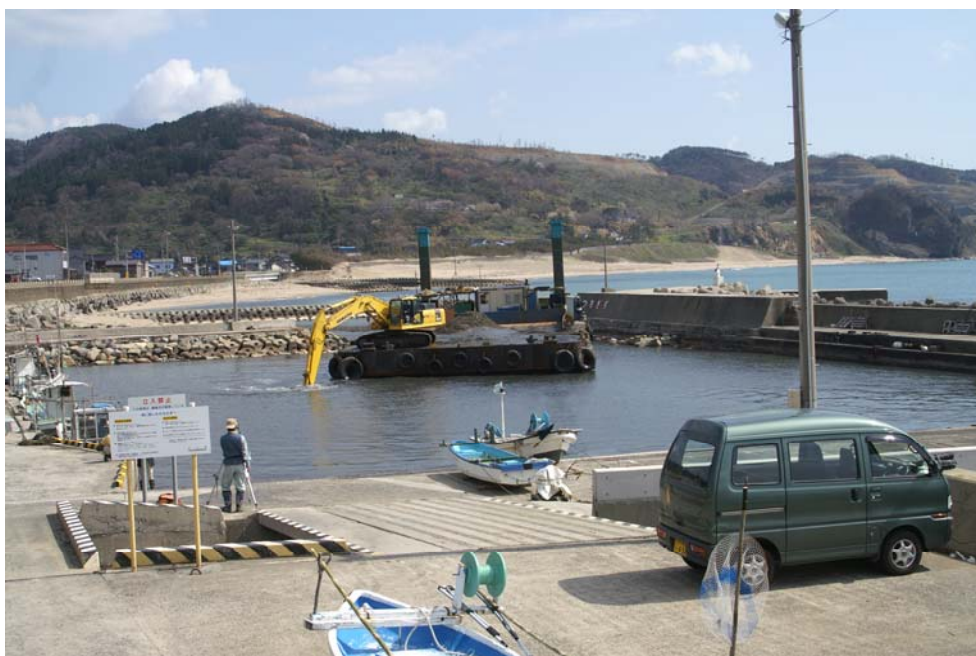
写真8：旧門前町（輪島市）剣地地区 浚渫中の剣地漁港 4月19日撮影（A）

漁船が安全に通行できる水深を確保するため、地盤が隆起した分、海底の泥を浚渫している。平底船にパワーショベルを載せ、泥をすくっていた。

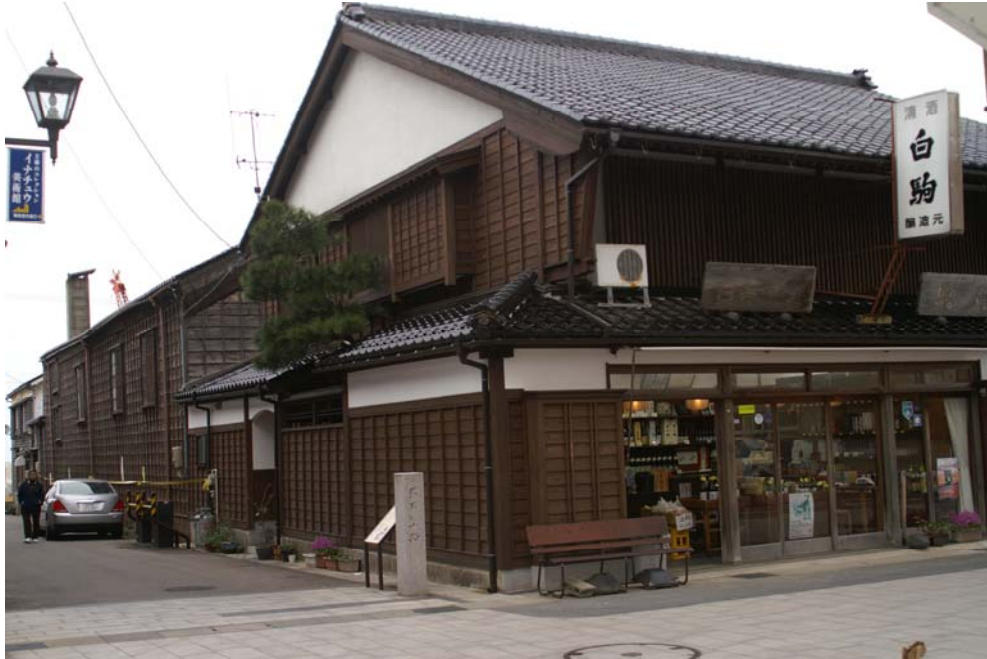
写真 9：輪島市 朝市通り商店街 4月18日撮影（A）

輪島市内の産業にも打撃があった。この酒造業者では正面の店舗は営業を行っているが、醸造を行っていた背後の土蔵が被災した。また、この冬に醸造した酒のタンクが揺れ、かなりの量がこぼれたり、瓶詰めするための機械が壊れたため出荷に影響があったことなどが報告されている。輪島では、醸造業や漆器産業など、土蔵を利用していたところが多かったが、これらが多くの被害を受けた。土蔵は住居ではないため解体費用が補助されないなどの問題が生じた。

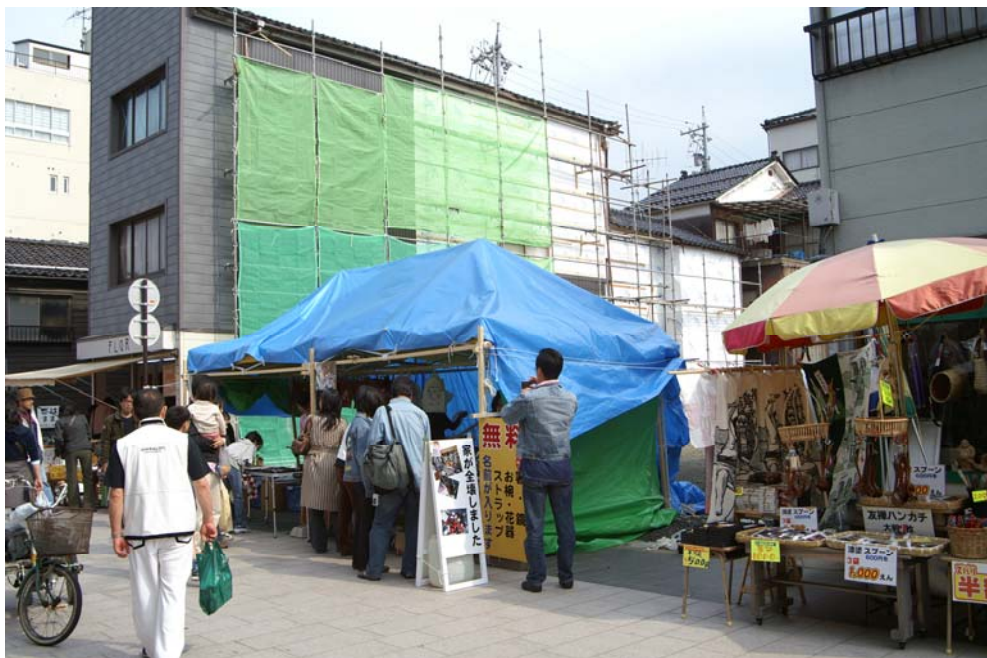
写真 10：輪島市 朝市通り商店街 5月5日撮影（A）

伝統産業の輪島塗産業にも影響があった。朝市通り商店街のこの商店では、建物が全壊したため仮設店舗で営業を行っていた。店頭には「家が全壊しました」と書かれた看板が置かれ、被災直後の店内の様子を撮した写真が掲示されていた。輪島塗の商品自体に対する被災もあり、セットの食器の一部が破損するなどして割引価格で販売されている商品も多くの店舗で見かけられた。

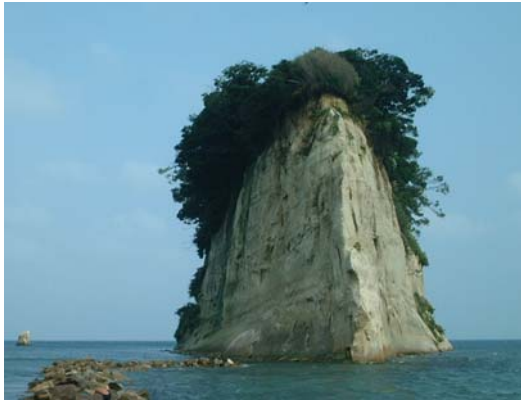
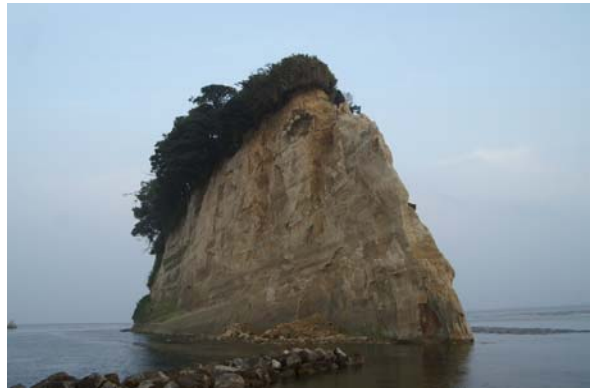
写真 1 1 : 珠洲市 見附島 (軍艦島)

能登半島は自然景観が重要な観光資源となっているが、その一部では崩壊などの影響があった。能登半島の代表的な景観の一つである見附島 (軍艦島) では、頂部の一部が崩壊し、その形状が若干変化した。見附島の他にも、外浦の巖門や関野鼻、琴ヶ浜などでも土砂崩れなどの被害が発生しており、ヤセの断崖などではゴールデンウィークでも観光客の立ち入りが禁止されていた。

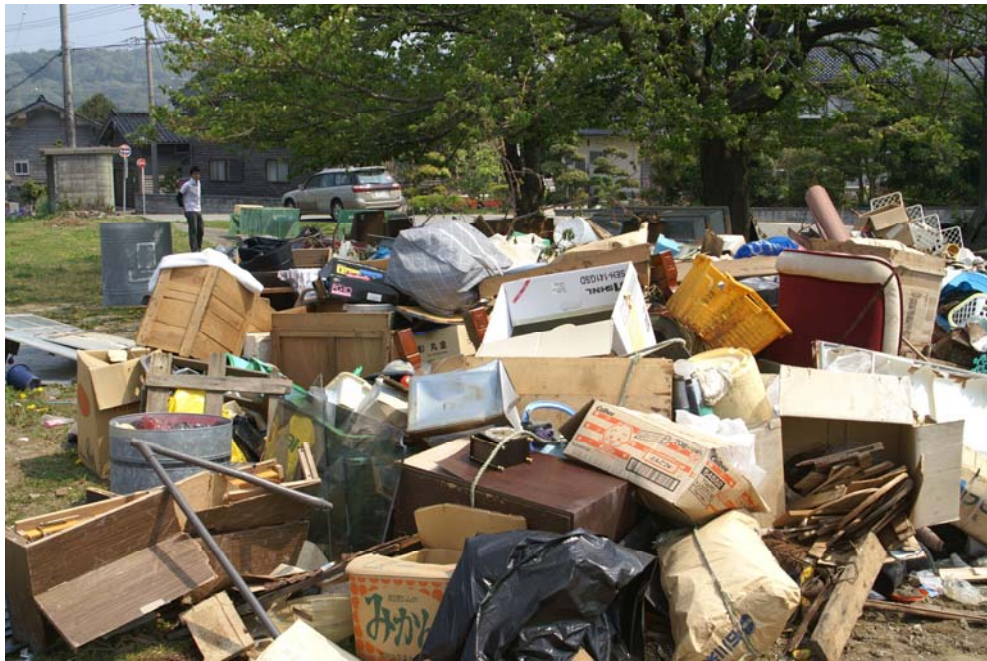
写真 1 2 : 旧富来町 (志賀町) 西海久喜地区 5 月 4 日撮影 (A)

この地区は建物被害は比較的小さかった地域であるが、大量の震災ゴミが発生している。中には「震災に遭おうが遭うまいが、元々しまい込まれていたゴミだろう」というものも多く、震災のどさくさに紛れて捨てられたゴミ (家電リサイクル法対象の廃棄物も多い) であると考えられる。

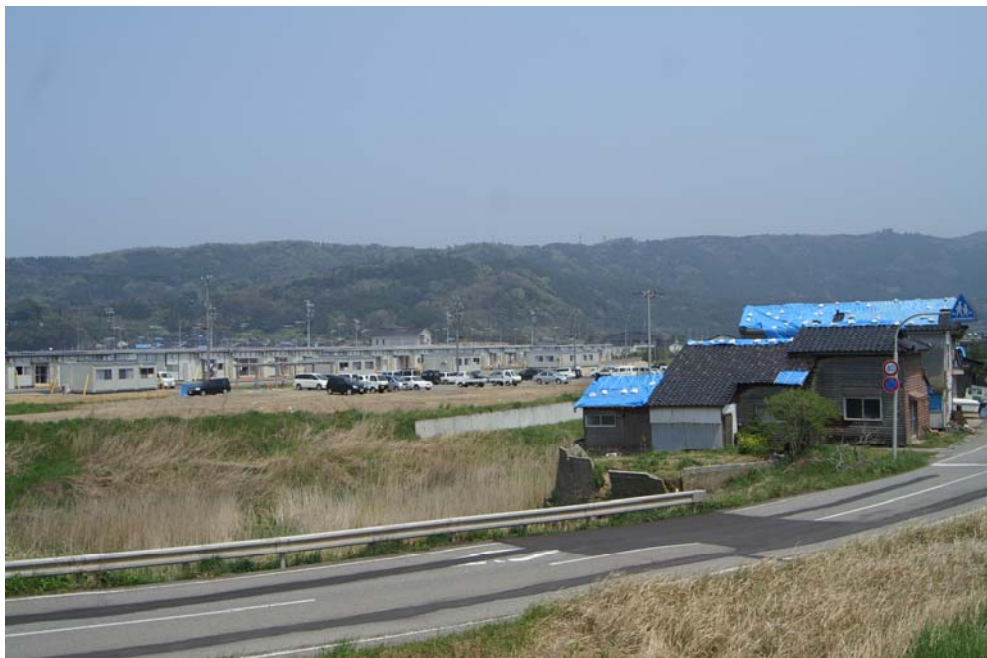
写真14：旧門前町（輪島市） 道下地区 5月4日撮影（A）

家屋を失った住民のために、輪島市・七尾市・穴水町・志賀町に仮設住宅が建設され、ゴールデンウィークを前に入居が始まった。

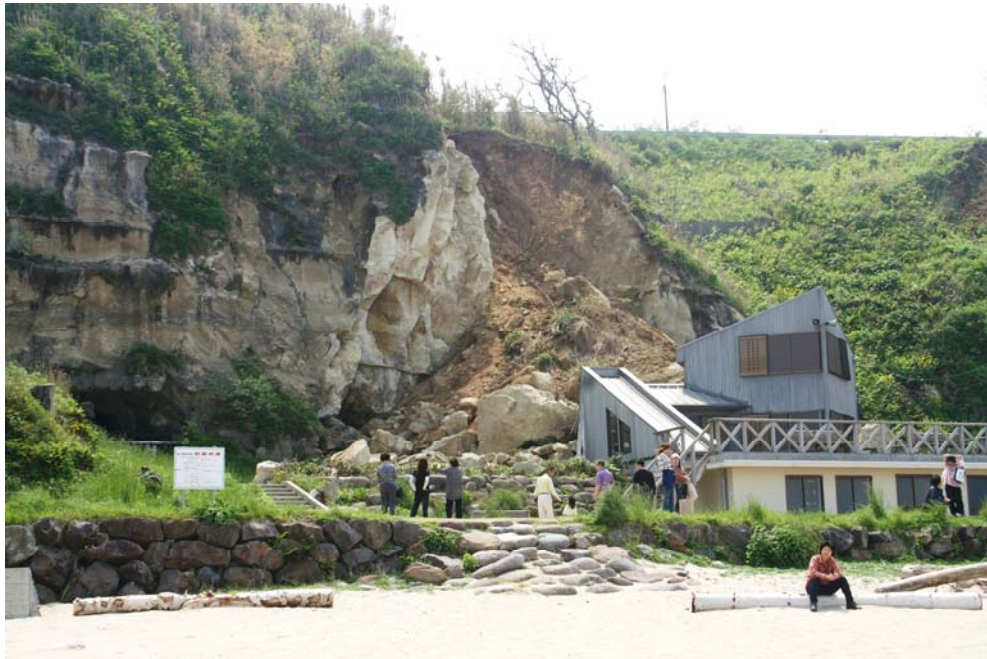
写真 1 5 : 旧門前町（輪島市） 馬場地区 琴ヶ浜海水浴場 5月4日撮影（A）

この地点は、もともと海水浴場であり観光地であったこともあり、ゴールデンウィーク中にも多くの家族連れなどが訪れていた。その多くが、背後の崩壊地を見学し、写真を撮るなどの行動を示していた。

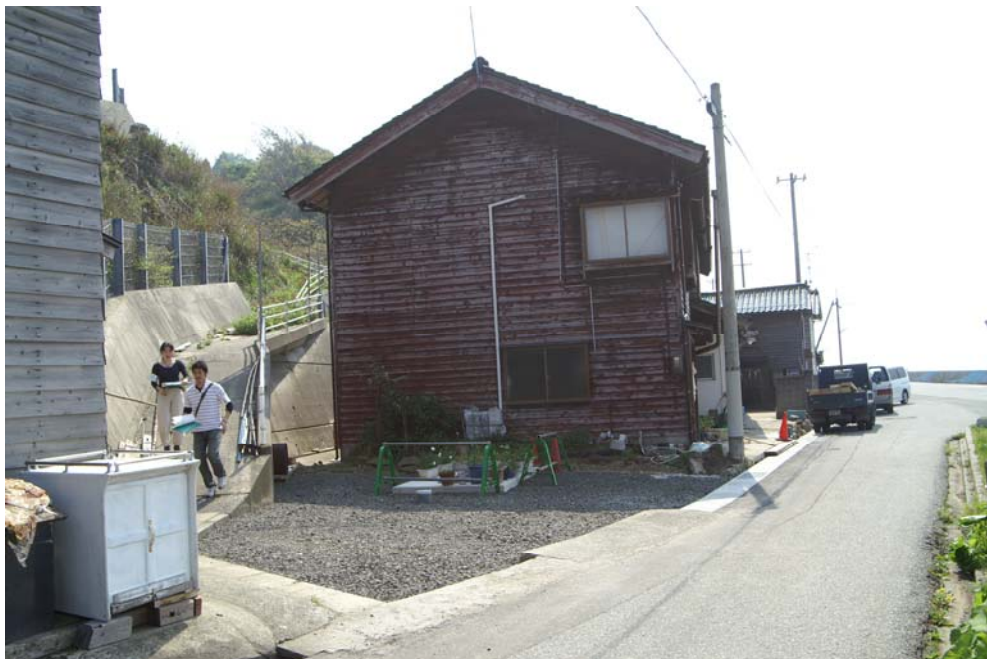
写真 1 6 : 輪島市 名舟町 5月4日撮影（A）

輪島市沿岸の集落は、外洋に面した狭い谷底平野や、海沿いの狭い低地に成立している。こうした地域は、津波災害に対して極めて脆弱である。津波を避けるため集落の背後の高台に登るためのスロープや階段が設置されているところがある。写真左側の住居の背後にあるスロープを上ると、標高 20m を超える高台に避難することができる。
