Towards the Reduction of Tsunami Vulnerability along the Japan Sea Coast : Lessons Learned and Future Research Needs Deduced from the 2011 Tohoku Earthquake Tsunami and Historical Tsunamis in the Japan Sea

石川県沿岸域における津波災害の軽減に向けて： 東北地方太平洋沖地震津波および日本海歴史津波の教訓と課題

Towards the Reduction of Tsunami Vulnerability along the Japan Sea Coast: Lessons Learned and Future Research Needs Deduced from the 2011 Tohoku Earthquake Tsunami and Historical Tsunamis in the Japan Sea

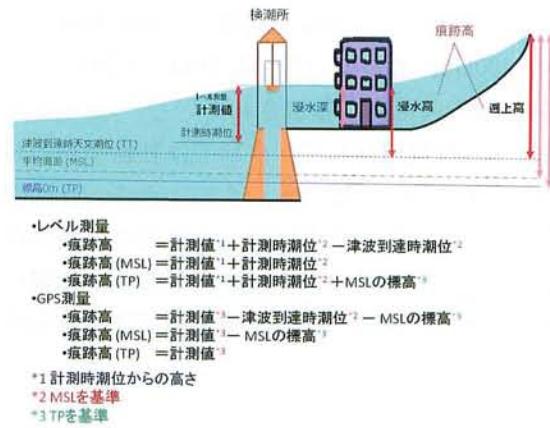
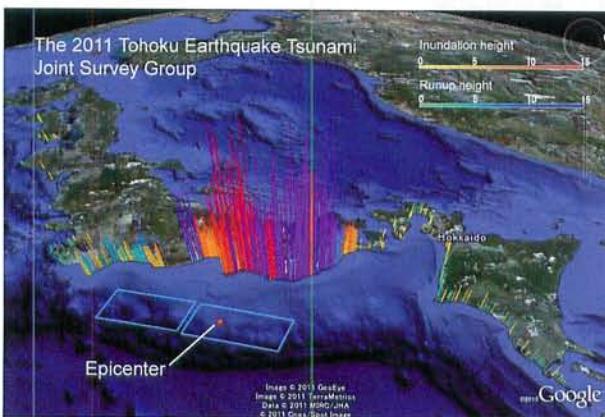
図1 津波浸水高および遡上高の空間分布（東北地方太平洋沖地震津波合同調査グループ (<http://www.coastal.jp/ttjt/>) 2011年9月9日参照）。

沿岸域に近づくにつれ、津波は、浅水変形・屈折変形・V字型湾奥部へのエネルギー集中等によって波高を著しく増加させ、広い範囲で10mを超える巨大津波として多くの地点に来襲した。図1は、東北地方太平洋沖地震津波合同調査グループ（2011）による津波浸水高および遡上高の空間分布を示すものである。なお、ここでの浸水高および遡上高は、津波到達時の天文潮位を基準としたものである（図2）。緯度方向に投影した図中の青色の三角形は遡上高、赤色の丸は浸水高を表す。過去に発生した津波と比

Fig. 1 Spatial distribution of inundation height and runup height of 2011 tsunami along the Pacific coast (<http://www.coastal.jp/ttjt/>).

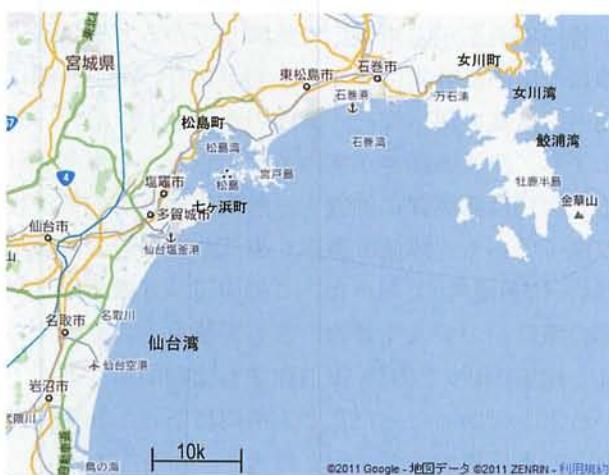
図3 現地調査地域.

Fig. 3 Tsunami trace survey area.

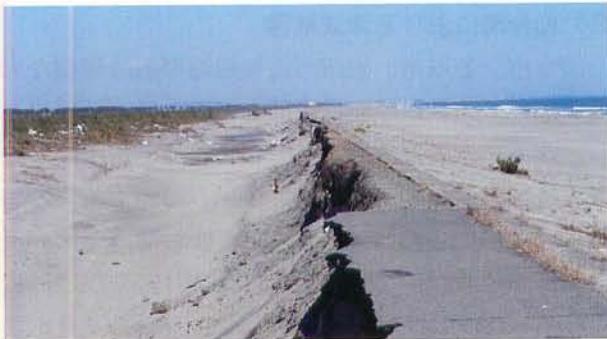
図4 仙台空港東側の海岸堤防の被害。

空港東側の海岸付近の被害状況を図4と5に示す。この付近では津波は約6mの高さの海岸堤防を乗り越えて陸域に侵入している。堤防背後の地面は岸沖方向に10m程度が顕著に洗掘され、堤防は裏法を中心崩壊している。堤防背後にある海岸砂丘には松林が岸沖方向に約100~200mの幅で分布していたが、堤防寄りにあった松は図5のように折れたり、なぎ倒されたりしたものが多々、陸寄りの砂丘頂部付近では傾いた状態のものが目立った。松林背後に広がる宅地や農地も津波氾濫流に飲み込まれ、家屋や車などが大量に押し流されていた。大部分の家屋は1階が完全に水没する程度まで浸水し、基礎を残して建物全体が流失していたが、1階の損傷度合は大きいものの2階はある程度元型を留めることができた家屋も一部見られた。家屋の損傷度合は同一集落でも差が大きく、建物や道路の配置、家屋の形状や強度、微地形などの要素が影響したものと考えられる。海岸線から数km内陸にある仙台東部道路の盛土は津波氾濫流や漂流物をある程度堰き止め、浸水域の拡大を抑える働きが見られた。

Fig. 4 Damage of coastal dikes at the east coast of Sendai airport.

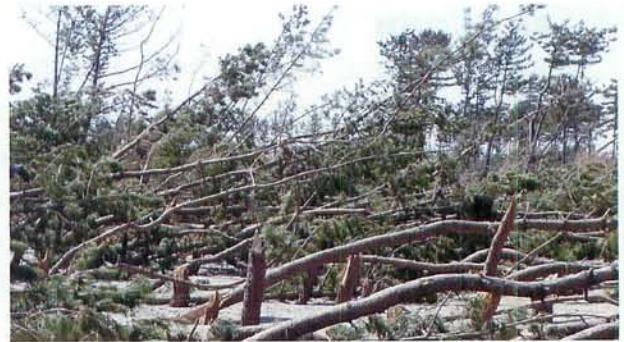
図5 堤防背後の松林の被害。

Fig. 5 Damage of pine trees behind the coastal dikes.

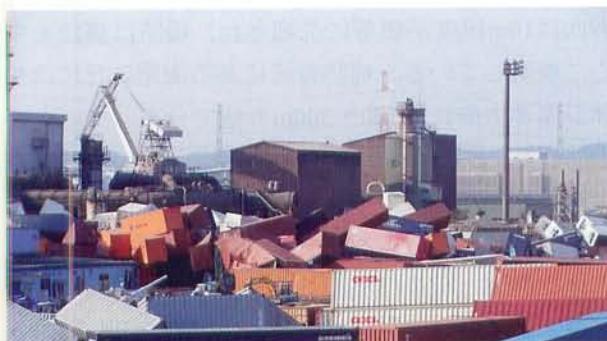
図6 仙台塩釜港高砂埠頭におけるコンテナの被害。

仙台海岸の北端に位置する仙台塩釜港周辺においては、工場や倉庫等の大型の建物の損壊および大型運搬車両や資材等の漂流被害が目立った。高砂埠頭のコンテナターミナルに隣接する建物で浸水深は2.6m、浸水高は6.8mであった。周辺では大量のコンテナが津波によって押し流され、図6に示すように散乱していた。また、引き波時に港外に漂流し、周辺の海岸に打ち上げられたと見られるコンテナも多数あった。

Fig. 6 Damage of containers at Takasago wharf of Sendai-Shiogama port.

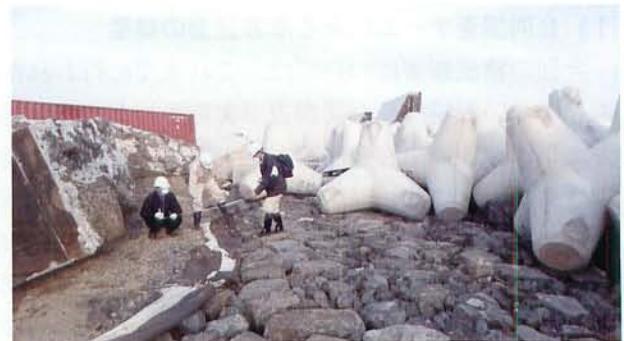
図7 高砂埠頭コンテナターミナル南東側の護岸の被害。

図7はターミナル南東側の護岸の被害状況を示すものである。高さ3.7m、幅1.6m、長さ5mのパラベットが押し倒され、さらに波消ブロックが多数乗り上げている。被災前の波消工の幅は水面より上の部分で15m程度ある。東西方向に伸びる長さ約250mの護

Fig. 7 Damage of seawalls in the South-east area of the container terminal at Takasago Wharf.

岸では半数程度のパラペットが元の位置から数m～10m近く陸側へ移動した。一方、その東端から北東方向に伸びる護岸は無事であった。周辺で計測された浸水高から、津波はこの護岸も越波したと推測される。無事であった護岸のパラペットは図7のものより断面積が2倍以上大きい。また、その波消工の前面には、離岸堤として当初建設されたと見られる波消ブロック群が隣接し、消波工の実質的な幅も倒壊したものに比べて2倍以上広い。そのため、この護岸の安全率にかなり余裕があり、今回の非常に大きな津波に耐えることができたと考えられる。

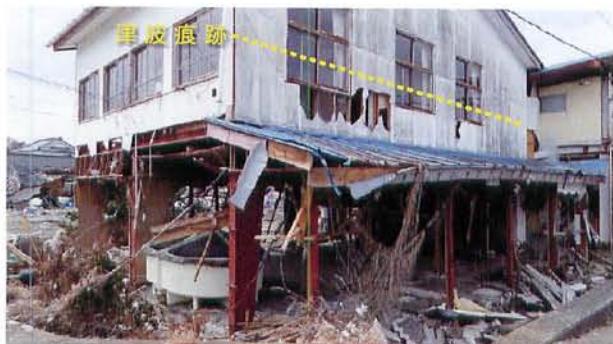
図8 花渕浜漁港の建物の被害.

松島湾は仙台平野と石巻平野の間に位置し、非常に入り組んだ複雑な海岸線を持つ。沿岸域まで丘陵が迫り、低平地は限られるため、津波による浸水域は比較的狭い。津波の浸水高は南西側の湾口付近にある七ヶ浜町花渕浜漁港（図8）で6.8m、北東側の湾口付近の東松島市宮戸島月浜（図9）で8.8mに対

Fig. 8 Damage of a harbor building at Hanabuchihamama fishing harbor.

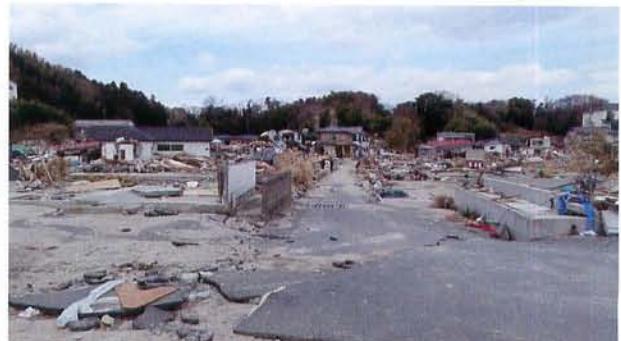
図9 宮戸島月浜地区の被害.

Fig. 9 Damage to the houses at Tsukihama, Miyatojima island.

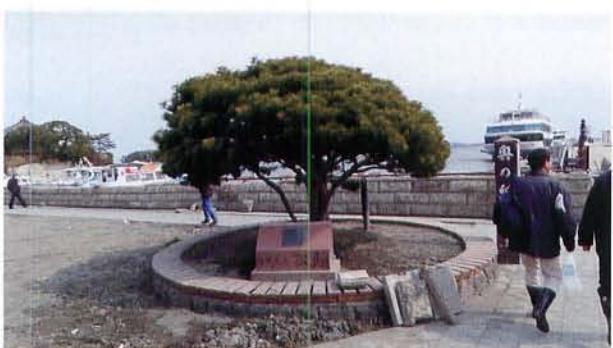
図10 瑞巌寺付近の遊覧船乗り場の被災後の様子.

して、湾奥の中央部の松島町瑞巖寺や磯崎漁港で2.5mと比較的低く、湾奥の西側にある塩釜港や塩釜市街地で4～5m程度であった。津波の高さは湾奥部（特に中央部から東側）で低減している。松島湾は湾口や湾内に非常に多くの小島があり、湾口の幅に比べて湾奥の幅が広く、湾内の水深も大きくない等により、津波の高さが湾内で抑えられたと推測される。図10は湾奥部に位置する遊覧船乗り場の被災後の様子である。津波は護岸を越流し、周辺の浸水深は1～1.5m程度であった。この周辺は宮城県中・南部の海岸沿いで人や建物の被害が最も小さく抑えられた地域の一つであり、復旧作業も比較的早く進んでいるようであった。ただし、湾内にあった牡蠣養殖などの水産施設のダメージは大きいようである。

Fig. 10 Damage around an excursion boat wharf near Zuiganji temple.

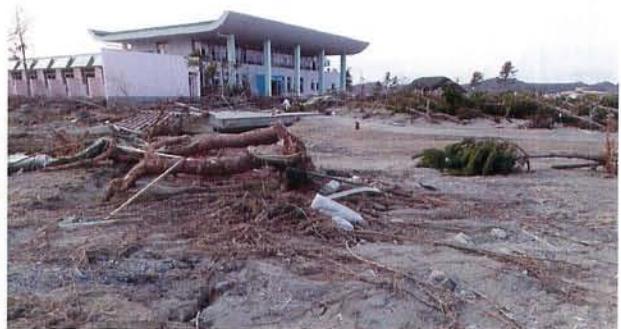
図11 東松島市野蒜の松島自然の家の被害.

Fig. 11 Damage of Matsushima gymnasium at Nobiru, Higashimatsushima City.

石巻湾の西端に位置する東松島市野蒜や東名地区における被害を図11と図12に示す。海岸堤防から約200mの所にある松島自然の家の体育館周辺では、津

波氾濫による樹木や電柱の倒壊および地面の洗掘が顕著である。付近の海岸堤防は決壊している。図11より、芝の地面が洗われ、地中にあった石や樹木の根が剥き出しになっている様子が分かり、この付近の氾濫流の流速は大きかったと見られる。また、建物基礎の隅角部では2mに達する洗掘孔が形成されていた。体育館の浸水高は8.7m、浸水深は4m程度であった。ここから東松島市東名地区の間は、図12に示すように低地の浸水被害が著しい。海岸堤防の決壊と地震による地盤沈下が重なり、氾濫水が海に戻らず、広範囲で冠水状態が続いていた。また、石巻港西側の定川河口右岸の水田や石巻市南浜町の海岸付近の宅地でも湛水していた。

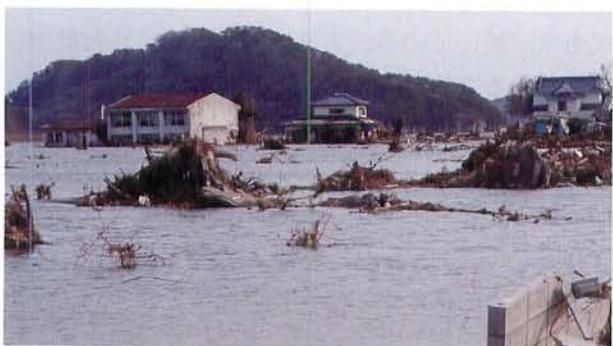
図12 東松島市東名地区の被害.

Fig. 12 Damage at Tona area, Higashimatsushima City.

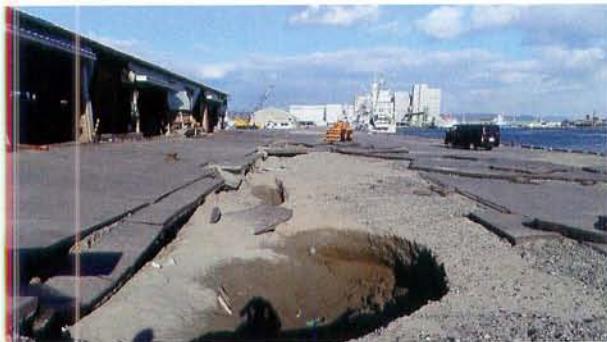
図13 石巻港大手埠頭の被害。

石巻港や石巻漁港の様子を図13と図14に示す。岸壁には大きな損傷は見られず、荷揚げ場の舗装が所々損傷し、舗装が剥がれた箇所で地面が陥没していた。この付近の浸水高は5m程度あり、貨物船が中央埠頭に乗り上げていた。港の倉庫はシャッターの損傷が激しいものの、鉄の骨組みは耐えている。石

Fig. 13 Damage at Oote wharf of Ishinomaki port.

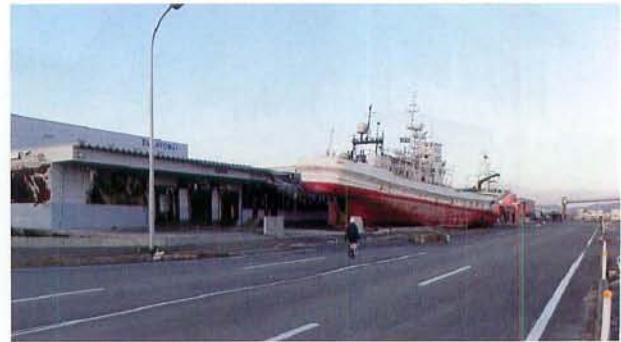
図14 石巻漁港の漁船の被害。

Fig. 14 Damage of a fishing vessel at Ishinomaki fishing port.

巻漁港付近の浸水高は6m程度あり、図14のように漁船が打ち揚げられた。打ち揚げられた漁船や貨物船の錨は海中にあり、岸壁付近に留まっていた。両港周辺には飼料、肥料および食品関係等の工場が多くあり、図15に示すように各工場で使用されていたと見られる円筒形のタンクが津波氾濫流によって押し流され、漂流した。多くは押し波時に陸側へ運ばれ、建物や樹木等に衝突して止まったようであるが、一部には津波の引き波時に海側へ運ばれたものもあり、漁港の防波堤に乗り上げたタンクもあった。港の周辺は工場が隣接し、運搬車両、工場の付帯施設や材木等が流され、漂流物が大量に発生した。その一部は周辺の商業地や宅地まで運ばれ、漂流物による被害も見られたが、敷地を囲うフェンスや樹木および街路樹が漂流物を捕捉している箇所も多数見られた（図15）。

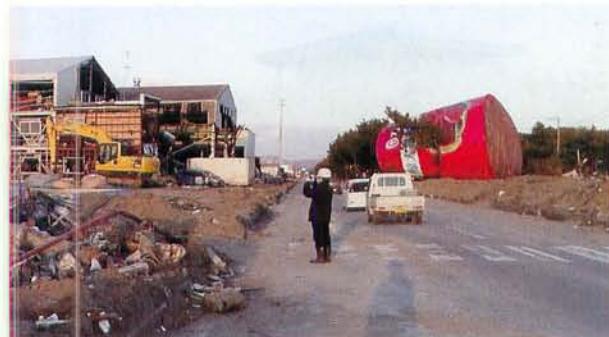
図15 石巻漁港周辺の工場地域の被害。

Fig. 15 Damage at the manufacturing quarter near Ishinomaki fishing port.

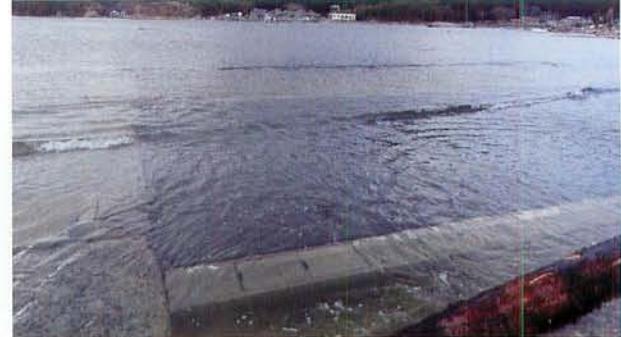
図16 牡鹿半島桃浦地区の港の被害。

Fig. 16 Damage of a harbor at Momonoura hamlet of Oshika Peninsula.

図16は石巻湾に面する半島西側に位置する桃浦地区の漁港を撮影したもので、岸壁付近は海面下に没していることが分かる。目立った損傷も無く一様に沈んでいることから、地盤沈下の影響であると見られる。地盤沈下の影響は水際部で顕著に現れる。桃浦地区の最も山側に位置する小学校のグランド（海岸線から約400m程度）で浸水深は0.5m程度、浸水高は11mであった。この値は石巻湾に沿った地域の中では高い値である。

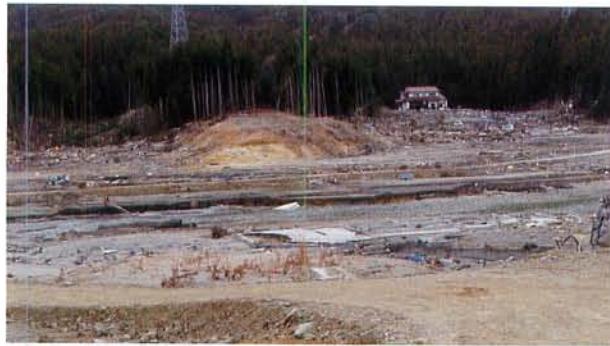
図17 牡鹿半島大谷川浜地区の被害。

Fig. 17 Damage at Ooyagawahama hamlet of Oshika Peninsula.

のその他の地区と同程度であった。半島の東側に位置する鮫浦湾に面した大谷川浜地区では、遡上高が約21mに達した。この地区と隣接する谷川地区の被害状況を図17と図18に示す。両地区では水産施設、家屋、農地および道路まで津波に押し流され、壊滅的な被害を受けている。大谷川地区では最も山際に立つ民家1軒のみが残り、道路や農地は浸食または土砂に埋もれ、荒地と化した(図17)。海岸堤防は崩壊し、堤防背後の地盤も深く洗掘され、津波による地盤浸食によって地形が変化した。また、杭基礎から離脱し、山手側へ運ばれたと推測される鉄筋コンクリートの建物(図18)もあった。牡鹿半島の東側の付け根に位置する女川町でも、鉄筋コンクリートや鉄骨造の比較的強固な建物の倒壊が報告されており(柿沼ほか, 2011), 半島東側の湾奥に位置する地区においては、津波氾濫流が集中的に作用して激しい破壊を受けた地点が目立った。

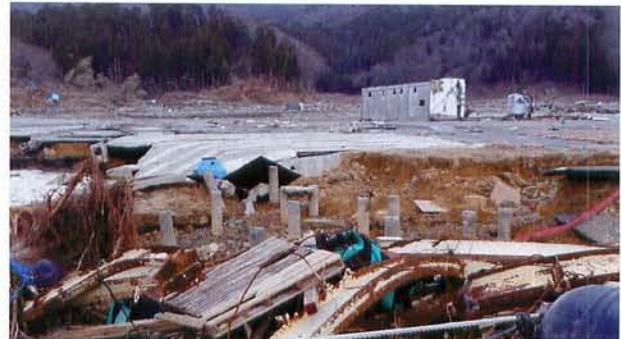
図18 牡鹿半島谷川浜地区の被害。

Fig. 18 Damage at Yagawahama hamlet of Oshika Peninsula.
