地震後の救急搬送・救急医療体制の実態調査と動的対応策の確立

(救急搬送・救急医療調査班)

高山純一¹，木俣昇¹，宮島昌克¹，稲葉英夫²，中山晶一朗³

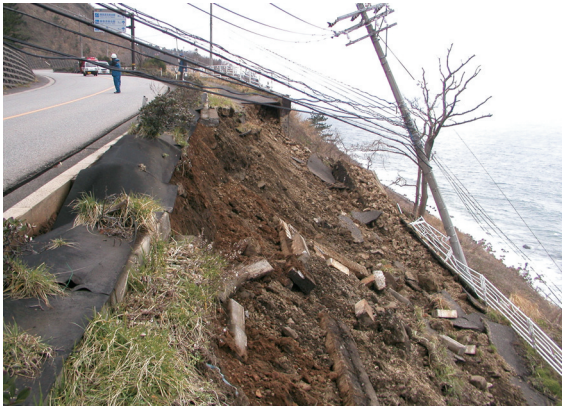
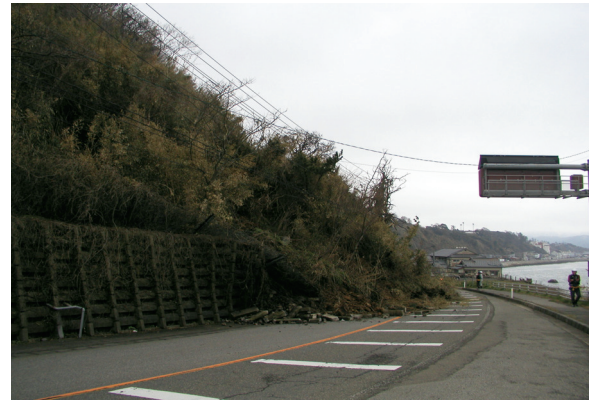
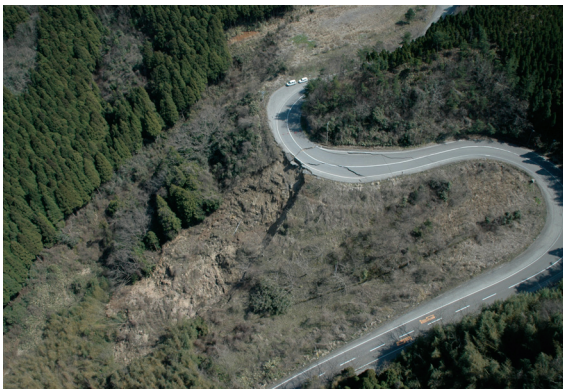
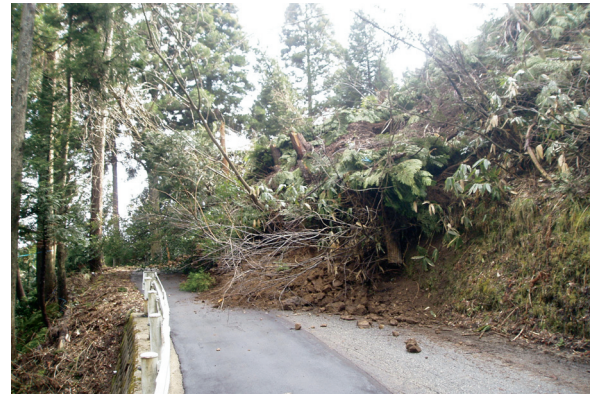
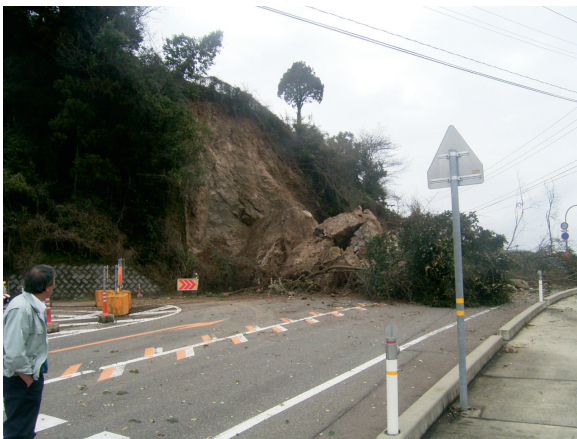
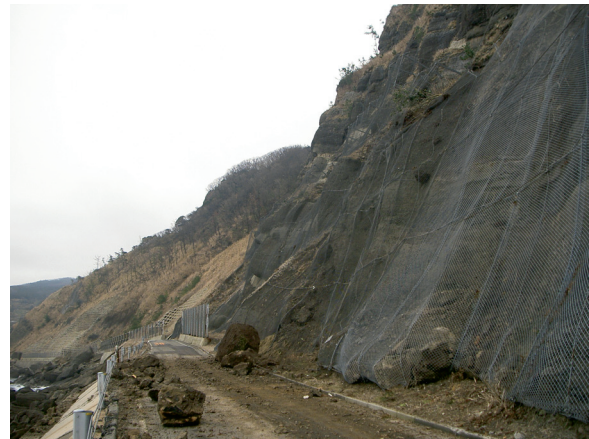
写真 1.1 一般国道 249 号 輪島市深見町

写真 1.2 一般国道 249 号 輪島市大野町

写真 1.3 一般国道 249 号 志賀町大福寺

写真 1.4 滝又三井線 輪島市三井町興徳寺

写真 1.5 深谷中浜線 志賀町深谷地内

写真 1.6 輪島浦上線 輪島市大沢地内

これらはすべて全面通行止めの箇所であり、調査当時（平成19年6月21日）、まだ復旧のめどが立っていない箇所（復旧未定）が全部で39箇所となっており、周辺地域への影響が心配された。そのような中で、いくつかの箇所が復旧された。3月31日までに通行止めが解除された箇所は3箇所、4月7日までに解除された箇所は7箇所であった。4月10日までに復旧したのが1箇所であった。なお、具体的な道路の被害状況写真の例を写真1.1～写真1.6に示す。

能登半島地震によって被害を受けた国道は全体で62箇所、県道は214箇所、市町村道は50箇所にも及んでいる。被害の程度は様々であるが、国道62箇所のうち、最も多かった被害は「⑦道路面の全面亀裂（2車線亀裂）」の28箇所、次いで「⑩道路面の全面段差（2車線段差）」の12箇所であった。完全復旧までに時間のかかる大規模な被害は、「⑬崖崩れによる道路全面封鎖（2車線封鎖）」（8箇所）、「③盛土部分の一部崩落（一車線一部崩落）」（1箇所）、「④道路面の全面陥没（2車線陥没）」（3箇所）であった。そのほか、「⑧道路面の片面亀裂」が2箇所、「⑨道路面の一部亀裂」が3箇所、「(23)被害の大きな損壊・損傷」が1箇所、「(24)被害の小さな損壊・損傷」が6箇所であった。
