# Study on Friction Characteristics and Durability of Magnetic Recording Disks

磁気ディスクの摩擦特性と  
耐久性に関する研究

昭和63年度科学研究費補助金(一般研究(C))研究成果報告書

研究代表者 田中 久一郎

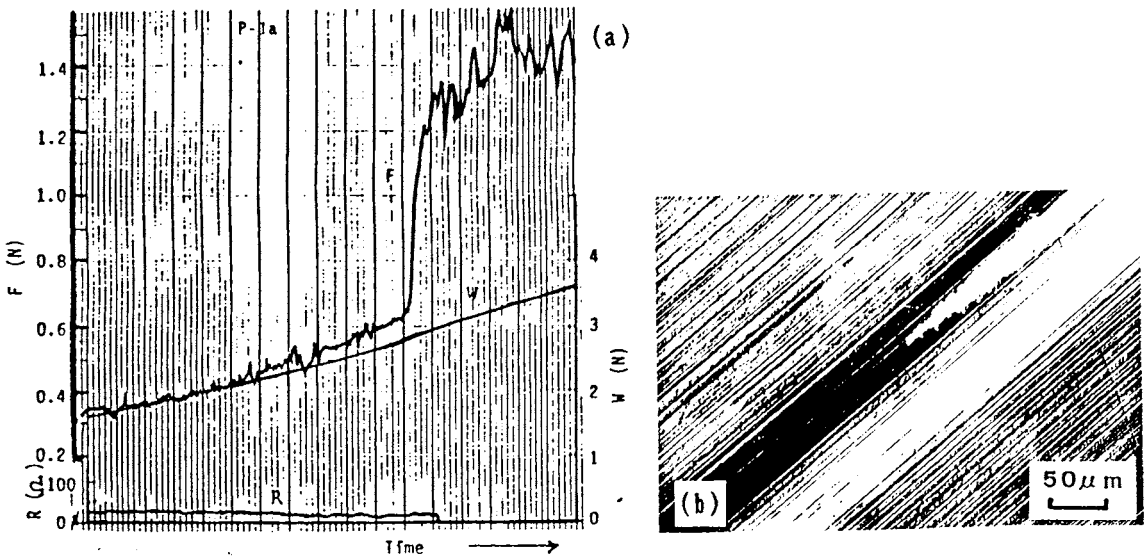
図2.10 連続荷重増加における記録(a)と損傷(b)、P-1a

0.79mm半径の鋼球面を低速回転するディスクに連続的に荷重を増加しながら押しつけて摩擦したときの荷重、摩擦力及び接触電気抵抗を記録して損傷発生を調べた。回転は1回転以内である。この場合に、摩擦が突然に急増し、同時に抵抗が零にまで低下した例を図2.10(a)に示した。(b)図は(a)の記録の場合に損傷の開始部付近の顕微鏡写真であるが、損傷発生前では単なる塑性くぼみであり、突発的に損傷が発生して拡がるのが注目される。図2.11は、図2.10と別の同様の実験で生じた損傷のSEM写真であるが、磁性層のはく離やぜい性的破壊をする性質が明瞭にみられる。
