博 士 論 文

高速道路におけるコンクリートのASR調査診断技術と
舗装の耐久性向上に関する研究

金沢大学大学院自然科学研究科
環境科学専攻
環境創成講座

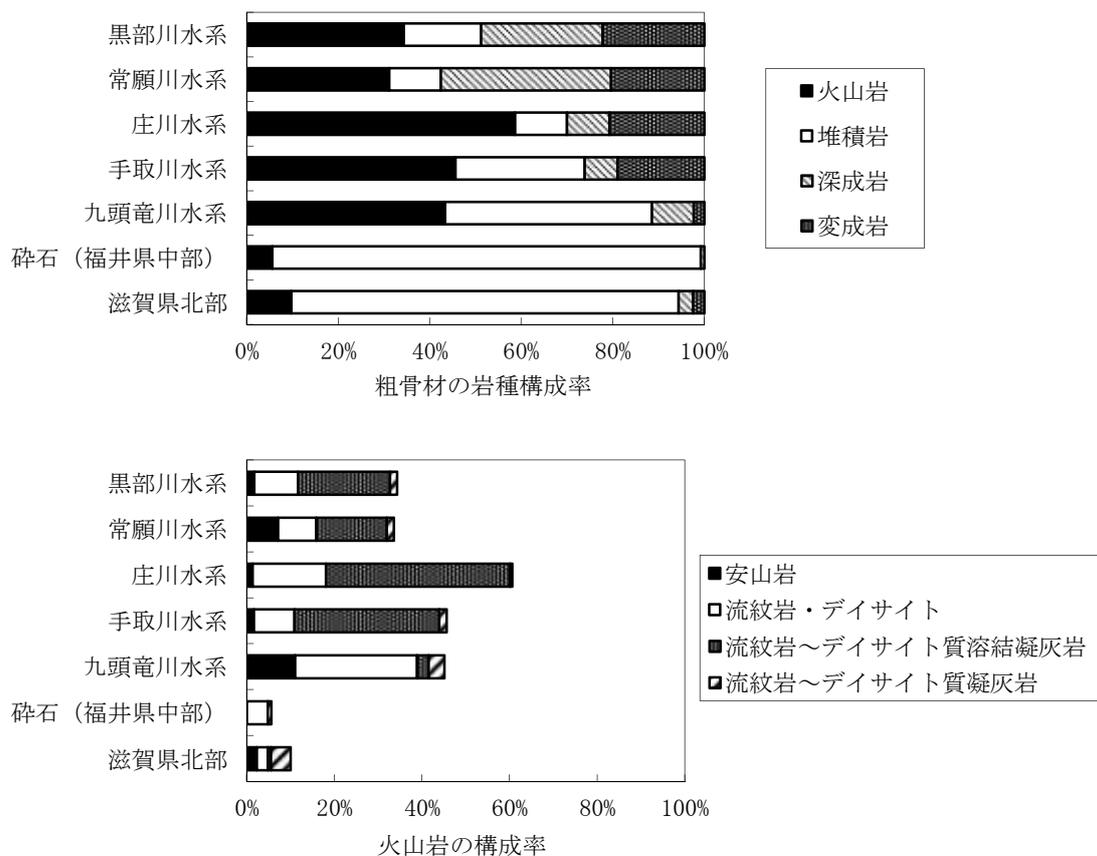
図-2.4 河川水系（産地）と粗骨材の岩種構成率

び神通川の砂利採取場は、富山平野の中央に分布している。過去に常願寺川が氾濫して富山平野が形成されたことを考慮すれば、特にこの2水系の河川産骨材を区分せず、すべて常願寺川水系とした¹³⁾。常願寺川水系の岩種構成率は34%を火山岩が占め、反応性の高い安山岩は約7%であることから、ペシマム混合率との関係よりASRが発生する可能性は高い。

この地域では、ASR構造物（劣化度OK～B）が点在しており、その骨材は一般的に手取川水系の川砂、川砂利が使用される場合が多かった。手取川水系の骨材の岩種構成率は、火山岩が46%を占め、その内訳は流紋岩やデイサイト質溶結凝灰岩の構成率が高いのが特徴であった。反応性の高い安山岩は約1%であったことから、深刻なASRに至る可能性は低いものと考えられた。これまで、手取川上流部で採取された川砂や川砂利は、ASRを発生

北陸地方のASR構造物のマップおよび調査対象構造物を図-2.3に示す。また、図-2.1の結果をもとに河川水系または産地ごとに粗骨材の岩種構成率を集計して、図-2.4に示した。ASR構造物の発生状況は、その地域ごとの骨材の供給地点と密接に関係しており、特に富山県の常願寺川水系および福井県の九頭竜川水系の骨材を使用した構造物で深刻なASRが発生していた（写真-2.1参照）。

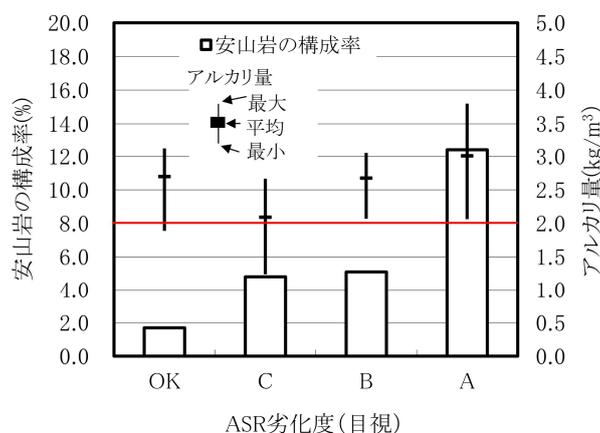
図-2.5 コンクリートのアルカリ量・安山岩構成率と劣化度

から20cm以上の深さの位置でコンクリート中のアルカリ量を測定した。安山岩の構成率、アルカリ量およびASR劣化度（目視）との関係を図-2.5に示す。コンクリートのアルカリ量と安山岩の構成率が増加するにしたがって、構造物のASR劣化度が高くなっていることがわかる。現在、JIS A 5308のアルカリ総量以下の、アルカリ量が 2kg/m^3 程度でも劣化度AのASRが発生していた。また、 1.5kg/m^3 程度のアルカリ量でも劣化度CのASRが発生していた。アルカリの分析手法は 40°C の温水抽出で、骨材から溶出するアルカリを含んでいることを考慮しても、現行のアルカリ総量規制値 3kg/m^3 を遵守してもASRの発生を完全に抑制することができないことが示唆された。

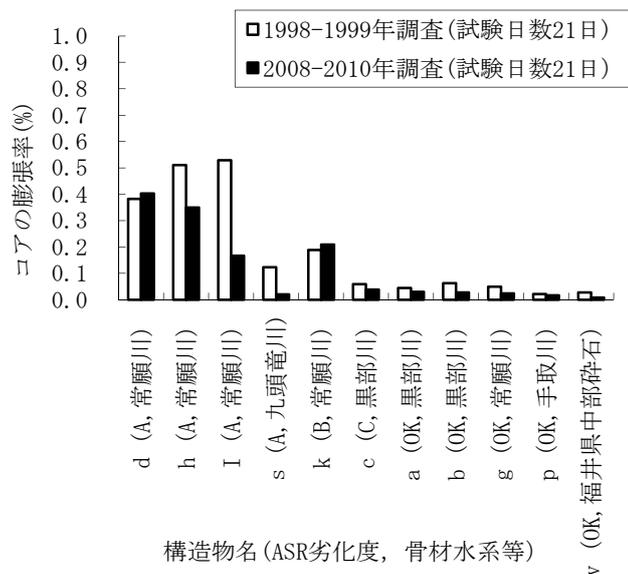
図-2.6 NaOH溶液浸漬法によるコアの残存膨張率

コアの残存膨張性を評価するために、NaOH溶液浸漬法と飽和NaCl溶液浸漬法による試験を実施した。1998年～1999年の調査時の残存膨張率と比較した結果を図-2.6および図-2.7に示す。劣化度Aの構造物では残存膨張率が1998年～1999年の調査時の半分以下になっており、ASRによる膨張が収束する傾向にあることが認められた。また、劣化度Bの構造物では、ほぼ横ばいの膨張率であり、今後もASRによる膨張の継続が予想される。コアの残存膨張性試験は促進環境条件下におけるものであり、必ずしも構造物の使用環境条件とは一致せず、得られる膨張率の意味についても不明な点があることが指摘されている¹⁸⁾。コアの残存膨張率を定期的に測定し、薄片観察を併用することによりASRの進行予測の精度が向上し、構造物の維持管理や補修の必要性に役立つ有益な情報を得られる。

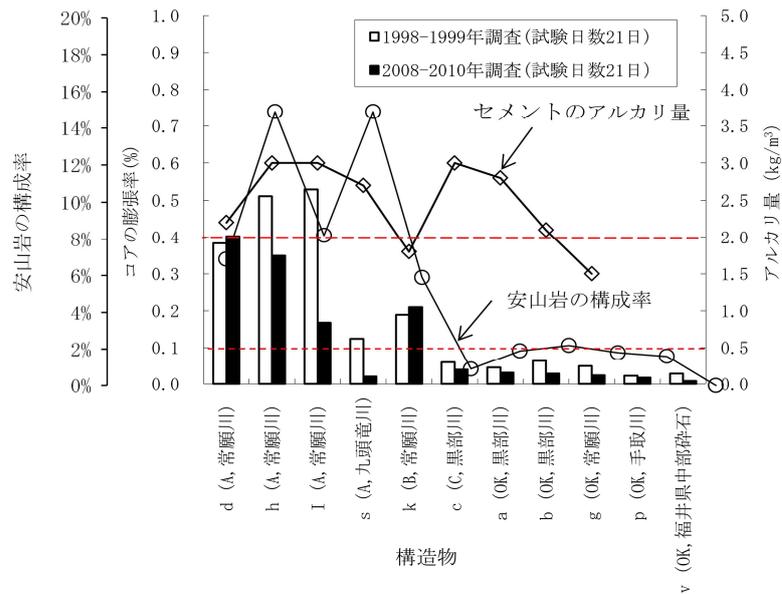
図-2.10 コンクリートのアルカリ量と残存膨張率および安山岩の構成率

NaOH溶液浸漬法による残存膨張率の図(図-2.6)にコンクリートのアルカリ量および安山岩の構成率を加えて合成した結果を図-2.10に示す。前項で述べたように構造物dおよび

kのNaOH溶液浸漬法による残存膨張率はほぼ横ばいであった。この原因は、安山岩の構成率が6%以上であるにもかかわらず、コンクリートのアルカリ量が $2\text{kg}/\text{m}^3$ 以下と低いことから、ASRの反応過程で消費される骨材が少なく、供用から30年以上経過した後もASRが継続していた。一方、安山岩の構成率が8%以上あり、セメントのアルカリ量が $2\text{kg}/\text{m}^3$ 以上ある場合は、ASRによる劣化の進行が比較的早く、ASR劣化度も高いが、30年以上経過した段階で収束傾向を覗わせる傾向を見せた。NaOH溶液浸漬法（試験日数21日）における膨張率が0.1%以上である場合は、コアの膨張の意味を把握するためにコンクリートのアルカリ量の測定や岩種構成の確認も望まれる。

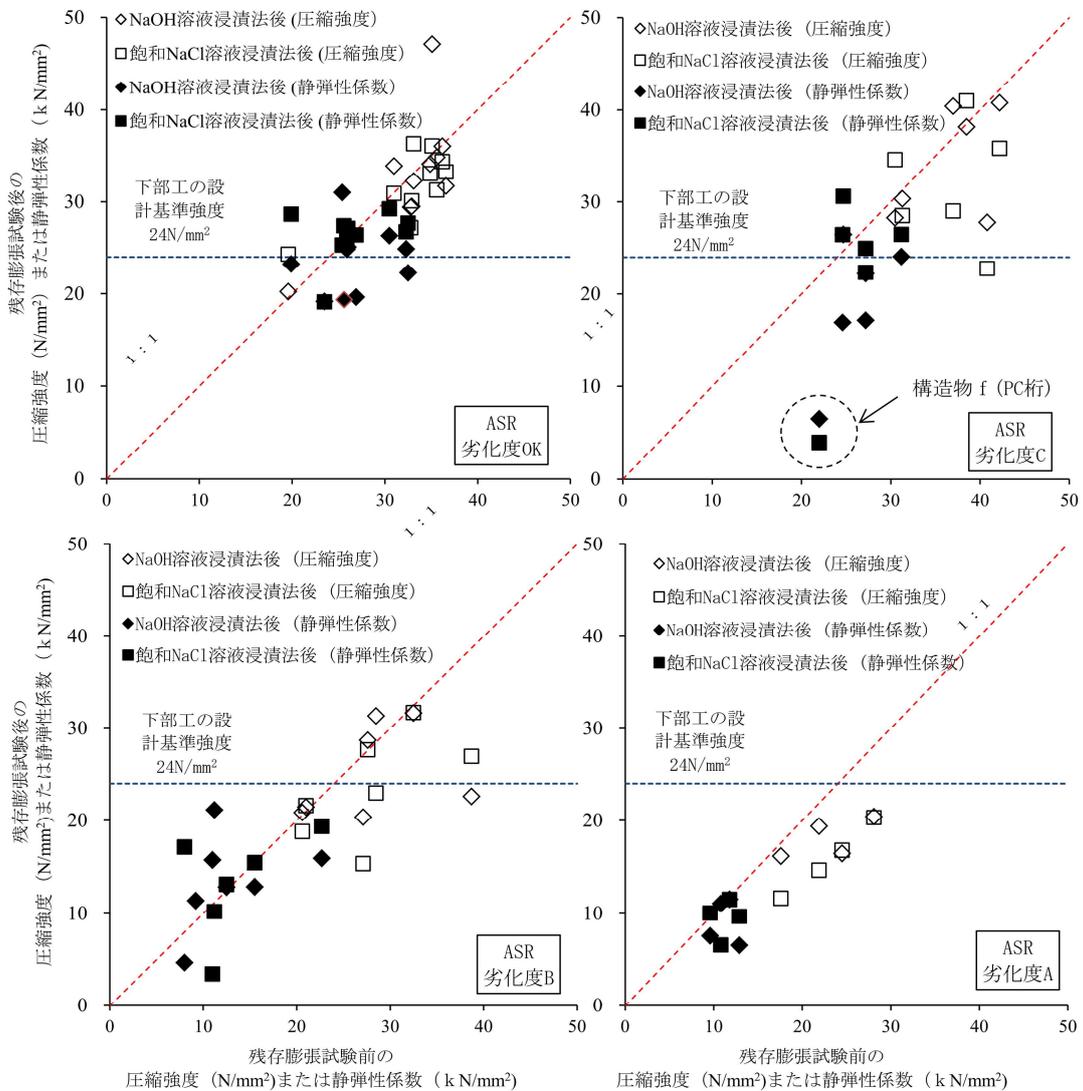
図-2.11 残存膨張試験前後のコアの圧縮強度と静弾性係数の関係

コアによる圧縮強度および静弾性係数試験を実施するとともに、残存膨張試験後のコアを用いて同一の試験を行った。その結果を図-2.11に示す。目視によるASR劣化度がOKである場合、残存膨張試験前後の圧縮強度および静弾性係数は、ほぼ1:1のライン付近にプロットされた。しかし、ASR劣化度が増加するにしたがって、試験結果が1:1のラインより下側および原点方向にプロットされた。すなわち、ASRの劣化が進行するにしたがって圧縮強度および静弾性係数が低下する傾向にある。このため、補修・補強時には残存膨張試験後の圧縮強度を確認し、構造物の耐力低下の有無を考慮することが必要である。なお、構造物f(PC桁)はASR劣化度Cであったが、残存膨張試験後の強度低下が著しかった。

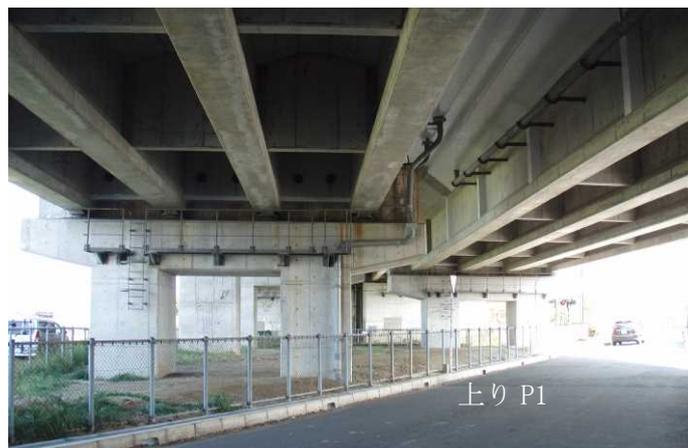
写真-3.1 鉄筋破断が確認された橋梁の全景

鉄筋破断が確認された道路橋（以下 M 橋）は、2 径間 PC ポストテンション T 桁橋で、1980 年に供用している。M 橋の平面図を図-3.1、全景写真を写真-3.1 に示す。それぞれの径間長の違いから桁高が異なり、掛違い橋脚ではパラペット（幅 1,100×高さ 1,300mm）を有する。M 橋は富山県富山市近傍の平野部に位置し、大代らが報告した鉄筋破断の事例³⁾の橋梁（以下 A 橋）から 12km ほどしか離れていない。A 橋橋脚のコンクリートは骨材周囲に微細なひび割れが多数発生しており、ブレーカーで簡単に破壊できるような状態であった。したがって、両橋ともアルカリ総量規制以前の建設であることから、常願寺川水系の同様な骨材が使用された可能性があるかと推察された。M 橋の ASR は、1993 年に発見され、当初はひび割れとコンクリートの一部に変色が発生している程度であったが、2008 年にはコンクリートの浮きが確認された。今回の調査で鉄筋破断が確認されたのは鉄筋の曲げ加工部であり、写真-3.2 に示すように当該箇所には 0.5~1.2mm の水平ひび割れが発生していた。鉄筋破断が確認されたのは路肩側であり、D16（ピッチ@300）のせん断補強筋および配力筋の曲げ加工部にて合計 16 箇所であった。また、鉄筋にはすでに腐食が発生しており、一部断面欠損も確認された（写真-3.3 参照）。なお、鉄筋の節の形状は竹節状であった。一方、橋軸直角方向に配置された D19 の鉄筋には破断は生じていなかった。

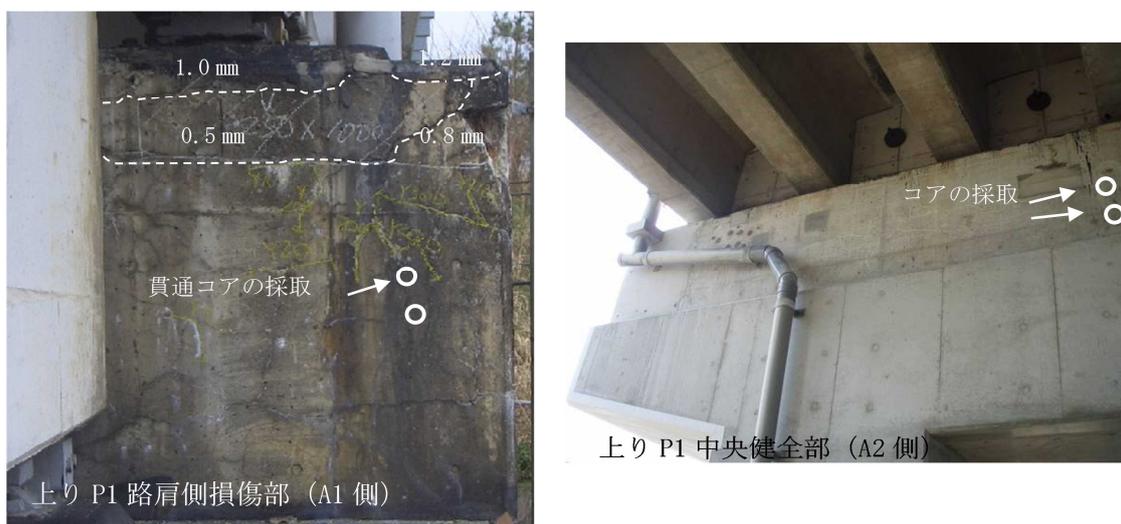
写真-3.4 コアの採取位置

パラペットのA1側からA2側に向かって貫通コア（ $\phi=55\text{mm}$ ， $L=1,100\text{mm}$ ）を鉄筋破断近傍（以下損傷部）および凍結防止剤の影響を受けない橋脚センター（以下健全部）からそれぞれ2本ずつ採取し、コンクリートの性状を調査した（写真-3.4，3.5参照）。なお，調査はM橋の上下線の橋脚で実施したが，調査結果は上下線とも同様な傾向を示していたことから，本論文では上り線のP1橋脚における調査結果について考察した。

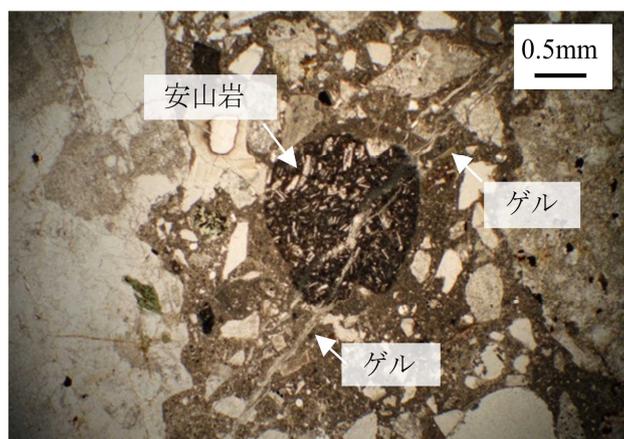
写真-3.6 川砂（安山岩）の反応（オープンニコル）

内部のコアからコンクリート薄片を作製し、偏光顕微鏡を使って、ASR の劣化状況を確認した。写真-3.6 は、安山岩粒子（川砂）の反応状況を示したものである。砂粒子から発達した 0.1mm 程度のひび割れがセメントペースト中に進展し、その中には非定形・非晶質のゲルで充填されていた。写真-3.7 は、安山岩粒子（川砂利）の反応状況を示したものである。直径 20mm 程度の安山岩に幅 1mm 程度の大きなひび割れが発生し、セメントペースト中に達していた。同様に、安山岩中には非定形・非晶質のゲルが確認できた。また、安山岩の近傍には気泡内を充填するゲルも確認され、薄片観察で評価される ASR 劣化度はかなり進行した段階であり¹⁰⁾、安山岩の反応程度は A 橋とほぼ同様な程度と判断された。川砂および川砂利がともに反応しているのが、常願寺川水系の骨材の ASR の特徴である。

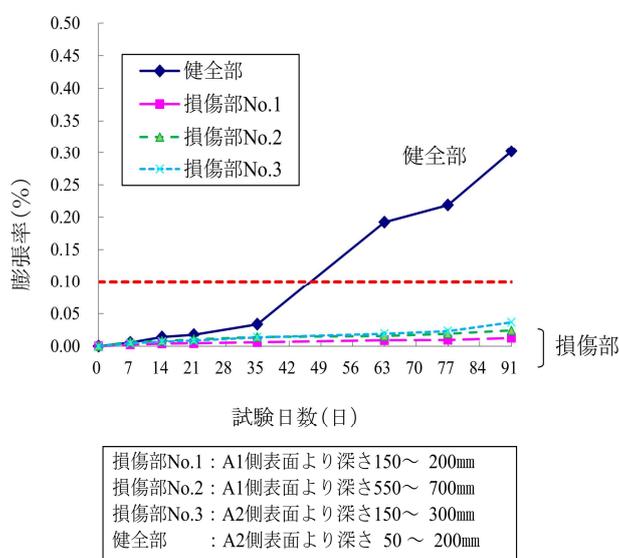
図-3.4 コアの促進養生試験（飽和 NaCl 溶液浸漬法）の結果

M 橋が凍結防止剤の影響を受けていたことから、コンクリートの残存膨張性をデンマークの促進モルタルバー法に準拠したコアの飽和 NaCl 溶液浸漬法（温度 50℃，飽和 NaCl 浸漬）にて評価した。試験では、貫通コアの一部を用いた。その結果を図-3.4 に示す。凍結防止剤の影響を受けていた損傷部では試験日数91日においても膨張率が0.05%以下であり、ASR がほぼ収束しているものと推察された。一方、凍結防止剤の影響を受けていない健全部の膨張率は、試験日数とともに膨張率が増加した。膨張率は A 橋と同程度であり、コンクリートの残存膨張の潜在性が認められた。橋脚の部位（パラペットの路肩側とセンター）の中でも日射の影響、乾湿の繰り返し、凍結防止剤の影響の程度により、ASR の進行が大きく異なる結果となった。

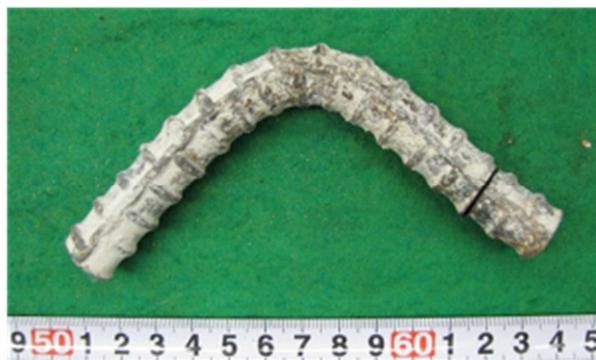
写真-3.10 曲げ半径測定に使用した鉄筋 (D16)

D16 の鉄筋の曲げ加工部を採取して、表面を酸洗いした後、デジタルマイクロスコープを用いて、曲げ半径の推測、およびひび割れの有無を確認した。試験に用いた鉄筋を写真-3.10 に示す。内側曲げ半径は 17mm であり、鉄筋径の約 1.1 倍と推測され、設計鉄筋曲げ半径 2.0 倍を満足していなかった。

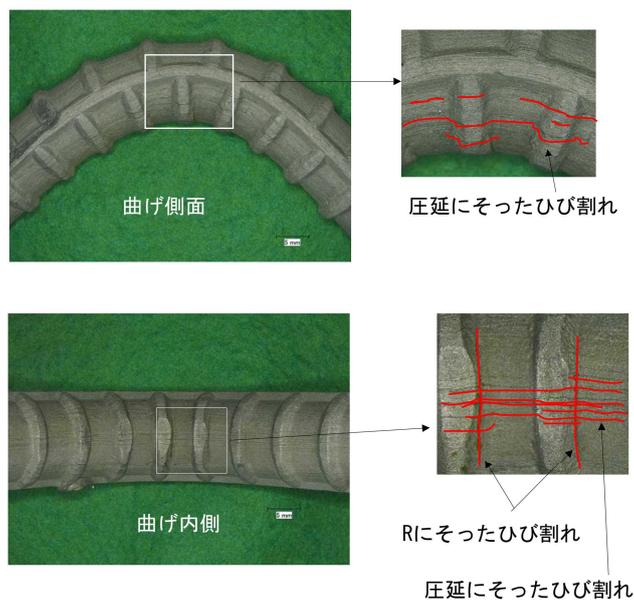
写真-3.11 鉄筋の曲げ加工部のひび割れ発生状況

鉄筋のひび割れの発生状況を写真-3.11 に示す。曲げ側面では、曲げ加工部の内面側において圧延に沿ったひび割れが発生していた。また、曲げ内側では節の R 部と圧延方向に沿ったひび割れが確認された。なお、外面にはひび割れは発生していなかった。鉄筋の微細なひび割れの発生は、鉄筋の化学成分にて N が多く含有されていたことによるじん性の低下と鉄筋の曲げ半径が小さいことが原因と考えられた。

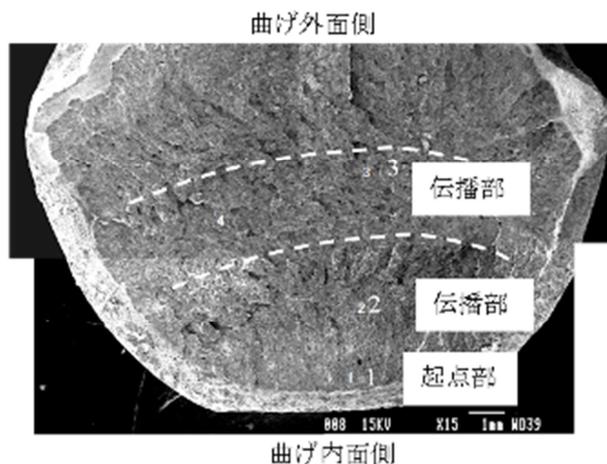
写真-3.12 鉄筋破面のSEM観察結果

曲げ加工部にて破断が確認された鉄筋を酸洗いし、破断面のSEM観察を行った。破断面を写真-3.12、破断面の起点部と伝播部のSEM画像を写真-3.13および写真-3.14に示す。鉄筋の割れの起点部は曲げの内側であり、外側に向かって3段階に伝播していた。また、起点部および伝播部とも脆性的な破面を呈していた。写真-3.12に示すように脆性破壊は、起点から発生して点線ラインまで伝播して停止し、点線ラインから再度破壊(3段階に分けて)が発生したものと考えられた。このような破断形態は樽井¹³⁾の報告と一致していた。

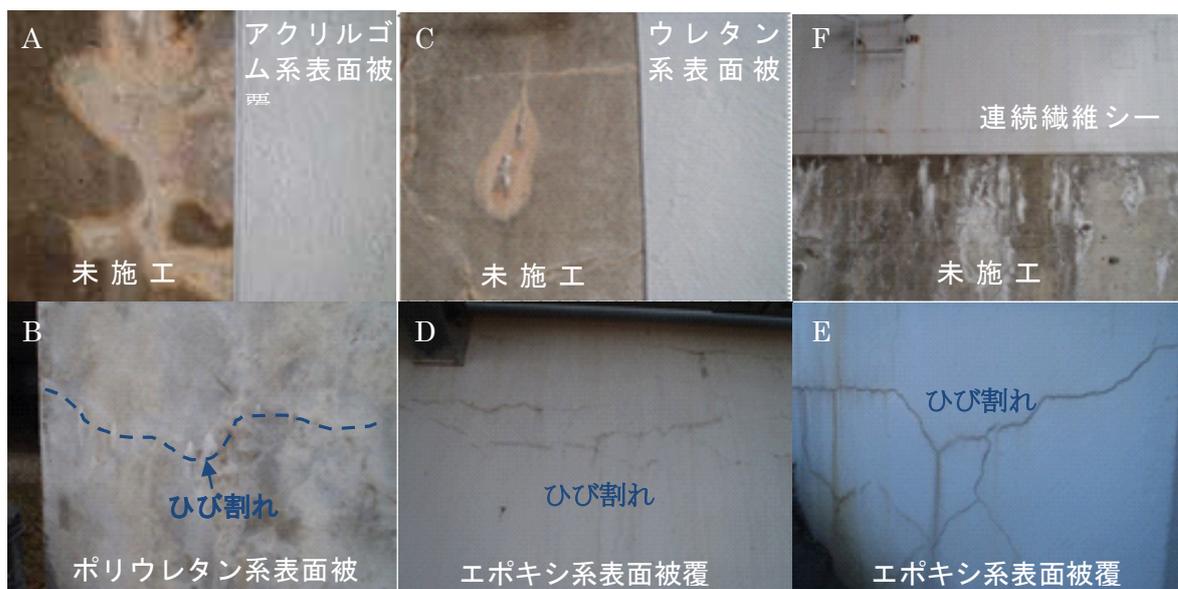
写真-4.1 表面被覆材の損傷状況の比較 (A~F: 構造物名, 2012年12月の現状)

ンクリートはく落片の防止を目的としており、ASRの進行を抑制するものではなかった。補修後の損傷状況の比較を写真-4.1に示す。構造物A、C、Fでは表面被覆および連続繊維シート未施工部でひび割れから溶出消石灰が発生しているが、補修を行った箇所では損傷が表面化していなかった。一方、構造物B、D、EではASRによる膨張を抑制できず、表面被覆にひび割れが発生していた。ひび割れの発生により、凍結防止剤の成分がコンクリート中に浸透し、鉄筋腐食を助長する可能性が推察された。被覆箇所に損傷が発生しているものは中塗材の塗布量が700g/m²以下のものであり、健全なものは2,000g/m²以上のものであった。したがって、中塗材を厚くすることで、ASR膨張によるひび割れ追従性を確保でき、被覆材自身の損傷のリスクを低減できるものと考えられた。

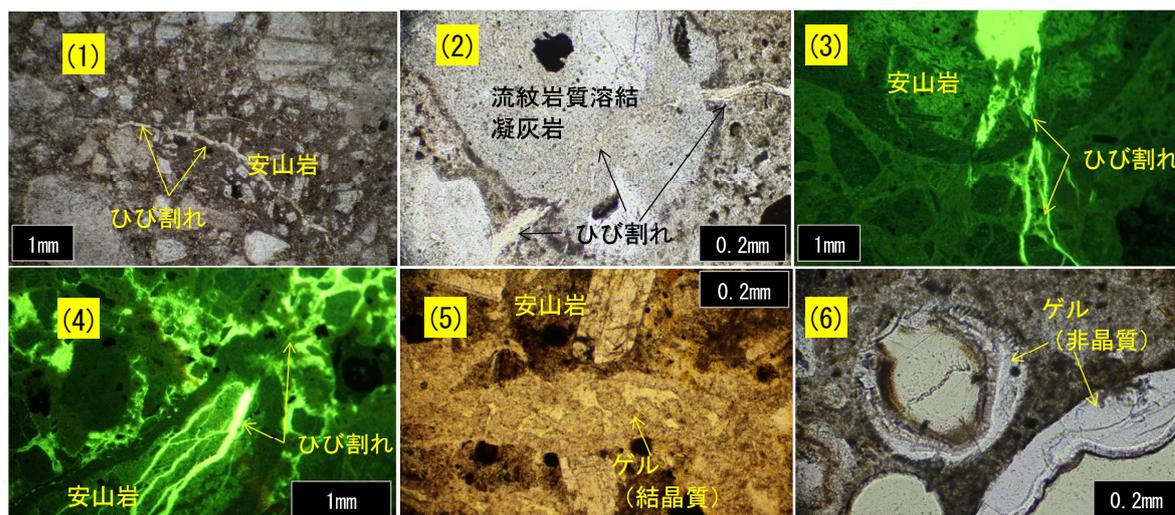
写真-4.2 コアの薄片観察によるASR発生状況の比較

(1)安山岩(砂)から発生したひび割れ(単ニコル, 構造物 D), (2)流紋岩質溶結凝灰岩(砂)から発生したひび割れ(単ニコル, 構造物 B), (3)および(4)安山岩(砂利)から発生したひび割れ(蛍光, 構造物 EおよびC), (5)安山岩(砂利)中の結晶質のゲル(単ニコル, 構造物 D), (6)気泡内の非晶質のゲル(単ニコル, 構造物 B)

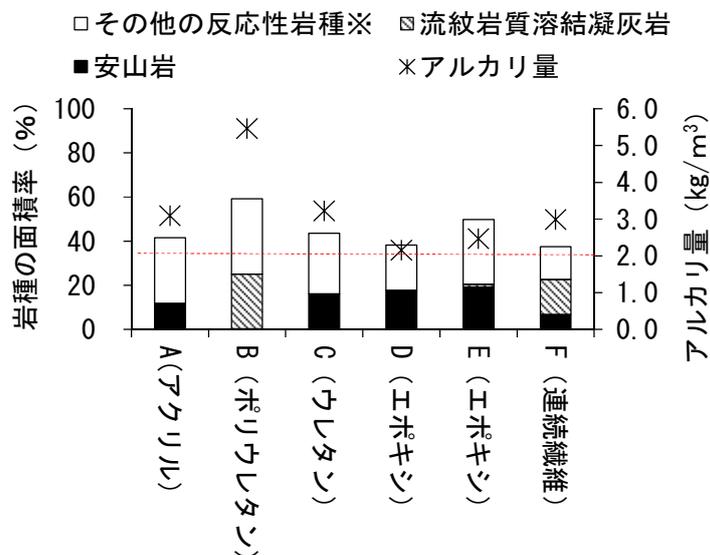
図-4.3 反応性岩種の面積率とアルカリ量の分析結果

構造物Bは反応性岩種の面積率が59% (そのうち流紋岩質溶結凝灰岩は25%), アルカリ量は 5.5 kg/m^3 を含有していた. 補修当時, 「NaOH溶液浸漬法によるコアの膨張率」が0.18%であったが, 補修約10年後は0.12%となり, 収束予想年数は4年と推測された. 収束予想

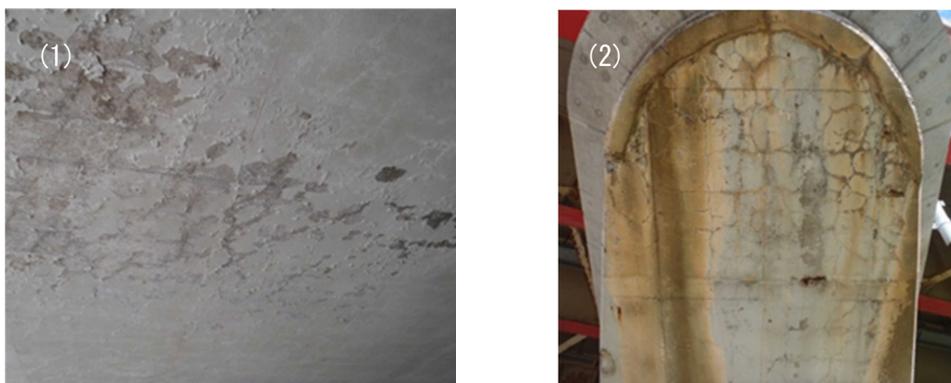
構造物G(カルバートボックス内で凍結防止剤の影響を受けない環境)およびH(橋脚で凍結防止剤の影響を受ける環境)では、ASRの補修としてケイ酸塩系(Na_2SiO_3 を主成分)、Z社製の表面含浸材を塗布したが、数年後にはひび割れが顕在化した(写真-4.3参照)。本材料は、マグネシウム(Mg)を主体とする触媒性化合物がコンクリート深部に浸透するとともに毛細管空隙や遷移帯、さらに微細なひび割れに新たなセメント結晶物(CSH)を増殖させ、コンクリートを緻密化することでASRを抑制するとされており、これらの効果を期待して適用した経緯があった。主剤の化学成分や鉱物組成を独自に分析した結果を表-4.6に示す。炭酸ナトリウムを9%含有し、本材料を塗布すると遊離したNaの影響により、ASRを促進する可能性が推察された。

(1)カルバートボックス内頂板（構造物G），（2）橋脚梁下面（構造物F）
写真-4.3 ASRの進行による再劣化（ケイ酸塩系，2012年12月の現状）

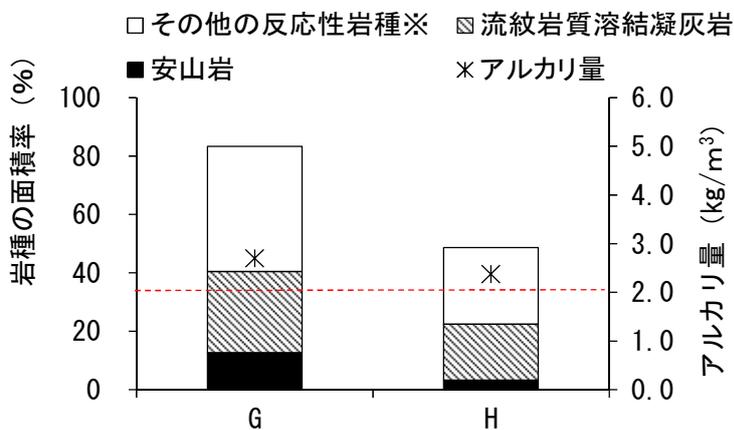
図-4.5 反応性岩種の面積率とアルカリ量の分析結果

面積率が 83% (そのうち安山岩は 13%, 流紋岩質溶結凝灰岩は 28%), アルカリ量は 2.7 kg/m³ を含有していた。補修約 3 年後, 「NaOH 溶液浸漬法によるコアの膨張率」が 0.15% であったが, 補修約 17 年後は 0.11% となり, 収束予想年数は 5 年と推測された。一方, 構造物 H は反応性岩種の面積率が 49% (そのうち安山岩は 3%, 流紋岩質溶結凝灰岩は 19%), アルカリ量は 2.4 kg/m³ を含有していた。補修当時, 「NaOH 溶液浸漬法によるコアの膨張率」が 0.20% であったが, 補修約 15 年後は 0.11% となり, 収束予想年数は 4 年と推測された。収束予想年数が 5 年以内と推測されたが, 構造物のひび割れの挙動は図-4.7 に示すように増加傾向にあり, 本表面含浸材の塗布による ASR 抑制効果は見られなかった。当該構造物よりコアを採取して表面からの塩化物イオンおよびアルカリ量の分析した結果を図-4.8 に示す。構造物 G はカルバートボックス内の側壁から採取したものであり, 凍結防止剤の影響を受けておらず外部からの塩化物イオンの浸透は, 認められなかった。しかし, アルカリ量は表面付近の濃度が高くなり, 外部からアルカリが浸透したことを示していた。同様に, 構造物 H でも塩化物イオンの浸透傾向に変化はなかったが, 表面にてアルカリが増加した傾向を示した。このような局所的なアルカリの増加は表面含浸材の主剤の成分が

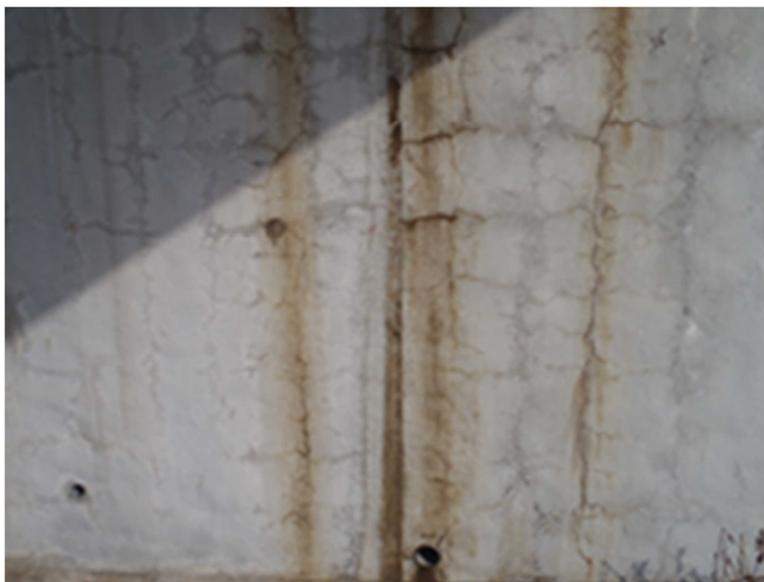
写真-4.4 ひび割れの発生状況
(構造物L, 2012年12月の現状)

構造物 I, J, K, L, M では、かぶり部分を除去し、ポリマーセメントモルタルにより断面修復を実施した。補修の目的は、凍結防止剤の浸透抑制や第三者に対するコンクリートはく落片の防止を目的としており、ASRの進行を抑制するものではなかった。使用したポリマーセメントモルタルは同一会社の製品(F社製、プレミックスタイプ)である。この中にはひび割れを防止するためのビニロン繊維(O社製)を1.5%混入している。しかし、補修直後より、構造物Mを除き、幅0.1~0.5mm程度のセメントモルタルの乾燥収縮および自己収縮によるひび割れが発生した。その後、構造物内部のASRの進行による膨張を反映した形態の2方向のひび割れが発生し、ひび割れの延長は時間の経過とともに増加した(写真-4.4参照)。図-4.10は、ひび割れ幅0.1~0.5mmのものを対象にひび割れ延長密度の推移を示したものである。ひび割れが発生した構造物I~Lは湿式吹付工法であり、ひび割れの発生がなかった構造物は注入打設工法と、工法の違いがあった。ひび割れが発生すると、凍結防止剤の成分の浸透を抑制できず鉄筋腐食を助長することやモルタル片の落下に繋がる可能性が推察された。コアの薄片観察の結果を写真-4.5に示す。安山岩や流紋岩質溶結凝灰岩の砂利および砂がともに反応し、もっとも反応性の高いオパール粒子の存在も確認できた。ゲルは骨材からセメントペーストに発達するものが多くあり、ASRの進行度に各構造物の差は見られなかった。

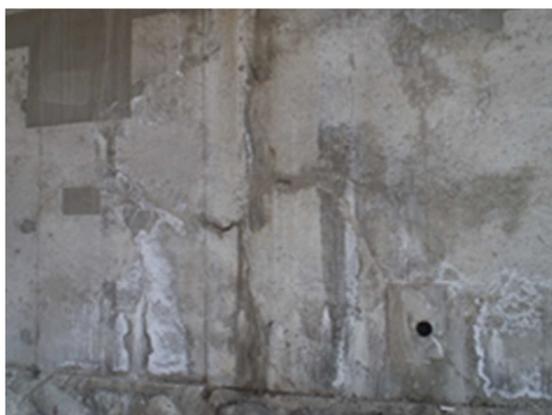
写真-4.6 損傷の状況
(構造物P, 2012年12月の現状)

構造物 N, O, P, Q では, ASR が発生したかぶり部分を除去し, 追加鉄筋 (D13@300) を配置後, コンクリートを巻立てた. 補修の目的は, 凍結防止剤の浸透抑制や第 3 者に対するコンクリートはく落片の防止を目的としており, ASR の進行を抑制するものではなかった. コンクリート巻立ての示方配合表を表-4.7 に示す. ひび割れ防止のためビニロン繊維 (K 社製) をセメント量の 0.5% を混入し, 膨張剤および高性能 AE 減水剤を添加している. しかし, 施工から約 10 年後で構造物 P では写真-4.6 に示すようにひび割れと溶出消石灰が発生した. ひび割れの発生により, 凍結防止剤の成分の浸透を抑制できず鉄筋腐食を助長することやコンクリート片の落下に繋がる可能性が推察された. コアの薄片観察の結果を写真-4.7 に示す. 本構造物も安山岩や流紋岩質溶結凝灰岩がともに反応しており, ASR の反応の程度はほとんど変わらなかった.

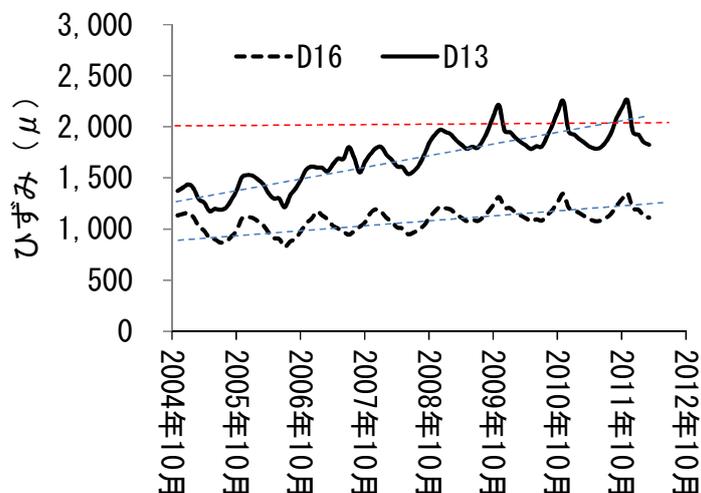
図-4.15 鉄筋に発生しているひずみ

その後, 鉄筋計を設置し, 鉄筋のひずみをモニタリングした. 鉄筋ひずみの計測結果を図-4.15 に示す. 増厚による補修後も ASR による膨張が継続し, 鉄筋に発生するひずみが増加した. とくに D13 の鉄筋のひずみは 2,000 μ を超え, 降伏塑性領域に達していた. ASR が進行中の構造物でコンクリート巻立てによる増厚を適用する場合, 鉄筋径に余裕をもたせる必要があるほか, 既設構造物の配力筋の耐力を期待できない可能性が考えられた.

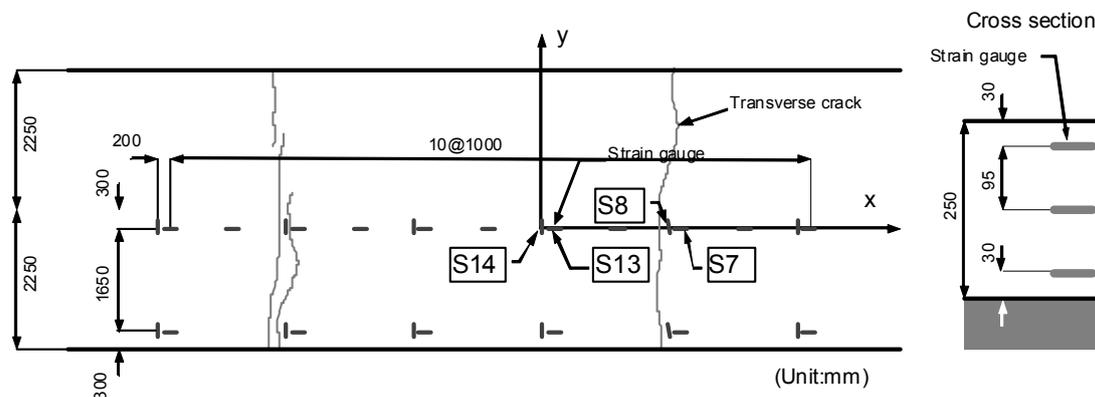
図-5.1 荷重と埋込みひずみゲージの位置

この試験区間において、1996年の比較的気温の低い2月中旬から3月上旬にかけて1回目のひずみ測定を、それよりも気温の高い4月下旬から5月中旬にかけて2回目のひずみ測定を実施した。図-5.1はひずみゲージの位置を示している。ひずみゲージは熱電対を内蔵した埋込み型のもので、ひずみと温度を同時に計測できる。

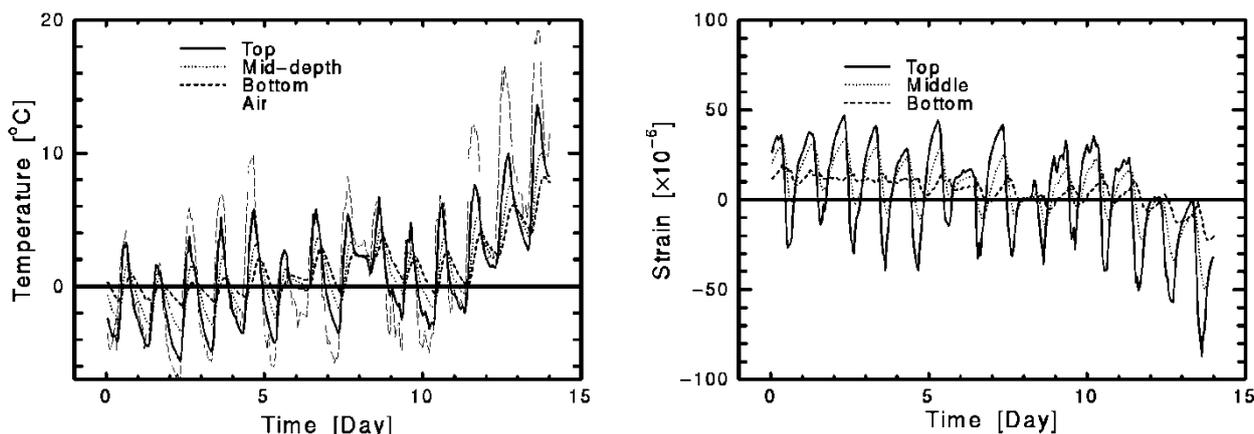
図-5.2 温度およびひずみの経時変化

示は引張を正としている。日中はコンクリート版の表面温度が上昇し、それに伴って表面の圧縮ひずみが増加する。これは、コンクリート版の中央部分が上下面の温度差によってそり上がろうとするが、自重によって拘束されるために、圧縮ひずみとなるのである。夜間はこれと反対の挙動を示している。第1回目の測定の後半には全体的に温度が上昇し、それに伴って拘束ひずみも圧縮側に増加していく。このことから、CRCPのコンクリート版は長手方向にはかなり拘束されていることが分かる。残念ながら今回の測定ではそれぞ

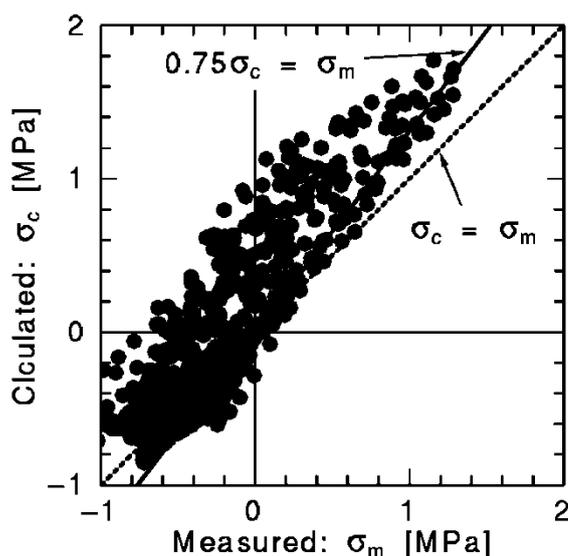
図-5.11 A=1としたときの計算値と実測値の比較

Aは次のようにして定めた。まず、 $A=1.0$ とおいた式(5.17)による温度応力と、実測された温度応力を比較した。図-5.11はそのようにして比較した結果である。図から明らかなように、全体として計算値は実測値よりもやや大きな値を与える。そこで、原点を通る1次式で回帰を行ったところ、Aの平均は0.72、その標準偏差は0.02で相関係数が0.88という結果を得た。本研究では、実測値の下限側をカバーできるように、Aの値を95%上限値の0.75と設定した。
