# ポッジャルドのサンタ・マリア・デッリ・アンジェリ教会及びアルド・モーロ博物館における移築保存された壁画の展示環境について

The Environment Around the Mural Relocated and Saved of *Chiesa di S.Maria degli Angeli* and *Giardini-Museo Aldo Moro*, Poggiardo

木村 仁美

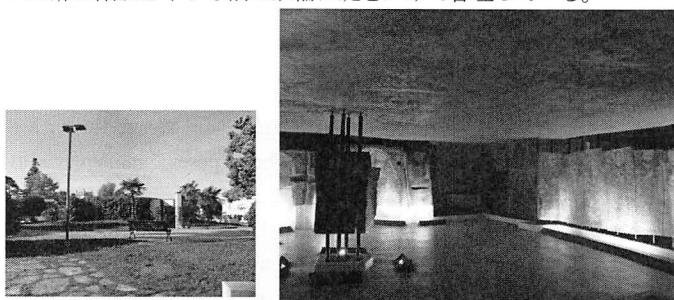
Fig. 1 アルド・モーロ博物館（左：外観、右：内観）

この教会と博物館は、プーリア州レッチャ県ポッジャルドの旧市街地の中心に位置し、教会はマトゥリチエ・ディ・サン・サルヴァトーレ教会前の広場に隣接したドン・ジョバンニ・ミンゾーニ通りの路上の下にあり、1929年に偶然発見された。1955年頃にローマ中央修復研究所によって壁画の切り出しおよび修復が行われ、その壁画を保存・展示するためパスクワーレ・エピスコポ広場にアルド・モーロ博物館が新設され1975年に開館した(Fig. 1)。

アルド・モーロ博物館は町の中心地にある緑豊かな広場の真ん中に設置され、博物館の上半分しか地上に露出しておらず、博物館の外壁は一部伐採された部分もあったが全体的にツタに覆われていた。両施設とも開館時間はシエスタを除く 9~12 時、16~19 時であり、月曜日が休館日である。管理運営方法は、基本的に、管理人が博物館付近で待機しており、来館者が来ると入館料(2€)の徴収を行い博物館内の電気を付け入館を許可し、次に、歩いて数分の位置にある地下教会まで案内し扉を開け電気と換気扇のスイッチを入れ見学させている。また、希望があれば、ポッジヤルドから南へ 3km のヴァステ Vaste からさらに北東へ 1.5km のサント・ステファノ農園の近くにあるサンティ・ステファニ教会 Chiesa dei SS. Stefani への案内も行っている。閉館しているときは、入り口の扉と階段を下りる前の鉄柵に鍵をかけて管理している。

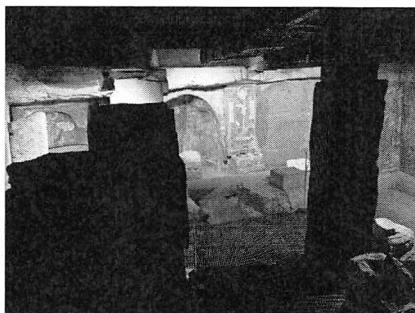
Fig. 2 サンタ・マリア・デッリ・アンジェリ教会（内観）

壁画が元あった地下教会も整備され 1999 年にレプリカが設置された(Fig. 2)。

対象の目視観察による状態を述べる。博物館にあるオリジナルは、比較的残りが良く色鮮やかな壁画が残っており、ざっと表面を見て回ってもカビなどの発生は見当たらない。博物館の壁はカーブを描くという不思議な造りをしているが、博物館建設当初は窓がなくここ20~25年ほど前に付けられた<sup>2</sup>ので、窓の位置に特に大きな機能性はないと考えられる。また、周りを植物に囲まれているため生物被害が懸念される。地下教会のレプリカは、1999年に設置された比較的新しいものであり、地下教会の温湿度が高い環境下にある程度耐えられるようつくられている。地下教会内は非常に湿度が高く感じられ、天井の金属製の梁には錆などが生じており、壁面に結露が生ずることもあった。数ヶ所、カビなどによる生物被害を見つけた。

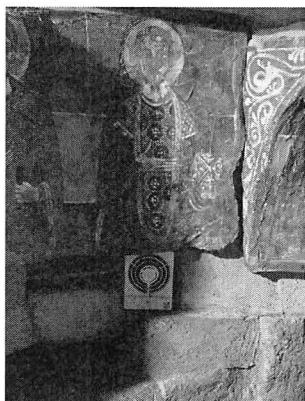
Fig. 5 吸引装置

(左の壁画 Fig. 5-11 の下)

ある一室一階建てである。移築された壁面は全部で 22 枚あり、それは地下教会の形に合わせて博物館の床の上に造られた枠線上に壁画を元の位置関係で配置し地下教会の状況を再現している。空調設備 (Fig. 3 の壁に沿ってある長方形にあたる) が 4 つ付いているのだが現在は故障中のため使用しておらず、ずっと窓を開け放していた。照明は暖色で各壁面前の床に設置され、壁画は下からスポットライト方式で照らされていた。教会の内部構造は、Fig. 4 の平面図のようであり、床が水浸しだったことや道路下であるということから床面より高い位置に金属の格子床を設置し天井は鉄筋コンクリートの梁で補強してある。窓はなく、東の壁面に吸引装置が設置されているが、管理人がスイッチを入れに訪れなければ動かず、また地下教会の中すべての空調整備ができるほど大

きなものでもない(Fig. 5)。照明は上からスポットライト方式で照らされ、博物館より色は白く強い光のライトを使用していた。

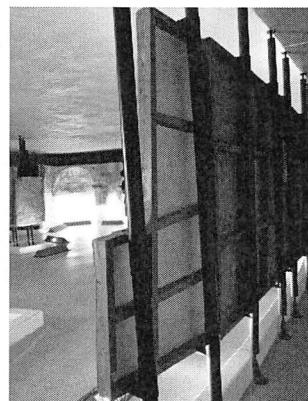
Fig. 6 西の壁面の裏側

次に、展示物についてであるが、オリジナルは13-14世紀頃、凝灰岩に漆喰を塗りその上に描かれた壁画である。現在、博物館に展示されているものは、壁から切り出され、布で裏打ちし金網を下地にしてモルタルを塗り、格子状に組まれた木の支持体に固定してある(Fig. 6)。また、モルタルと木の間に植物繊維を利用している場合もある。博物館には元々教会の壁にあったものを切り出し移動させたオリジナルが展示されており、教会には後世につくられたポリエチレン製のレプリカが展示されている。

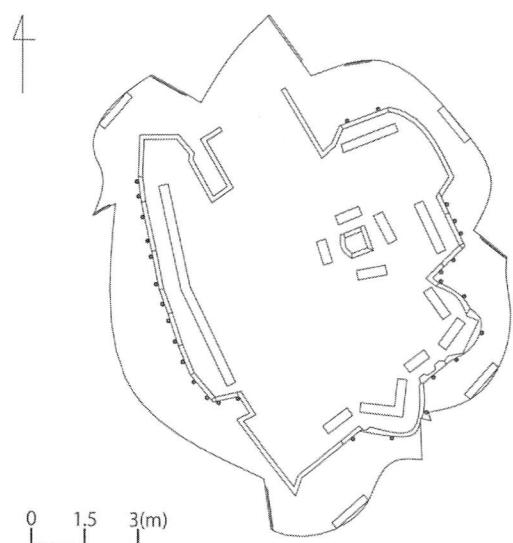
Fig. 3 アルド・モーロ博物館平面図

博物館の内部構造は、右の平面図(Fig. 3)のようになっており、北側に入り口があり、現在は 4 つの窓（北北西、西、南、東）の

また、博物館内の空気の回り方を調べるために、色のついたビニールテープを細かく裂いて壁や壁画付近などに付けその動きを観察し空気の停滞箇所を探した。先程も述べたように、この博物館の窓の造りは室内の風通しを考えて造られていないため、やはり、空気は循環しておらず、特に、西側の壁画群の裏側と壁の間、南東一帯は空気の流れが悪かった。ここで、温湿度調査の結果と空気の停留との関係を考えたいが、今回のデータではそこまで考察できなかつたため、多くの温湿度データや空気の流れのデータ収集を行い関係性について考えていく必要があるだろう。

さて、調査で得られたデータから温湿度や空気の流れを管理するために空調機の使用した対策を考えることもできるが、交通量が多い中心街に位置する立地条件から、空調機を動かし外と中の空気を入れ替えるだけでは文化財に被害をもたらす汚染物質をみすみす取り込んでしまうこととなる。空調機を使用するならば、汚染物質対策のフィルターを付けるなど工夫をする必要があると考えられる。

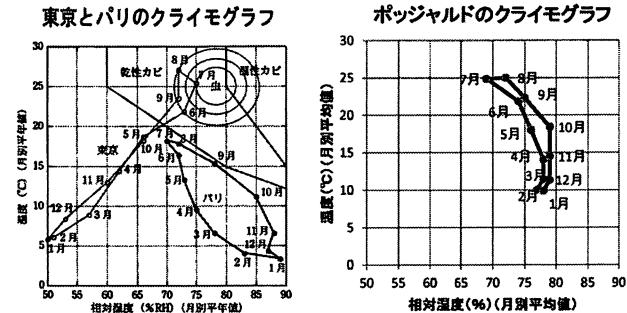
Fig. 7 東京、パリ、ポッジャルドのクライモグラフ

ポッジャルドのクライモグラフは日本よりパリに似ていることから、日本ほど生物被害が発生しやすくはないが、5月から10月までは乾性カビの発生領域にあるため(Fig. 7)。その時期は生物被害に気をつけ対処しなければならないと考えられる。また、降水量については温度と降水量を組み合わせたハイサグラフ(Fig. 8)から、ポッジャルドはパリに比べると降水量が多いが、月平均値が100mmを超えることはなく、日本の年降水量1,466.7mm(1971~2000年)に比べれば615.4mm(1961~1990年の平均値)と日本の40%程度である。これらから、サンタ・マリア・ディ・アンジェリ教会およびアルド・モーロ博物館がある地域、ポッジャルドの温湿度環境はヨーロッパ的な気候ではあるが、5月から10月にかけてカビなどの生物被害に注意を払う必要があるといえるだろう。

左: 東京は1971~2000年の平均値、パリの気温は1951~80年の、相対湿度は1961~67年の平均値。(三浦・佐野・木川, 2012, p. 24)  
右: ポッジャルドの天気予報に使われている観測地サンタ・マリア・ディ・レウカ S.Maria di Leuca(Leuca)における1961~1990年の平均値から作成。World Meteorological Organization の統計より。

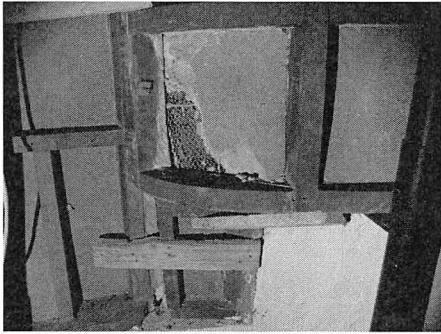
Fig. 9 主祭壇の裏側

モルタルが大きく剥落し金網が露出している

また、壁画面の詰め物をしてその上に補彩を加える修復処置を加えられた箇所の退色が目に付いた。加えて、壁画の支持体である木材に亀裂が入っている部分が何か所か見受けられ、モルタル層の剥離、変形が多数見受けられた (Fig. 9)。壁画が壁画自体の重みによって亀裂が生じていると考えられる箇所もあった。このような現象は、急激な温湿度変化によって異なる材料の結合部でストレスを生じることが一つの原因として考えられる。
