# 洞窟教会および壁画の調査記録と考察

## —サン・ジョヴァンニ教会—

### Investigation and Consideration of Cave Churches and Mural Paintings

#### Chiesa di S.Giovanni

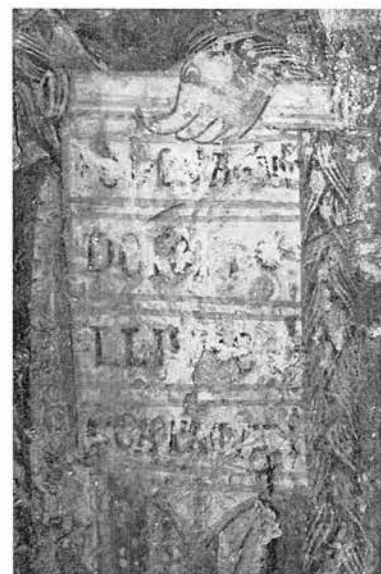
Fig.2 洗礼者聖ヨハネが手にしている巻物

「聖母子」に向かって右側、つまり画面の中央に「洗礼者聖ヨハネ」が描かれている。円光の左右に振り分けて"S. IOHES BATTITA"（洗礼者聖ヨハネ）とラテン語で記されているので間違いはないが、衣装については赤いチュニカ（長衣）に（現在は剥落して下塗りの赤が見えているが本来は）青いマントという前例のない表現が与えられている。図像学的な特徴であるラクダの皮衣（毛皮）については、赤いマントの（三つ編み状に見える）縁取りが代用しているのであろうか。右手は（変形であるが基本的には）ギリシア式の印相で祝福を与えている。本来の伝統的ギリシア式であれば、中指も立って、人差し指、小指とともに3本が立っていなければならない。左手には巻物（Fig.2）をさげているが、確実な判読は困難とされて

きた。4行にわたる銘文の判読は、"E...C...A...U DEL...TO LLI... CCA..."<sup>2</sup>。

最初の2行については洗礼者聖ヨハネの図像学的伝統からしても、『ヨハネ福音書』（1:36）にある「見よ、神の子羊」（"ECCE AGNUS DEI"）と読んで間違いのないであろう。そして、その後が続くのは『ヨハネ福音書』（1:29）にある「世の罪を取り除きたまえ」（"QUI TOLLIT PECCATA MUNDI"）である可能性は高い<sup>3</sup>。

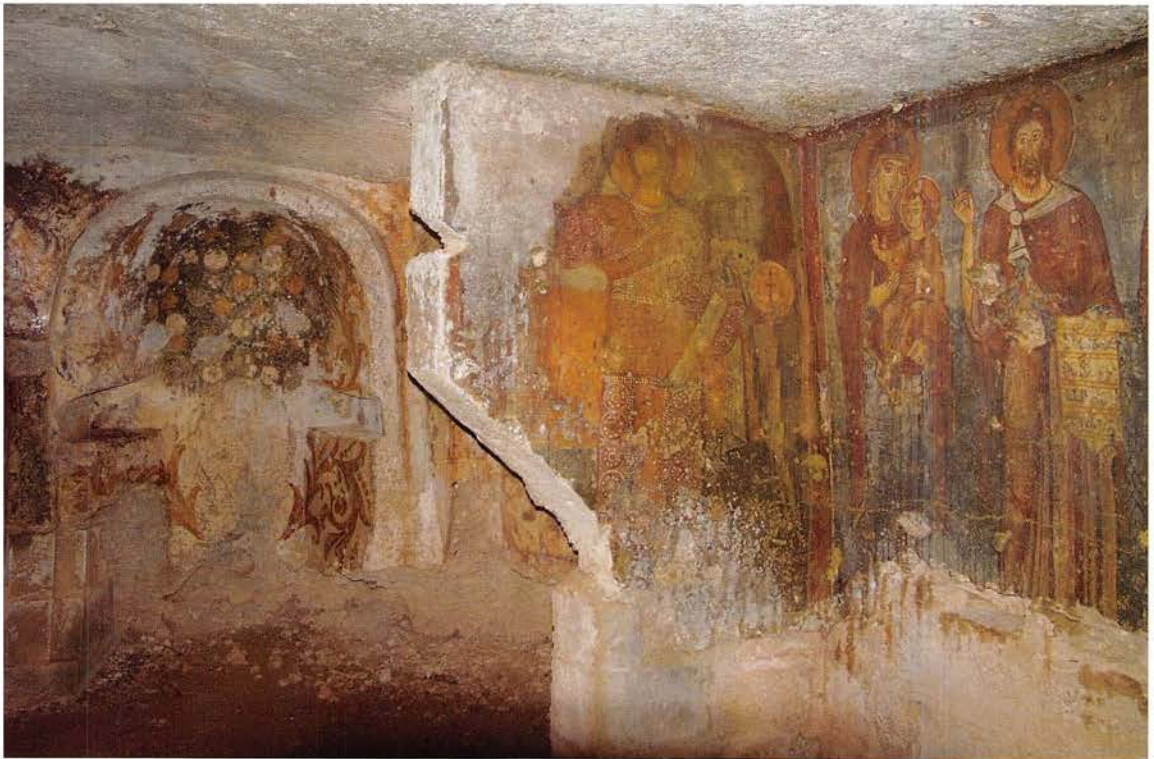
幅で張り出していることである。内陣を簡易的に仕切ろうとした一種のイコノスタシスと考えられる。もともとは左側にも同じような張り出しの障壁があり、後世になって取り除かれたのではないかという推論のもとにその可能性を探ってみたが、反対側の東壁や天井壁の同じあたりに張り出し障壁のあった痕跡はまったく見当たらず、片側(西)だけの簡易障壁としか考えられない。なお、この障壁は長方形であったと思われるが、現在は左下方の一部が切断されている。障壁には堂々たる「大天使ミカエル」が描かれており、その赤い枠線や図像の一部が切断されていることから、この不定形は当初のものではなく、後世に切断されたものと判断される。

イコノスタシスには「大天使ミカエル」が描かれている

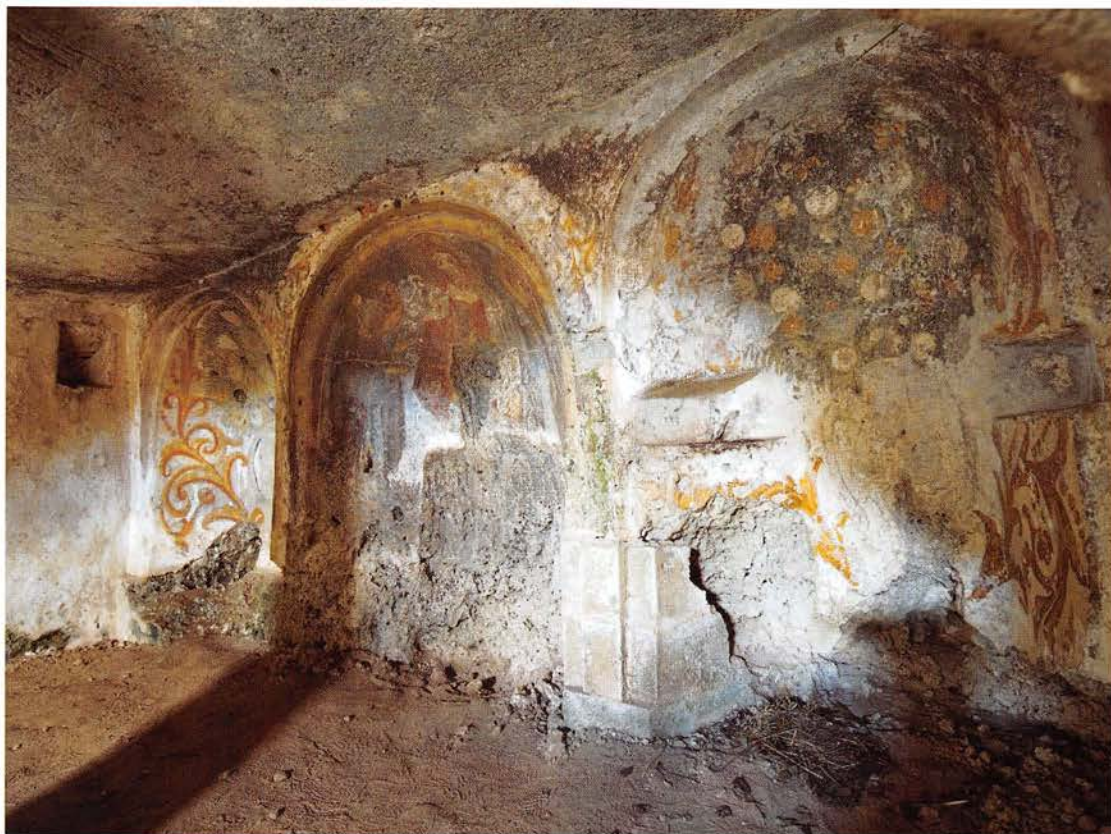
中央後陣の左右の壁龕には, (少なくとも中央後陣のように) 石の祭壇が設けられていた形跡が床面には残っていない。ただ, (向かって右の) 後陣削り型の左右の側壁には (石材か木材かはわからないが) かなり厚い棚板を差し渡す際に削った痕跡が残っている。壁画の唐草模様の一部が欠損していることから, 壁画が描かれた後に削られたことがわかる。

左右の後陣は, 「デエシス」を挟んで対をなす壁画装飾だが, その時期は「デエシス」が描かれた時代よりもずっと後 (17世紀?) と推測される。大きな壺に生けられた色も種類も豊富な花が (緑豊かな葉の中に差し込まれる形で) 描かれており, 背景をオーカー色の大胆な唐草模様で包み込んでいる。

中央の壁龕には「デエシス」、左右の壁龕には一対の花かごが描かれている

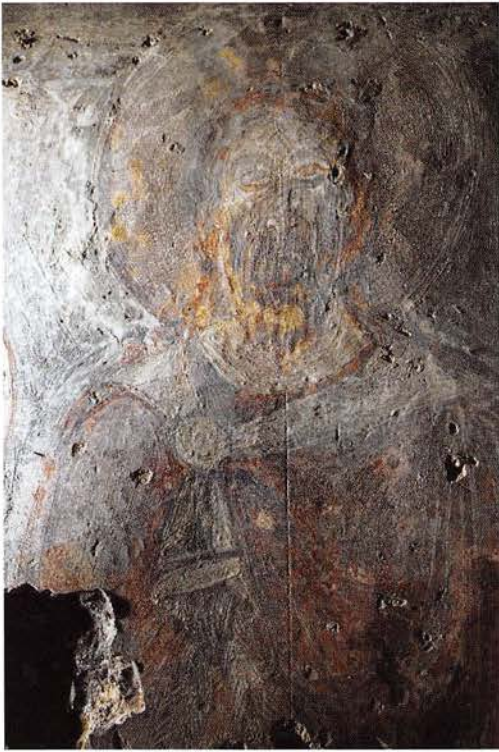
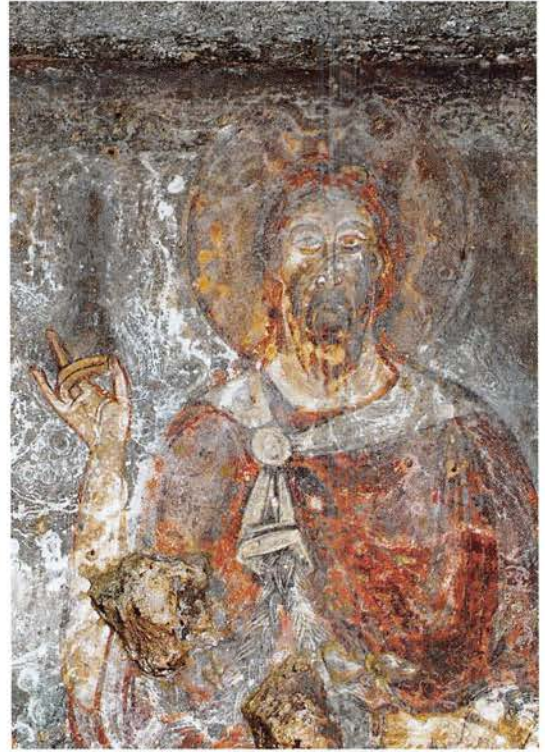
「洗礼者聖ヨハネ」(斜光線照射)

「洗礼者聖ヨハネ」(散乱光照射)

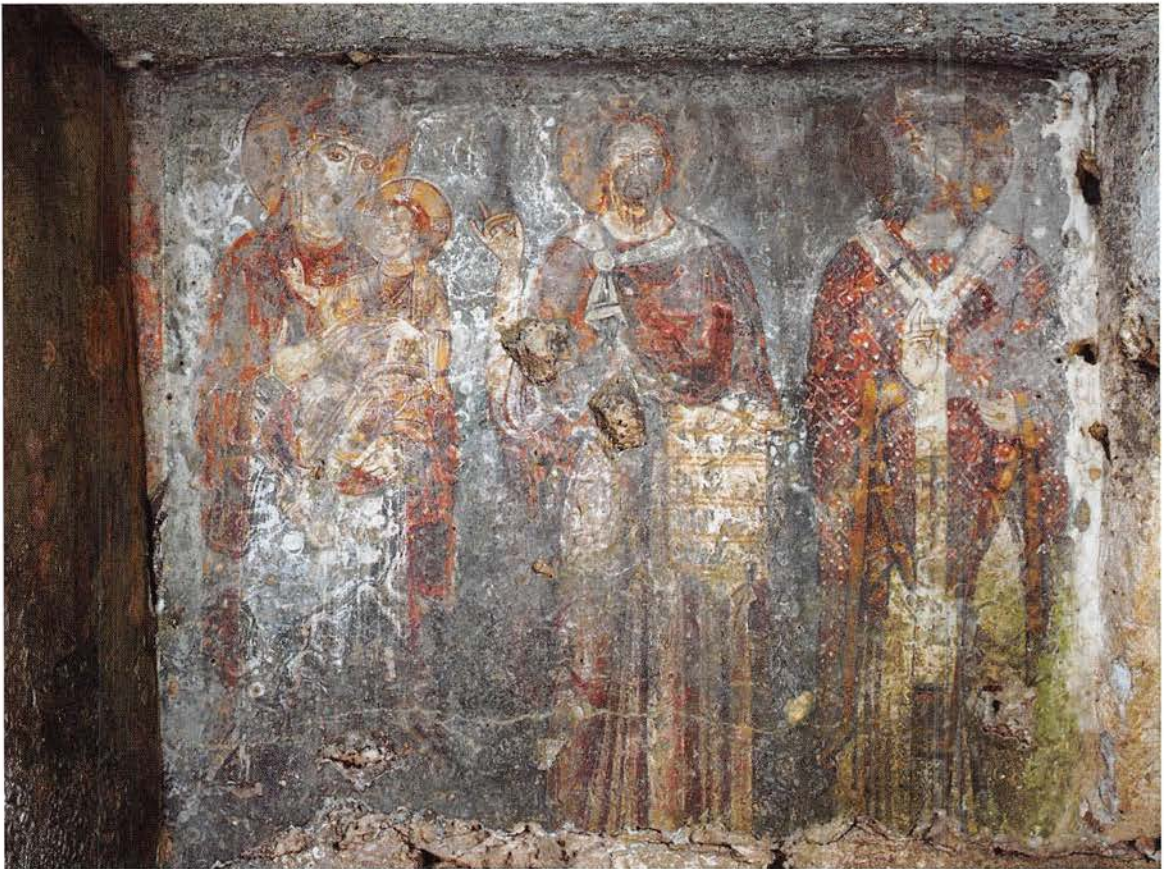
天井からアーチが右側壁に下りてくる僅かな張り出し部分と内陣障壁に挟まれた右側壁の一区画（赤い枠内の同一空間）には、左から「聖母子」、「洗礼者聖ヨハネ」、「聖クレメンス」の3人が描かれている。3人の間に枠線や柱などの仕切りはなく、時代を異にする聖人たちが同一空間に描かれており、14世紀以降に見られる「聖会話」（Sacra Conversazione）形式に先んじた作例であると言えよう。この西側壁画が（14-15世紀に流行した）「聖会話」の性格を強く感じさせるのは、時代を異にする聖人たちが同一空間に描かれているというだけでなく、画面中央の玉座に坐った（正面向きの）「聖母子」の左右に聖人を配する伝統的な礼拝図の形式とは異なり、「聖母子」を画面の左端、教会堂内の一角に配置して堂内に入ってくる者を迎える向きと位置に配したことであろう。幼子イエスを左腕で抱きかかえる聖母マリアの円光の左右に"MAT" "DNI"（聖母）の銘記がある。

なお、円光に十字装飾模様が描かれているのはイエスのみである。「聖母マリア」も含めて、「洗礼者聖ヨハネ」も「聖クレメンス」の円光も同じ（金箔の代用である）オーカー色の円光にシノピア赤と白の縁取りがあるシンプルな型である。「聖母マリア」の衣服やその周辺には円形ないしは渦巻き模様が描かれているかに見えるが、これは描画層の下の凝灰岩の岩盤自体の肌理の影響で、壁画の表面に大小さまざまな円形模様が浮き出ているように見える現象で、その最も顕著な例を、カルピニャーノのサンタ・クリスティーナ教会壁画で見ることができる。

西側の側壁：「聖母子」、「洗礼者聖ヨハネ」、「聖クレメンス」

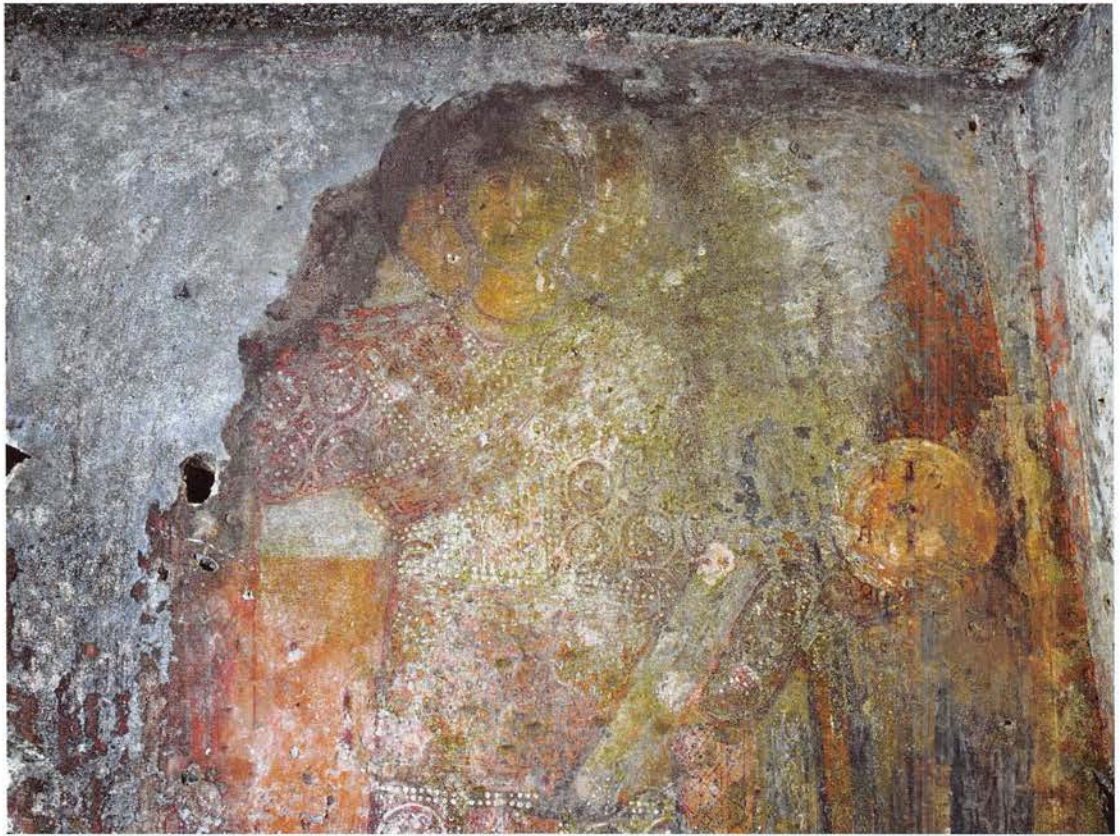
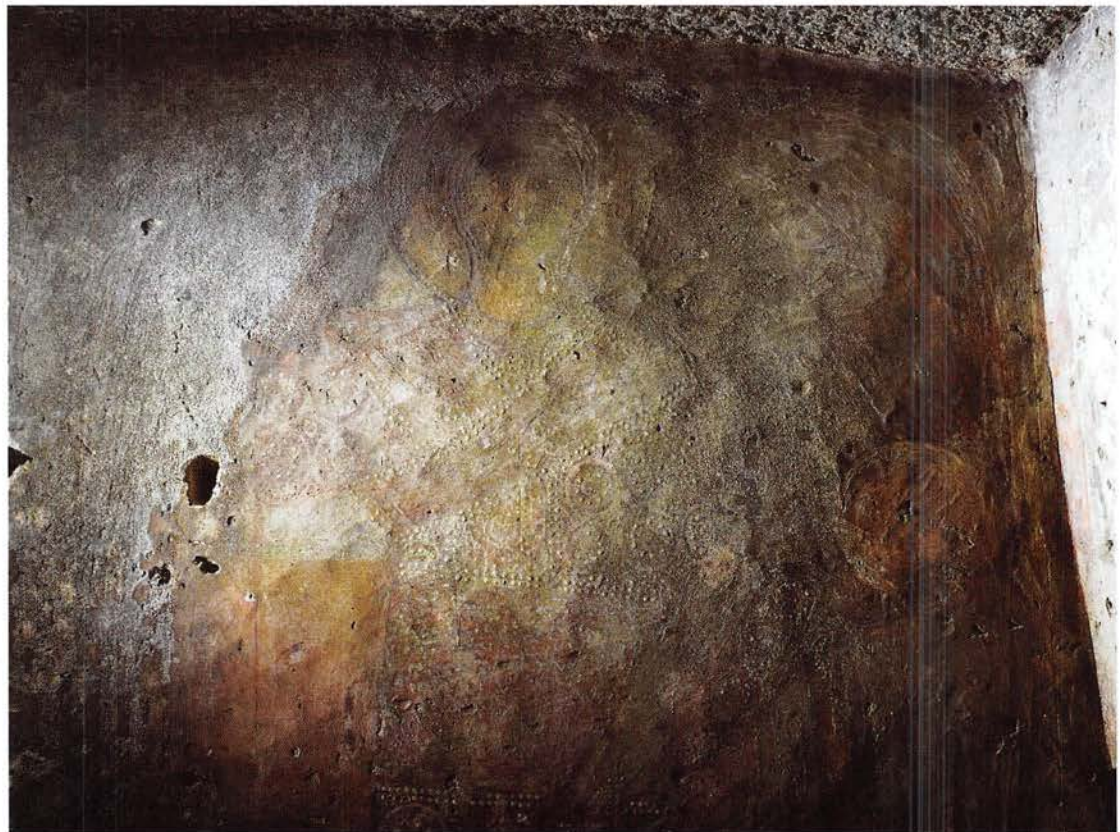
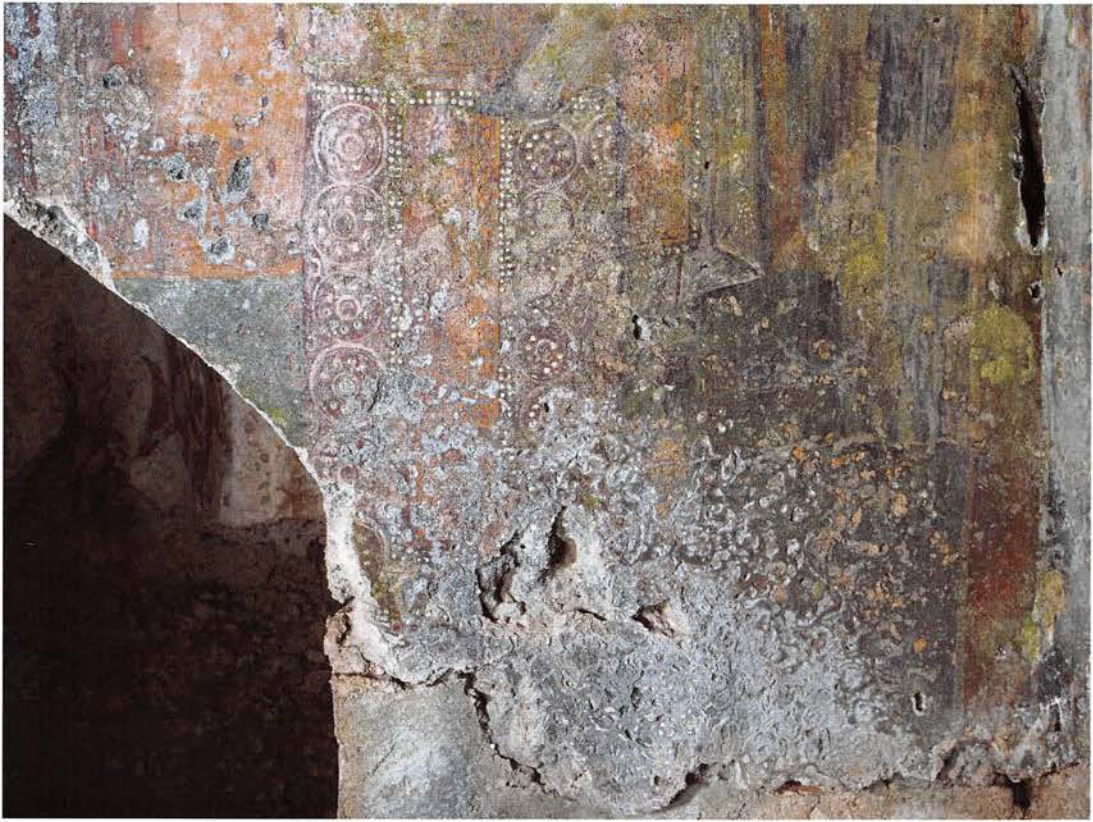
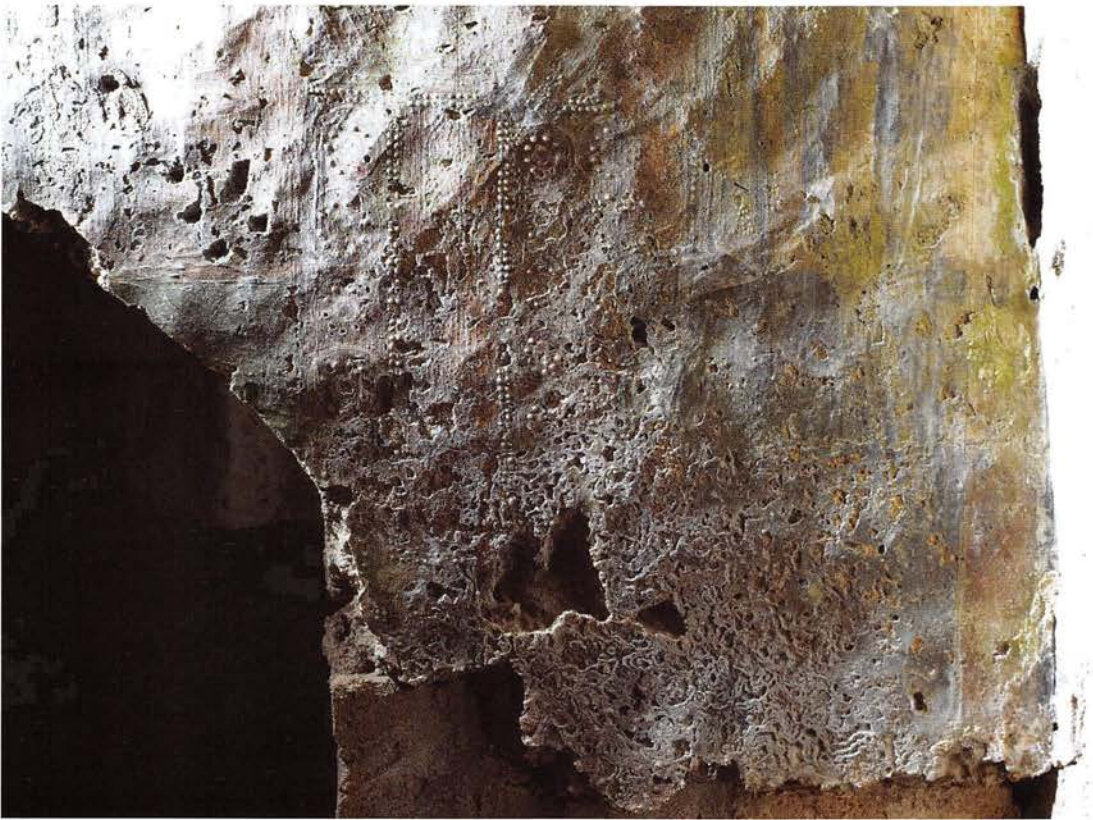
「大天使ミカエル」は右手に細槍（ほとんど剥落している）、左手にはオーカー色の球を持ち、その球には臙脂色で十字架とミカエルのギリシア語モノグラムが書かれている。ビザンティン様式特有の服装デザインは（彩色や装飾模様のディテールは異なるが）、基本的にはサンタンジェロ・イン・フォルミス教会後陣に描かれた大天使ミカエルと同系統のものである。深いイエローオーカーで地色を描き、臙脂色で模様を描き込み、そこに石灰クリームの白で円を描いたり、斑点を描いて豪華な装飾に仕上げている。その大きさ、その存在感は「デエシス」の「審判者キリスト」を凌ぎ、この南イタリアに根を張った聖ミカエル信仰を物語るものである。

「大天使ミカエル」の中心を垂直に、墨縄を打った痕跡が見られる。ただし、顔の部分だけには墨縄の跡がないので、そこだけ墨縄打ちを避けたか、顔の描写の際に石灰クリームを塗り直したかのどちらかであろう。石灰画法で制作を進めたと推測すれば、まず壁面全体に石灰クリームを塗ってから墨縄を打って描き始めたということで、上半分を終えてから下半分に描写を進めたわけではないことがわかる。そして、必要に応じて、石灰クリームを塗り重ねながら描写を進めたのであろう。石灰クリーム層の厚みもほとんどないので、漆喰層を鏝で塗ったとは考えにくい。豚毛の大きめの筆で塗ったと思われる。これは前述の「洗礼者聖ヨハネ」や「聖母子」でも同様である。なお、この障壁の裏側には壁画の痕跡はない。

「大天使ミカエル」(散乱光照射)

「大天使ミカエル」(斜光線照射)

「大天使ミカエル（下部）」（散乱光照射）

「大天使ミカエル（下部）」（斜光線照射）

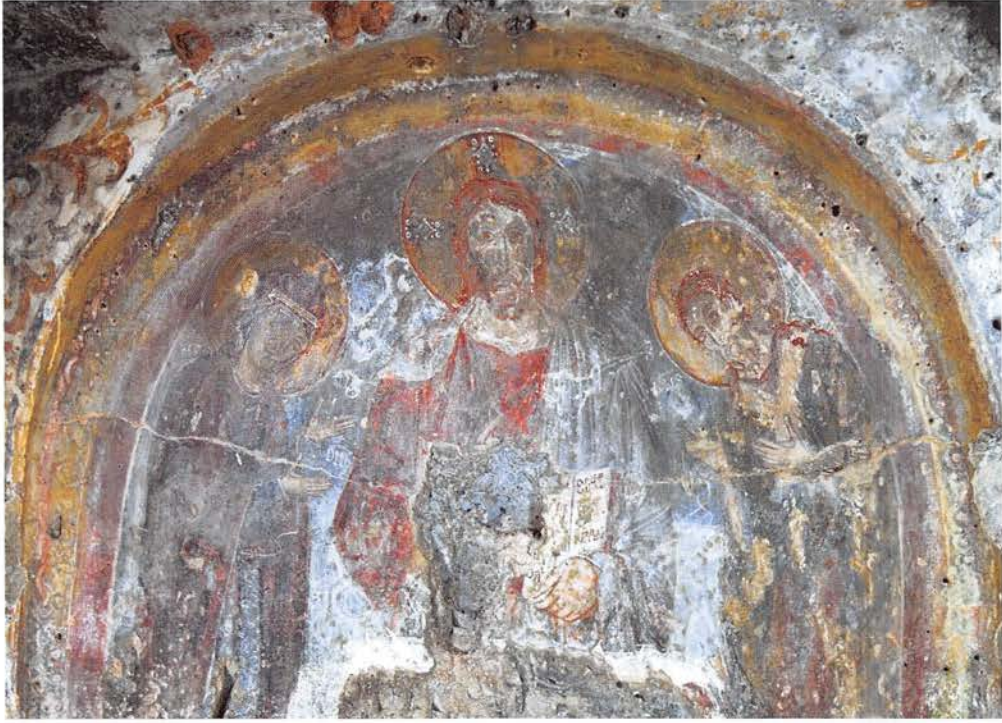
南壁に設けられた3つの後陣のうち、中央後陣にはビザンティン様式の伝統にしたがって「デエシス」が描かれ、中央に「審判者キリスト」、代願者としての「聖母マリア」が向かって左、右側には「洗礼者聖ヨハネ」がいずれも立像で描かれている。「キリスト」も玉座に坐ってはいない。いずれにしても、かつては中央に石ブロックの祭壇が設けられていたのも、キリストの下半身は描かれることはなかった。

には"IC" (=イエス) "XC" (=キリスト), 「聖母マリア」の手のあたりには"MAT-DNI" (神の母), 「洗礼者聖ヨハネ」の顔の左右には"S-IOhES" (聖ヨハネ) と"BATITITA" (洗礼者) の表記がはっきりと読み取れる。また, キリストが左手に持つ開かれた聖書には, 欠損したり略されたりしてはいるが, ラテン語で "Ego sum lux mundi, qui sequitur me non ambulat (in tenebris)" (私は世の光である。私に従ってくるものは, 闇のうちを歩くことがなく, 命の光をもつであろう) の一文を読むことができる (『ヨハネ福音書』8:12-13)。なお, 壁画が欠損しているため不明瞭ではあるが, 「キリスト」の右手は (明らかに小指は薬指とともに曲げられているので) 人差し指と中指の2本を立てたラテン式の印相で祝福を与えている。

「デエシス」部分は, 岩盤に直接石灰クリーム (約 1mm) を塗って描いた石灰画であり, アツリツォないしはイントーナコの漆喰下地の層 (あるいは「デエシス」以前に描かれた壁画層) は確認できなかった。また, この中央後陣の壁画にはかなりの青色が残っており, 青色の存在は色差計でも確認された。また, 中央後陣アーチ部分の装飾は幾何学キュービック模様で, その上に左右の後陣壁龕の漆喰が被ってきているので, まずは中央後陣が先に完成していたと思われる。

「デエシス」：(左から)「聖母マリア」、「キリスト」、「洗礼者聖ヨハネ」

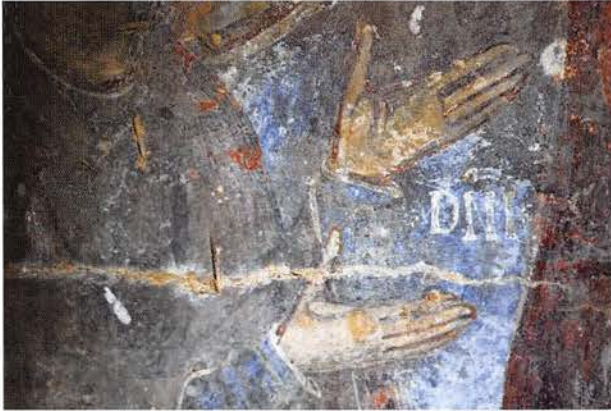
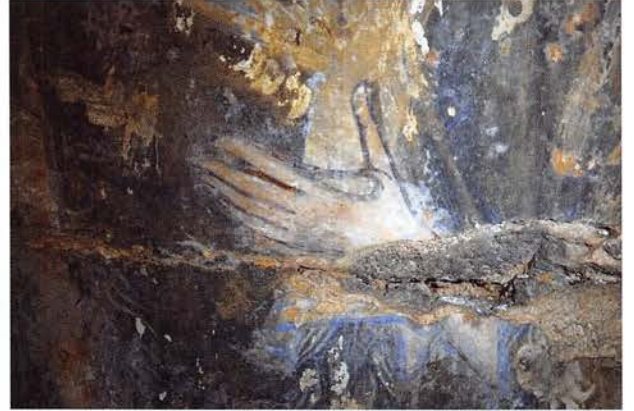
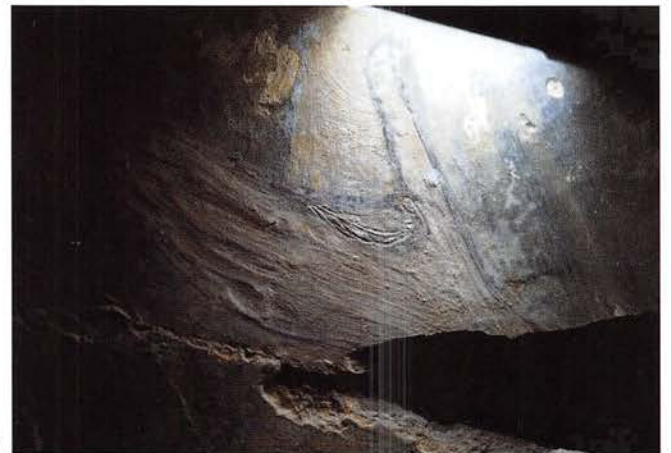
「聖母マリア」と「洗礼者聖ヨハネ」は開いた両手を「キリスト」の方に差し出すようにして, 左右から代願している。ここで特筆すべきは「聖母マリア」の右手と「洗礼者聖ヨハネ」の左手の表現で, 画家は親指と人差し指の間の《水かき状》の部分の表現にこだわり, 強めの輪郭線で強調しただけでなく, 鋭いもので引っ掻いてズグラフフィートの刻線で立体的構造を明らかにしようとこだわった形跡が認められる。

「聖母マリア」の手

「洗礼者聖ヨハネ」の手 (散乱光照射)

「洗礼者聖ヨハネ」の手 (斜光線照射)
