洞窟教会壁画の現状と美術史的考察 II

Condition of Mural Paintings in Cave Churches and Art Historical Consideration

Our survey in September 2012 was held in three cave churches in south Italy: Chiesa in localita Gravina di Riggio est and Chiesa di Casa Vestita in Grottaglie, and Chiesa di San Nicola in Palagianello. In each church, we described the conditions and consideration of mural paintings and architectures from the viewpoint of art history based on documents investigation and simple distance measurement.

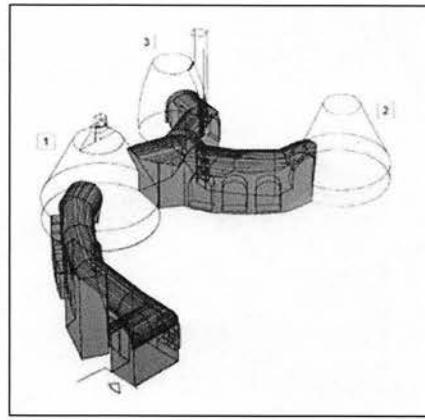
Fig.11

ヴェスティータ家が自邸としている（日本式呼称でいう）1階部分も、もともとは凝灰岩を奥に掘り抜いており、上階の雨水を集めて引き込んだ大きな3つの円錐型の貯水槽（室）を回廊のような水路で連結した貯水システム（Fig.11）も発見されている。それらの貯水槽（室）にも発見当時は膨大な量の陶片や水がたまっていたが、それらもすべて取り除き、現在は陶芸作品の展示ギャラリーとして活用している。なお、こうした例はヴェスティータ家に限ったことではない。近くの陶器店（Enza Fasano）を案内してもらったが、店の奥の方の空間はすべて凝灰岩を掘り抜いた洞窟部分で、昔の礼拝堂を改築したらしいショールームには、明らかに聖人を描いたビザンティン風の壁画断片が残っていた。

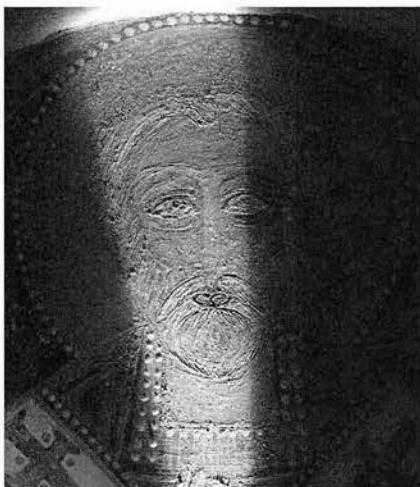
Fig.15

2012年1月に本センターが実施した予備調査の際、左側の壁龕内に描かれている「聖ニコラウス」の目の周囲から顎髄、口元のあたりに、漆喰がまだ生乾きのうちに鋭い刃物でつけられた刻線（incisione:インチジオーネ）があることを、斜光線を照射した調査で初めて発見した(Fig.15)。ただ、この刻線を一般に壁画用語として使われている「インチジオーネ」と呼ぶのは正しくないであろう。つまり、壁画用語として使われている「インチジオーネ」とは、できるだけ正確な描写をするために、図柄の輪郭に沿って漆喰上に直接ニードルのような道具で引かれた刻線（incisione diretta:インチジオーネ・ディレッタ）であったり、原寸大で用意された下絵カルトーネの上からなぞって間接的に引かれる刻線（incisione indiretta:インチジオーネ・インディレッタ）という転写法だからである。

この「聖ニコラウス」の場合、(13世紀という時代を考えれば当然のことだが、15世紀に入って一般化される)下絵カルトーネが使われた形跡はなく、漆喰上に直接ニードルのような道具で引かれたインチジオーネ・ディレッタではあるが、聖人の輪郭を印そうとしたとも思えない。もしそうであるなら、顔の輪郭、鼻筋や両耳の位置、肩の線などが引かれているはずである。ちなみに、この壁面上の刻線については3Dスキャナー(Range5)によっても徹底的に調査した(Fig.16)が、他の2つの壁龕においては「聖ニコラウス」のような刻線はまったく発見できなかった。したがって、描写にあたって、デッサンを間違えないようにあらかじめ聖人の輪郭を印そうとしたとは考えにくいのである。それとはまったく違う目的があったと仮定して、さらに考察を深めなければならない。キリストの頭髪や顎髄は黒褐色なので、明るい色で容易にハイライトをつけて陰影やリアルな質感を出すことができるが、白い顎髄に白髪の聖ニコラウスの場合には、全体が灰色にぼやけてしまつて粗った

ような視覚的効果が出せなかつたのではないかと思われる。そうした時に（細い描線に代わる）刻線を施して、実際の陰影の助けを借りてリアルな質感を出そうとしたのではないかだろうか。現在の壁龕では上に小さな照明が組み込まれているが、本来なら祭壇の上に灯明が灯されて、聖人像は下方から照明されたはずである。当時のよう下方から照明を当ててみると、まさにそれは斜光線調査の状態と同じで、壁面の凹凸が誇張されて口元や顎髄はリアルな陰影効果を發揮する。

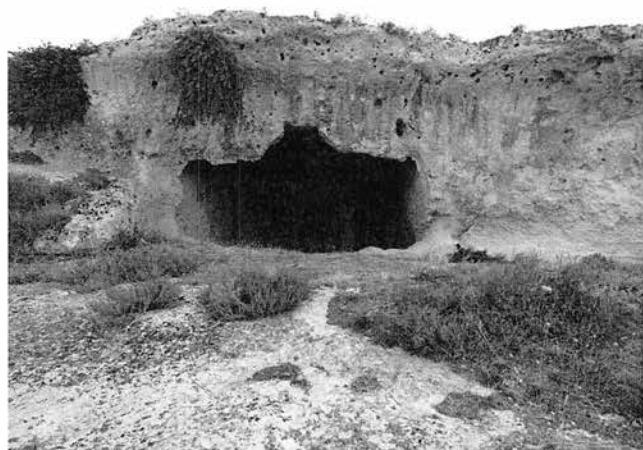
Fig.19

「グラヴィーナ・ディ・リッジョ東教会」(Fig.19)は、リッジョ峡谷に面した東側の急斜面を掘り抜いた教会である。ただし、「グラヴィーナ・ディ・リッジョ東」という教会名が定着しているわけではなく、「サン・サルヴァトーレ教会」であるという説や「マッジョーレ教会」と呼ぶ研究者もいる。³ここではプーリア州文化財監督局が出している中世洞窟教会リスト⁴のChiesa rupestre in localita Gravina di Riggio est (グラヴィーナ・ディ・リッジョ東地区にある洞窟教会)にもとづき、「グラヴィーナ・ディ・リッジョ東教会」と呼ぶことにする。つまり、祀られた聖人名や地名を冠した歴史的伝統によるのではなく、リッジョ峡谷を挟んで東西に向かい合った2つの洞窟教会が存在したという事実から、便宜的に「東教会」と「西教会」に振り分けたというにすぎない。今後、歴史的かつ壁画の図像学的研究が進めば、往時の人々に親しまれた本来の教会名が浮かび上がってくるかもしれない。だが、洞窟教会の惨憺たる現状を見るかぎり、また洞窟教会の存在そのものが地元の人々の記憶から消えかけていることからも、研究の進展はますます困難をきわめることであろう。なお、「グラヴィーナ・ディ・リッジョ西教会」の存在はプーリア州文化財監督局が出している中世洞窟教会リストにはあるものの、地元の人々の間でも曖昧で、短期間の調査ではその正確な位置すら確認できなかった。

さて、マッジ農園の所有地内にある「グラヴィーナ・ディ・リッジョ東教会」であるが、ここは農家の裏手から急な斜面を下りた崖の中腹、谷底との中間に位置する。峡谷に面した教会のファサード部分は大きく崩落し、大きな長方形（幅約7m,

奥行き約5m、高さ約3.5m）の穴がぽっかりと開いている (Fig.19,20)。あるいは、いずれかの時代に、放牧している山羊や羊の休息地として洞窟を利用すべく、広い開口部を望んだ地元の農民たちによって、故意にファサード壁が崩されたという可能性もある。また、教会に向かって右側にも、住居跡ではないかと思われる大きな洞窟 (Fig.21) が口を開けているが、これも教会の場合と同じく、玄関ファサード部分の壁が大きく崩落して内部空間をさらけ出した結果である。

峡谷の谷斜面の中腹、テラス状の凝灰岩段丘の崖を掘削した洞窟教会正面のファサード壁が完全に崩落したため、堂内空間は剥き出し状態である。そのため風通しがよく、湿気によるカビや苔などの被害は少ないが、室内に射し込む強い陽光、風雨、鳥などの生物には無防備で、重層して描かれた壁画の剥落や退色を早急に防止すべく、緊急の保存管理対策を講じる必要がある。

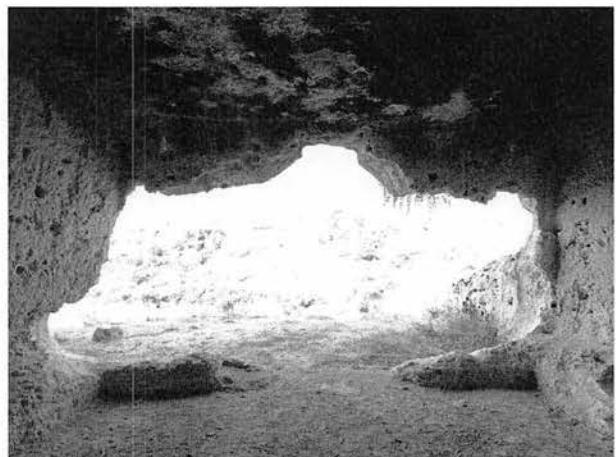
Fig.20

ただ、現存しない教会の西側ファサードであるが、ファサード壁の痕跡がまったく残っていないわけではない。教会ファサードにあたる中央上部には（一般には半月形アーチとされているが、筆者の判断では）四角い窓があつたと推測させ、床面には中央入口扉の部分を除く左右に、かつてのファサード壁の名残が確認できる (Fig.20)。また、ファサードの上方、左右の隅にも、換気や採光のために設けられごく小さな（縦長）長方形の開口部が現存する (Fig.19,20)。ここまで荒廃した教会堂内の構造を再現することは容易ではないが、同内に残された痕跡から考察を進めてみよう。

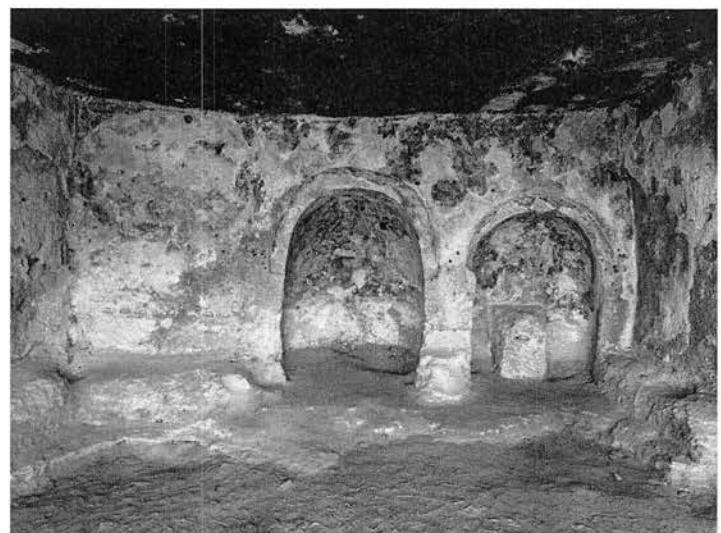
Fig.22

洞窟の開口部から東（正確には東北東）に向いた突き当たりの壁面 (Fig.22) に後陣があり、少し大きめの中央後陣と（向かって）右側の後陣には、傷みの激しい壁画がかろうじて残っている。全壁面を3等分し、中央の後陣を少し大きめにデザインした設計バランスからして、この東壁には3つの割り型後陣を並べようとしたのではないかと思われる。中央後陣の左側壁には、ちょうど右後陣の祭壇の上端と同じ高さに、横1列に並んで穿たれた鑿跡が7箇所 (Fig.23) みられ、これが左側の後陣を掘り抜く最初の印だと考えられている。⁵これを根拠とすれば、左側の後陣の大きさも右後陣とほぼ同じサイズが予定されていたことになる。しかし、（向かって）左側の割り型後陣が、それ以上掘り抜かれようとした形跡はなく、その壁面には壁画が描かれている。また、左右の側壁下に設けられた（実際には、壁面を作る際に掘り残しておいた）腰掛け台 (panchina) も、ここまで伸びてきている。当初の計画では3つの割り型後陣を考えていたことは事実だが、実際には2つの割り型後陣だけで充分に教会の典礼機能を果たせたことから、3つめの割り型後陣の建設計画が実施されることになったのではないかと想像する。つまり、すでに定説化しているように「後陣部分は未完成で終わった」のではなく、3つめを建設する実際的必要性が認められなかつたために、かなり早い時期から計画変更され、その壁面には壁画が描かれこととなったものと筆者は考えている。

東壁の2つの割り型後陣には（後陣を割りぬいた時にあらかじめ掘り残した）直方体の祭壇が設けられていたはずであるが、なぜか中央後陣の祭壇ではなく、（向かって）右側の割り型後陣の祭壇のみ現存している (Fig.22)。そして、東面の床は後陣の手前まで、堂内の床面より1段高くなっている。さらに内陣空間を仕切るビザンティンの教会建築に特有のイコノスタシスが設けられていたようで、おそらくは木製の柵を左右の側壁の窪みにはめ込んで設置したらしい痕跡が残っている (Fig.24)。また、左右の側壁にはいかにも無造作に小壁龕がいくつも掘られ (Fig.25)、右側の南側面 (Fig.26) では壁画を破壊して小壁龕

教会に入って正面の東壁の壁画 (Fig.22) がもっとも古く、2 層に塗り重ねられた（より年代の古い）下層漆喰上の壁画は 10 世紀後半と推定される。この重層して塗られた壁画が剥落によって、現状では上層と下層が混在しているために図像プログラムの判読はいっそう困難をきわめている。向かって左側の後陣 (Fig.28) に描かれているのは、ブーリア地方でもっとも古い「デエシス」の壁画と言われ、中央に「キリスト」、左に「聖母マリア」、右に「洗礼者聖ヨハネ」（現状では判読不可能）が描かれている。

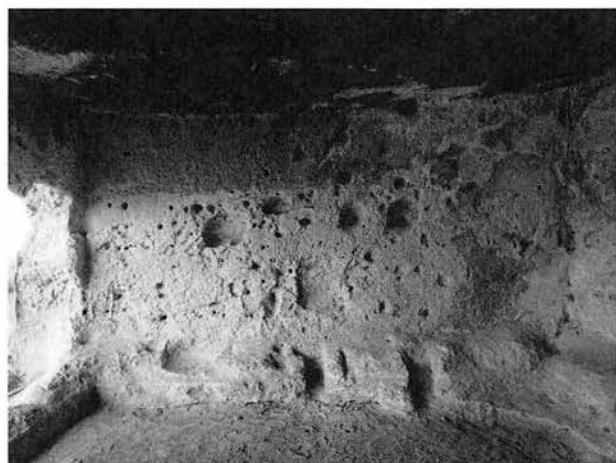
Fig.25

北面 (Fig.25) に残されている壁画断片は 2 箇所のみ。それは壁面中央あたりに（円光の一部かと思われる）黒い線で輪郭を描いた山吹色の断片と、右上方に残る少し大きな断片 (Fig.38) である。後者の断片についても、主題やモチーフを追求する手がかりなどはなく、縦に引かれた赤い帯状枠と黒色、山吹色に塗られた漆喰が岩肌に辛うじてへばりついているだけである。ただし、前掲の「考古学的文化財リスト」によれば、そこには「左壁面にはエルサレム入城」の場面が描かれていたことになる。

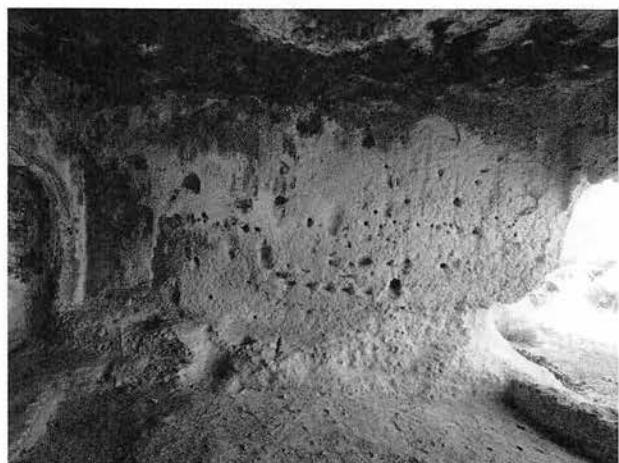
Fig.26

南壁面 (Fig.26) は、先行研究¹³に従えば 11 世紀前半に描かれた壁画で、現状を観察するかぎり、壁画の 2 層構造は発見できない。東側の奥、上方の角から始まる赤い帯状枠で縁取られた長方形の空間には、「居並ぶ 7 人の司教」(Fig.35) が描かれている。横 1 列に直立して並んだ（肩幅の狭いスリムな体型の）司教たちは、司教服に身を包み、それぞれ左手に同じような聖書を持って、右手の指二本（人差し指と中指）を立てるラテン式の祝福を与えていている。¹⁴

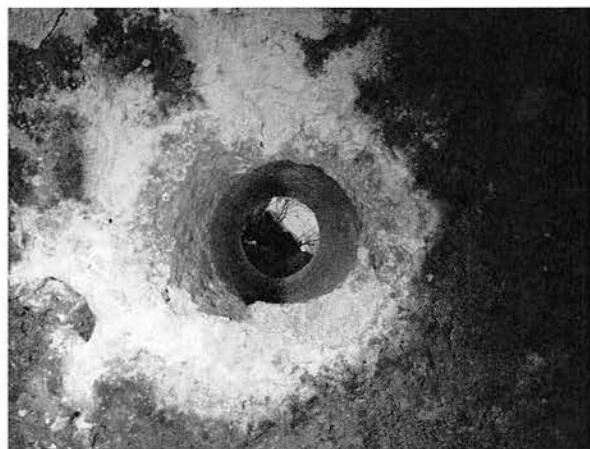
Fig.27

なお、教会の天井のほぼ中央部分に、ドリルで掘削したような直径 80cm の穴 (Fig.27) が垂直に約 2m 上の崖上まで突き抜けているが、この（教会堂建設とは無関係な）穴がいつ何の目的で開けられたかは不明である。それほど今から遠くない時代、この洞窟教会のスペースを納屋か貯蔵庫として利用していた農民が、崖下の入口まで苦労して回り込まずに、崖の上からロープで何かを引き上げるため、あるいは逆に、上から下の貯蔵庫に収穫物などを落とし込むために開けた可能性が高いと筆者は考えている。

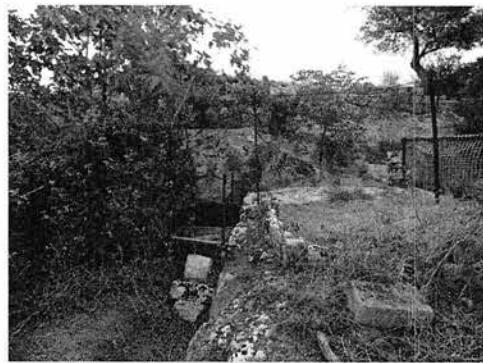
Fig.40

凝灰岩の段丘がむき出しになっており、現在の教会入口 (Fig.40) のずっと手前から教会へ続く道があつたと思われる。

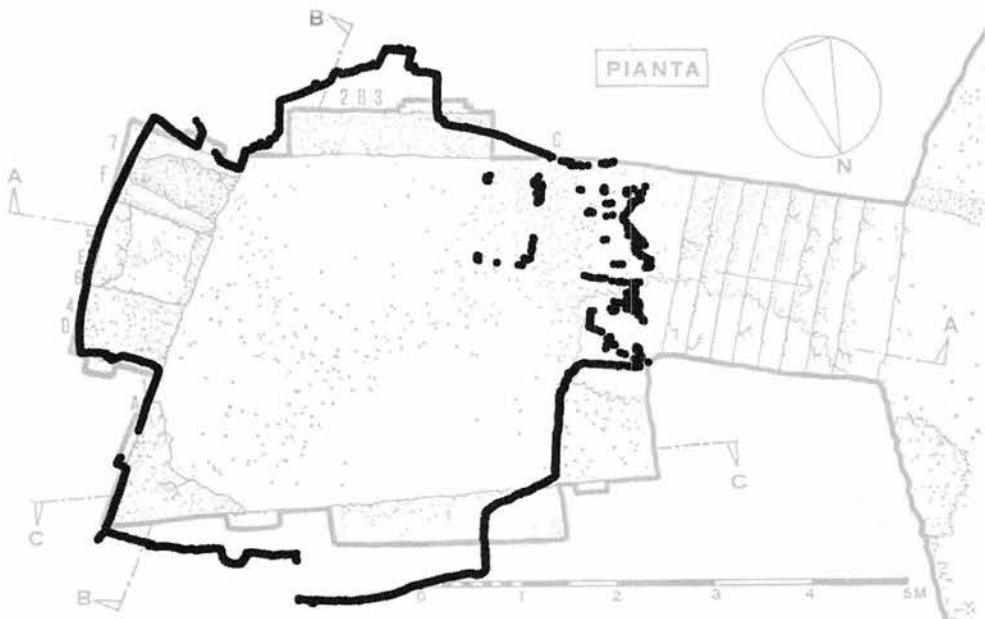
Fig.42

『研究調査レポート 2011 年度』(No.36) にも掲載したサン・ニコラ教会平面図の出典は 1998 年にパリーで刊行された『ブーリア・バジリカータ州の洞窟教会』¹⁵ によるものであるが、おそらくは 1980 年にフィレンツェで刊行されたロベルト・カプラーラ (Roberto Caprara) の『パラジャネッロ洞窟文化圏』(第 1 卷 教会篇)¹⁶ 所収の図面 (Fig.41) を単純化したものではないかと思われる。いずれにせよ、同書に掲載されている図面と本センターが今年度に実施した 3D スキャンによる平面図 (水平に切る断面の位置によって多少変化する) を比較すると、入口付近の状況と東壁面の角度 (約 15 度の差) でかなりの違いがある (Fig.42)。

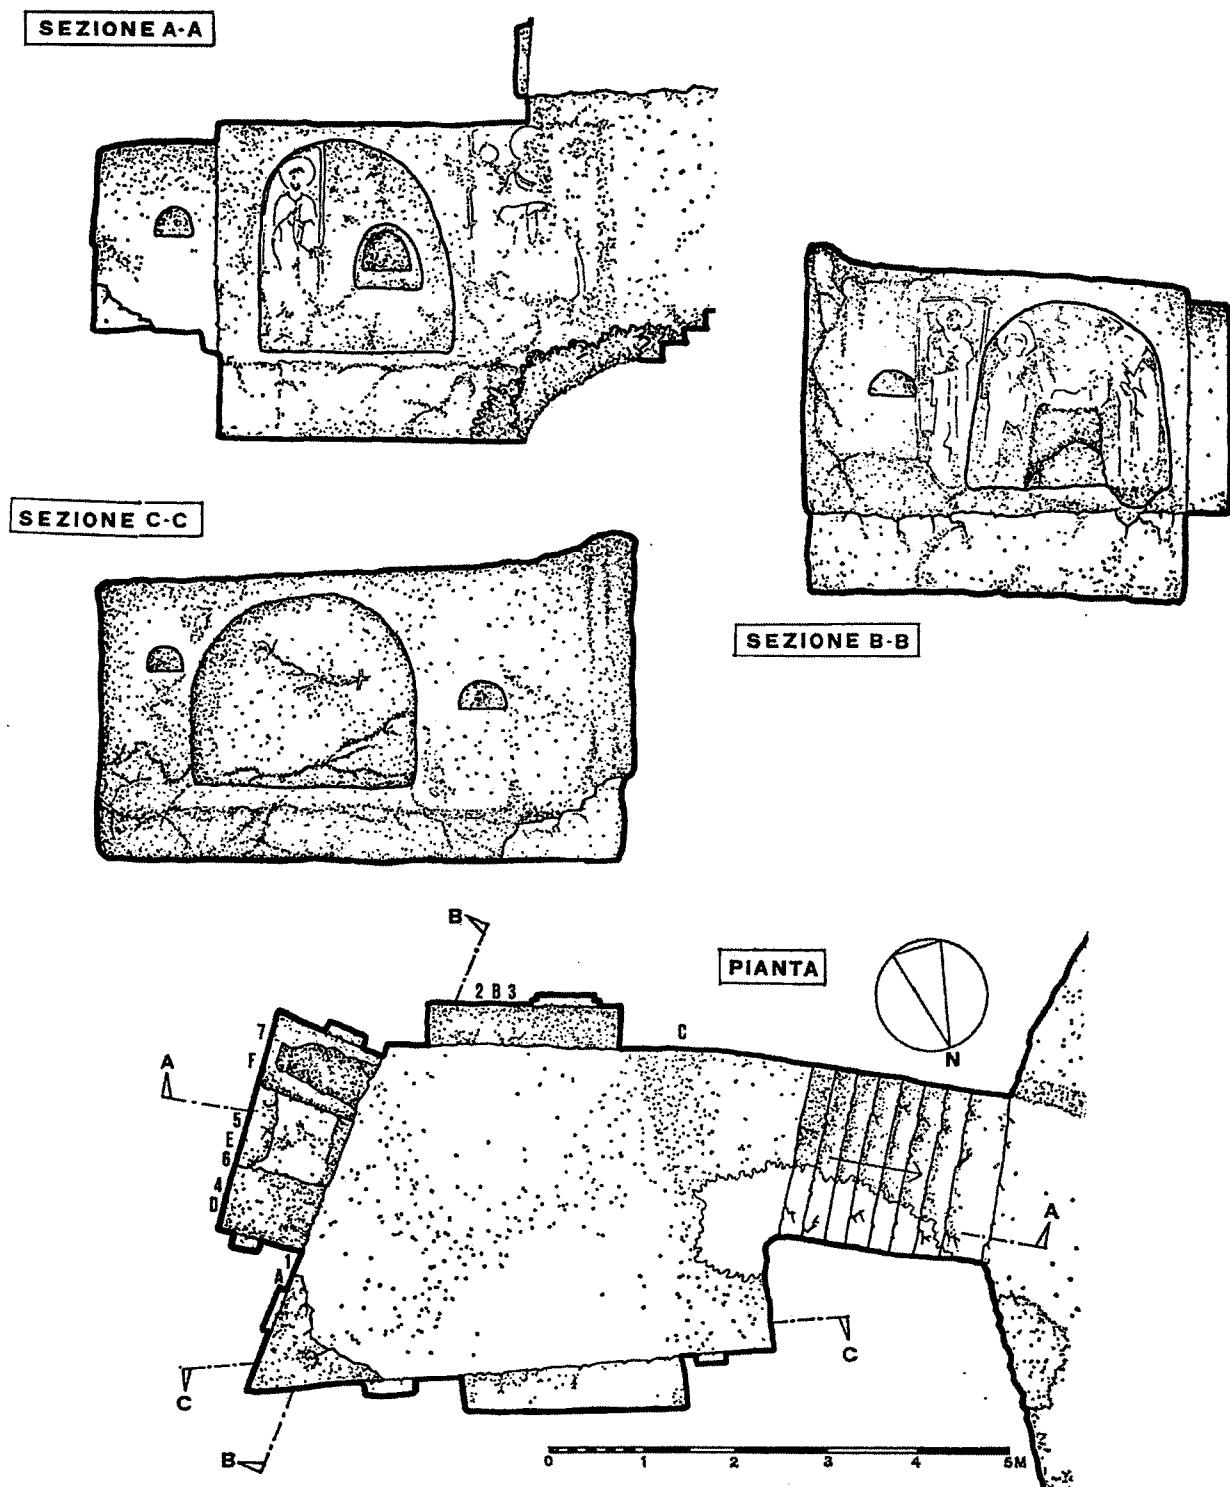
Fig.41

教会に入るというより、穴の底に下りるという表現がぴったりの堂内は、柱のない方形プランをもつ小さな空間で、入口となっている西側以外の3方の壁面には壁龕が設けられており、東側の壁龕を後陣としている(Fig.45)。後陣の割り型中央には凝灰岩を掘り残して作られた祭壇が設けられていたが、ほぼ完全に削り取られている。東側の後陣と同規模ないしはそれ以上の大きな(半円形アーチの)壁龕は、南壁面(Fig.43)と北壁面(Fig.46)にも存在する。また、後陣の左側、聖ペテロの立像のすぐ左には小さな半月形の壁龕が掘られている(Fig.45)。同様な小壁龕は、北側に1つ、南側に2つ(内1つは大きな壁龕の中)もある。ロベルト・カプラーラの前掲書の立面図(Fig.41)には北側の壁面に2つの小壁龕の存在が示されているが、不思議なことに現状では発見できない。

TAV. IV. San Nicola. Pianta e sezioni. Con le lettere sono indicati gli affreschi; con i numeri le iscrizioni.

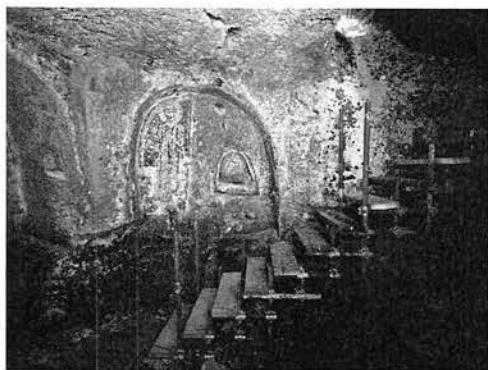
Fig.43

(Fig.43) 天井が岩盤で覆われているのは下から 7 段目あたりまでで、そのために右 (南) 壁に描かれていた壁画「玉座のキリスト」の 2/3 は雨ざらし日晒しで、ほとんど消失しかかっている状態である。13 世紀に建設された当初の入口は、現在の仮設階段の始まるもっと手前 3-4m にあり、10 段ほどの階段を床面まで下りた地点から (右側の壁面に) 「玉座のキリスト」が描かれていたはずである。しかし、いつの時代かわからないが、おそらくは天井の岩盤の厚さを充分に取らなかつたせいか、あるいは岩盤自体の「もろさ」や亀裂などの原因で、階段上部の天井の崩落が起こった。その結果、入口そのものが奥 (東) に移動した形にはなったが、少し急勾配に石を積んで新たな階段をこしらえることで何とか堂内への導線を確保したのだろう。ロベルト・カプラーラが調査した時は、このような状態であったと思われるが、その時点ではまだ当初の姿を図面にすることことができた。その後、さらに応急階段として積まれたブロック石材も流入してくる土砂や植物 (イチジクやブドウ) の根によって崩れ、壁画「玉座のキリスト」前の床に積み上がってしまった (Fig.44)。現在の仮設階段は、その上に固定されたわけである。最初の崩落のあと、外の教会入口周辺は段丘の上方から崩れ落ちてきた岩塊や土砂が堆積し、地表レベルは上がり、当然ながら堆積は時代とともに厚みを増していった。本来は岩盤の段丘レベルであった教会入口周辺には腐葉土などが堆積し、(中には近隣の農民によって植えられたものもあるかもしれないが) イチジクやブドウ、アーモンドなどの植物が根を張って成長し、ますます教会入口付近や堂内を形成している岩盤そのものを崩していくのではないだろうか。なお、現在の入口上部、ちょうど「玉座のキリスト」が描かれた壁画のキリストの頭上に位置する垂直の崖面に浅く彫り込んだ半円アーチ (およそ幅 130 × 高さ 70cm) の窓 (ルネット) をみることができるが、筆者は、これは当初からのものではなく、旧入口前部が崩落したあとに彫られたものだと考えている。

教会入口付近の崩落により、低い洞窟内には雨が流れ込むなど、きわめて劣悪な環境にもかかわらず、壁画の彩色は比較的よく残っている。洞窟教会の床面は常に湿気っており、壁面下部には苔やカビなどの繁殖がひどい。ことに危惧されるのは、階段わきの南壁面に描かれた「玉座のキリスト」で、完全に露出しているため、常に雨や強い陽光の影響を受けて右半分はすでに消失してしまった。

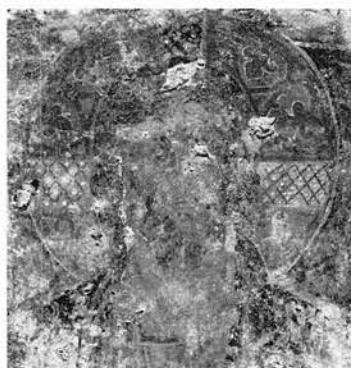
Fig.48

後陣の円周部分は外側が赤色、内側がオーカー色の2色となる枠線で囲まれ、背景は祭壇上部のラインで上下2段に色分けされていた。上半分が青色で下半分が地上を表すオーカー色。「パントクラートールのキリスト」は正面向きの半身像で、赤いチュニカに背景と同じ青いマントをはおる。十字装飾のある大きな円光は特徴的なデザインである(Fig.48)。肘を曲げて肩の位置に掲げられた右手は人々にラテン式の祝福を与えていた。左手には『黙示録』の一文「我はこの世の始めであり終わりである」"EGO SVM A W PRIMVS"(1:8)を記した聖書を持つ。キリ

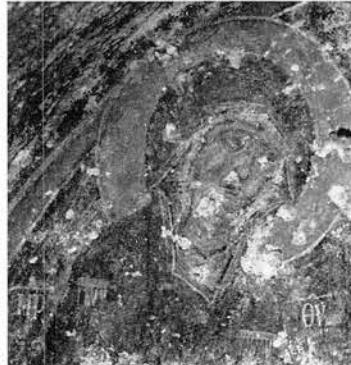
Fig.49

向かって左側には、両腕を曲げて手をキリストに差し伸べる立像の「聖母マリア」。背景と同じような青い衣服にキリストのチュニカの赤よりも緋色に近いマントをはおっている。オーカー色のシンプルな円光には白い輪郭線のみが描かれている(Fig.49)。制作年代は、パントクラートールのキリストと同じ12世紀末から13世紀初めにかけてである。

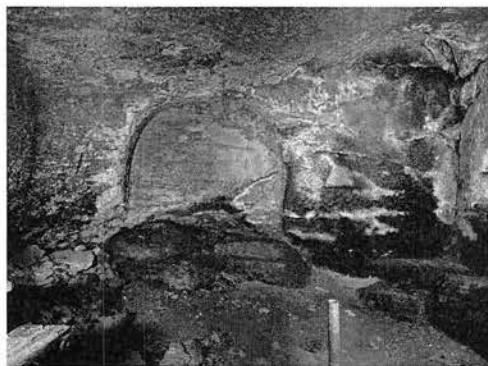
Fig.46

北側壁面(Fig.46)には壁画の痕跡は見られず、先行研究でも北側壁面に壁画が描かれていたことを示唆するものはないが、東側の後陣よりも（わずかではあるが）大きな割り型壁龕の存在と、壁龕内の壁面がかなり平滑に整えられていることを考えれば、そこに壁画が描かれていた可能性をすぐに否定することもできない。この最大級の壁龕が掘り抜かれた時点では、たとえば廟墓が設置されるなど、大きな意味が与えられるはずであったと考える。その場合でも、背面壁の平滑な仕上げからして、必ず壁画装飾することを前提としていたであろう。

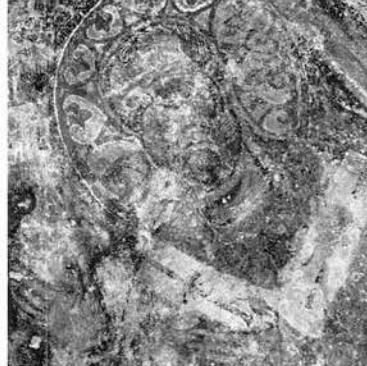
Fig.50

向かって右手に描かれた司教服姿(胸元がY字型のカズラ)の「聖ニコラウス」には顔の前に書かれた"NIKOLAVS"のラテン語が読み取れる(Fig.50)。円光はキリストのものと同じデザインである。制作年代は12世紀末から13世紀初めにかけてで、おそらくは14世紀に加筆されている。

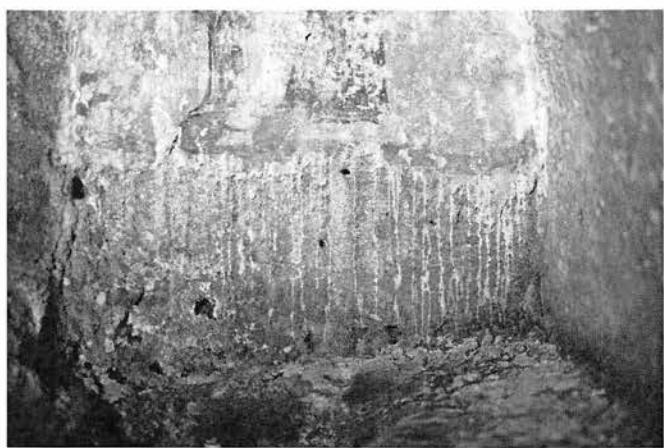
Fig.51

今回の調査では、「聖ニコラウス」像の下方に、石灰クリームがしたたるように幾筋も岩肌を伝って流れた跡を発見した(Fig.51)。ただし、左側の「聖母マリア」像の下には、そのような痕跡はまったく見られない。推測ではあるが、それは「聖ニコラウス」像を描く際に、ゆるい石灰クリームを壁面に塗つたために、これほどまでに流れてしまったのではないか。斜光線照射による壁面調査でも漆喰の継ぎ目は発見できなかつたので、上塗り漆喰(イントナコ)を塗り継いで描いたブオン・フレスコ画法で制作されたのないことは確かである。もちろん、時代的にもブオン・フレスコ画法の時代には1世紀ほど早いのだが、ブオン・フレスコ画法誕生前の「石灰画」(pittura a calce)として位置づけてみたら、テンペラ画としてのセッコ画法からブオン・フレスコ画法への過渡期が上手く説明できるのではないかと考える。

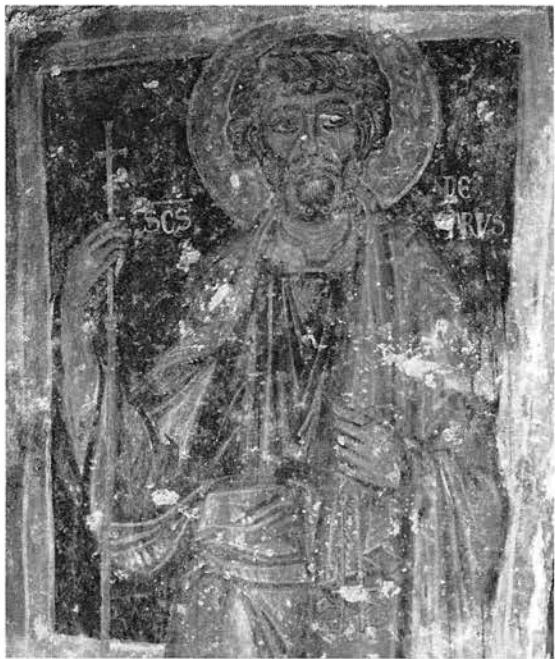
Fig.53

後陣の（向かって）左壁面に描かれている立像の「聖ペテロ」にも両肩のあたりに"SCS" "PETRVS"の名が白文字で記されており(Fig.53)，それは聖人が左手に下げている2つの鍵という図像学的特徴からも聖ペテロに合致する。背景は水平に青・黄・青の3段階に区切られている。2本線組の枠は外側が赤で内側が黄，2本線の境界と枠取りの内側には細い白線が引かれている。(ただし、2本線組の枠は上半分の青色背景の部分まで、そこから下は赤色だけの枠となる。)「聖ペテロ」は正面向きの立像で、右手には先端部に白い十字架のついた細身の棒（杖）を握り、左手で2つの鍵を下げている。袖のある青いチュニカに赤いマントをはおり、髪は縮れて濃く、髪や鬚には白色でハイライトがつけてある。オーカー色の円光は赤い唐草模様で飾られ、さらに白色でハイライト（？）がつけられている。サンダルを履いている両足は少し前後に開かれ、左足先は赤い枠線からはみ出している。制作年代は13世紀中頃で、顔と円光はおそらく14世紀の初めに加筆されている。

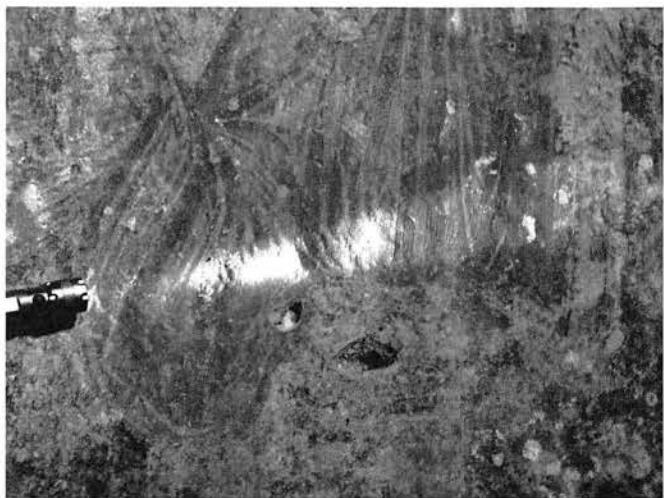
Fig.52

たとしても、石灰クリームの乾燥は相當に遅らせられたのではないかとも思える。また、「パントクラトールのキリスト」の右腕の付け根あたりには、手指で壁面をなでつけたような痕跡があり、筆のほかに手指で石灰クリームをのばし広げたようにも思える(Fig.52)。いずれにしても、ブオン・フレスコ画法のルーツを求めるという点では、その原点とも言える「石灰画」についての知見を深める必要があり、今後の研究に1つの方向性が示された。

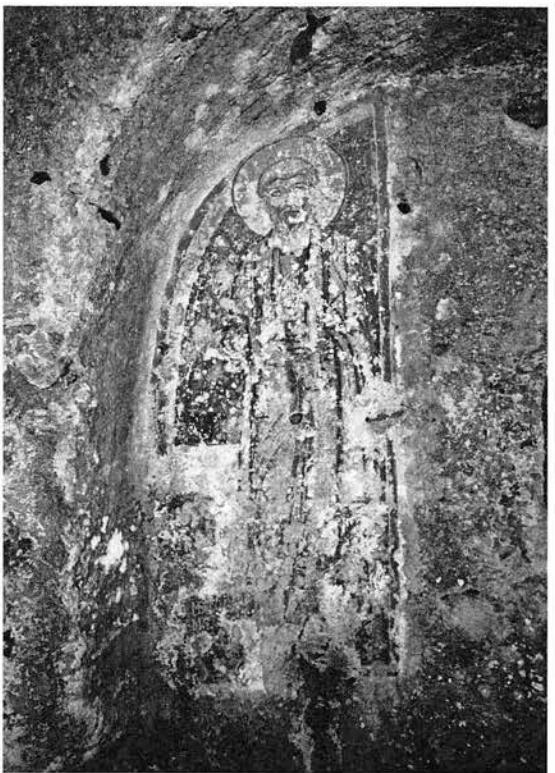
Fig.54

南側の壁龕内の左半分に描かれている「聖マッティヤ」も、聖人の右肩のラインに沿って青地に"S MATHIAS"（聖マッティヤ）と白い文字で記されているので明らかである(Fig.54)。枠線は壁龕の左側のアーチに沿った部分は、外側が赤で内側が巾広に塗られた黄色、そしてアーチを閉じる右側の垂直な線は赤色のみの枠線である。「聖マッティヤ」は正面向きの立像で、右手は胸のあたりで、「パントクラトールのキリスト」と同じラテン式の祝福を与えていた。左手は軽く前の方で曲げられ、おそらく灰色のチュニカの上に羽織っている赤いマントを握っているのではないかと思われる。カプラーの前掲書ではサンダルを履いていると記されているが、剥落が進んだ現状では定かにはわからない。オーカー色の円光は、濃い褐色の輪郭が引かれているだけで、円内に装飾はない。灰色の髪、長く伸ばした頸髪が特徴的な聖マッティヤは、階段を下りて教会堂内に入ってきた者に優しい視線を向けて、祝福を与えているかのようである。制作年代は、同じく12世紀末から13世紀初めであろう。

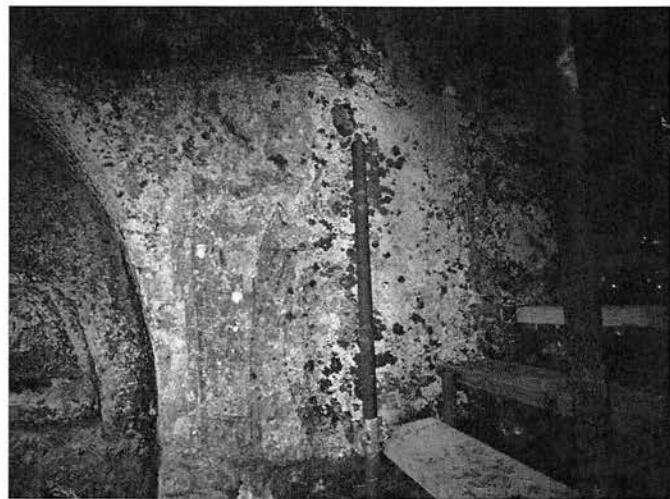
Fig.55

南側壁の壁龕のさらに右には、14世紀末頃の壁画と推測される「玉座のキリスト」が大きく描かれていたが、教会入口付近の崩落によって壁画面が露出してしまったため、現在では玉座の左端と赤いマントの一部が認められるのみで、威厳あるキリストの姿は失われてしまった(Fig.55)。手元にある、年代の異なる3人の先行研究で、この「玉座のキリスト」がどのように記述されているかを比較すれば、時代の流れとともに壁画の損傷が大きくなつて消失していく様子が明らかとなるであろう。

このような経過をたどって、壁画としての「玉座のキリスト」はほとんど消失してしまったわけだが、今回の調査によって、残された断片的部分から、さまざまな壁画技法を読み取ることができた。たとえば、枠線などの垂直水平の直線を引くために用いた墨縄の「押しつけられた縄目（より糸）」が見えるが、壁面に微妙な縄（糸）目が痕跡として残るために、壁面に塗られた漆喰がまだ完全には乾燥硬化していない時期であったことがわかる。ただし、墨縄と言っても、シノピアなどの赤色絵具に浸した縄（糸）をはじけば、多かれ少なかれ壁面には絵具のしぶき跡が見られるのがふつうであるが、それがまったく見られないというのは、色を浸ませた縄（糸）をはじくのではなく、強く張った縄（糸）を生乾きの漆喰に押し当てたのではなかつたかと思われる。

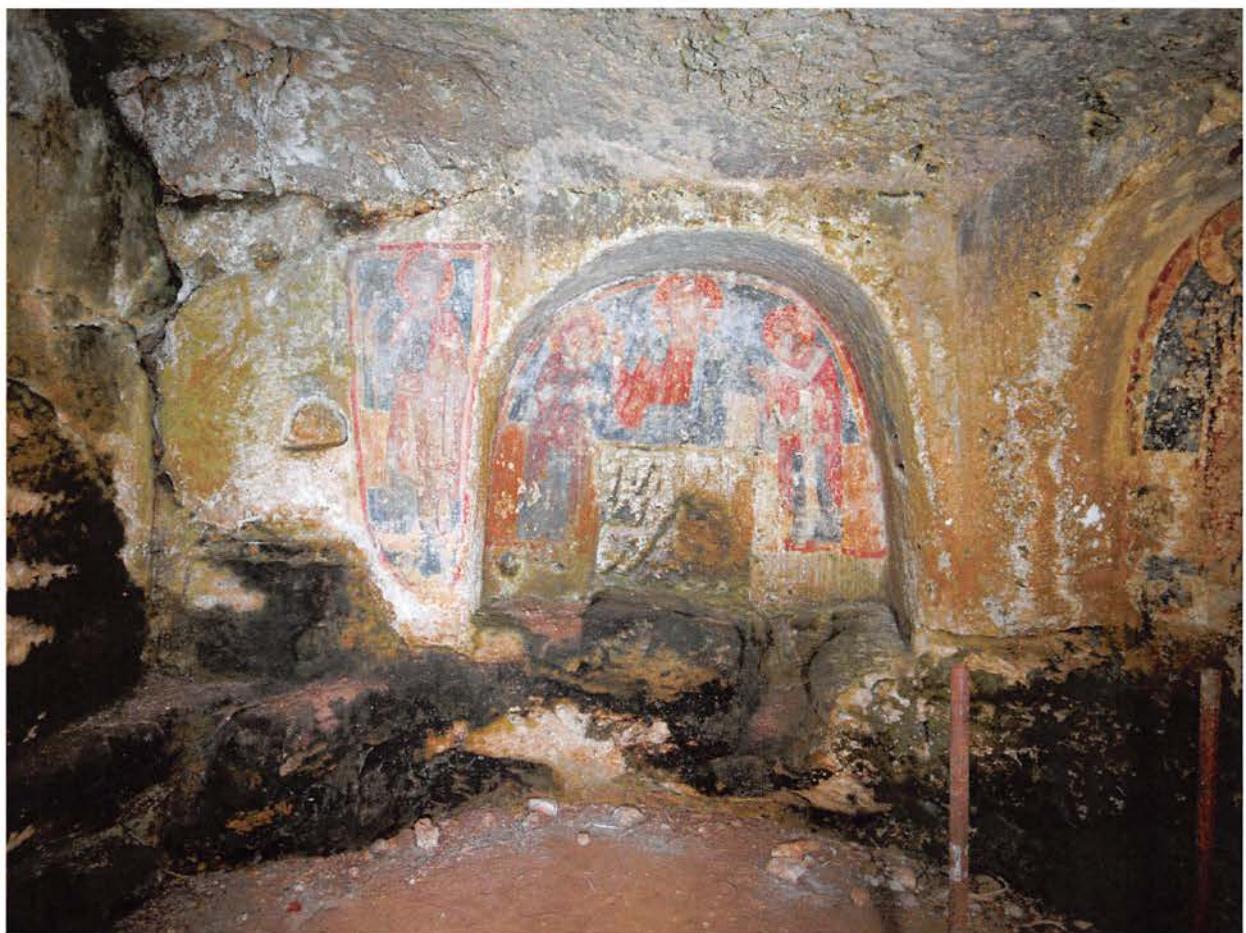
サン・ニコラ教会 東側後陣

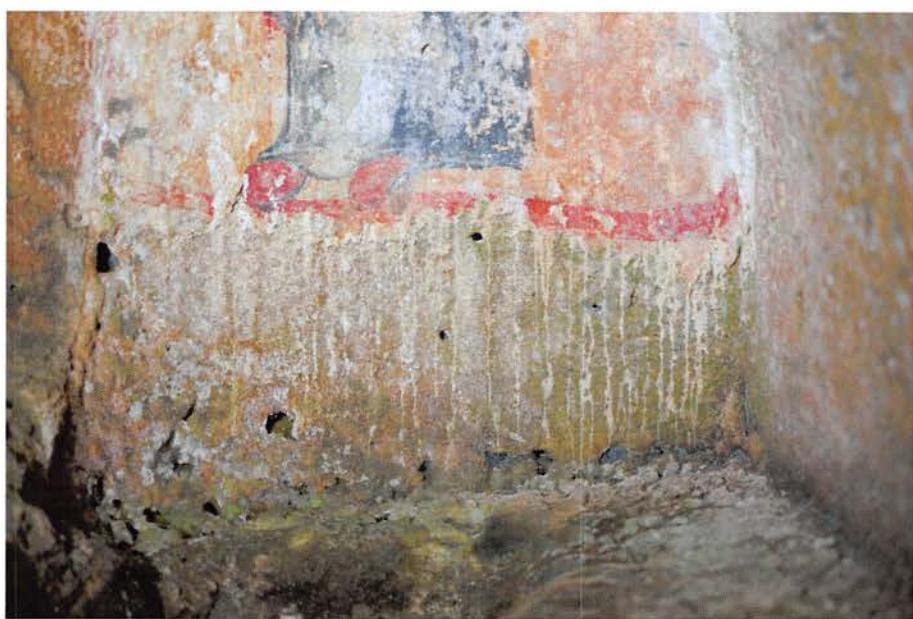
石灰クリームの痕跡
