## 洞窟教会壁画の現状と美術史的考察

## Condition of Mural Paintings in Cave Churches and Art Historical Consideration

Our survey in September 2011 was held in three cave churches in Gravina in Puglia, Italy: San Vito Vecchio, Padre Eterno and San Michele delle Grotte. In each church, we described the conditions and consideration of mural paintings and architectures from the viewpoint of art history based on documents investigation and simple distance measurement.

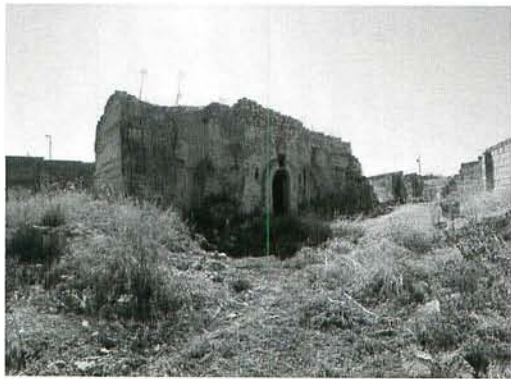
**Fig. 6**

サン・ヴィート・ヴェッキオ教会 (Fig.6,7) は、グラヴィーナ・イン・プーリアの旧市街地の南に位置するフォルナーチ地区のスカレーゼ家が所有する農園の中にある。このあたり一帯は石切場であり、数世紀にわたって切り出された石の切り出し痕は教会ぎりぎりまで迫ってきている。したがって、教会建設当時において、現在遠くに見える石切場の崖の頂と教会の頂上が

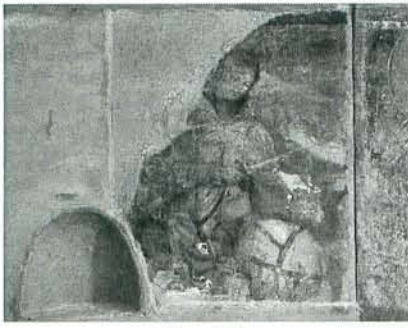
**Fig. 10**

その後の1939年のアルバ・メデアの本<sup>4</sup>にも同様の記述があるが、「菜園の鍵は近くに住む石切職人によって管理されている」とあるので、教会周辺の石が大規模に(おそらくは旧来の鋸引きからチェーンソー切断に近代化されて)切り出されたのは、この頃でなかったかと思われる。アルバ・メデアの本にもモノクロ写真が9枚掲載されているが、1933年のドメニコ・ナルドネによる写真[図版1]と同様、この写真でも後陣に描かれた「パントクラトールのキリスト」の手前右には、天井が崩壊した時に崩れ落ちた岩などがころがっている。また、後陣に近い右側面の壁画「聖コスマスと聖クリュソストモス」のあたりは、聖人の胸から腰にかけて、後陣手前の上部から崩落してきた土砂に埋まっているのがわかる。(Fig.10)

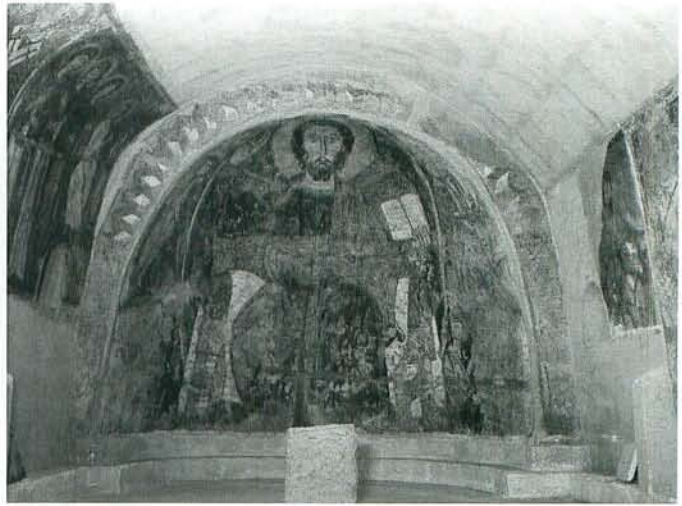
**Fig. 11**

サン・ヴィート・ヴェッキオ教会の堂内に描かれた一連の壁画については、諸説あるものの、ギリシア（ビザンティン）渡来の僧画家ではなく、13世紀末から14世紀初め頃にプーリア地方の画家の手によって描かれたと考えたい。なお、多くの洞窟教会壁画に見られるような壁画の重層は認められないから、洞窟を掘削し教会を建設して間もない時期に一気に制作され、その後は漆喰を塗り重ねるなどの更新はなされなかったと言える。ただし、後陣に向かって右側、天井が崩落してできた穴の付近には時代を異にする、おそらくは15世紀か16世紀に描かれたと思われる「貧者にマントを切り裂いて与える馬上の聖マルティヌス」（断片）(Fig.11)がある。

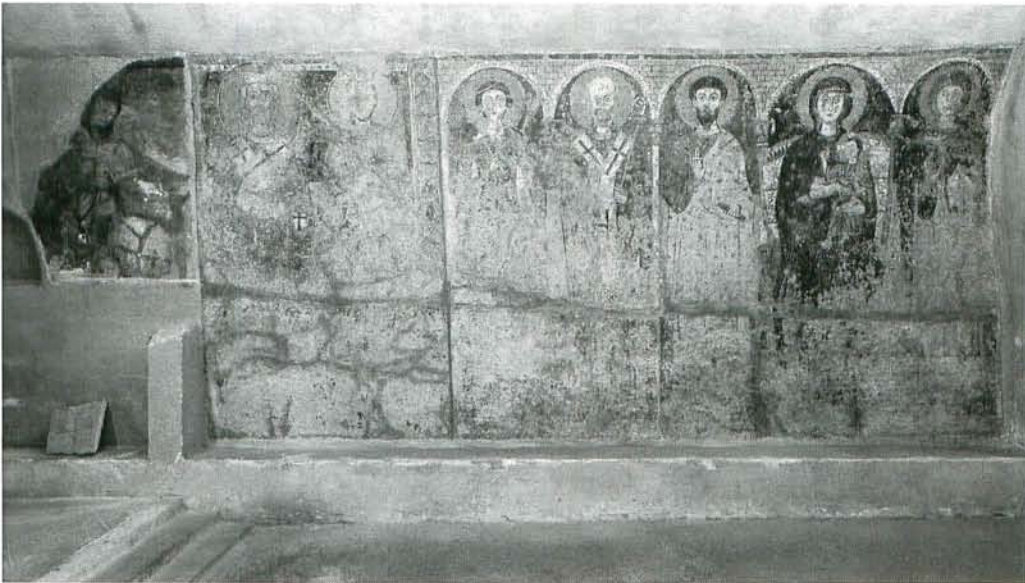
Fig. 16

なお、博物館内に移築された壁画としては、左側壁はここで終わるが、「元の教会」堂内のマッセッロ法で削り取られた壁画を注意深く観察すれば、入口に近い左側壁下方、つまり「聖ペテロ像」の左側に（隣接ではなく、少し距離を置いて）少なくとも、もう1人の聖人が描かれていたことがわかる。シンプルな

赤い枠線の1部と聖人の足下あたりを描いた壁画断片 (Fig.16) が、理由はわからないが、そのまま剥がされずに残されている。赤い枠線の右下を示す直角コーナーが確認できるので、前記の4人の聖人たちとは別枠でくくられていたこと、また、すぐ右側に描かれた4人の聖人たちとは地平（足の位置）を異にしていたことがわかる。人物のサイズ比までは計算していないが、足の位置だけからすれば、残されている断片の方が30cmほど下がっていて、「聖墳墓を詣でる3人のマリア」の位置が一段上がっていたように、枠ごとに高さがずれていた。また、その赤い別枠が何人の聖人をいっしょにくくっていたかもわからない。断片として残されている1人だけであったかもしれないし、並んだ2人ないし3人がいっしょの枠でくくられていた可能性もある。

壁画を剥がして移動する際に、どのような判断から「この断片」のみを残したのか、つまり、なぜ移動して保存しようとしなかったのかかわからないが、博物館内に移築された壁画と「元の場所に」そのまま放置されて半世紀を経た壁画を化学的に分析して比較すれば、描画面の経年変化などについて知るところも大きいであろう。現時点では、移動せずに残されたことを楽観的なプラス思考で一応は肯定できるものの、歴史的文化的財保存の観点からは、壁画を移動させて抜け殻のようになった「元の場所」を今後どのように保存するのかという問題と関連して、そこに残された壁画断片の保存の問題を早急に検討すべきであると思う。

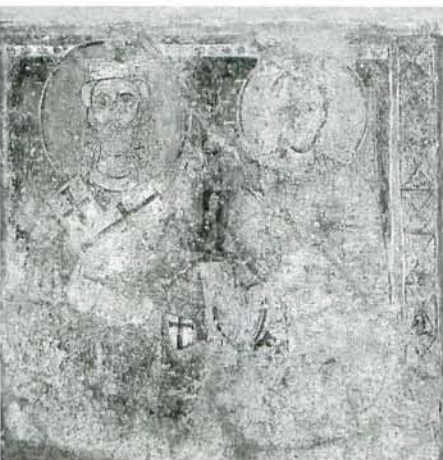
Fig. 17

右側壁 (Fig.17) には、入口から後陣に向かって「アレクサンドリアの聖女カタリナ」「幼子イエスを抱く聖母マリア」「聖バルトロマイ」「パリの聖ニコラウス」「聖女マルガリタ」が描かれている。それに続いて2人の聖人 (Fig.18) が描かれているのだが、損傷が激しく、聖人の頭部に付記されているラテン語の文字も判読しづらい。諸説あるが、左側のひげを生やし司教冠をかぶった聖人が「聖クリュソストモス」で、右側の若い聖人が「聖コスマス」と考えられている。

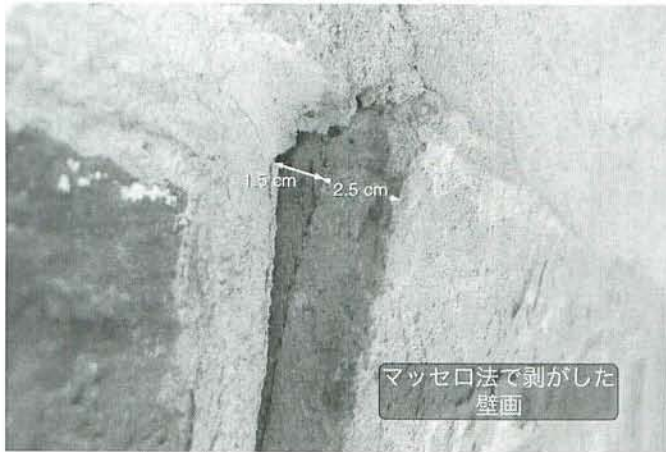
Fig. k-11 右側壁上部に見られる壁面の層の突出部分

最後に、剥がした壁画の厚さについてである。Fig. k-11のように博物館の後陣に向かって右側壁の左上部に2層になっている壁画が突出している部分が見られた。ここから推測するに、剥がされた壁画は裏面の補修などによって約2.5cmの厚さまで薄くされたのである。これは壁画自体を計量化するためではないかと考えられる。その後、裏面を支持体と接着させ、壁画が描かれている層とそれを支える層の2層になって博物館内に設置されていると考えられる。

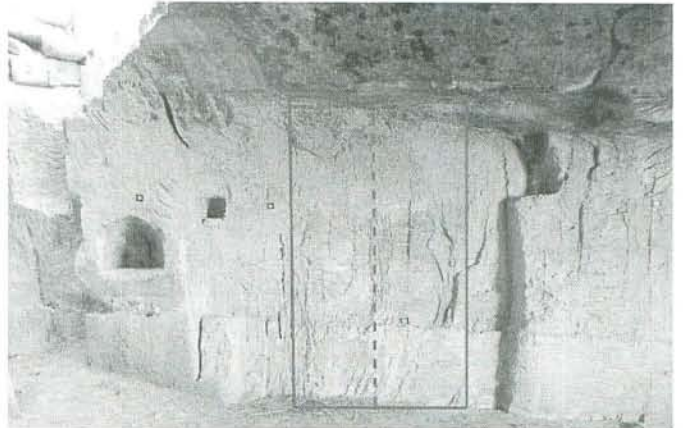
次にサン・ヴィート・ヴェッキオ教会の左右の側壁についてであるが、どちらの壁面も壁画が描かれていた面積と、剥がす際に削られてしまった分を考慮しても綺麗にはまる事が分かる。Fig. k-13～15は剥がされた壁画がどの位置にあったのかを掘削痕から推測したものであり、破線によって区切られた長方形がおおよそ聖人1人分のスペースである。

Fig. k-13 右側壁後陣側における壁画の位置関係

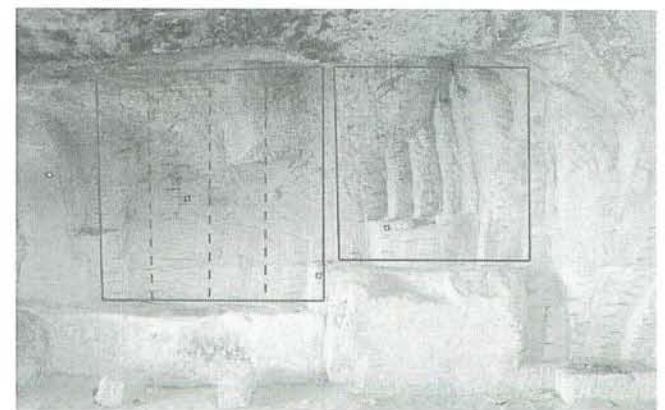
Fig. k-15 左側壁における壁画の位置関係

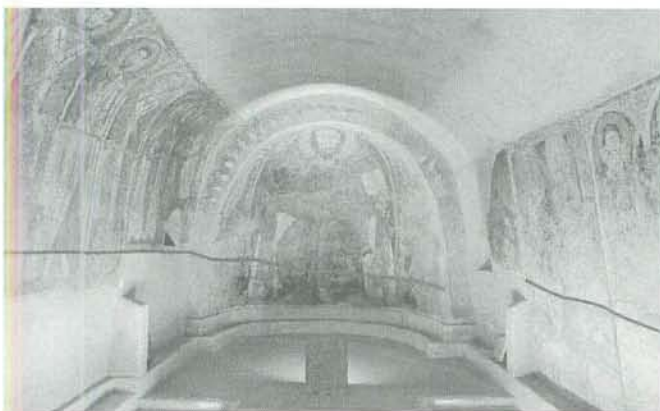
の空間は完璧に再現されているのではなく、やはり誤差が生じてしまっている。つまり、本来描かれていた位置関係とはずれて設置されているのである。サン・ヴィート・ヴェッキオ教会で右側壁から後陣を横切り、左側壁へと続く地層の境界線に注目して欲しい (Fig.k-16~17)。この境界線は、ずれたり途切れたりすることなく1本の線としてつながっている。すなわち、このような境界線の入った壁面の上に描かれている壁画にも同様の線が入っていると考えられる。博物館の壁画を見ると、確かに同じような位置に境界線が入っている。だが、こちらの場合、右側壁と後陣との間で途切れてしまっており、移築された後の壁画は本来の位置よりもずれて設置されてしまっていると考えられる。後陣と左側壁の境界線はつながっているので、基準として固定させて考えると、右側壁は上にずれて設置されている。では、いったいどの程度のずれが生じているのであろうか。おそらく、博物館に設置されている台座の分ではないかと考えられる。サン・ヴィート・ヴェッキオ教会の側壁には後陣から続く台座は見られないが、博物館では設置されている。すなわち、移築する前に博物館内部がすでに完成しており、そこに剥がした壁画をはめ込んだためにずれが生じてしまったのではないかと推測される。右側壁の台座の高さは34.5mであったので、境界線も同様に34.5m上方にずれて設置されているのではないかと考えられる。

Fig. k-16 博物館における地層の境界線

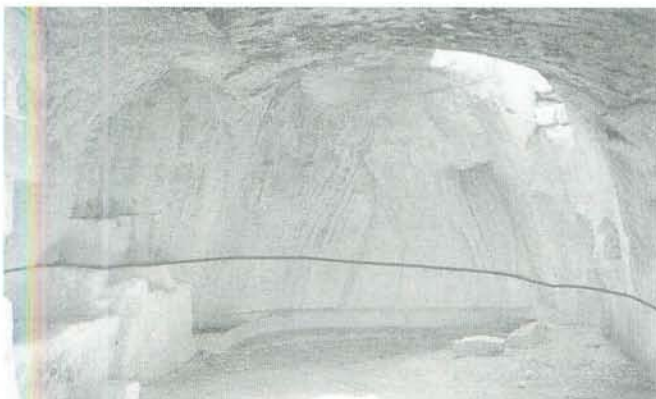
Fig. k-17 サン・ヴィート・ヴェッキオ教会における地層の境界線

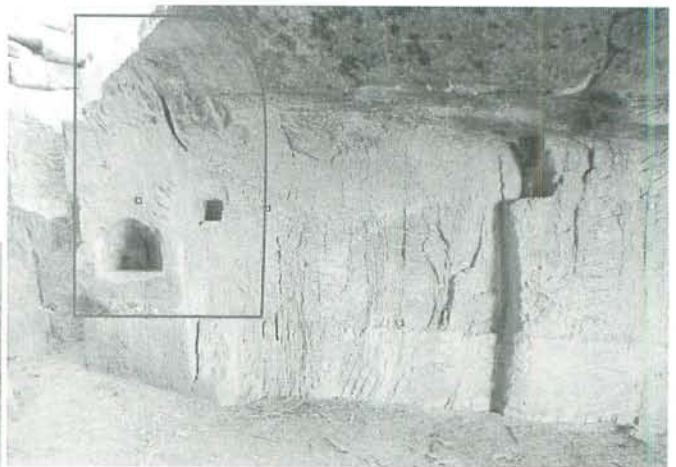
されているのに対して、こちらは左上部が斜めに欠損してしまっており、また絵の構図から推測するに、右辺に絵の続きが描かれていたと考えられるため、かなり部分的に移築されていると言える。このことは、壁画自体の損傷が激しく、また博物館の移築可能なスペースに限界があったためではないかと考えられる。剥がされた後の壁画を見ると、絵の一部であり、周りにも壁画が描かれていたように思われる。そこで壁画が描かれていたであろう、サン・ヴィート・ヴェッキオ教会右側壁を観察してみると、確かにうっすらとはあるが、顔料が塗られている部分を確認する事ができる。これらのことから壁画がもともと描かれていた範囲は Fig. k-18 の枠内であると考えられる。壁画を剥がす際に損傷の激しい周囲の壁画まで全て剥がして博物館に移築することは設置可能なスペースが狭かったのであきらめ、はっきりと描かれている部分のみ剥がしたのではないだろうか。

Fig. k-18 16世紀の壁画が描かれていたと考えられる範囲

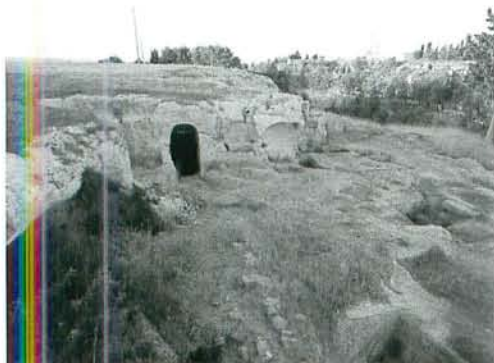
Fig. 23

パードゥレ・エテルノ教会 (Fig.23) は、グラヴィーナ峡谷を挟んで旧市街地の反対側 (西側) に広がる凝灰岩台地に掘られた洞窟教会である。ゆるい割り型アーチの後陣 (Fig.24) を東側に備えた2廊式プランで、入口は長軸に対して横、広い身廊部に直接に設けられている。後陣の窪みには後述するように、「パントクラトールのキリスト」 (Fig.25) を中心に、向かって左にはおそらく「聖母マリア」、右には「洗礼者聖ヨハネ」と思われる壁画断片が残っている。後陣に向かって身廊の左側上部には狭い側廊を仕切る3つの半円アーチが残っているだけで、アーチを支えていた2本の柱は崩壊して現存しないので、単廊式の室内 (Fig.26) に見える。なお、後陣部分は未完成である。

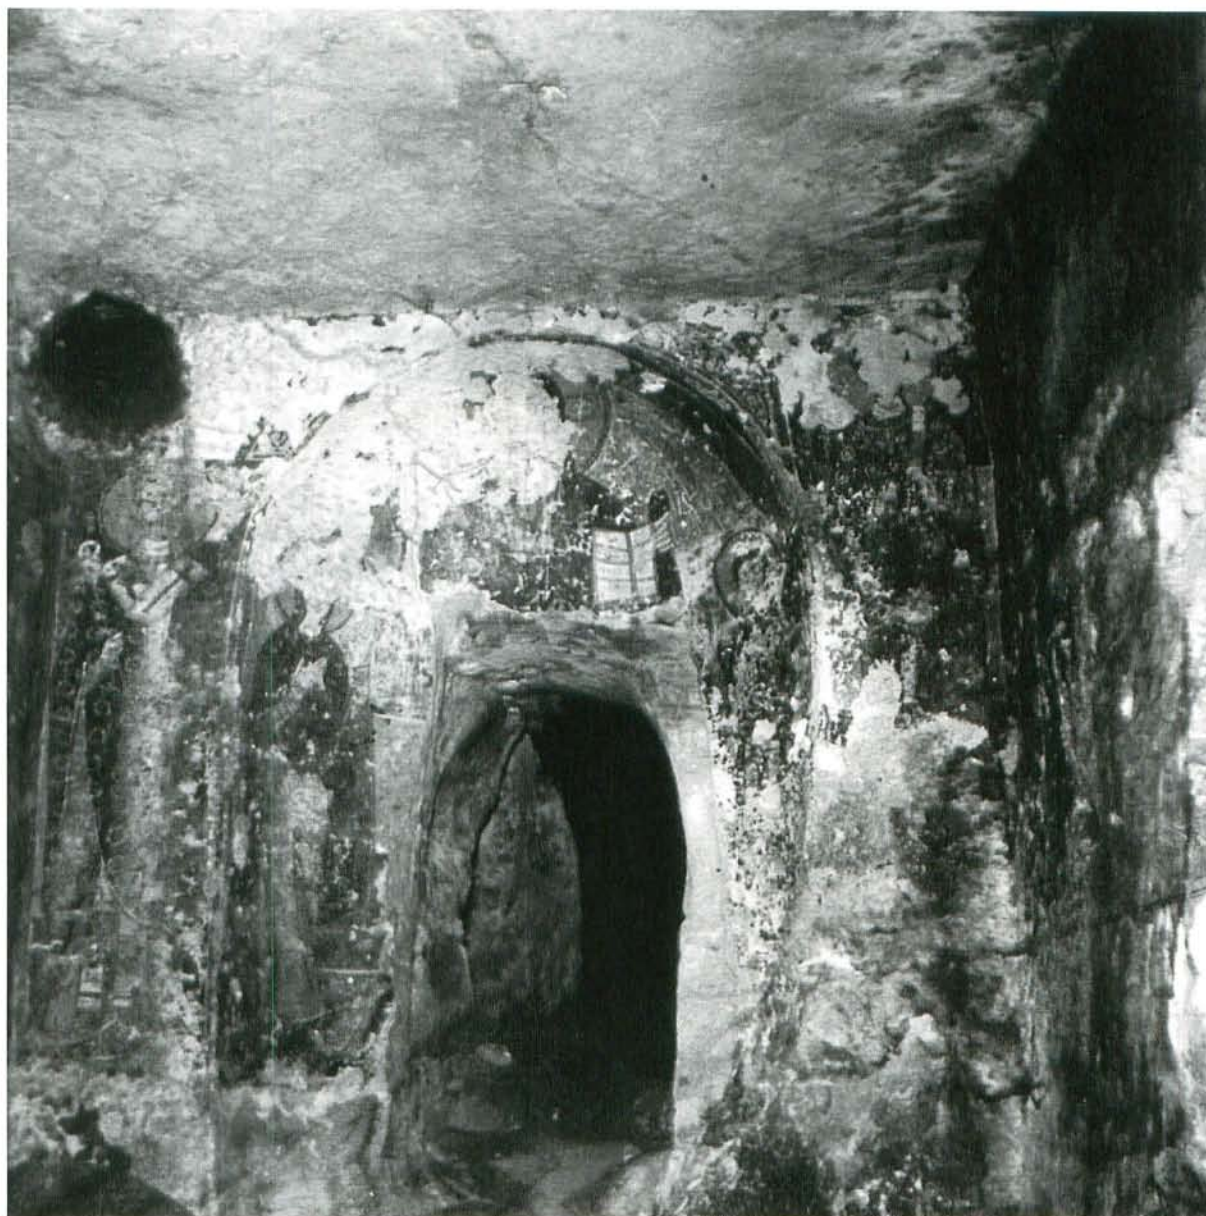
Fig. 31

ところで、上述したメデアの記述を、現状と現代の視点で読み直すと、誤記がある。博物館に展示されている壁画をパードゥレ・エテルノ教会の洞窟空間にあてはめてみれば、聖人たちの位置がずれているのがわかる。教会の壁面から壁画を剥がす以前の貴重な写真(Fig.31, 32)も今回の調査で発見することができ、博物館の展示(Fig.33)が、正確に元の教会に描かれてい

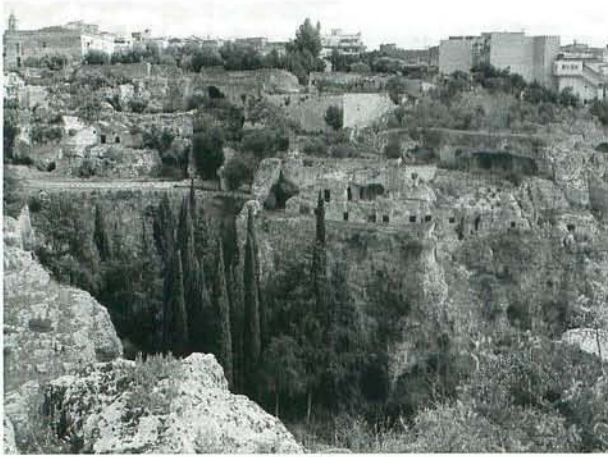
**Fig. 34**

グラヴィーナ・イン・ブーリアの旧市街地の南西にある自然洞窟を利用したサン・ミケーレ・デッレ・グロッテ教会 (Fig.34, 35) は、フォンドヴィーコ地区を流れる急流がえぐった深い峡谷の断崖の角にある。この町の最初の教会で、司教座教会 (大聖堂) であったらしい。その名の示す通り、大天使ミカエル (サン・ミケーレ) に捧げられた教会で、現在でも5月8日と9月29日は大天使聖ミカエルに捧げる厳かな儀式がここで行われる。南イタリアのグラヴィーナ (峡谷) をロケーションとする地方には、外敵の侵入に対する守護聖人として、(剣を振り上げた騎士姿の) 大天使ミカエル (が点から洞窟に舞い降りてきて救済してくれるという) 信仰が古くから根強く広まっており、その信仰の中心地は4度も大天使ミカエルが出現した同じブーリア州 (ガルガーノ岬) のモンテ・サンタンジェロ (Monte Sant'Angelo) である。サン・ミケーレ教会の左から4番目の後陣には、大天使ミカエルに捧げられたバロック様式の祭壇(1690)が残っている。

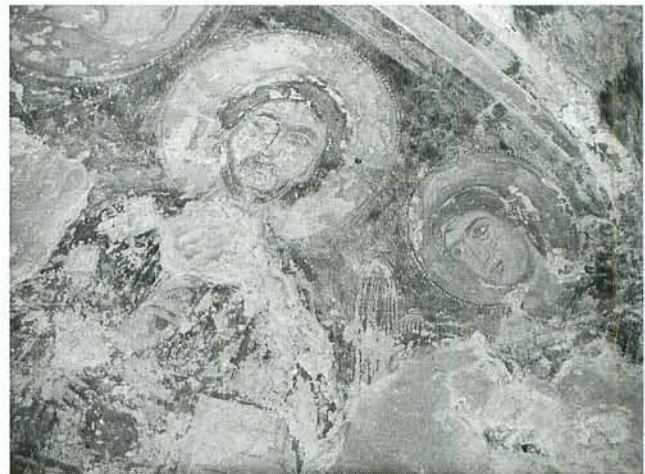
**Fig. 37**

室内のほとんど壁画は12~14世紀に描かれた壁画で飾られていたはずであるが、湿気や破壊行為などの原因で、わずしか現存していない。左第1側廊の後陣くり型の曲面上に、12世紀か13世紀に描かれたと考えられる、左手に福音書を持って (ギリシア式に) 右手で人々に祝福を授ける「パントクラトルのキリスト」(Fig.37)、その両側に「大天使聖ミカエル」と「聖パウロ」の像がかすかに残っているのみである。また、第1身廊の角柱には「聖母子」(Fig.38) と思われるわずかな断片、奥の角柱には16世紀のものかと思われる「磔刑図」がかすかに見られる。左第1側廊の後陣には2006年に実施された修復記録のパネルがあるが、壁画の傷みは激しい。実地調査の際も、小さな昆虫がびっしりと壁面を覆っていた。

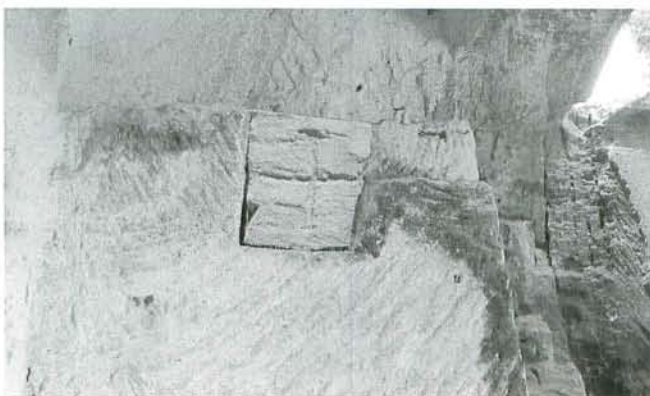
縦置きで十字架の壁画断片をはめ込んだ予想図

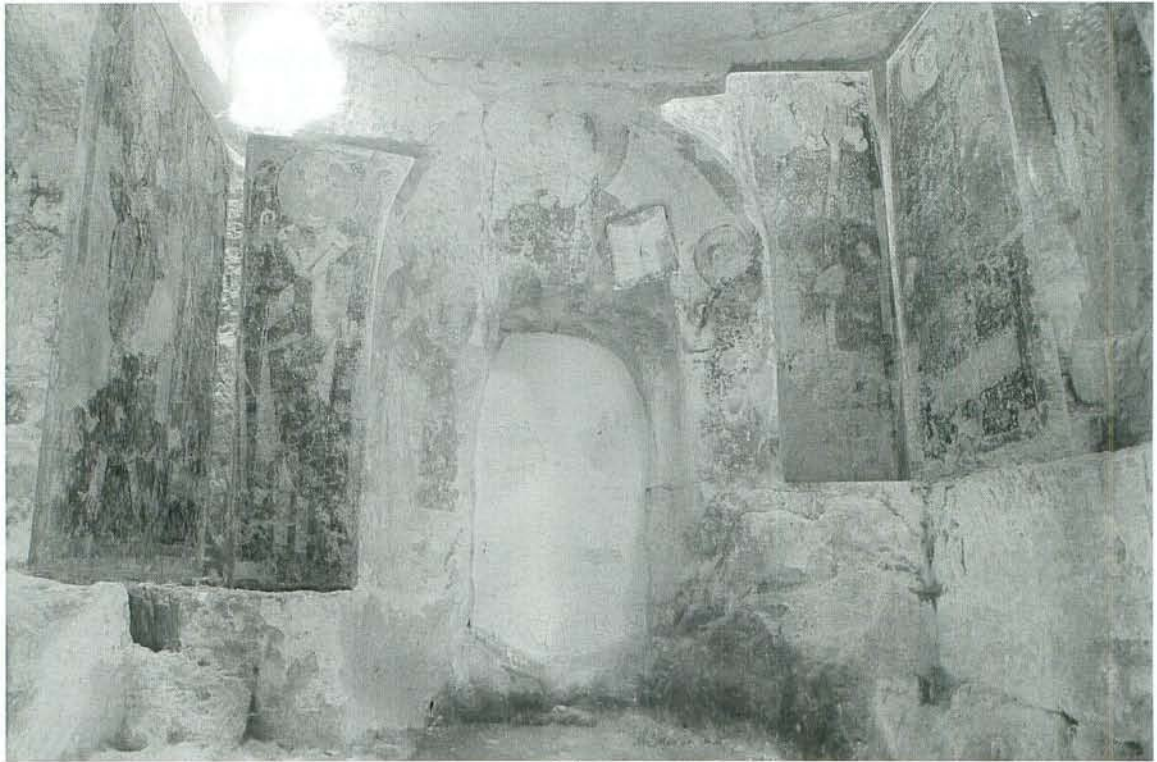
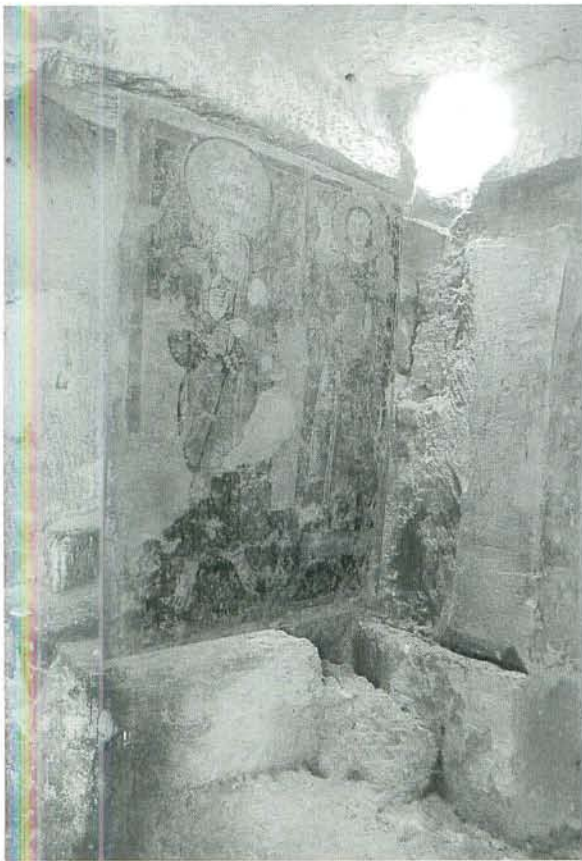
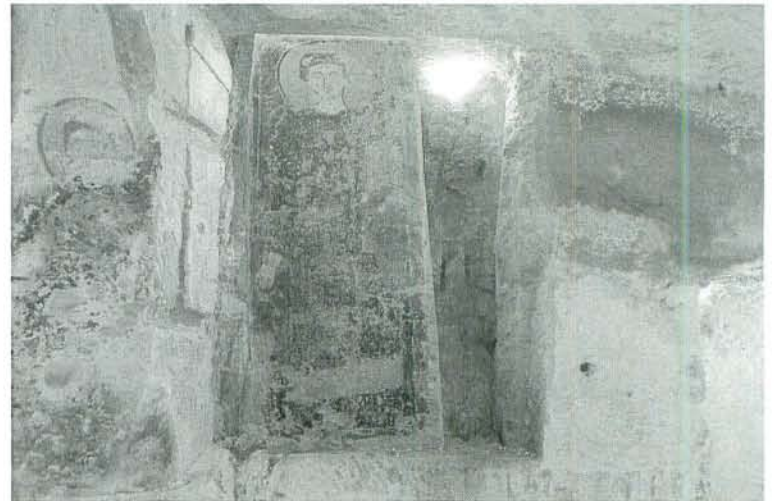
簡易測量に基づく壁画空間の再構築

全体

左側壁

右側壁

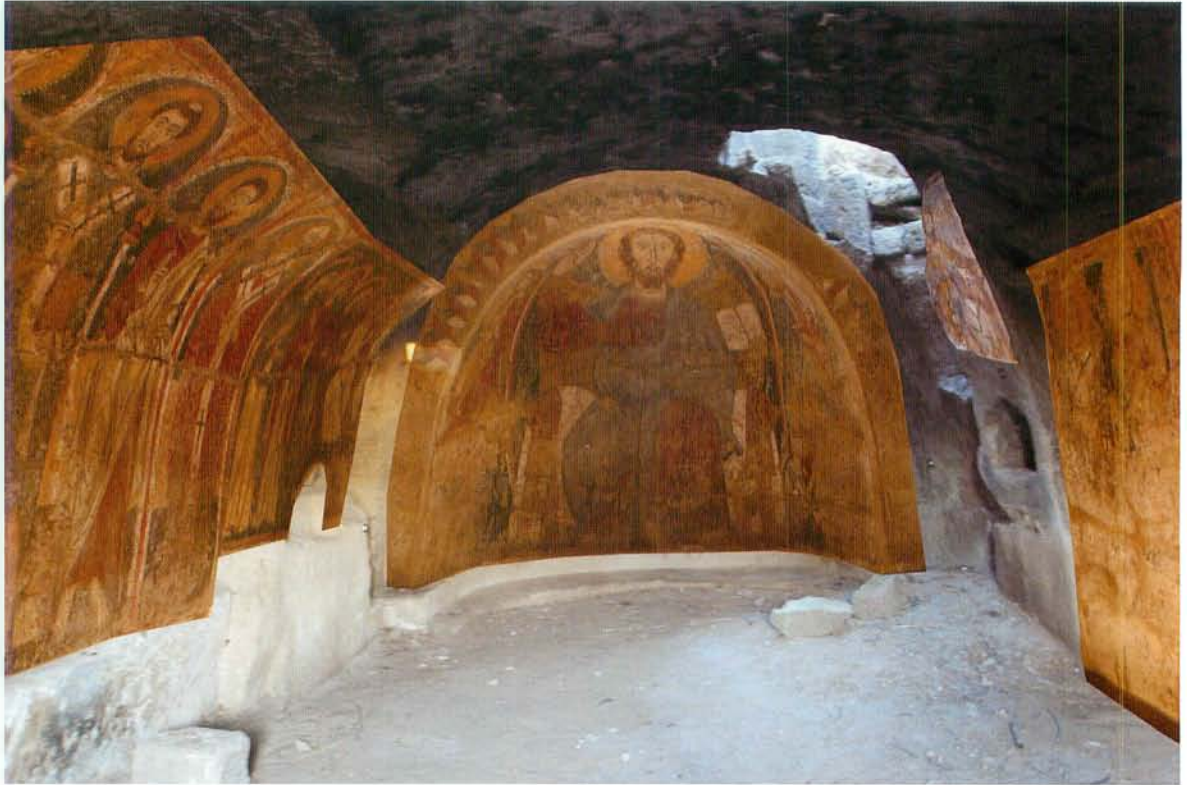
今回の調査で行った簡易測量結果に基づき、サン・ヴィート・ヴェッキオ教会の壁画が剥がされる前の状態を合成写真によって再現した。p.62 参照。

サン・ヴィート・ヴェッキオ教会再構築予想図

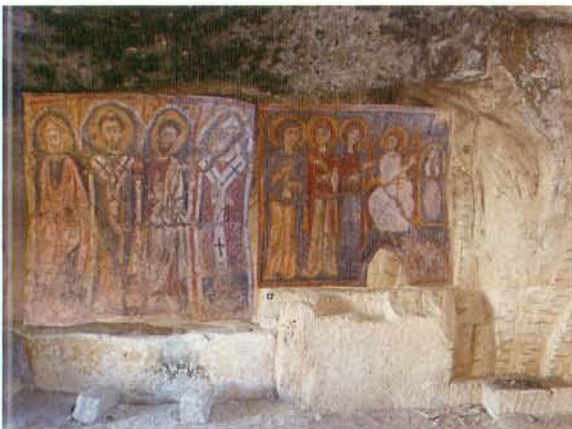
左側壁

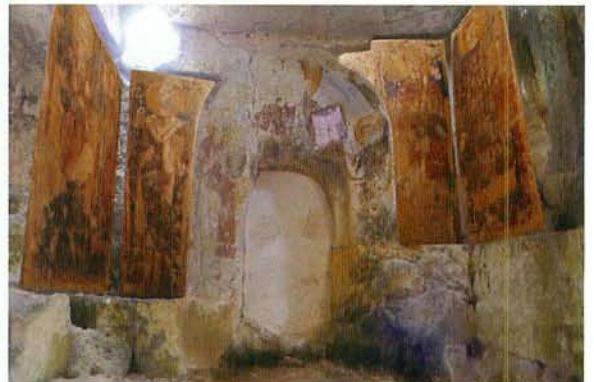
パードゥレ・エテルノ教会再構築図
