# 南イタリアにおけるフレスコ壁画の微細表面形状の記録 —顕微画像の走査イメージングと立体表示—

## Archiving of the Microscopic Surface Configuration of Fresco Wall Paintings in Southern Italy: Microscopic Scan Imaging and Stereoscopic Display

We performed a survey of indoor and outdoor fresco wall paintings in Gravina, southern Italy, between 8 and 16 September 2011. Macroscopically, the paintings under protected conditions indoors tended to be better preserved compared to those exposed to the outdoor environment. Microscopically, the preserved paintings of indoors were shown to have a surface coating of a protective material, such as resin. It was also suggested that the order of drawing from the wall to the surface layer was red, blue-purple, and white. Therefore, evaluation of the microscopic surface configuration is a crucial tool for digital archiving for diagnosis and restoration of fresco wall paintings, especially in investigation of the drawing technique.

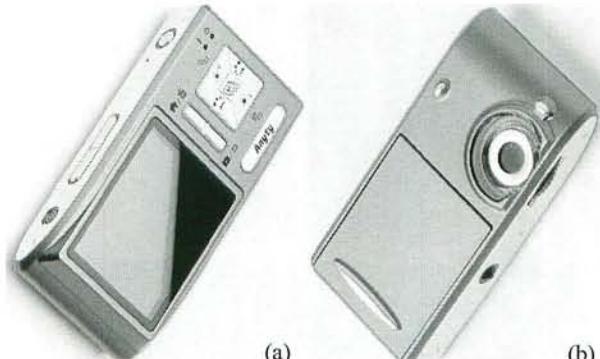
デジタル顕微鏡カメラは、R200 Digital Mobile Microscope（スリーアールシステム社製、福岡市）を用いた（Fig. 1）。イメージセンサーは約200万画素のCMOSセンサー、倍率は10～200倍、光源は高照度白色LEDの仕様である。なお、今回の調査では光学的に約10倍の設定で使用した。

**Fig. 1** Digital mobile microscope.  
(a) LCD side, (b) Object lens side.

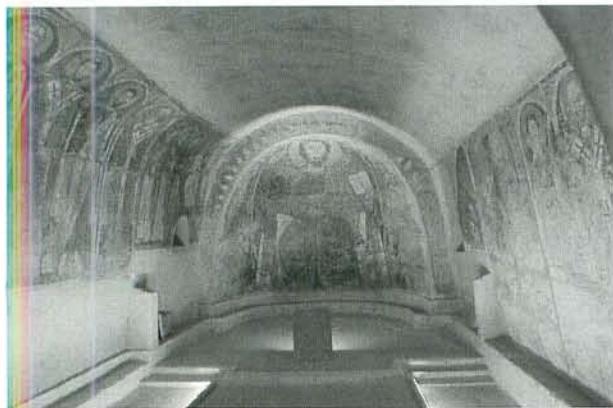
**Fig. 2** Large room facing to alter in Fondazione.  
(Preserved fresco paintings moved from Sito originale.)

の天使像と、右側壁の1人の聖人像を対象とした (Fig. 2, 3)。いずれも、その保存状態や芸術的価値を鑑みて、金沢大学フレスコ壁画センターにおける復元模写の対象となった壁画である。

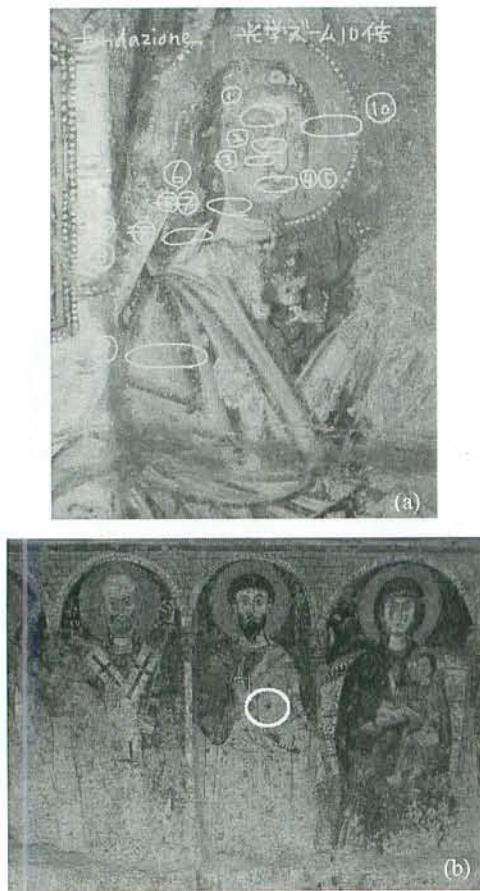
**Fig. 3** (a) An angel on Christ's left side.  
(b) A saint on Christ's left side wall.  
(Superimposed markers are on postures of imaging.)

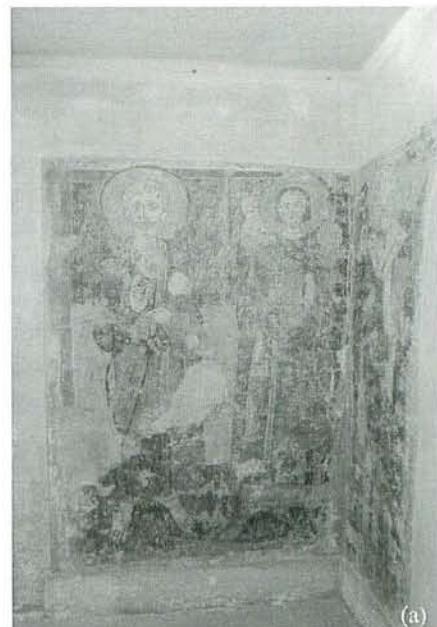
中央の聖人を調査対象とした (Fig. 4)。これも、復元模写の対象となった壁画である。

**Fig. 4** (a) Small room in Fondazione (Preserved fresco paintings moved from Padre Eterno), (b) A saint of middle.  
(Superimposed markers are on postures of imaging.)

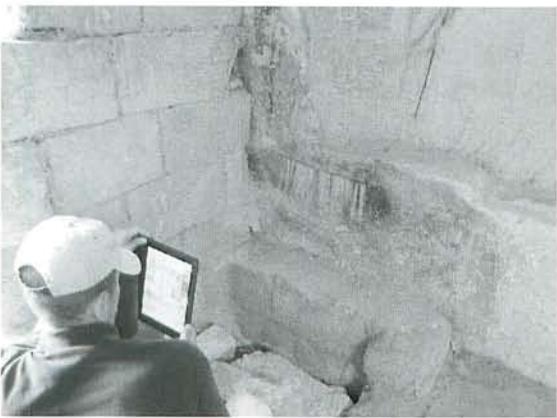
一方、Sito originale と Padre Eterno の洞窟には、一部、Fondazione 博物館へ移設されずに残された壁画が現存する。Sito originale に残された部分は、Fig. 2 中、向かって左側の一番手前の聖人の足元に相当し、約 30 cm × 20 cm 程度の領域である (Fig. 5)。Padre Eterno に残された壁画は比較的大きく、祭壇と思われる場所の左側に隣接する聖人の像である (Fig. 6)。このように、Padre Eterno に残された部分が大きいのは、おそらく Fondazione 博物館への移設時 (1968年当時) には既に壁画の損傷の程度が酷かったためであると考えられる。

Fig. 5 Residual part of paintings at Sito originale.

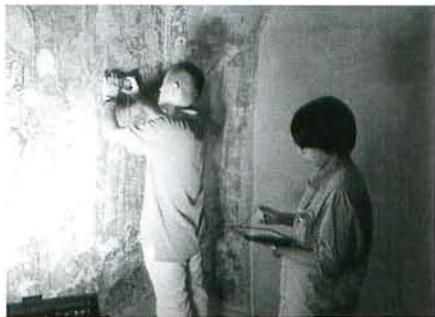
デジタル顕微鏡カメラによる壁画イメージングは、壁画に対して非接触または必要に応じて透明シートを介して行った (Fig. 7). また、壁画上の連続した筆のタッチ、彩色の境界、複雑な描画部分などの注目すべき領域を対象として、移動距離20mm~50 mm程度の範囲を約1mm間隔で走査イメージングを行った。これらの走査イメージングにおける隣接する2枚の顕微画像対は、それぞれ立体表示も可能である。

Fig. 7 In-situ microscopic imaging (left)  
and recording their location data (right).

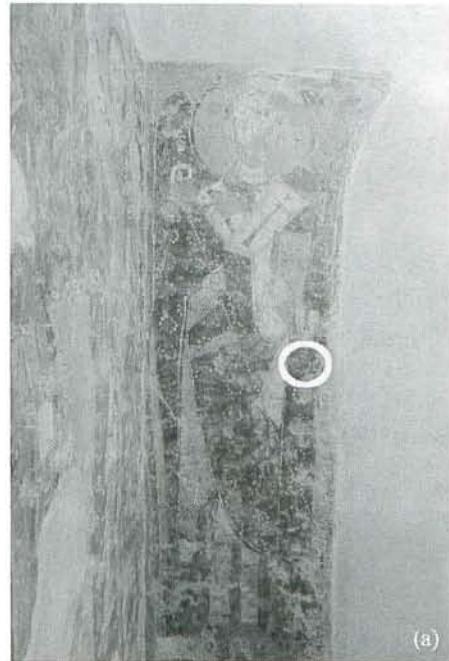
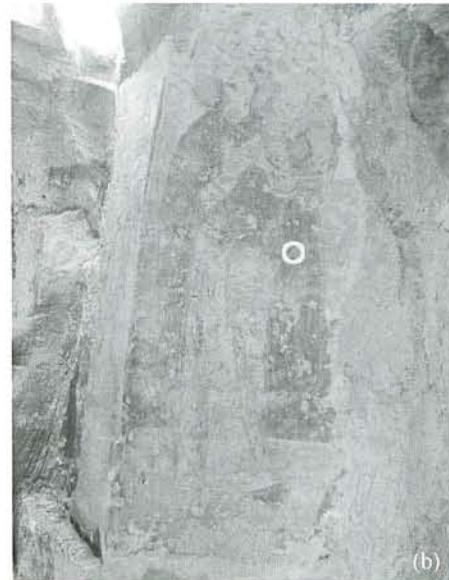
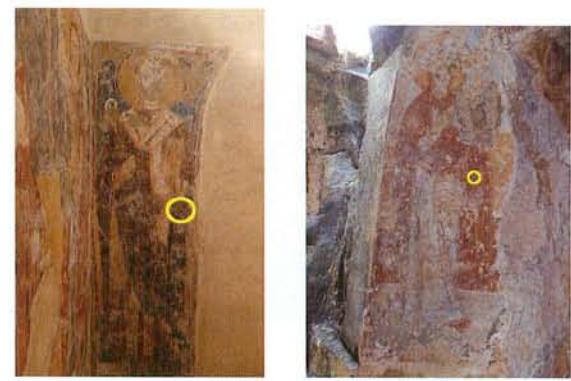
Fondazione 博物館内は、空調などで壁画の保存に適切な環境が保たれている。しかし移設の際、Sito originale や Padre Eterno に残された壁画の一部は、直接の風雨に晒されることは少ないが、寒暖の差や多湿の劣悪な環境下にあった。肉眼的にも、その2つの環境下での損傷の程度は明らかに違う (Fig. 8)。屋外に放置された壁画は、博物館内で保存された壁画に比べて彩度が褪せており、壁画表面の剥落も酷い。

Fig. 8 (a) Preserved paintings of saint in Fondazione's small room, (b) Residual painting of saint in Padre Eterno.  
(Markers are on postures of microscopic imaging. Those paintings used to be closely existed.)

また、それらの顕微画像を比較すると、特に青紫色系が剥げ落ちて色褪せていることが分かる (Fig. 9)。あらためて壁画の全像を観察すると、博物館内で保管されている壁画の方は青紫色系（一見、黒系）が比較的鮮明なために、良好なコントローストを呈している (Fig. 8 (a))。

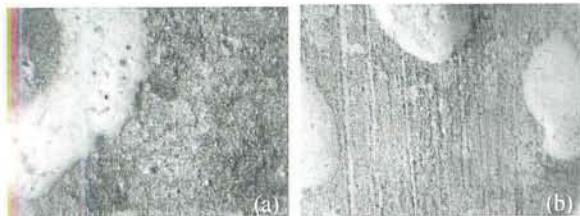
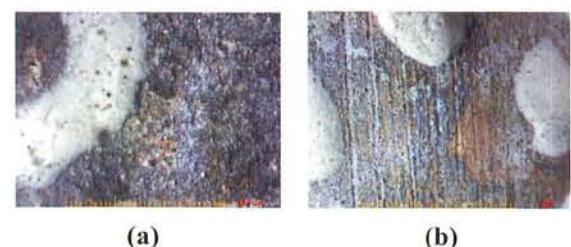
**Fig. 9** (a) Microscopic image of preserved paintings,  
(b) Microscopic image of residual painting in rough  
environment.

博物館内の壁画は、ある種の樹脂の保護膜によってコーティングされている。Figure 9(a)および(b)の比較でも分かるが、(a)には最上層に塗布された保護膜の光沢がわずかに観察できる。Sito originale から博物館大部屋に移設された天使像の顕微画像もその傾向があった (Fig. 10, 11)

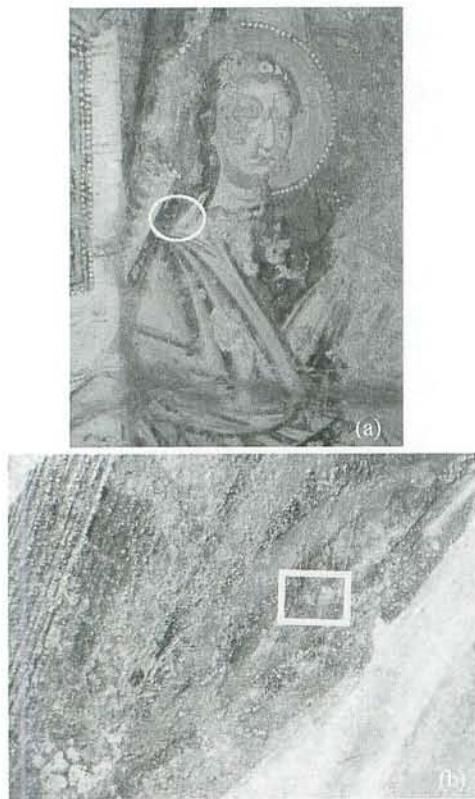
**Fig. 10** (a) Macroscopic image of preserved painting of angel,  
(b) Close-up image of the region of marker on (a).

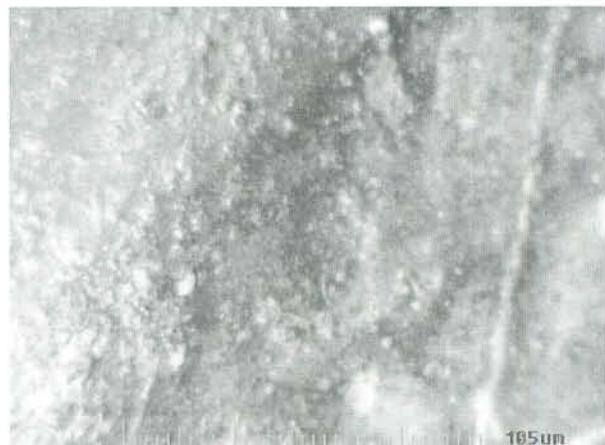
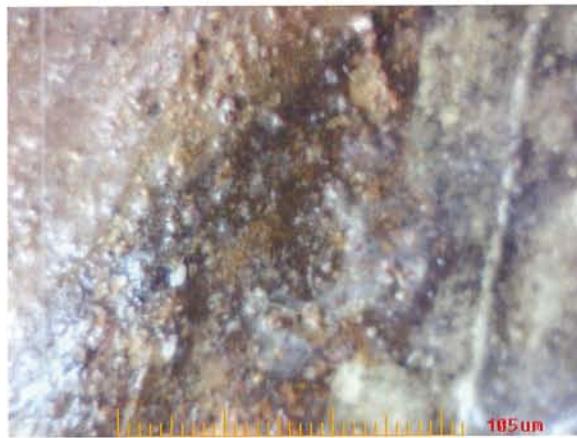
**Fig. 11** Microscopic image of marker on fig. 10(b). Glossy  
protective membrane was coated on top layer.

しかし、かびや褪色、さらに表層の剥落を防止するための保護膜のコーティングには注意が必要と言われている<sup>4)</sup>。すなわち、経年損傷の防止に効果的であることや、元の壁画を侵襲しないことなどがコーティング材料やコーティング技法に求められる。博物館内の壁画の保存状態が良いことを鑑みると、この保護コーティングは成功していると考える。しかし、Fig. 11 の中央部から下方にかけての青紫色系の部分に、白い纖維状のものが塗り込められているような形跡がある。同様な個所が他にも散在しており (Fig. 14)，コーティングの際にもう少し注意が必要だった可能性はある。

**Fig. 11** Microscopic image of marker on fig. 10(b). Glossy protective membrane was coated on top layer.

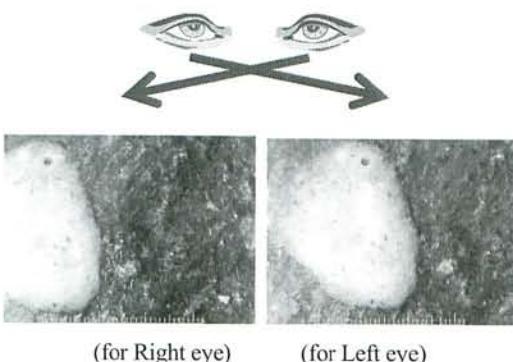
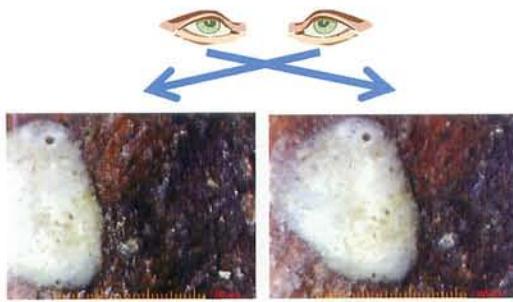
彩色材料がどのように層状に塗られているかは、描写方法を推測するうえで極めて重要である。顕微画像でも立体構造はある程度は把握できるが、次項で述べる立体表示により、さらに明瞭に表面形状の立体構造が明らかとなった (Fig. 12, 13)。すなわち、最下層の壁画表面から壁画表面に向かって、赤茶系色、青紫系色、そして白色の順に層を成していることが明らかである。さらに白色の塗料は、その盛り上がりをみると、おそらく粘稠度の高い彩色材料であったことが推測される。

**Fig. 13** Stereo images arranged at crossing method of upper anterior chest of saint. (marker No.8 on fig.12 )

Figure 14と16は、それぞれ20枚、14枚の顕微画像を約1mmずらせて位置合わせて重ね合わせている。すなわち、隣接する画像対をそれぞれ右目用画像と左目用画像として立体表示することによって、壁画表面の明瞭な立体構造が観認できる(Fig. 13)。たとえば、市販の3Dディスプレイまたはステレオフォトメークなどのソフトウェアを用いることによって、簡単に立体走査動画像として観察できる。

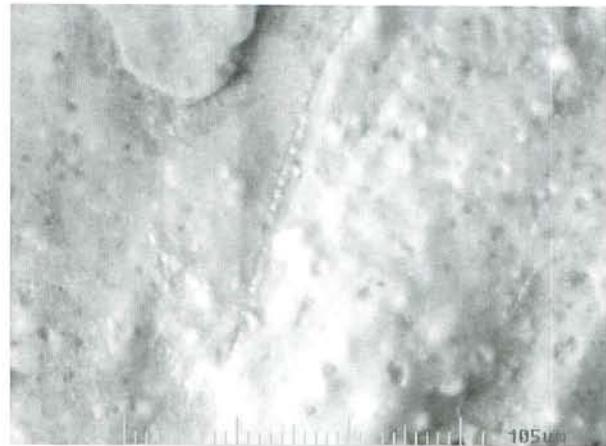
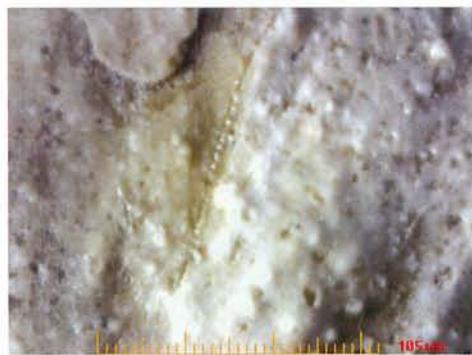
前述したように(3. 顕微イメージング)，長さ50mm程度の帯状の関心領域について、約1mmずつカメラを横に移動させて走査イメージングを行った。たとえば、Fondazione博物館の大部屋正面の後陣右下に描かれている天使の顔について、赤みがかった頬から白く描かれている鼻まで約20mmの範囲を連続撮影し、後でその20枚の顕微画像を合成した(Fig. 14)。合成画像によって、微視的な視野の狭い局所だけの観察ではなくて、比較的広い領域を観察するために描写方法などについて検討しやすい。Figure 14のほぼ中央付近の顕微画像の、さらに中央に上下方向へ延びる白色点状の線が観認できる。これは最上層の白色塗料の下の状態を反映しているように見える。すなわち、下書きの痕跡かもしれない。下書きからは画家の制作過程を垣間見ることができる。

**Fig. 15** Microscopic image of the middle of fig. 14. This is a part of nose boundary (small white dots in line) of No.3 on fig. 3(a).

**Fig. 15** Microscopic image of the middle of fig. 14. This is a part of nose boundary (small white dots in line) of No.3 on fig. 3(a)

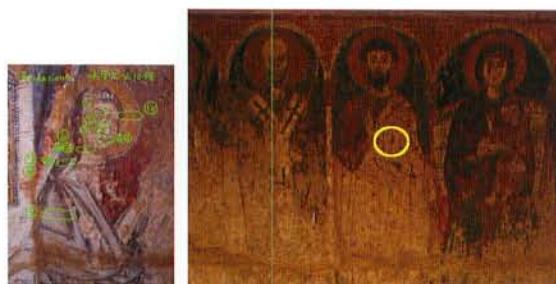
**Fig. 3** (a) An angel on Christ's left side, (b) A saint on Christ's left side wall. (Superimposed markers are on postures of imaging.)

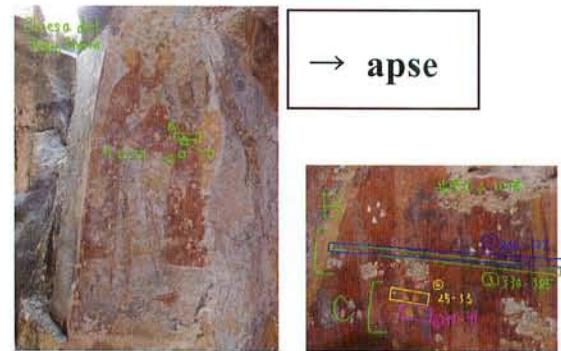
**Fig. 6** (a) Residual painting of saint in Padre Eterno, (b) Close-up image of saint.  
(Superimposed markers are on postures of imaging.)

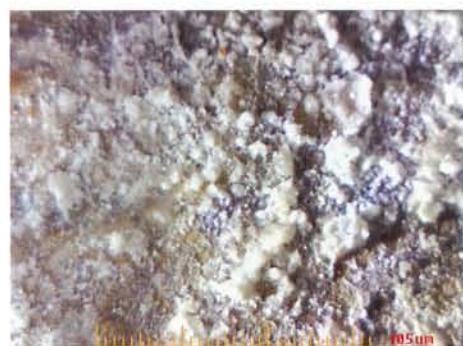
一方、劣悪な環境下に晒されたSito originaleの残存部分(Fig. 5)の一部を同様に合成したものをFig. 16に示す。また、Fig. 16の中央左側部分の顕微画像をFig. 17に示す。これを観ると、表面全体に白色の析出物が観認できる。漆喰が空気中のCO<sub>2</sub>と反応して析出したCaCO<sub>3</sub>と見られるが、さらに化学的な分析調査が必要である。いずれにしても、本来の色彩がほとんど顕れずに、白い析出物質に表面のほとんどが覆われている。Fondazione博物館内に保存されている壁画と比べると、Sito originaleの壁画は腐朽の一途を辿っている。ただし、同様に屋外の環境下にあってもPadre Eternoの壁画には白い析出物質は

**Fig. 17** Microscopic image of the left region of middle of fig. 16. Whole surface are covered by white precipitation ( $\text{CaCO}_3$ ?)
