パードゥレ・エテルノおよびサン・ヴィート・ヴェッキオ 洞窟教会壁画におけるマッセッロ法について

About the Massello Method in the Cave Church Fresco of Padre Eterno and San Vito Vecchio

Key Words: Cave church, Fresco, Massello, Restoration, Gravina in Puglia

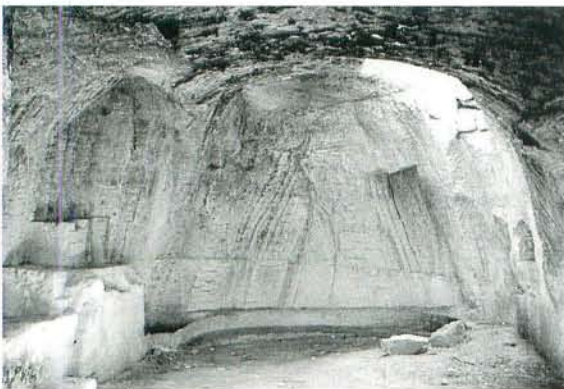
Fig.1 サン・ヴィート・ヴェッキオ教会の掘削痕（後陣壁）

1958年、サン・ヴィート・ヴェッキオ教会の壁画がローマ中央修復研究所の監督下によって移設された際、修復士たちによるディスタッコ法よりも、凝灰岩の加工に熟達した地元の石工職人の手を借りたマッセッコ法を採用した方が断然、安全にしかも低コストでおこなえたに違いない。実際、両教会に残る壁画移動のための掘削痕からは、石工たちの巧みな加工技術が生き生きと伝わってくる。(Fig.1) さらに、壁画を取り外した後の修復士による保存処置に関しても、支持体の余分な凝灰岩を容易に削り取ることができ、他の軽量の補強剤で裏打ちすることで壁画の重量が軽減かつ補強されるので、以後の保存にも有効となる。

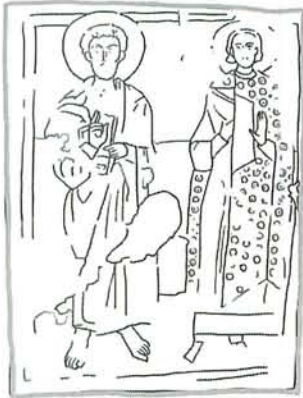
Fig.3 左側壁 聖ペテロと不明の聖人 (左)

右側壁に描かれたレオナルドゥスの画面で1ブロック。後陣壁のキリストが設置されるべき空隙部分に対して、右側の助祭画面で1ブロック。同じくキリストの右上部にあるマンデルラのフリーズの小断片で1ブロック。キリスト左側のニコラウス画面で1ブロック。そして、左側壁のペテロと明らかになっていない聖人で1ブロック。以上の5ブロック (Fig.3~5) に切断され移動がおこなわれたと考えられる。

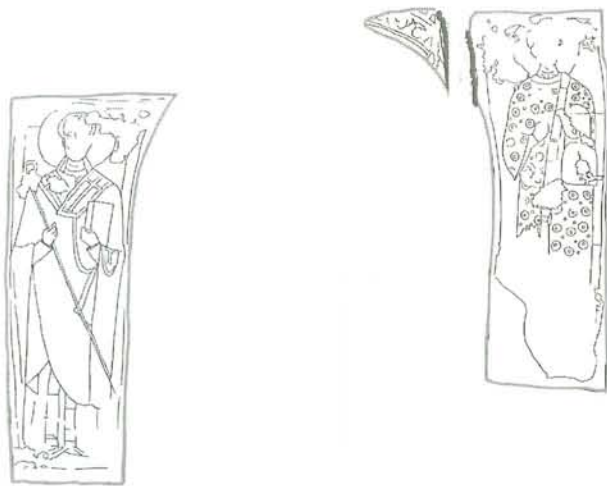
Fig.5 後陣壁 聖ニコラウス (左)・フリーズの小断片・助祭 (右)

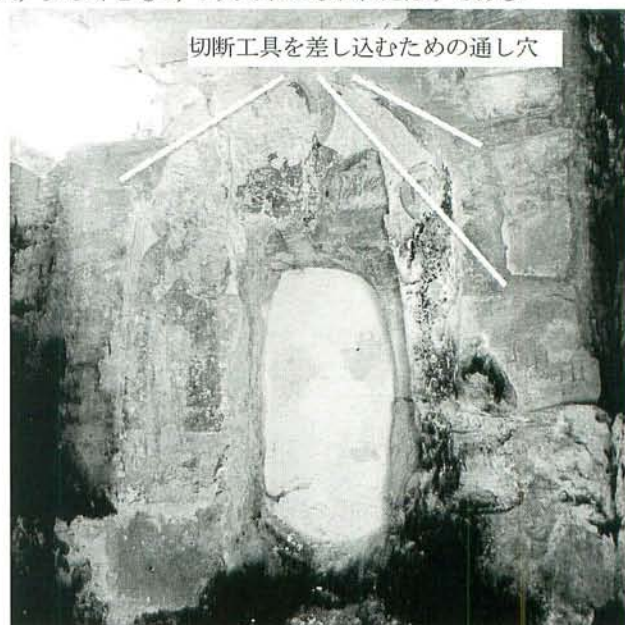
Fig.9 損傷がひどい後陣壁

中央にはかつて外部との通路に使われた穴が塞がれている。左上には光取りのためか屋外と貫通する穴が開けられている。

後陣壁における壁画の取り外しに関しては、両側壁に渡って描写が隙間なく連続するため、側壁部分が終わらなければ取りかかることができない。先述したが、後陣壁のパントクラトールのキリストは無残に破壊され、キリストとその両脇に聖人が1人ずつ描かれているが、彼らの顔にはひどい損傷を受けている。キリストの玉座の部分は通路として使われたのか、巨大な穴が空けられた跡がある。そのためか、移設されずに教会内に残されたままとなっている (Fig.9)。ここでは移設された、後陣の両脇に描かれた聖ニコラウスと助祭の壁画、そしてフリーズの小断片、以上の3ブロックについて報告する。

後陣右側では、助祭と後陣を囲むフリーズの一部がブロック移動された。助祭画面のブロック移動には、右側壁の壁画、レオナルドゥス画面が外された後の掘削をさらに掘り進めることで、画面裏側を掘り込むための奥行きを確保している。その後、壁画の厚みを10cmほど残し、左右の側方から切断面に沿って鶴嘴で刻みを入れた痕跡が残っている。そして、最上部、全体の3分の1及び3分の2の位置に切断工具を差し込むためと思われる痕跡が3ヶ所左右に通っており (Fig.9)、それらを利用して壁画の背面が切り取られたようである。⁸⁾

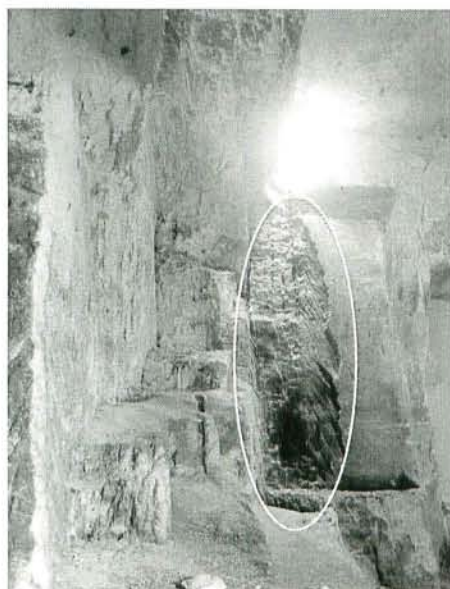
Fig.10 後陣壁左側 (聖ニコラウス画面) の掘削痕B

後陣左側の聖ニコラウスの壁画に関しては、右側の助祭画面による方法と基本的には同じである。左側壁で掘削された穴を利用して、壁画の裏側を掘り込むための奥行きを確保している。次に左側から壁画の厚みをおよそ10cm程度保った位置に細い鶴嘴で縦に刻み (掘削痕B) を入れてある。その深さは深いと

ころで約30cmに及ぶ。その後、最上部に鋸切りを通す穴が掘られ、そこから一気に下まで切断されたと考えられる。助祭画面では鋸切りが差し込まれる穴が3ヶ所確認できたが、ここでは最上部の1ヶ所のみである。おそらく、助祭画面に関しては、フリーズの断片があるためその部分に関してのこぎりの長さが足りなかったためではないか。もしくは、最初の助祭画面では慎重を期しておこなわれ、その経験に基づき左側のニコラウス画面では一気に切断することが可能だと判断されたのかもしれない。

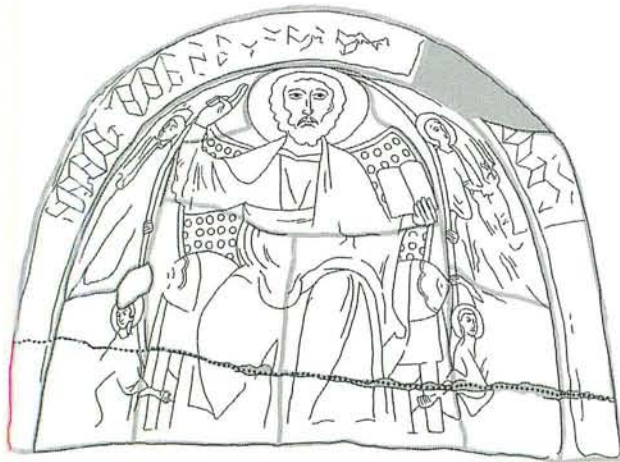
Fig.13 後陣側壁のマッセッロ区分
… 点線の部分は教会全体に入る自然断層による亀裂

最後に後陣壁であるが、形状がドーム形に湾曲しているので、マッセッロ区分は複雑に分けられており、その数はフリーズ部分を含めると9を数える。まず、フリーズ部分は、盗掘による巨大な穴を境に2つに分けられる。左側のフリーズは右側のものに比べるとかなり長く取られている。「玉座に座るパントクラトールのキリスト」を見てみると、キリストの光輪上半分を辿り玉座の背もたれの両端を伝い右腕から腹部を経由して左肘にいたる部分で、キリストの上半身が1つのブロックとされている。下半身はほぼ真ん中から継ぎ目が真下に下りており、それによって右足と左足が別々のブロックに分かれる。キリストの両脇では4人の天使がマンデルラを支え合っているが、それぞれが1つのブロックとして区分される (Fig.13)。

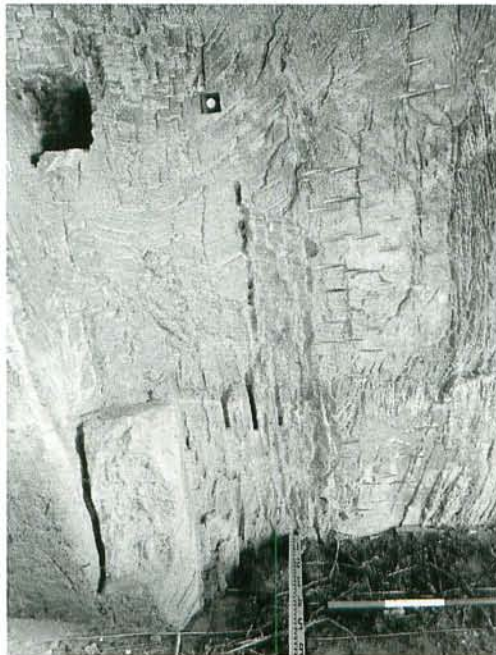
Fig.15 奥行き確保のための最初の掘削 壁面に対して垂直に掘削されている（掘削痕C）

奥行きを確保する最初の掘削（掘削痕C）は、向かって左側の後陣側に確認できる（Fig.14・15）。そこから右側の掘削痕は壁面と平行して右へ移動する。後陣右上に大きな穴が開けられているが、これは盗掘によって開けられたものと考えられている。左から掘り進めた理由の一つとしては、この穴を明かり取りとして利用したからではないか。電源がとれない場所において、壁画の裏側を掘削する際には明かり取りが大変重要になる。もう一つの理由としては、右側壁には入り口近くまで壁画が描かれていたと想定されるため、奥行きを確保する最初の掘削を右側でおこなおうとすると、ファサード裏側の壁面が間近で壊さざるを得なくなる。教会の外観を損なう危険性を避けたことも、大きな理由としてあったと考えられよう。

さて、上記ディスタッコ法に続きいよいよ右③画面のマッセッロ法に入ることになる。奥行き確保のための掘削痕Cは、計測によると横幅90cmで奥行きは約50cmであった。このスペースは、石工が工具を使って壁面に対し右向きで作業できる空間であり、ここから壁画の裏側を教会入り口方向へと掘り進められた。壁面と平行に走る掘削痕の途中にクランクの形状をした大きな段差（掘削痕D）が存在するが、掘削痕CからDに至るまで、奥行きが徐々に深まっている。これは壁面の裏側を掘り進めていく上で、石工が壁面を傷つけまいとする心理の表れなのか、奥まっていけばいくほど掘削作業が困難になり作業スペースを必要とするためなのかはわからないが、ここに限らず他の多くの場所で同様の例を見ることができる。そして、ちょうど掘削痕Dの付近が右③画面を他から分断した場所と考えられる。計測結果を見ても、掘削痕CからDまでの間が約1.6mで、横幅が約1.4mの右③画面が入ることになる。

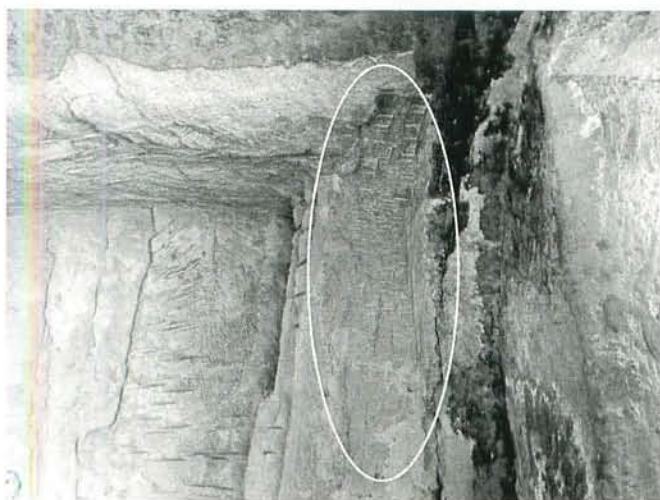
Fig.17 右側壁の右隅にある掘削痕E

右側壁最後の「アレクサンドリアの聖女カタリナ」, 「幼児キリストを抱く聖母マリア」, そして「聖バルトロマイ」の壁画(右①画面)は, これまでと違って3聖人が描かれた最も大きいブロックである。ここの掘削に関しては, 左側に加えて右側からもおこなわれている。これ以上壁画が続かないためか, 想定される画面右縁の位置からファサード裏側の壁面にまたがる約40cmの隙間に, 壁面に対して垂直に掘られた掘削痕Eが認められる(Fig.17)。この掘削で取り外す壁画の厚みにプラス α の奥行きを確保し, 右方向からも画面裏側を切り離す作業がおこなわれたと考えられる。そのため, このブロック部分に関しては切り離し作業が画面の両側からおこなわれたので, 壁面裏側の掘削が幾分省けたようで階段状になった凝灰岩の塊¹⁰⁾がそのままに残っている。

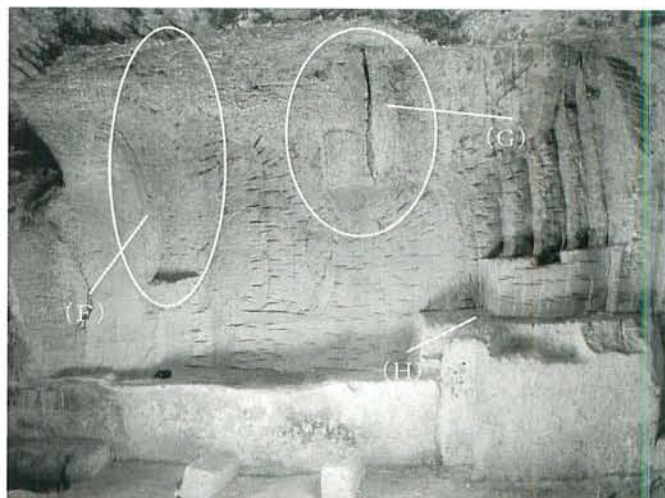
Fig.18 左側壁における掘削痕F(左)とG(右) 右下には足場に使われた階段状のブロック痕(掘削痕H)がある。

左側壁の場合は, 右側壁に比べるとかなり困難だったことが複雑な掘削痕から想像できる(Fig.18)。また, そのことは先述したマッセッロ区分を見ても明らかで, 右側壁のように2から3聖人で効率的に分断すればいいものを, 1聖人, 2聖人そして1聖人と, 4人の聖人像を複雑に3つのブロックに分けている¹¹⁾。このように切断箇所が増す方法をあえて採用していることから, 壁画移動が難航したことは明確だ。

左側壁における奥行きを確保する掘削は, 教会入り口側に確認できる。Fig.18に示した掘削痕Fがそれであり, 壁面に対して垂直に入っている。また, 想定される壁画の位置¹³⁾からも, これが奥行きのための掘削であることは間違いない。ただ, この掘削痕Fの下の部分に, 足場として使われた凝灰岩のブロックがそのまま残されている。他の例から見ると, 最初の掘削がおこなわれた後に, 石工が壁画の裏側に潜り込んで作業する必要があり, 足場として使用された部分も全て掘削されたはずで

左②画面におけるラザロとヤコブのブロックでは、亀裂Iに加えヤコブの腹部に入る亀裂IIが石工たちをさらに困らせたようだ。掘削痕Gがそのことを鮮明に伝えている(Fig.18, 22)。この掘削痕は計測結果からちょうどヤコブの上半身の位置と一致する(Fig.20)。つまり、亀裂IとIIIが混在する部分で、壁画が分解する恐れのある特に危険な場所なのである。掘削痕Gの周辺を見てみると、この部分をくぐるように掘削がおこなわれた形跡が認められる(Fig.18)。これは、ヤコブの上半身を切り離す前に聖バシリウスの画面(左③)裏側の掘削に及んだことを証明している。ただ、バシリウスの上半身にも亀裂I, IIIに加え亀裂IIの3本が確認でき、左②画面と同様に危険極まりない状態であったことは明らかだ。おそらくこの左③画面に関しても、掘削痕Gが落下防止の重要な支えとなったと考えられる。亀裂による画面の分解と落下を防ぐため、壁画を壁体に維持させるための支えである。この掘削痕Gが最後に切り離されたと仮定すると、左③の画面を先に取り外した後に、この支えの両側から切断工具を入れて左②の画面を切り出したと考えられる。

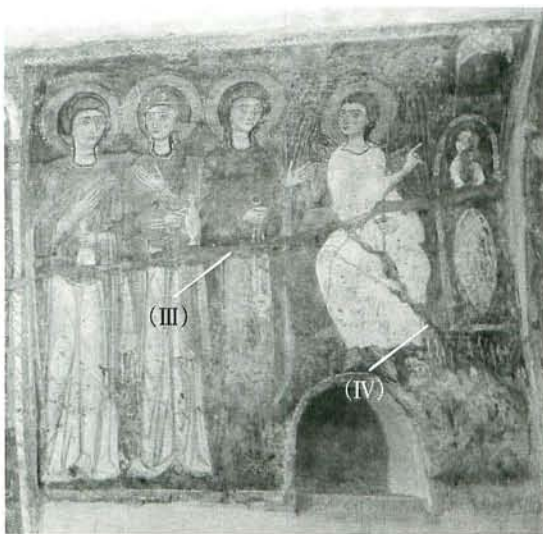
Fig.21 天使と三人のマリアを横切る亀裂IIIと天使の左足に斜めに入る亀裂IV

ブロック区分を複雑にせざるを得なかった原因は, 壁面に生じた複数の亀裂¹²⁾にあると考えられる。無惨にもペテロ, ラザロ, ヤコブの3聖人を斬首する亀裂(I), もう1人の聖人パシリウスの頭部に入る斜めの亀裂(II), ラザロ, ヤコブ, 3人のマリア, そして墓の前の天使, これらの像の上半身と下半身を分ける長い亀裂(III), そして天使の下半身を斜めに横切る亀裂(IV), 以上の4本が確認できる(Fig.20, 21)。これらは表層のみに生じたものではなく岩盤の奥まで続くものと推定され, しかも壁画の上部は前方にせり出しているため, 壁画の裏側を切り離す過程で崩落を防ぐ細心の注意を払う必要があったはずである。この複雑な壁画移動の工程を, 次に検証することしよう。

4人の聖人壁画が取り外された次に「3人のマリアと墓の前の天使」(左④)の作業へと移るわけだが、ここに関しても亀裂IIIとIVが石工たちを困らせたに違いない(Fig.21)。前述したマッセッロ区分ではこの壁画内には切断された形跡が見あらず1ブロックとしているが、実際は亀裂IIIの上下で分断して壁画が移動された可能性が高い。しかも上の部分はせり出しが強く、上下を同時におこなえば倒壊する危険性を招く。左④画面における亀裂IIIより上の部分は、縦幅が80cm前後で横幅は2mにわたる。この大画面を厚さ約10cmの凝灰岩の壁体とともに削り取るとなると、前面に必ず何らかの支えを設ける必要があったはずだが、その具体的手法は定かでない。

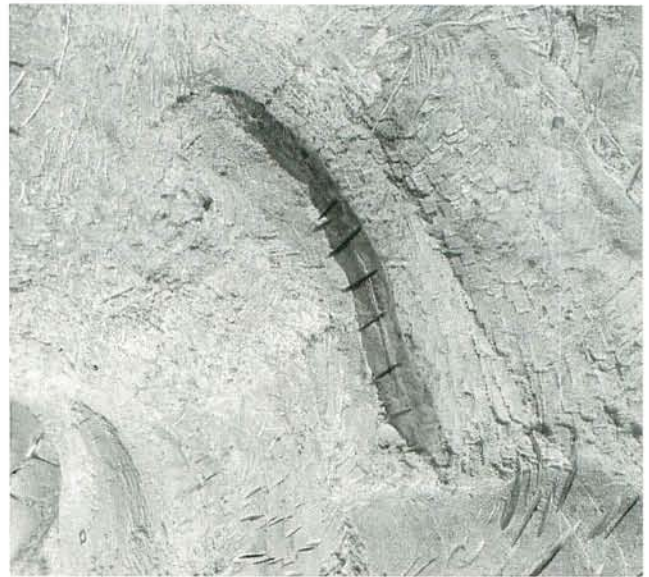
Fig.22 左②, ③画面の支えとなっていた掘削痕G この部分が最後に切り離されたと想定される。
