博 士 論 文

塩害劣化した既設道路橋における振動特性の 変化に基づいた点検手法に関する研究

金沢大学大学院自然科学研究科
環境デザイン学専攻

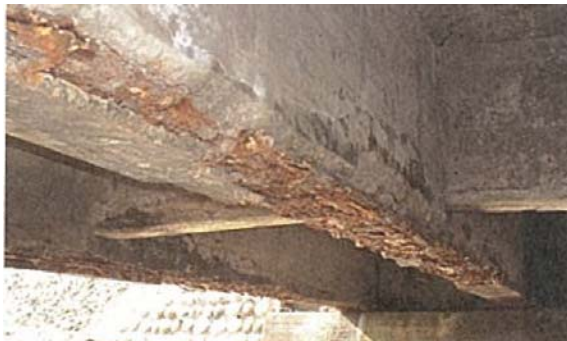
(a) RC 桁橋の塩害による損傷

飛来塩分により著しく塩害劣化した橋梁の損傷事例を**写真 2.2.1**に示す。**写真 2.2.1(a)**は、塩害劣化した RC 桁橋を示しており、下フランジでは全面的に剥離・浮きが広がっている状況が確認できる。**写真 2.2.1(b)**は、塩害劣化した PC 桁橋の劣化状況であり、ウェブ、張出部に鉄筋腐食による浮きや錆汁が見られる。**写真 2.1.1(c)**は、PC 桁の劣化状況を示しており、下フランジは、多くの錆汁や剥離が見られ、PC 鋼線の腐食も確認できる。なお、PC 鋼線の一部では破断が確認されている。

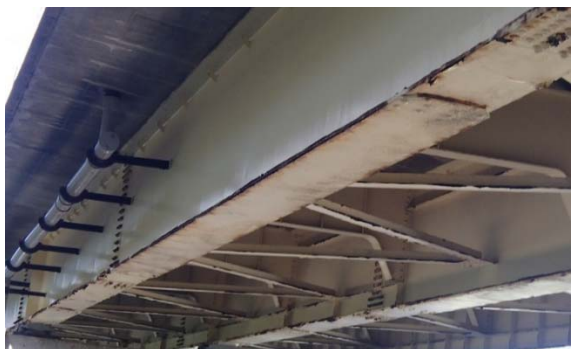
(d) 鋼橋の塩害による塗膜劣化および腐食状況

写真 2.2.2(d)は、海岸上に架設された鋼橋で、主桁下フランジおよび対傾構のコバ面を中心に橋梁全体の範囲において塗膜劣化により鋼材腐食が確認できる。**写真 2.2.1(e)**は、飛来塩分および伸縮装置からの漏水によって発生した鋼橋桁端部および支承部の腐食状況を示す。**写真 2.2.1(f)**は、添接部における腐食状況を示しており、塗膜厚が確保しにくい添接部で腐食が発生している。

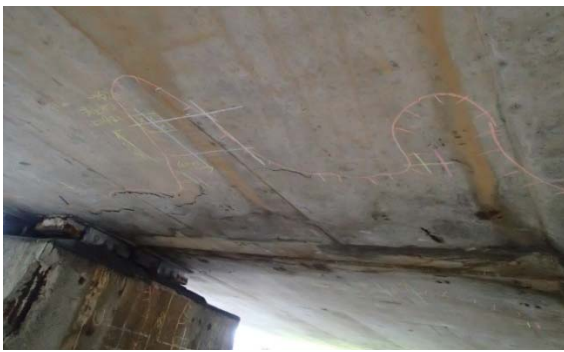
(a) 凍結防止剤による桁端部の塩害事例

凍結防止剤の影響を受け、著しく塩害劣化した橋梁の損傷事例を写真 2.2.2 に示す。写真 2.2.2(a) から、中間支点上の掛違い橋脚部の伸縮装置から塩分を含んだ漏水によって、RC 中空床版の桁端部、支承部および橋脚で漏水範囲において、鉄筋腐食によりコンクリートの浮きや剥離が確認できる。写真 2.2.2(b) から、張出床版で伸縮装置および排水管付近からの漏水の影響で変状として、錆汁や遊離石灰および浮きが確認できる。写真 2.2.2(c) は、掛け違い橋脚の漏水部における浮き損傷を示す。写真 2.2.2(d) および 写真 2.2.2 (e) は、鋼橋の桁端部で伸縮装置からの漏水により下フランジ、ウェブ下端、垂直補剛材および支承で局部腐食の状況を示す。写真 2.2.2 (f) は、凍結防止剤が飛沫し、中央分離帯側（以下、中分側）の主桁全長で下フランジおよびウェブ下端で発生した局部腐食である。路肩側では、雨による洗い流しがないため内桁に比べ全面的に腐食する傾向にある。

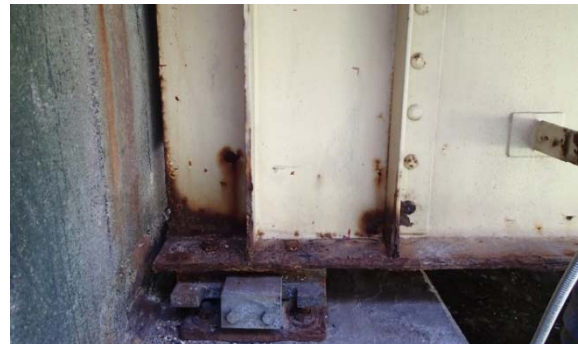
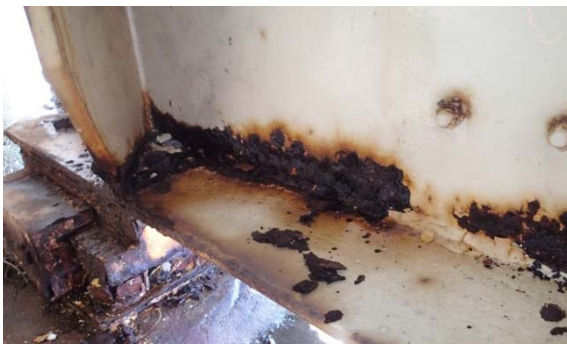
(d) 鋼橋桁端部の腐食状況

(e) 鋼橋桁端部の腐食状況

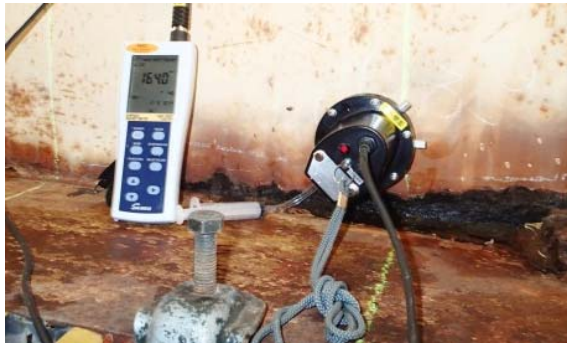
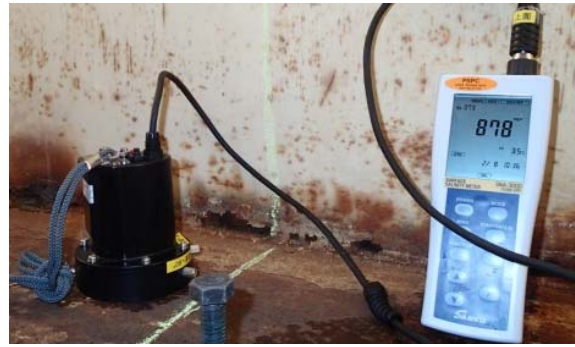
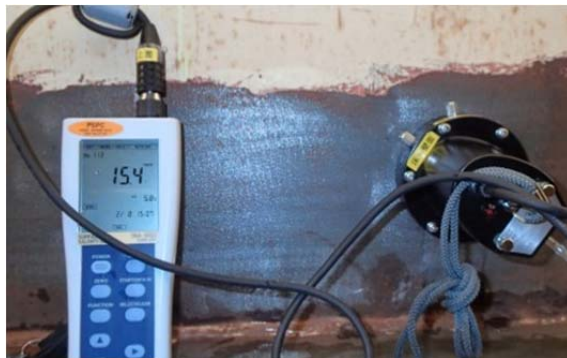
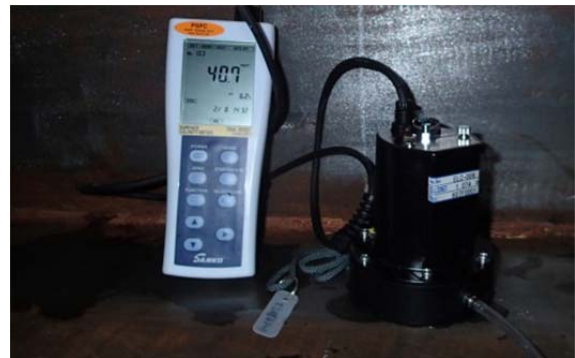
写真 2.3.2 M橋における塩分測定状況 (NaCl:mg/m²)

No	測定段階	測定部位	1回目	2回目	3回目	平均/ 標準偏差	備考
1-1	素地調整前	ウェブ下端 1	164	113	208	162 / 38.8	写真 2.3.2(a)
1-2	〃	ウェブ下端 2	134	181	173	163 / 20.2	
1-3	〃	ウェブ下端 3	211	189	212	204 / 10.5	
2-1	素地調整前	下フランジ 1	1,722	584	892	1,066 / 481	
2-2	〃	下フランジ 2	314	203	431	316 / 93.1	
2-3	〃	下フランジ 3	878	826	918	874 / 37.7	写真 2.3.2(b)
3-1	素地調整後 (1種ケレン相当)	ウェブ下端 1	15.4	17.2	19.7	17.4 / 1.8	写真 2.3.2(c)
3-2	〃	ウェブ下端 2	19.5	15.2	19.6	18.1 / 2.1	
4-1	素地調整後 (赤錆有)	下フランジ 1	127	129	401	219 / 129	
4-2	素地調整後 (1種ケレン相当)	下フランジ 1	17.3	7.7	40.7	21.9 / 13.9	写真 2.3.2(d)
4-3	〃	下フランジ 2	17.3	38.7	46.3	41.9 / 3.2	
6-1	素地調整後 (1種)+水拭き	下フランジ 1	5.4	11.6	7.7	8.2 / 2.6

(a) ウェブ下端塩分測定(素地調整前)

(b) 下フランジ素地調整の状況

(c) 塩分測定(素地調整後)

(d) 塩分測定(素地調整後)

今回の付着塩分量調査の結果から、塗膜が残っている箇所において素地調整後の塩分測定では、概ね50mg/m²以下となり、また、水拭きの効果も確認できた。しかし、著しい腐食箇所では鋼材表面に凹凸が見られ素地調整後で50mg/m²以上となった。このため、今後水拭き以外による付着塩分量を低下させる対策の検討が求められる。また、既往の文献では、腐食部に対しては一般的なブラスト施工では、50mg/m²以下を確保することが困難なため、塗膜残存部は50 mg/m²以下、腐食部は200mg/m²以下となるように目標値が設定されている事例がある²⁹⁾。このように著しい腐食部は、一般部と同じ目標値を設定することが望ましいが、困難な場合は、暫定的に別の目標値の設定や塩分除去の対策を検討すること望まれる。

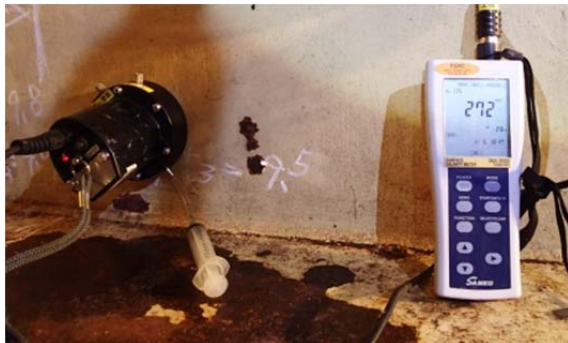
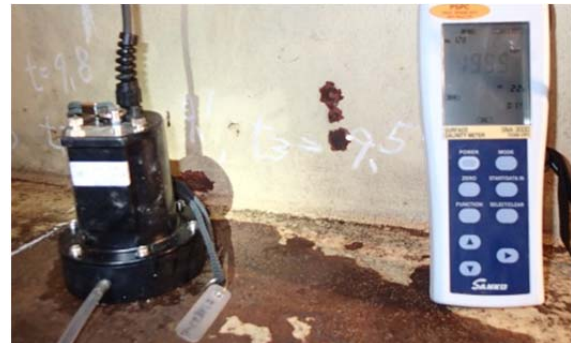
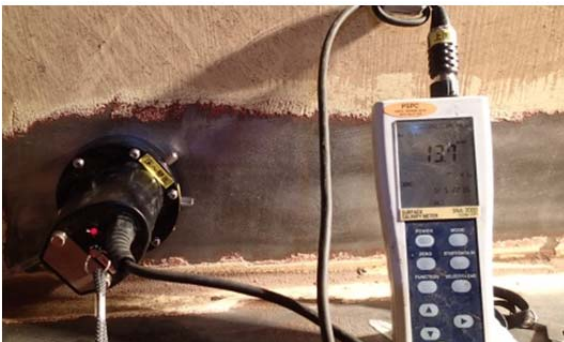
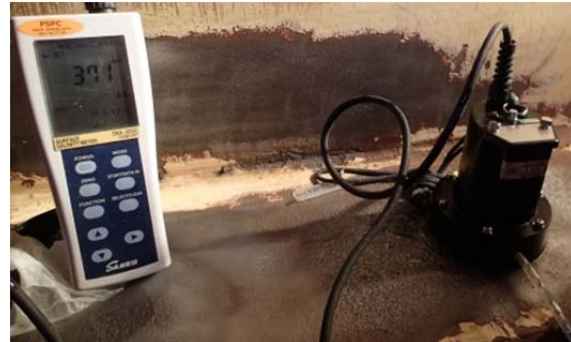
写真 2.3.3 T 橋における塩分測定状況 (NaCl:mg/m²)

(a) ウェブ下端塩分測定(素地調整前)

(b) 下フランジ素地調整の状況

(c) 塩分測定(素地調整後)

(d) 塩分測定(素地調整後)

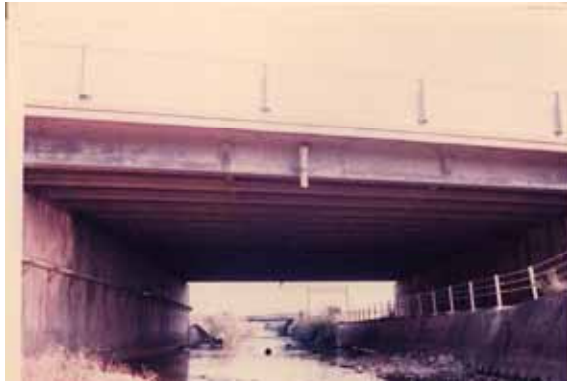
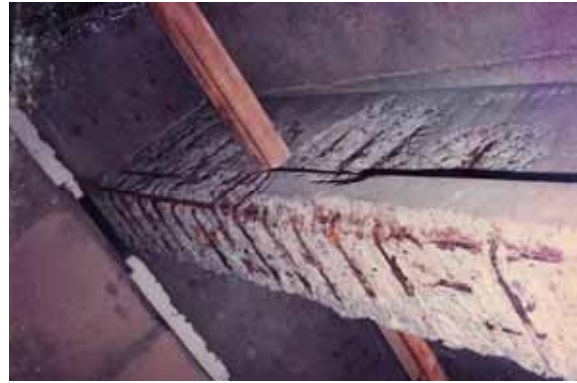
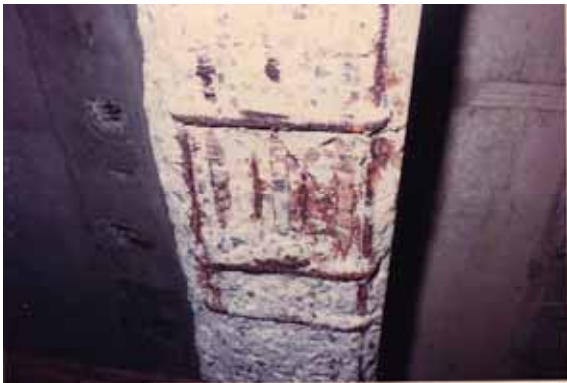
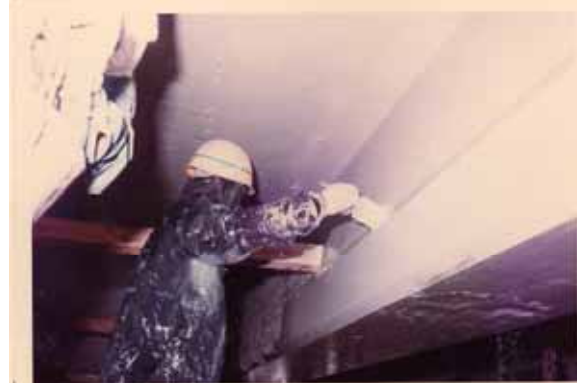
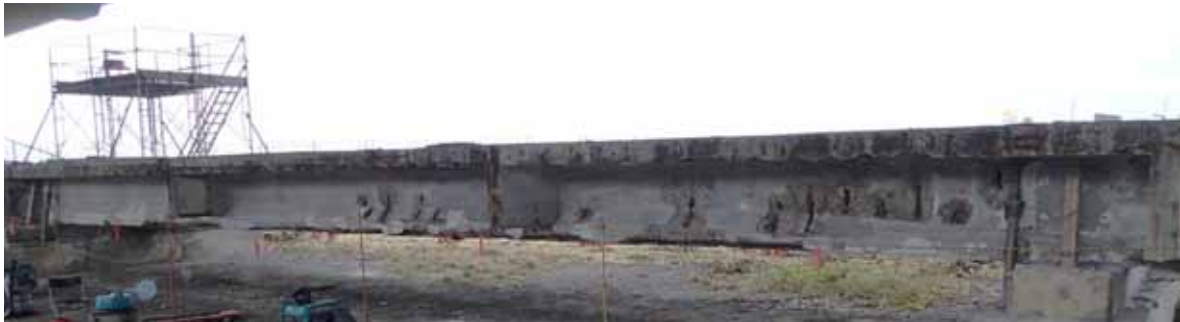
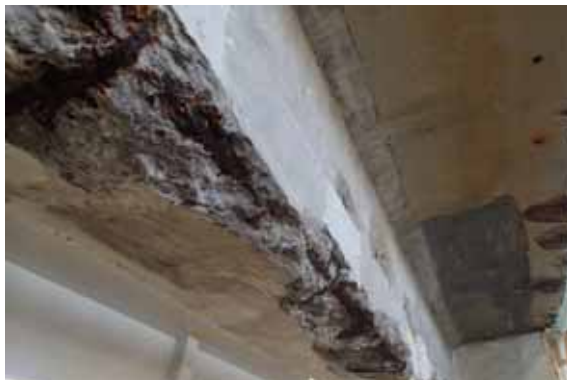
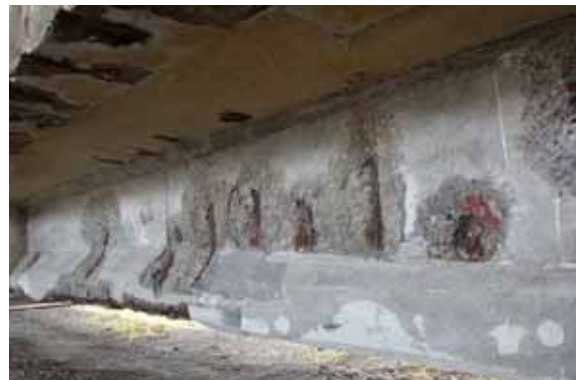
写真 3.2.1 撤去した PCT 桁の試験体の劣化状況

(a) 補修工事前の全景 (1982.11)

(b) コンクリート浮き部の除去後 (1982.11)

(c) シース管の腐食状況 (1982.11)

(d) 断面修復後のライニング状況 (1982.11)

(e) ライニングおよび浮き部除去後の撤去した PCT 桁の屋外暴露状況 (2014.10)

(f) 主桁下面の損傷状況 (2014.10)

(g) 主桁側面の損傷状況 (2014.10)

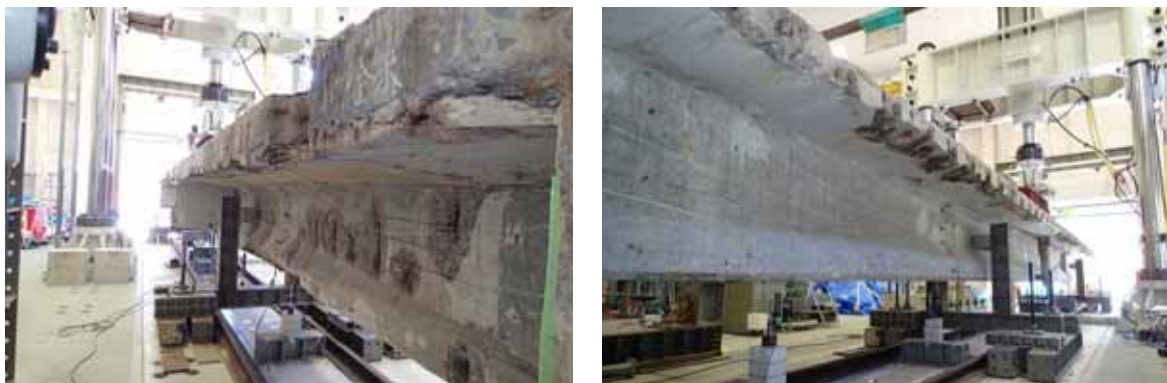
試験体の損傷の状況を写真 3.2.2 に、外観調査の結果を表 3.2.2 および図 3.2.3 に示す。塩害による損傷は、底面が最も広く、浮き・剥離の発生面積は 35.6%で、底面および主桁側面の一部で鉄筋露出も確認された。主桁側面は、供用中に海側であった路肩側より中央分離帯（以下、中分側）の損傷が大きくなっている。路肩側は、付着した飛来塩分が雨風によって洗い流された影響によるものと推察する。

(a) 中分側の損傷状況

(b) 路肩側の損傷状況

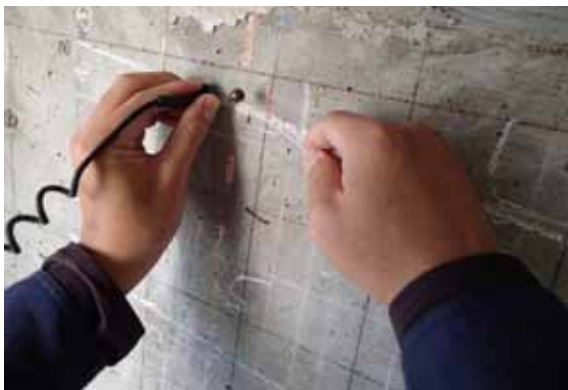
(a) 衝撃弾性波による非破壊調査状況

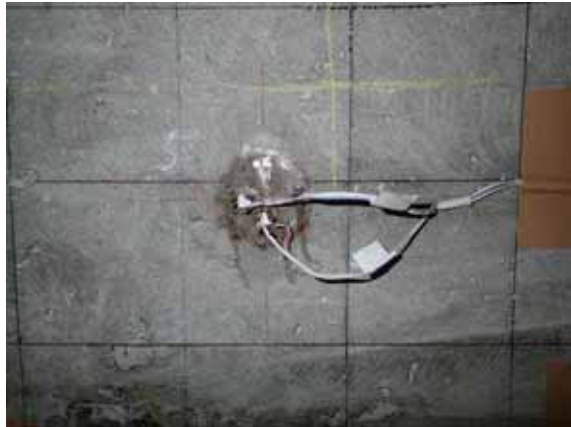
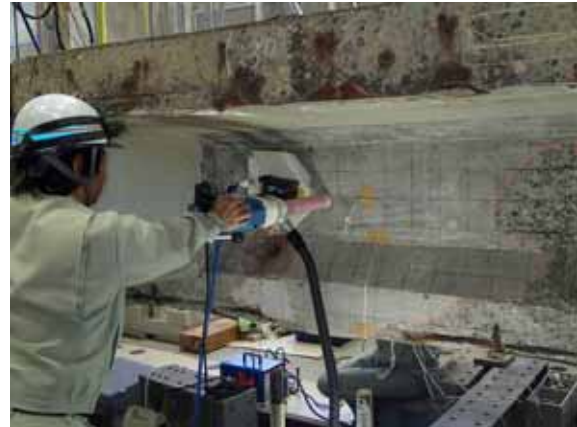
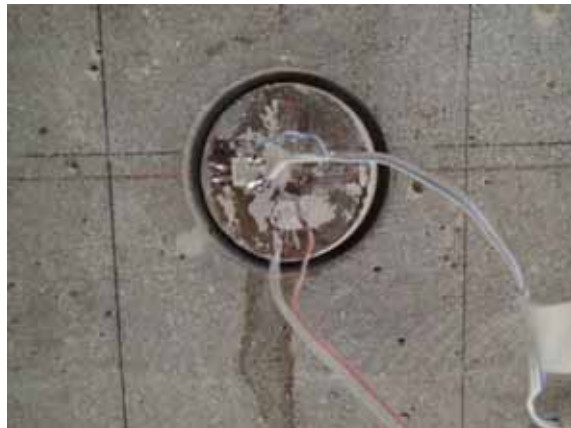
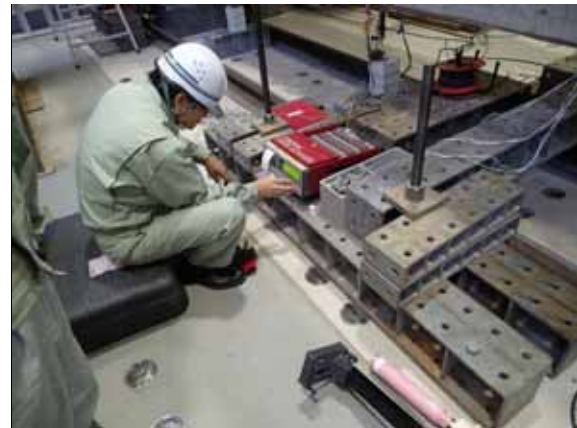
写真 3.2.6 残存プレストレスの測定状況

(a) ひずみゲージの設置状況

(b) コアカッターによる切り込み

(c) コアカッターによる切込み後

(d) 計測状況

文献 6)に提案されている推定手法を用いて、塩害により劣化した試験体の残存プレストレスの推定を行った。図 3.2.8 に示すように載荷試験前に桁の橋軸方向および橋軸直角方向にコンクリート表面ひずみゲージを貼りつけ、φ 50mm のコンクリートコアカッターによって深さ 18mm 程度の切込みを入れ、応力解放後のひずみを測定しプレストレスの応力を算定した。なお、残存プレストレスの推定に用いた物理定数は、表 3.2.8 に示すようにコンクリートのヤング係数 35kN/mm²，鋼材 200kN/mm²を用い、部材断面については設計図書の数値を用いた。

コア切込み法における重要な要素は、図 3.2.9 に示すような同一位置での乾燥収縮の深さ方向の進行度合いは、平面方向によらず一定であると見なせば、x 方向（プレストレス方向）の解放ひずみと直角方向の y 方向（直角方向）の解放ひずみとの差を用いることにより、内部拘束応力による解放ひずみの大部分を消去できることにある。ただし、乾燥収縮およびクリープにおける鋼材による拘束応力の影響は、x 方向と y 方向の鋼材比の違いなどにより消去できないため、式(3.2.3)でそれらを消去している。さらに補正したひずみに、コンクリートのヤング係数を乗じることにより、式(3.2.2)で x 方向の有効応力が求まる。ただし、拘束ひずみの補正には限界があり、適用範囲はプレストレストコンクリート橋や柱部材などに代表されるような、持続応力が一方向に卓越する場合となる。これらの式を導くときに考慮した応力は、x 方向については有効応力、乾燥収縮およびクリープの鋼材による拘束応力であり、y 方向については乾燥収縮の鋼材による拘束応力である。式(3.2.3)は、それらの応力が解放されることによって弾性ひずみと直角方向にポアソンひずみが生じるとして、x 方向と y 方向の解放ひずみの差を整理したものである。今回の計測位置は、ひび割れや浮きがない同一断面位置の 2 断面で主桁側面、下フランジ側面と底面の 3 ヶ所とした。測定位置は、No.1～No.3 がスパン中央から 1,350mm，No.4～No.6 がスパン中央から 3,550mm の位置とした。残存プレストレスの測定状況を写真 3.2.6 に示す。

計測結果から、計測ひずみより推定した有効応力と計算値との比較を表 3.2.9 および図 3.2.10 に示す。有効プレストレスひずみは測定したひずみから、式(3.2.3)により算出される。これにヤング係数を乗じたものが有効応力の推定値となる。計測断面 1 について、推定応力は設計値に対して下縁側は -2N/mm^2 、下フランジ側面で 1.1 N/mm^2 、主桁側面で -0.2N/mm^2 、平均で -0.4N/mm^2 とほぼ設計値に近い結果であった。主桁は 5 ケーブル配置されており、ケーブル 1 本あたりは下縁では $15.5 \div 5 = 3.1\text{N/mm}^2$ に相当する。計測のバラツキの範囲内で、ほぼ健全と推測された。計測断面 2 について、推定応力は設計値に対して下縁側は -0.6N/mm^2 、下フランジ側面で -2.6 N/mm^2 、主桁側面で -2.0N/mm^2 、とややマイナス傾向にある。しかし、下フランジ側面や主桁側面の計測箇所周辺には比較的劣化が多く見られ、劣化の影響で計測誤差が大きくなったことも考えられた。特に主桁側面の測定ひずみは通常とは逆符号の傾向を示しており、何らかの損傷で正しくプレストレスの解放歪が計測できなかったと考えられた。一方、下縁では比較的設計のプレストレスに近い値が算出されたことから、この断面についても計測のバラツキの範囲内で、ケーブルはほぼ健全と推定できる。以上の結果から、プレストレスは、ばらつきは見られるが、概ね設計のプレストレスに近い値が算出されたことより、PC 鋼材の損傷はなく、ほぼ健全な状態にあったと推察される。

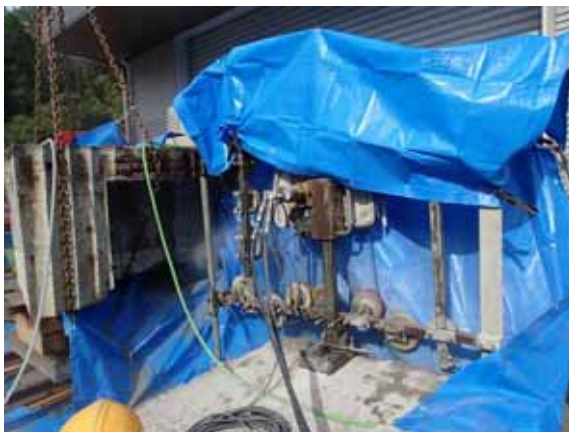
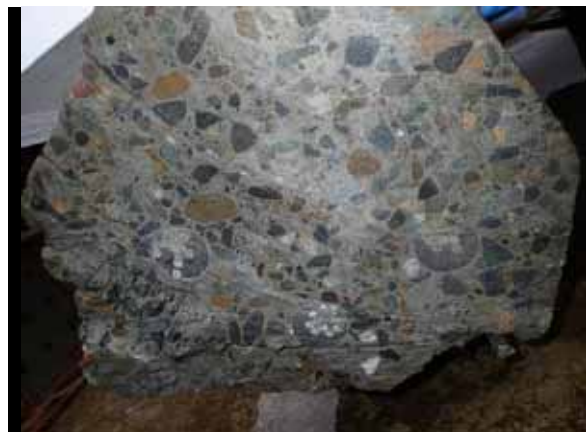
(a) 部材の切断状況

(b) 部材の切断面の状況

載荷試験後にグラウトの充填性を確認するため、写真 3.2.7 に示すように試験体をワイヤーソーにより切断し、グラウトの充填性を観察した。試験体の切断面観察によるグラウト充填調査の位置を図 3.2.11 に示す7断面とした。グラウト充填調査の結果を表 3.2.10 に示す。また、各断面の詳細結果グラウト充填状況を表 3.2.11～表 3.2.14 に示す。PC 鋼線が曲げ上げられる断面 1、断面 7 の一部で PC 鋼線とシース管の間でごく小さな空隙が見られるものの、それ以外の断面は、確実にグラウトが充填されていた。これより PC 鋼材はほぼ健全な状態であったと推察する。また、衝撃弾性法によるグラウト充填調査の判定と合致していることが確認できた。

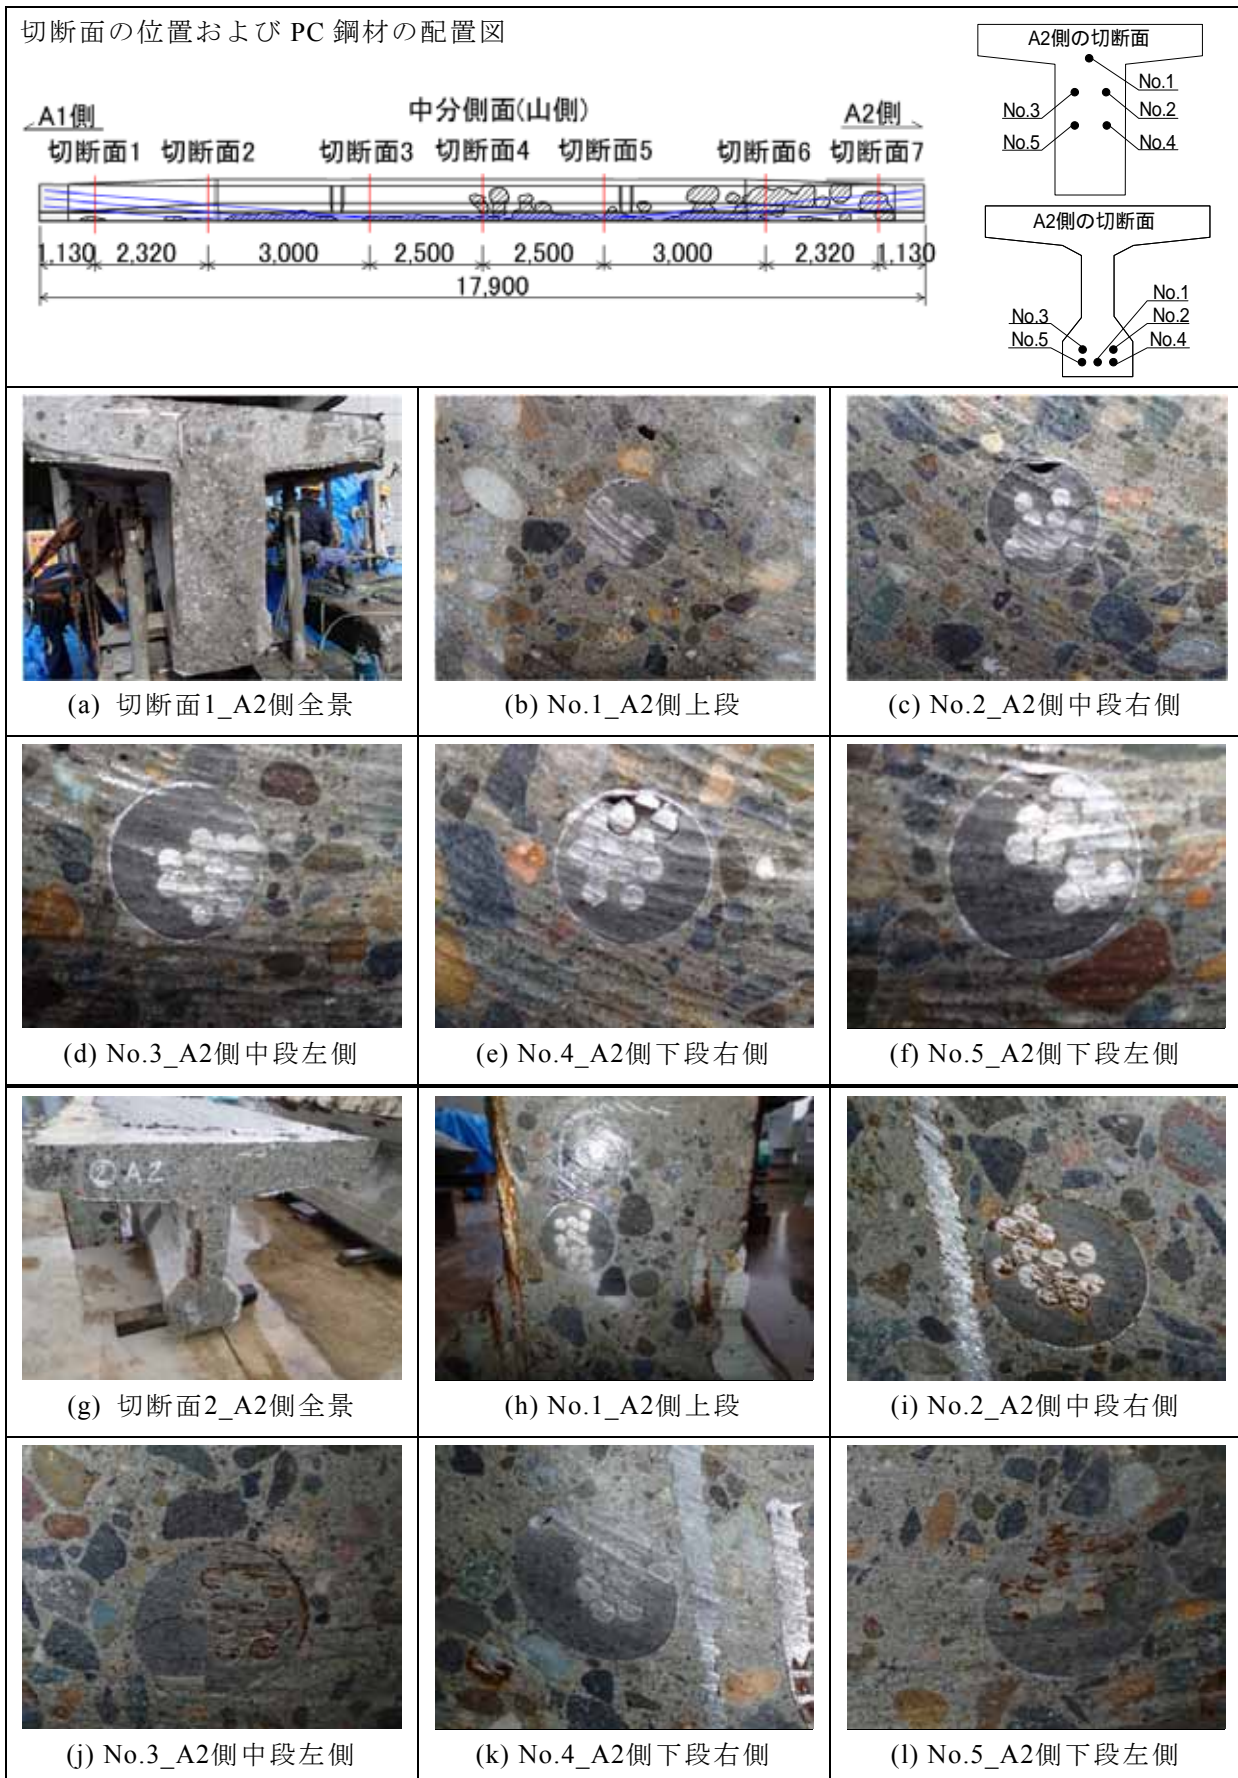
表3.2.11 グラウトの充填状況（切断面1，切断面2）

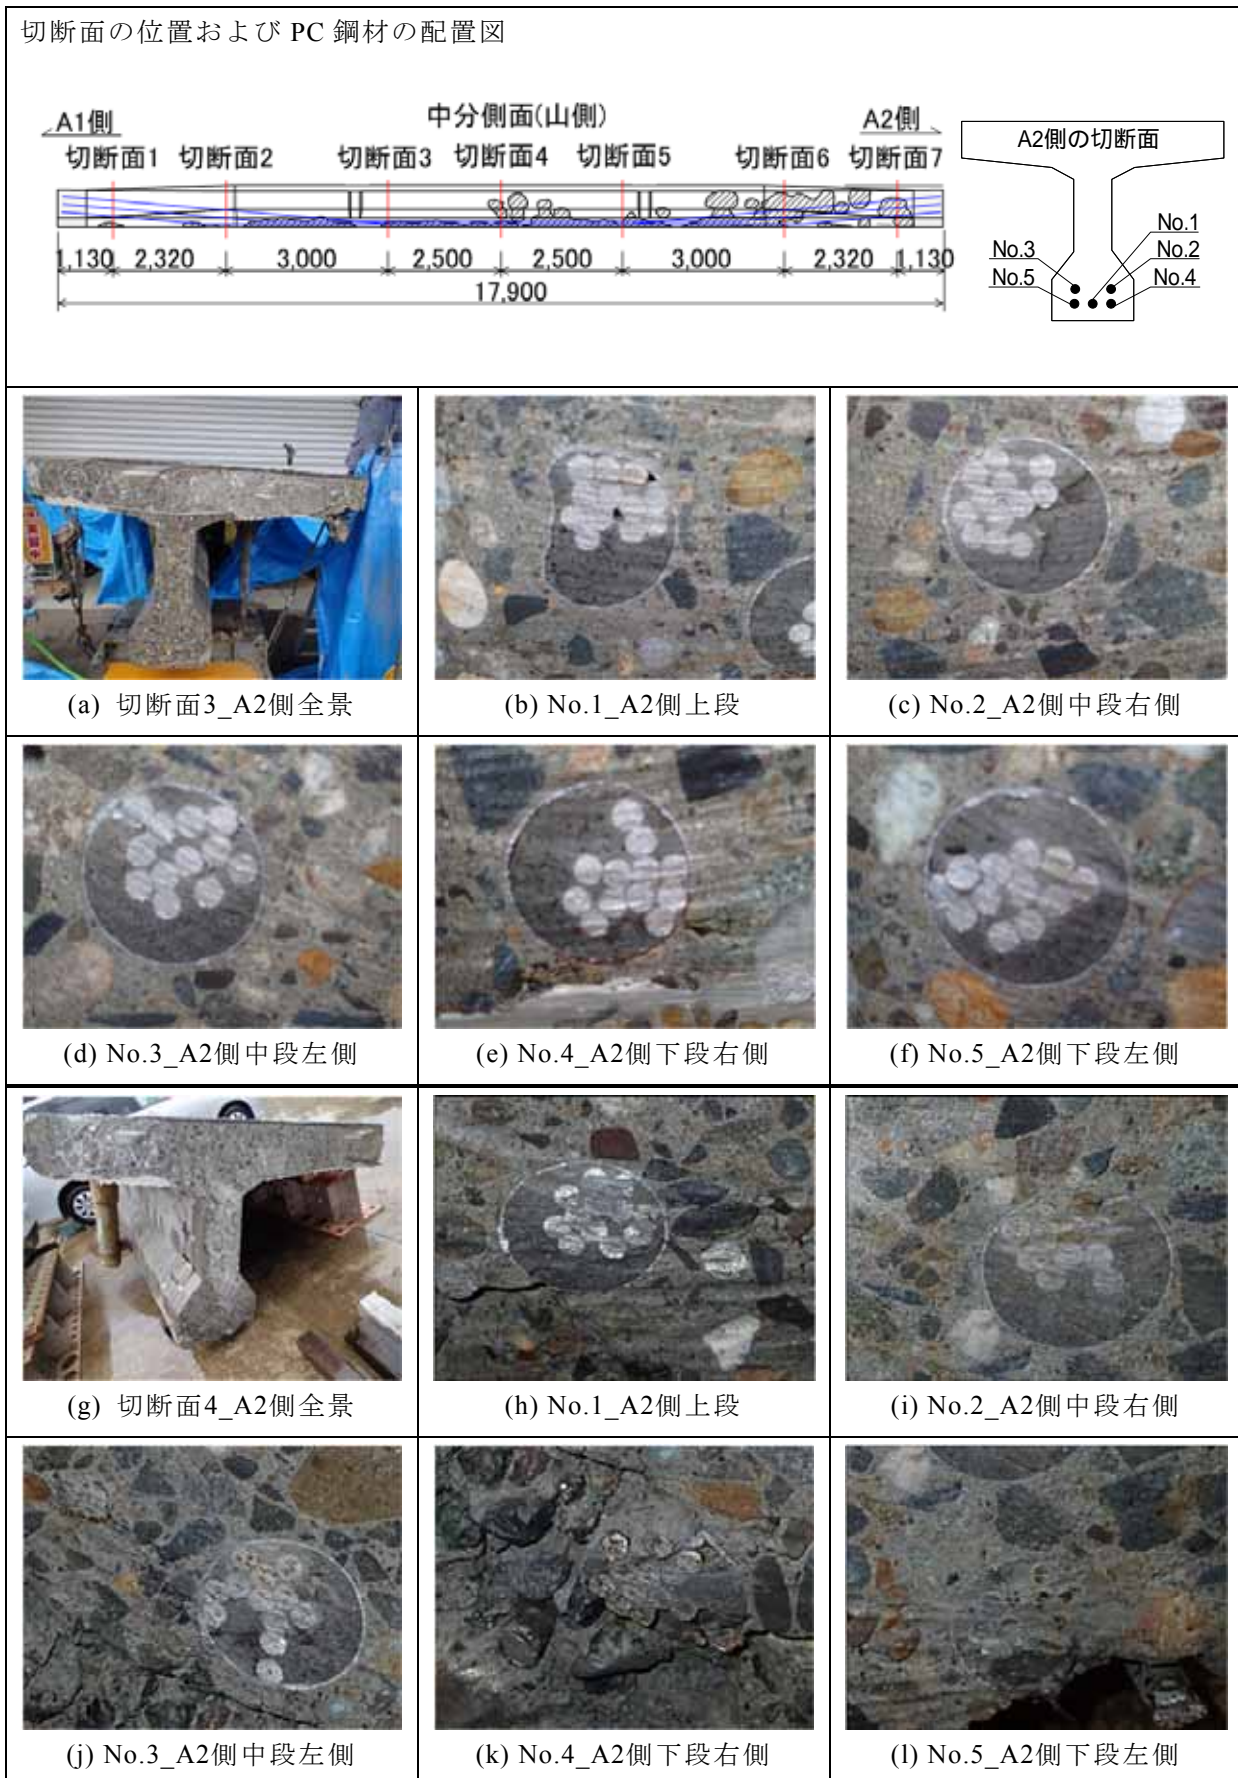
表3.2.12 グラウトの充填状況（切断面3，切断面4）

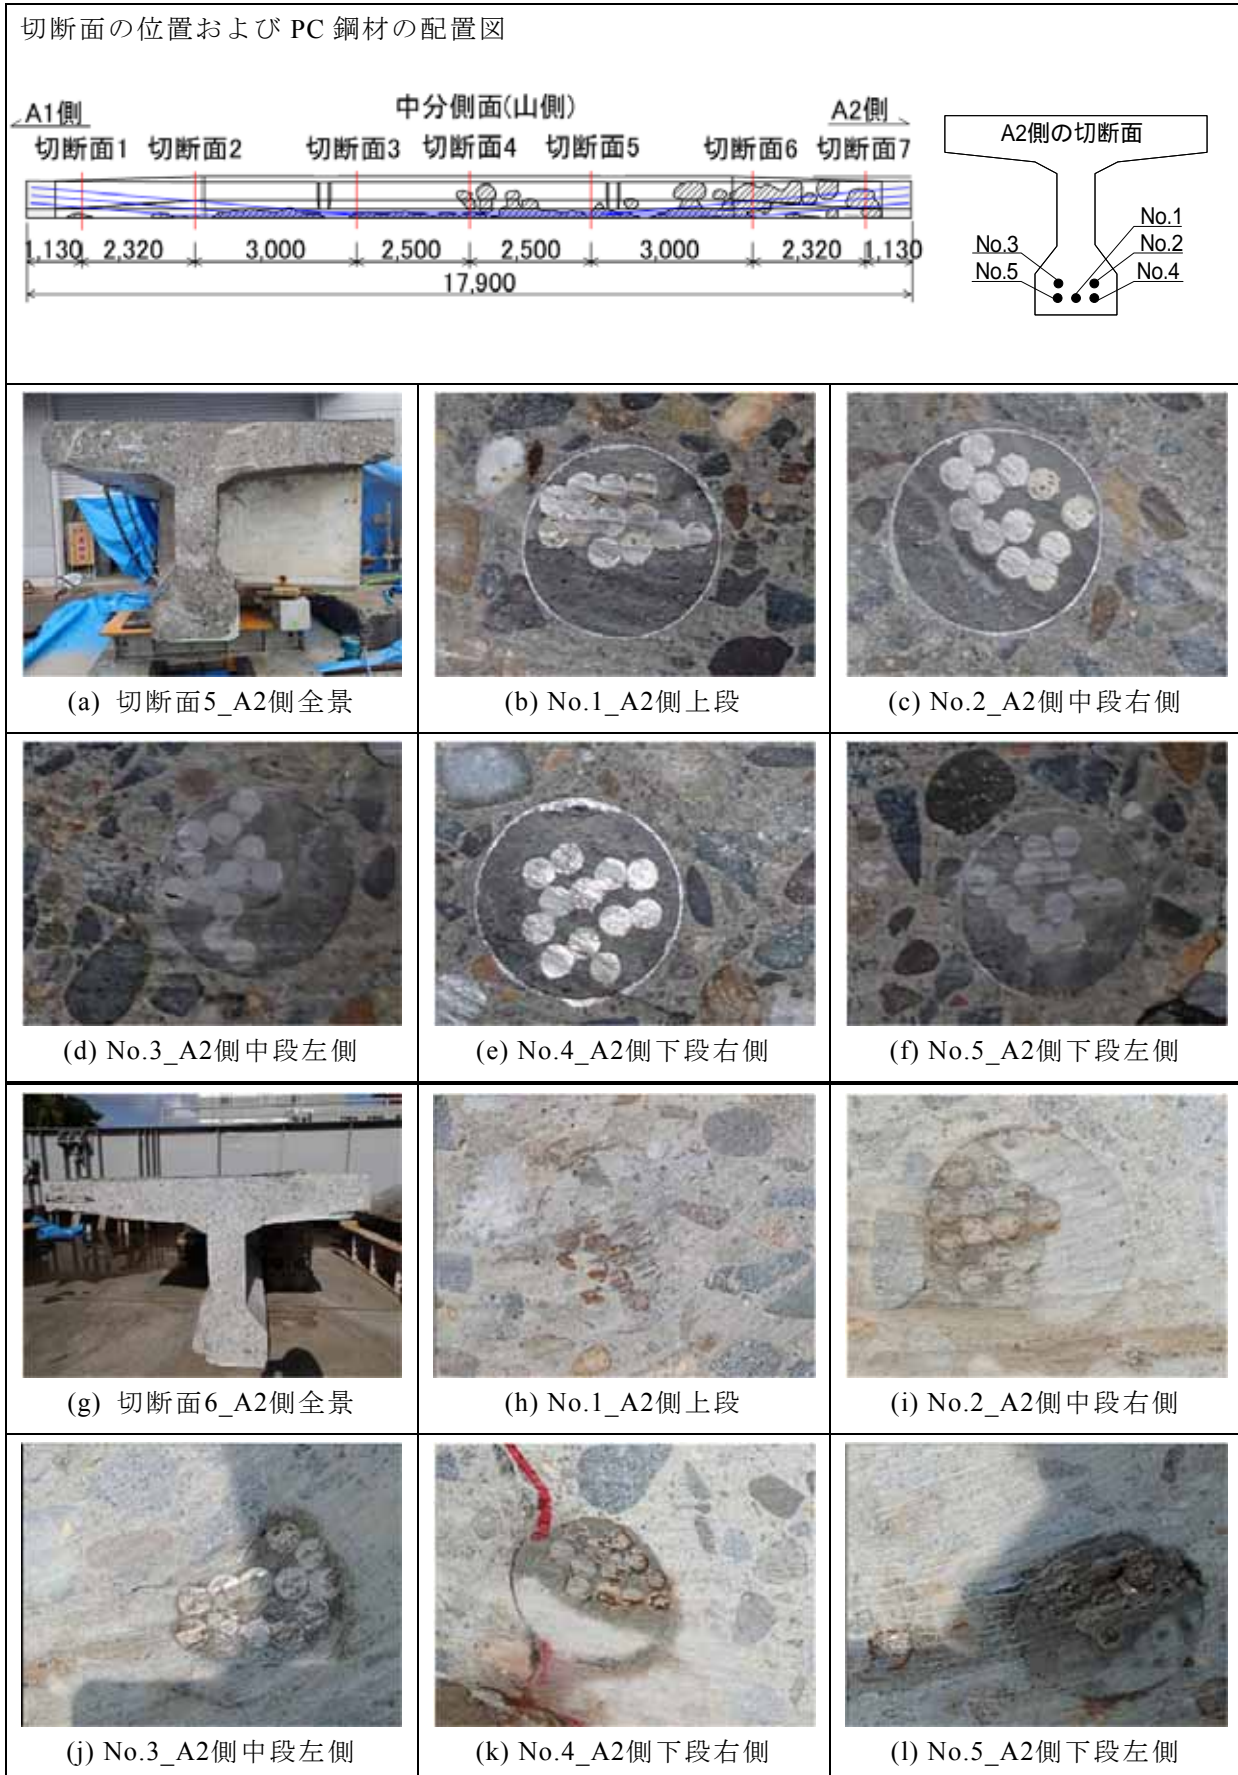
表3.2.13 グラウトの充填状況（切断面5，切断面6）

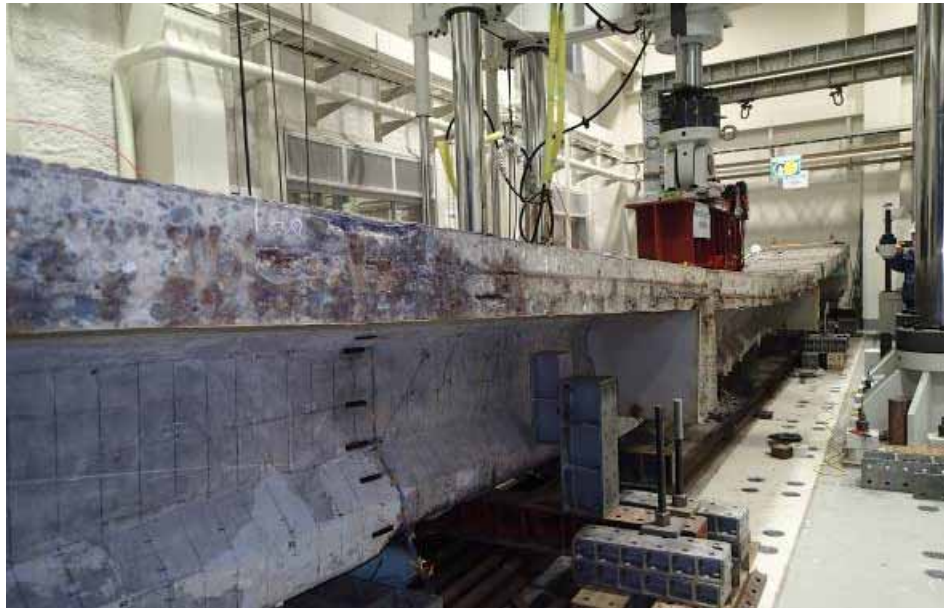
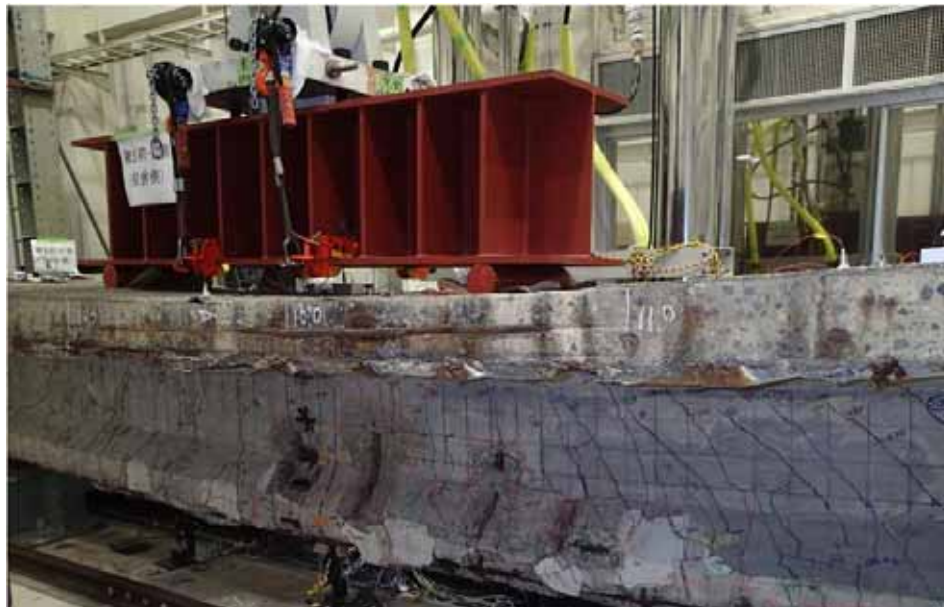
写真3.3.1 載荷試験の計測状況

(a) 載荷試験の測定状況

(b) 載荷試験の測定状況

載荷位置、計測箇所および載荷試験の概要を図3.3.1に示す。載荷位置は、スパン長17.2m、等曲区間2.0m、せん断スパン長7.6mの2点支持2点載荷とした。載荷試験は、静的載荷および振動計測のため試験体に大きな変状が確認された時点で、一旦、荷重を除荷して振動計測を行い、再度載荷する繰り返し載荷を行った。計測項目は、表3.3.1に示すように荷重と桁のたわみ計測および、ひずみ測定を行い、試験体に変状が発生した時点でひび割れや剥離の外観調査を行った。桁のたわみ計測は、スパン中央および等間隔になるように配置し、荷重と桁のたわみの関係およびひび割れの発生状況を確認した。ひずみ測定は、スパン中央の床版上面のコンクリート表面および部分的にシー스가露出した箇所に手はつりでグラウトを取り除き、PC鋼材にひずみゲージを貼り付け、PC鋼線の発生応力を確認した。載荷試験の状況を写真3.3.1に、計測状況を写真3.3.2に示す。なお、振動計測の詳細については、3.5節に記載する。

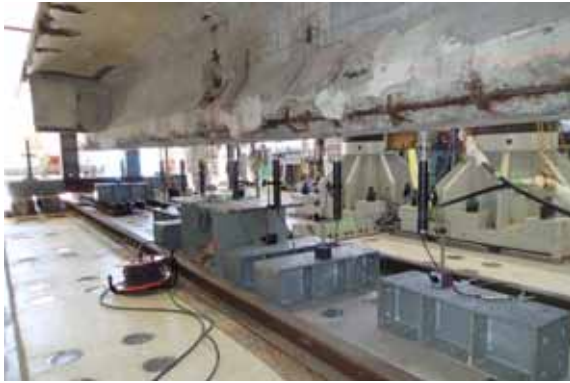
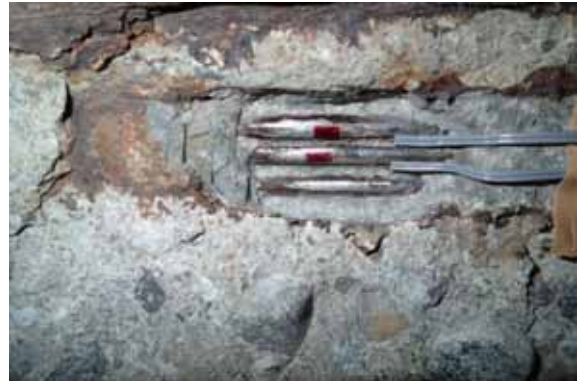
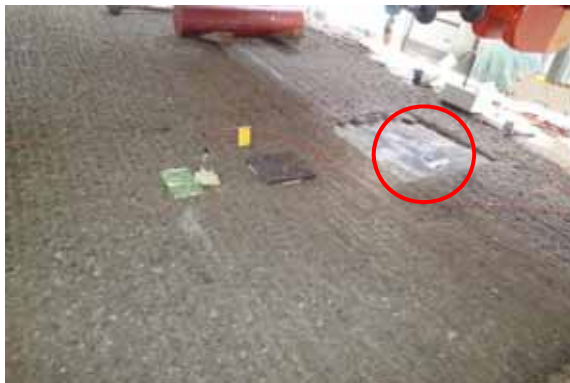
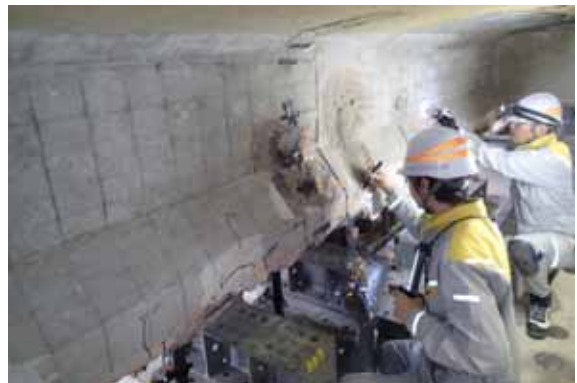
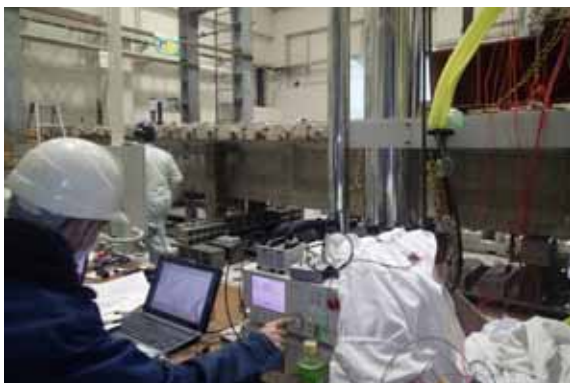
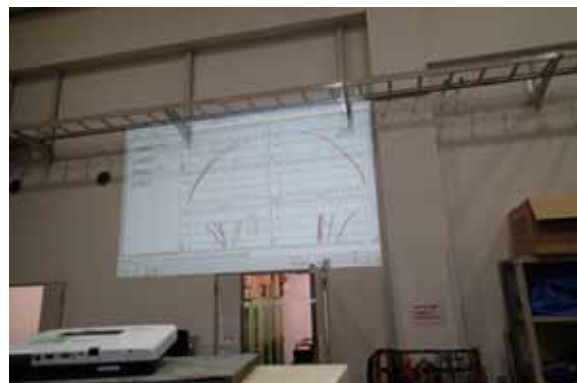
写真3.3.2 載荷試験の計測状況

(a) 変位計の設置状況（主桁たわみ）

(b) ひずみゲージの設置状況（PC鋼材）

(c) ひずみゲージの設置状況（床版上面）

(d) 外観調査（載荷試験時）

(e) 載荷試験の測定状況1

(f) 載荷試験の測定状況2

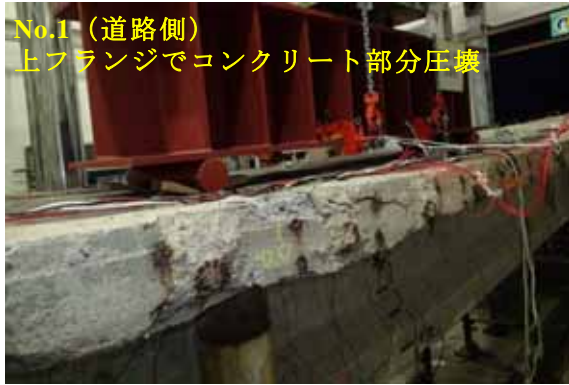
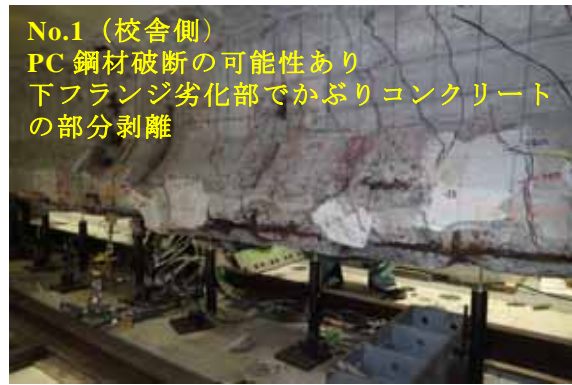
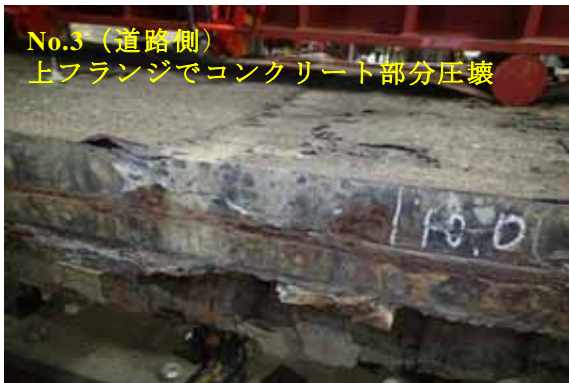
(a) No.1 上フランジの損傷状況

(b) No.1 主桁側面の損傷状況

(c) No.3 上フランジの損傷状況

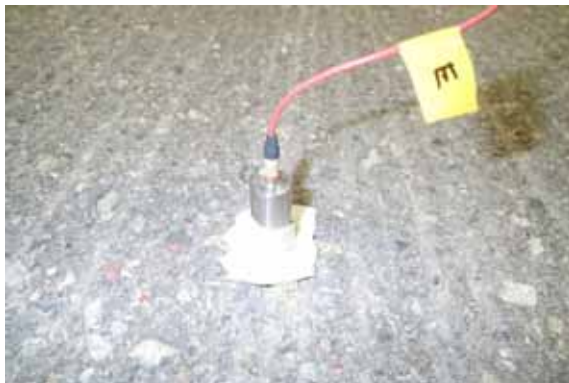
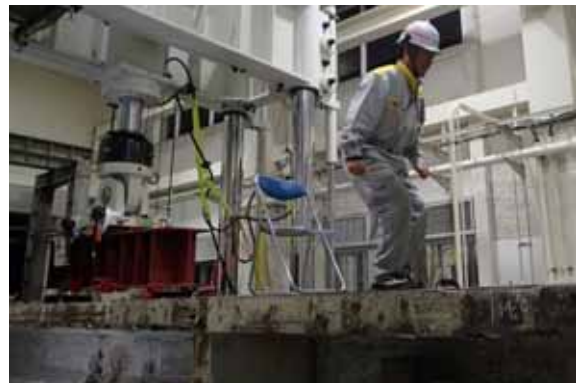
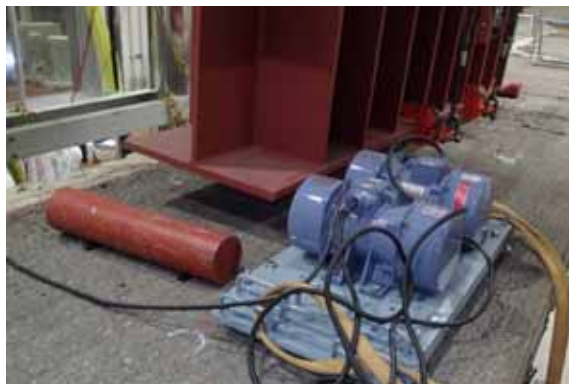
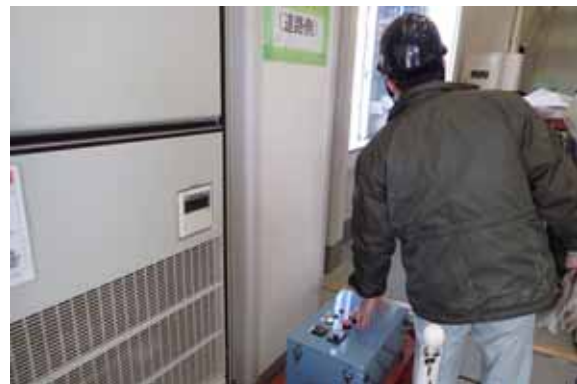
写真3.5.1 振動計測の測定状況

(a) 加速度計の設置状況

(b) 衝撃加振の測定状況

(c) 起振器による共振加振試験

(d) 起振器による共振加振試験

項目		項目	
加速度センサ	仕様	起振器	仕様
分類(型名)	圧電素子(TEAC 707LF)	最大加振	490N
応答周波数(Hz)	0.2~8,000	最大加速度	152.9m/s ²
感度(mV/m/s ²)	10±20%	周波数範囲	0.1Hz~1,000Hz
質量(g)	約42	質量	48.0kg

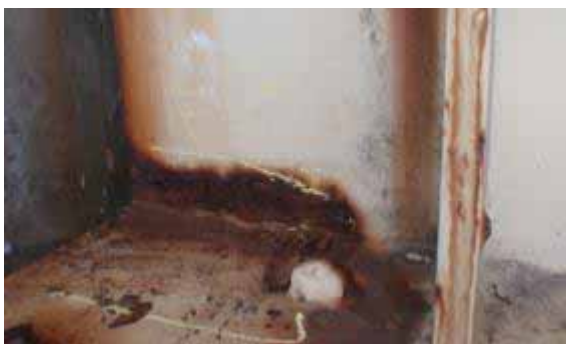
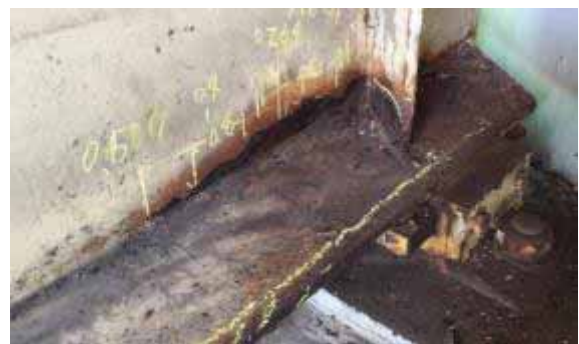
写真4.1.1 鋼桁端部の腐食損傷の状況

(a) ウェブ桁端側の腐食損傷事例

(b) ウェブ支間側の腐食損傷事例

既設橋の鋼桁端部は、狭隘な環境が多く、風通しが悪いため、適切な維持管理が行われていない場合や伸縮装置から凍結防止剤を含む漏水等によって、垂直補剛材やウェブ下端部で局所的な腐食が進行し、写真4.1.1に示すように鋼材の断面欠損や局所的な腐食による孔食が報告されている^{1,2)}。垂直補剛材の設計は、道示³⁾において、軸方向圧縮力を受ける柱として設計されており、柱としての有効断面積は、補剛材断面およびウェブ厚の12倍までとされている。従って、柱としての有効断面積となる垂直補剛材やウェブ下端部が、腐食損傷により鋼材が減肉すると、鋼桁の耐荷力低下につながるため、腐食による断面欠損が桁端部の耐力低下に及ぼす影響を定量的に把握することは重要である^{4,6)}。また、現地の腐食状況を定量的に把握する必要がある。しかしながら実際には、点検員がコンベックスやノギス等で腐食範囲および減肉量を計測し腐食状況を確認しているが、腐食減厚の測定では表面錆を落とす必要があり、著しい腐食箇所では、ブラスト処理等を実施しないと正確な腐食減厚を把握できない状況にある。また、様々な腐食減厚測定器具があるが、桁端部の健全度を簡易に評価する手法が確立できていないなどの課題がある⁷⁾。

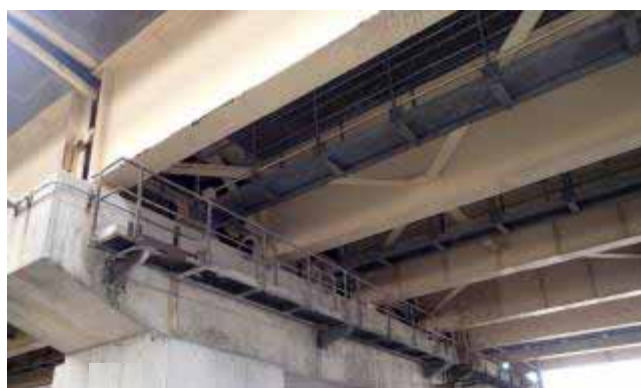
写真 4.4.1 調査対象橋梁 (K 橋)

構造形式	鋼 4 径間連続非合成鈹桁橋	備考
橋長／支間割	117.8m ／29.1m+29.5m×2+29.1m	
床版支間／床版厚	3.0m ／220mm	
竣 工	1978.10

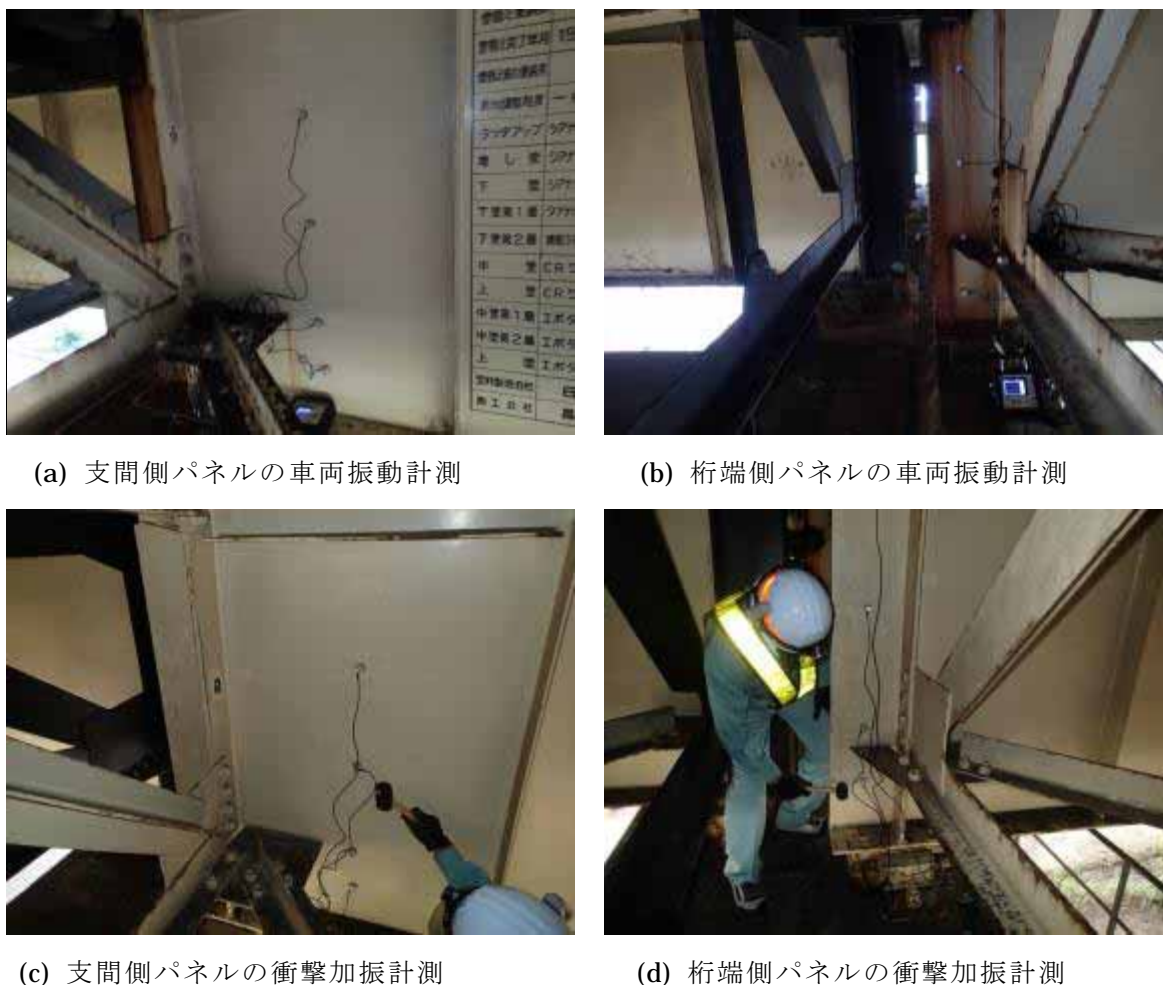
写真 4.4.2 鋼桁端部の振動計測の状況

加速度センサ	仕様	計測方法	内容
分類 (型名)	ひずみゲージ式 (ARS-10A)	加速度計の設置箇所	4箇所
応答周波数(Hz)	0~30	サンプリング周波数	1000Hz
分解能	$3.0 \times 10^{-4} \text{m/s}^2$	計測時間	5S
質量(g)	約23	分析方法	ERA分析

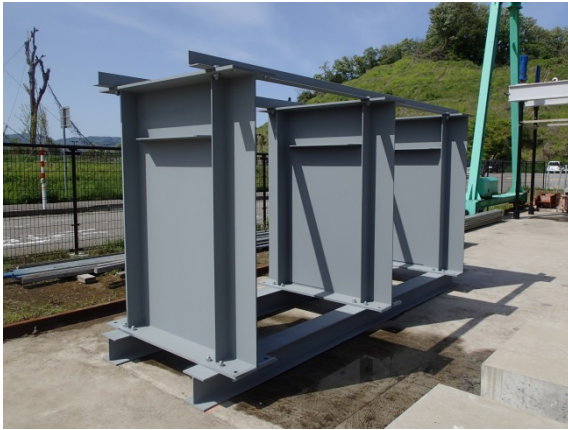
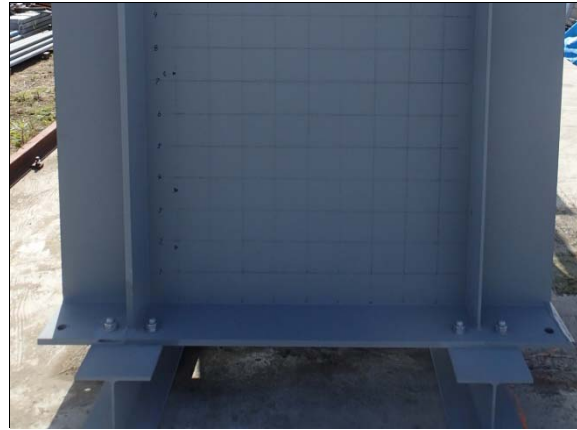
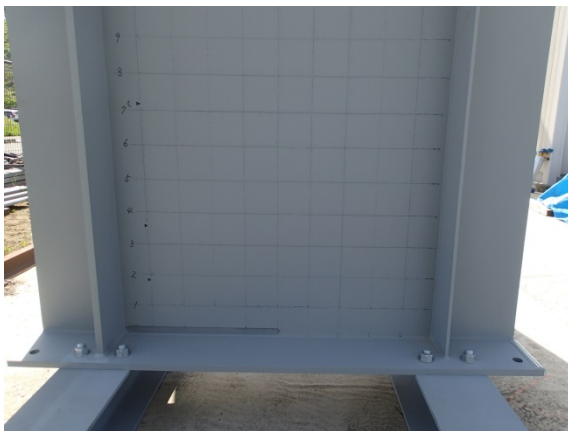
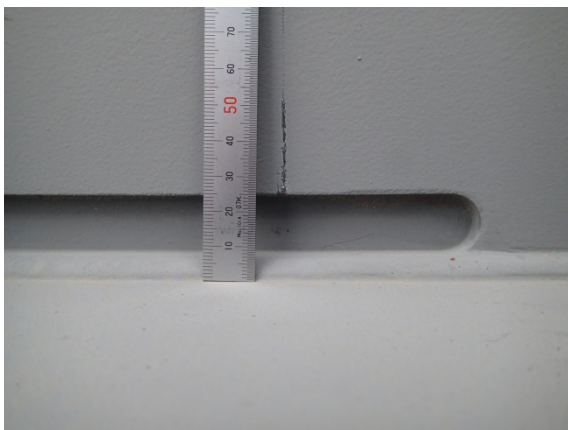
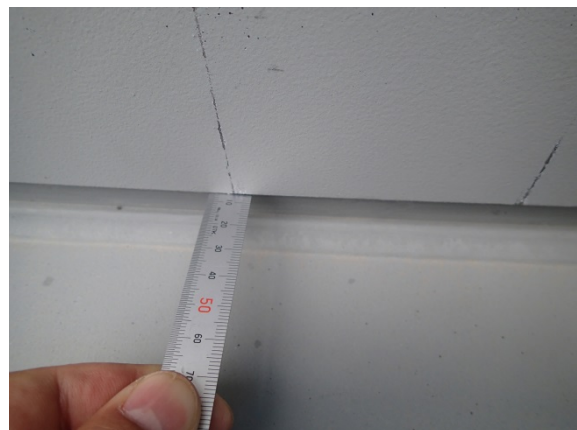
写真 5.3.1 鋼桁の試験体の概要図

(a) 試験体の設置状況

(b) 試験体 1 (減肉なし)

(c) 試験体 2 (腐食幅 500mm, 板厚 6mm)

(e) 腐食損傷部の拡大 (腐食高 25mm)

(f) 腐食損傷部の拡大(減肉量 6mm, 板厚 3mm)

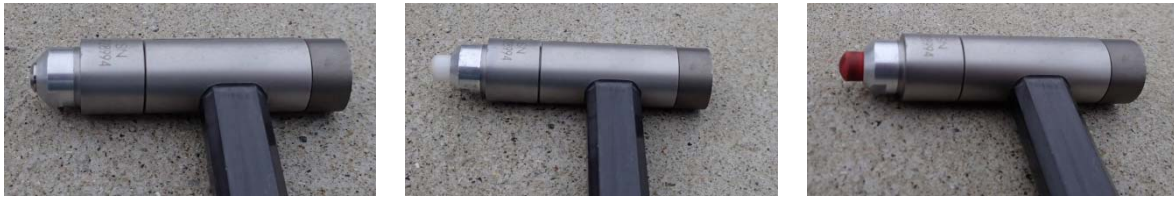
(a) ピック：鉄 (b) ピック：プラスチック (c) ピック：ゴム

写真 5.3.2 衝撃加振用のハンマーの先端ピックの違い

衝撃加振に用いるハンマーのピックを交換し材質を変え、評価対象の振動モード形が卓越しやすいハンマーを選定した。ピックの材質は、写真 5.3.2 に示すように鉄、プラスチック、ゴムの3種類のハンマーを用いた。

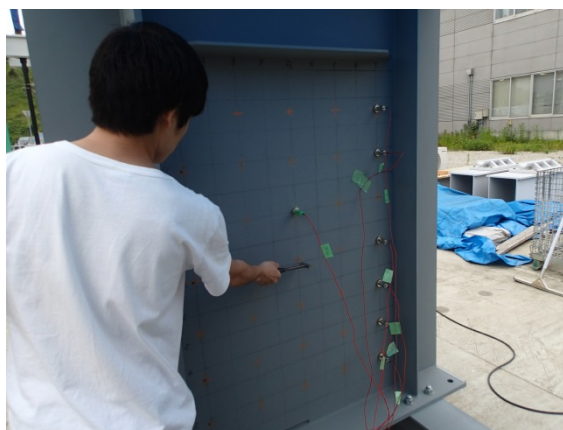
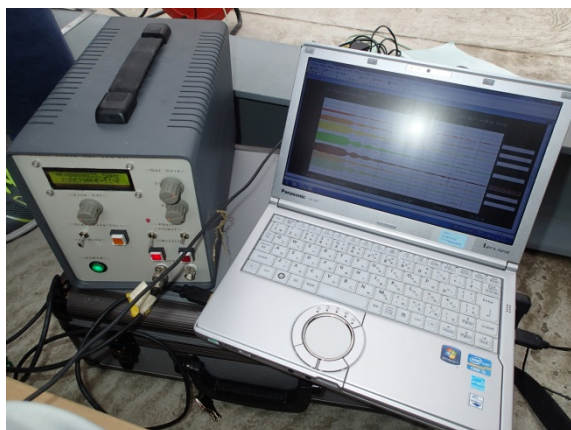
(b) 衝撃加振の状況

(c) 共振加振の状況（周波数設定側）
