博 士 論 文

塩害劣化した既設道路橋における振動特性の 変化に基づいた点検手法に関する研究

金沢大学大学院自然科学研究科
環境デザイン学専攻

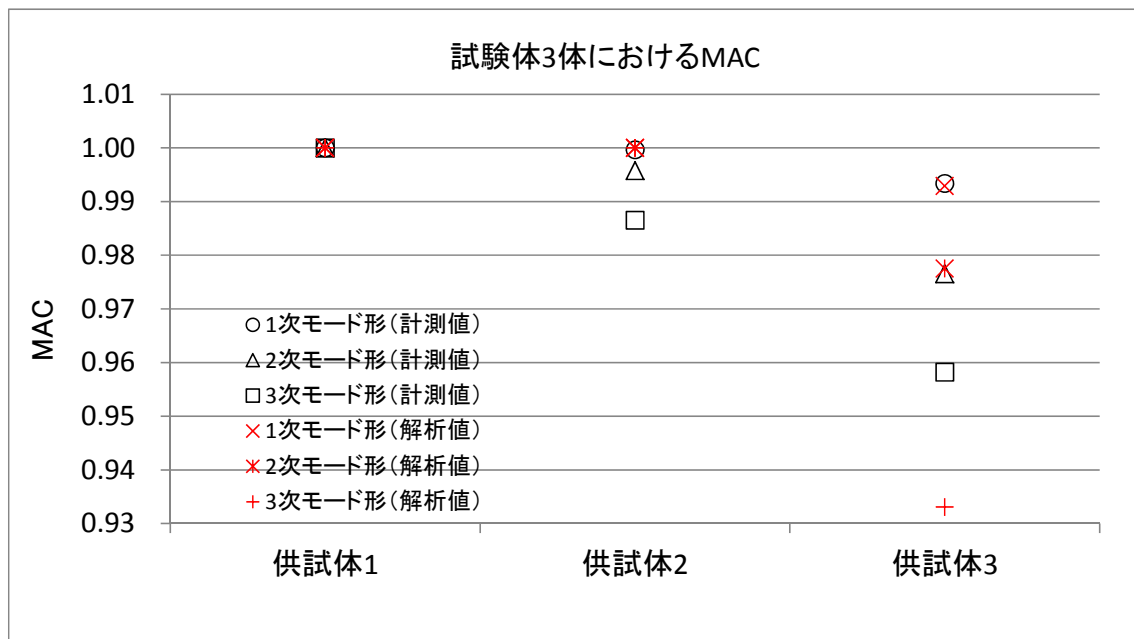
図 5.3.13 試験体3体におけるMAC（計測値および解析値，断面3：中央）

試験体	上段：腐食範囲 下段：下端部の板厚	上段：左：MAC計測値／右：MAC解析値 下段：(MAC計測値／MAC解析値)			備考
		1次モード形	2次モード形	3次モード形	
試験体1	L=0mm t=9mm	1.000 / 1.000 (1.00)	1.000 / 1.000 (1.00)	1.000 / 1.000 (1.00)	健全な状態
試験体2	L=500mm t=6mm	1.000 / 1.000 (1.000)	0.996 / 1.000 (0.996)	0.986 / 1.000 (0.987)	腐食損傷
試験体3	L=750mm t=3mm	0.993 / 0.993 (1.001)	0.977 / 0.977 (0.999)	0.958 / 0.933 (1.027)	腐食損傷
