Kanazawa Cultural Resource Studies

No. 17

Proyecto Arqueológico Copán (PROARCO):
Investigaciones Arqueológicas en los Grupos 9L-22 y 9L-23, Copán, Honduras, Vol.1

edited by
SEIICHI NAKAMURA

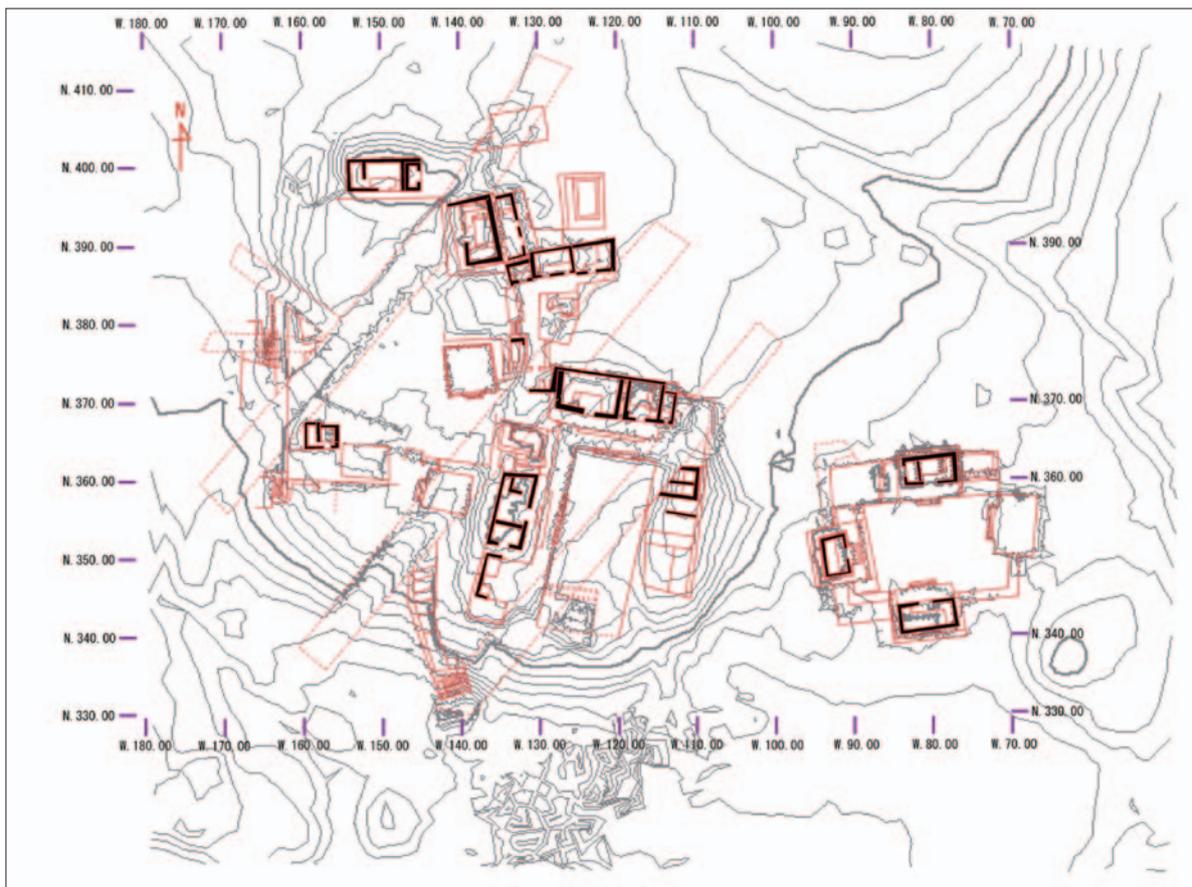
Fig. 2a Área de excavación y restauración del Grupo 9L-23 (izquierda) y 9L-22 (derecha) (elaborado por K. Imaizumi)

A unos 150 metros al norte de la Gran Plaza del grupo principal de las Ruinas de Copán, existe un conjunto arquitectónico con 25 estructuras en total. Este conjunto se encuentra en el extremo noreste de la antigua pista de aterrizaje en Copán y se divide en dos grupos de estructuras de grandes dimensiones según tipología establecida en el Proyecto Harvard y PAC I (grupo 9L-22: Tipo 3 y grupo 9L-23: Tipo 4; ver Willey et al. 1979 etc.). Este conjunto arquitectónico es más conocido en el mundo arqueológico maya como “Grupo Núñez-Chinchilla” por el nombre del fundador y primer director del Instituto Hondureño de Antropología e Historia, el arqueólogo hondureño Jesús Núñez Chinchilla (Fig. 1 y Fig. 2a).

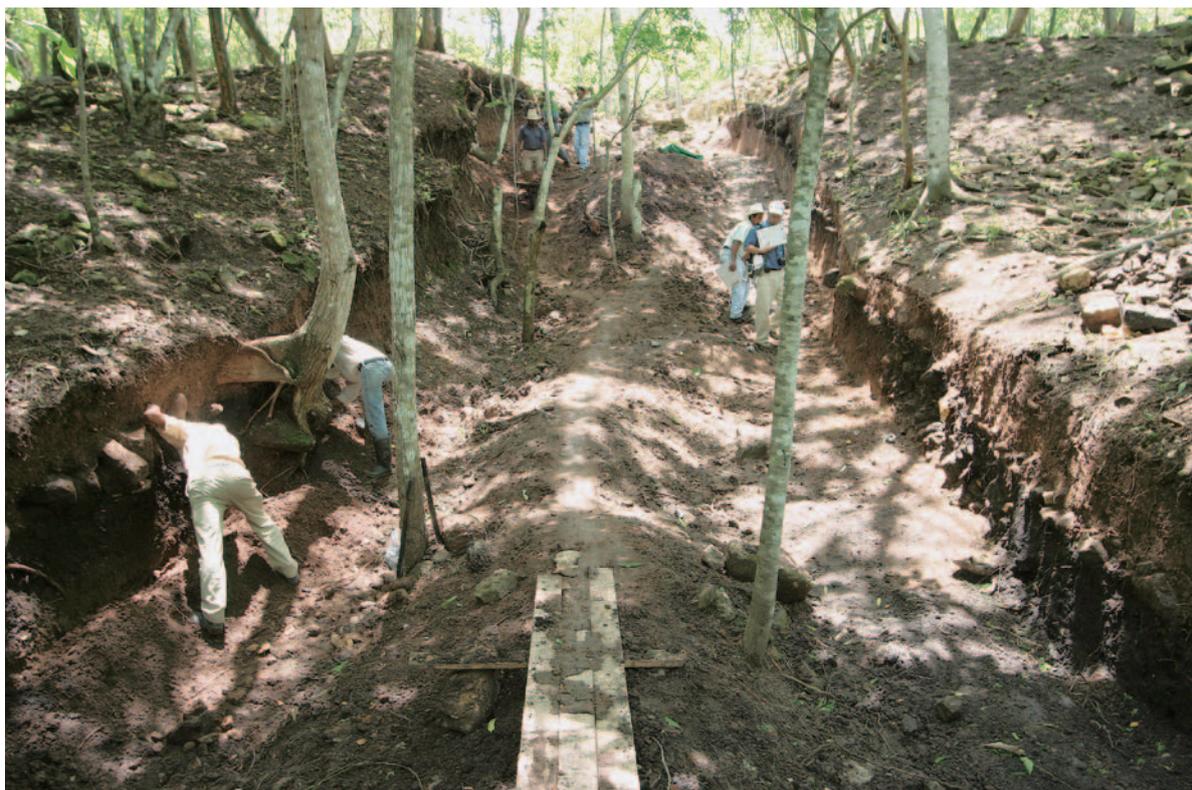
Foto 1 Huella de la Trinchera Anterior 3 (T.A.3) excavada en 1970 en el Grupo 9L-23 visto desde sur (Foto tomada en 2003)

del Instituto Hondureño de Antropología e Historia (IHAH) en Tegucigalpa y el Archivo Nacional (ver Capítulo 1). Por lo que *prácticamente sería igual que el conjunto fuese severamente dañado hace medio siglo* dejando las huellas de enormes trincheras hechas en ese tiempo (Foto 1).

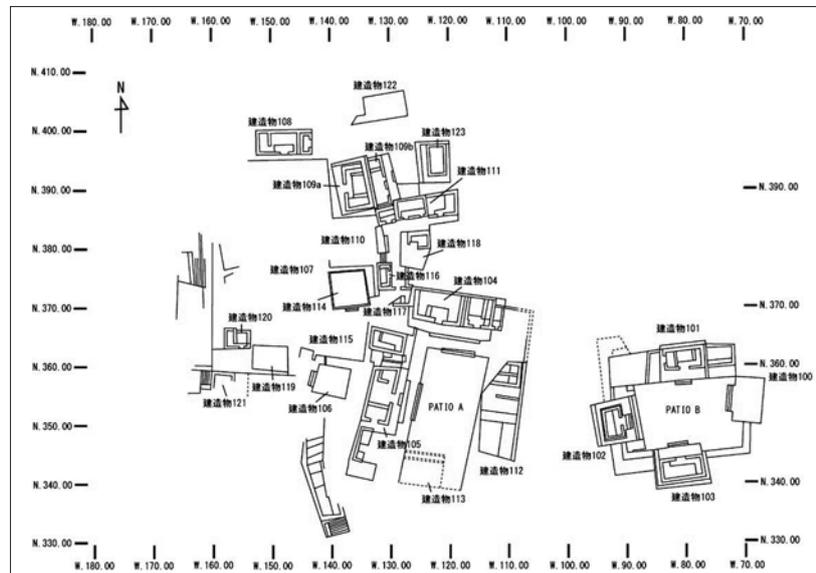
Fig. 2b Área de excavación y restauración del Grupo 9L-23 (izquierda) y 9L-22 (derecha) (elaborado por K. Imaizumi)

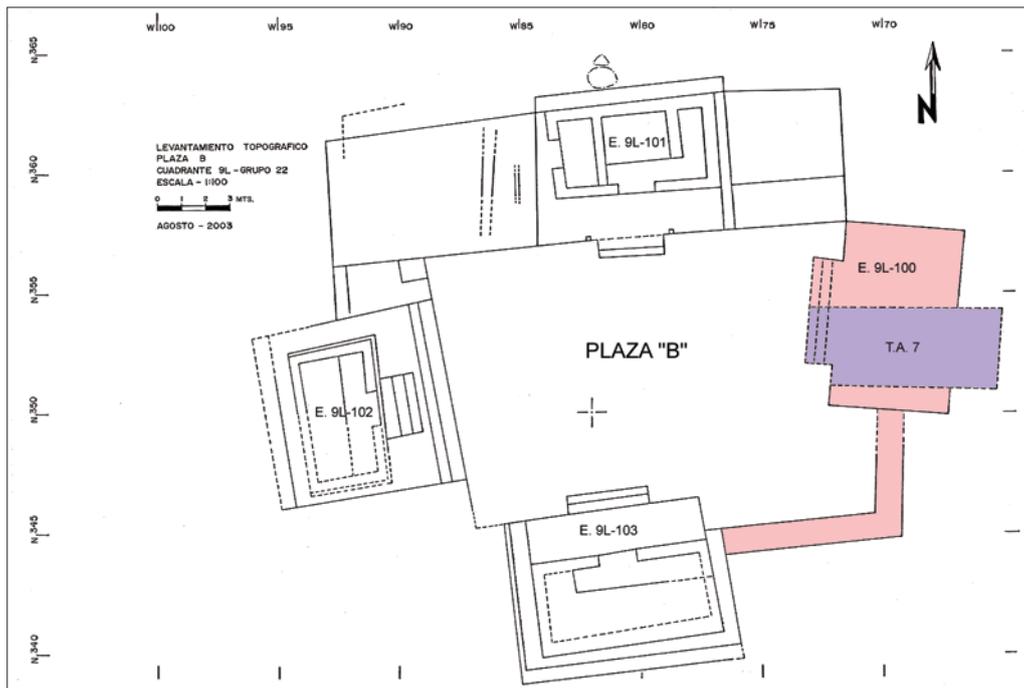
Fig.3a Grupo 9L-22 (planta)

La Estructura 9L-100 dentro del grupo 9L-22 se encuentra al este del patio (plaza B). Su tamaño como montículo mide 5.70 m este-oeste, 7.80 m

norte-sur, 1.10 m de alto, pero antes de nuestra intervención ya estaba cortada en dos partes con una trinchera central, por lo cual ya se había perdido aproximadamente 50% de la estructura original (Fig. 3a, 3b).

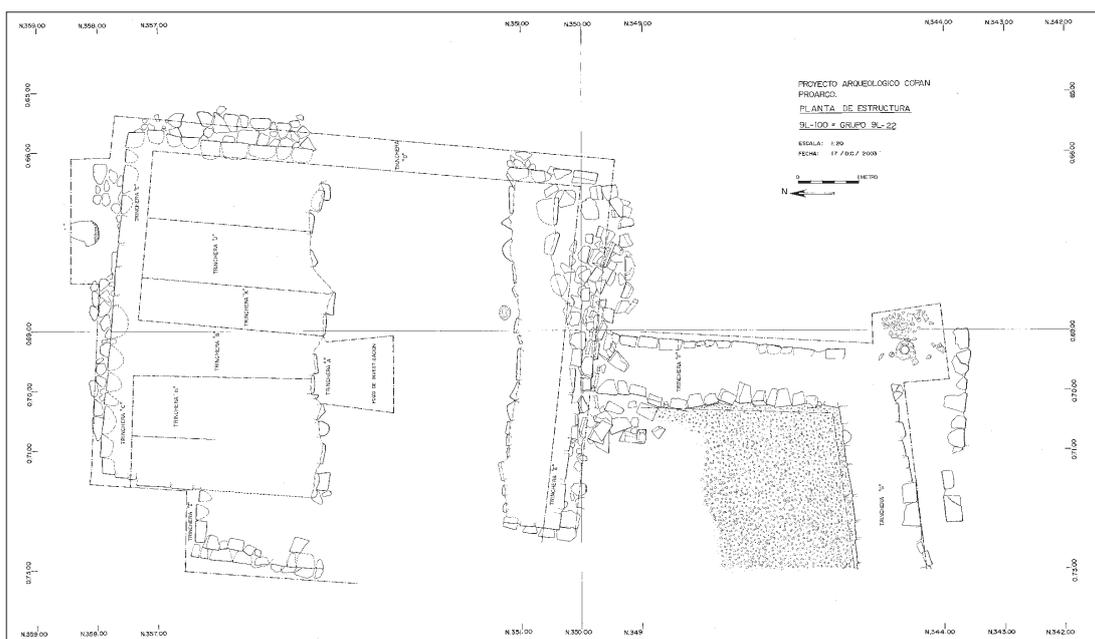
Fig.3b Estructura 9L-100 (planta)

Suponemos que esta excavación por trinchera fue realizada por el equipo dirigido por el arqueólogo Núñez Chinchilla en 1970 relacionándose con la excavación en el colindante grupo 9L-23, no obstante no hay informe alguno que con certeza confirme o rechace esta suposición (ver PROARCO 2003). Por esta razón, la excavación de esta estructura tuvo el carácter como “rescate” también.

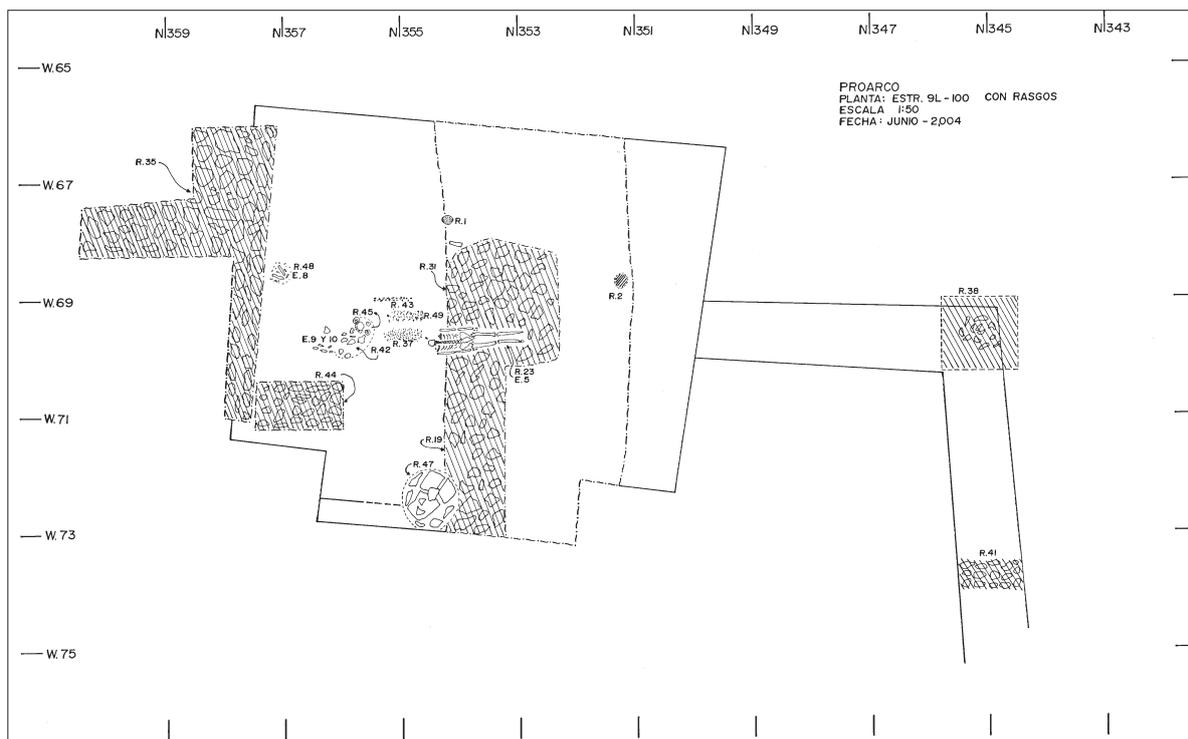
Fig.4 Planta de la Estructura 9L-100 y parapeto con rasgos arqueológicos

Como hemos informado anteriormente (PROARCO 2003:19-24), nuestra operación en esta estructura tuvo el carácter de rescate arqueológico debido a que esta estructura ya estaba cortada en dos partes y el 50% de su estructura física estaba perdida. Por esta razón, decidimos aprovechar el corte ya existente limpiando los dos perfiles de la trinchera anterior de 1970 (T.A. 7).

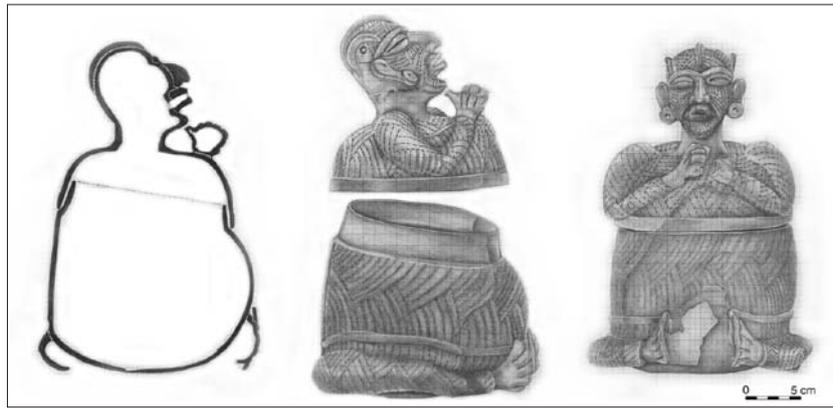
Fig.10 Vasija de Efigie humana/animal, Estructura 9L-100

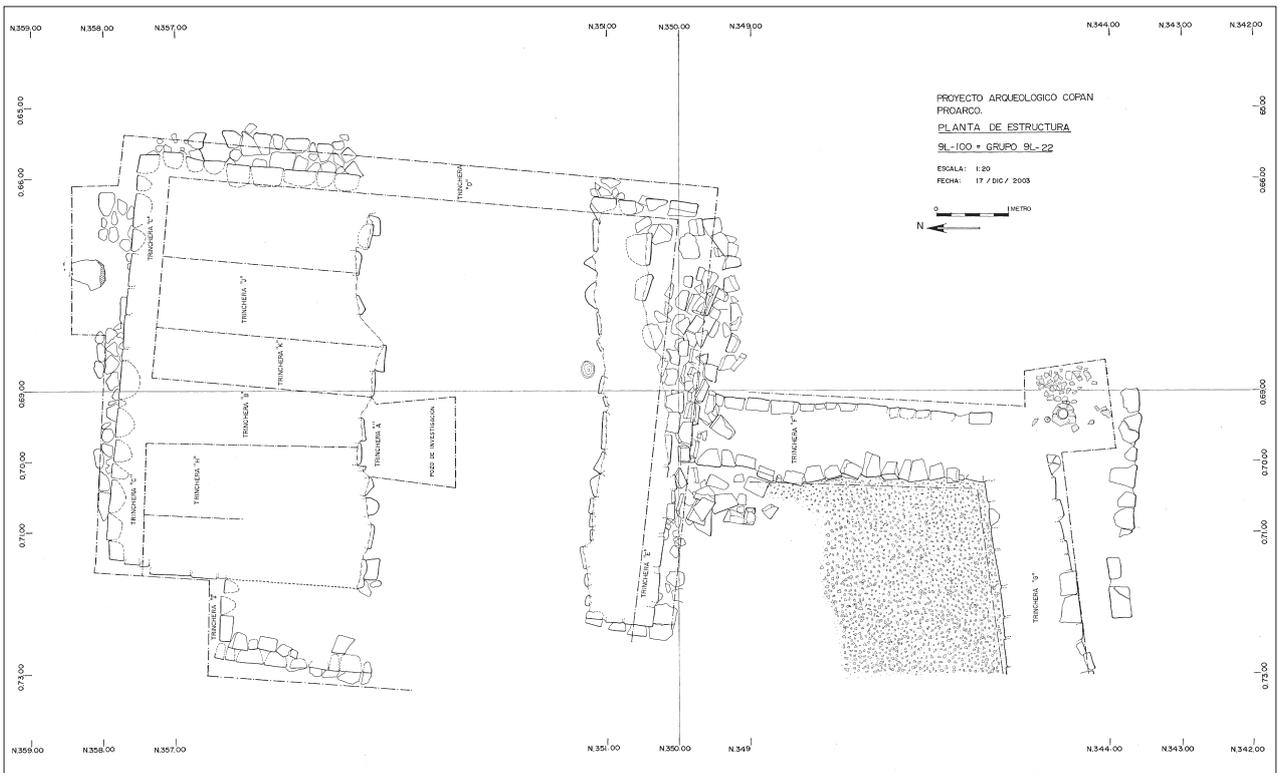
Fig. 2: Dibujo de planta de estructura 9L-100 y parapeto que conecta con 9L-103

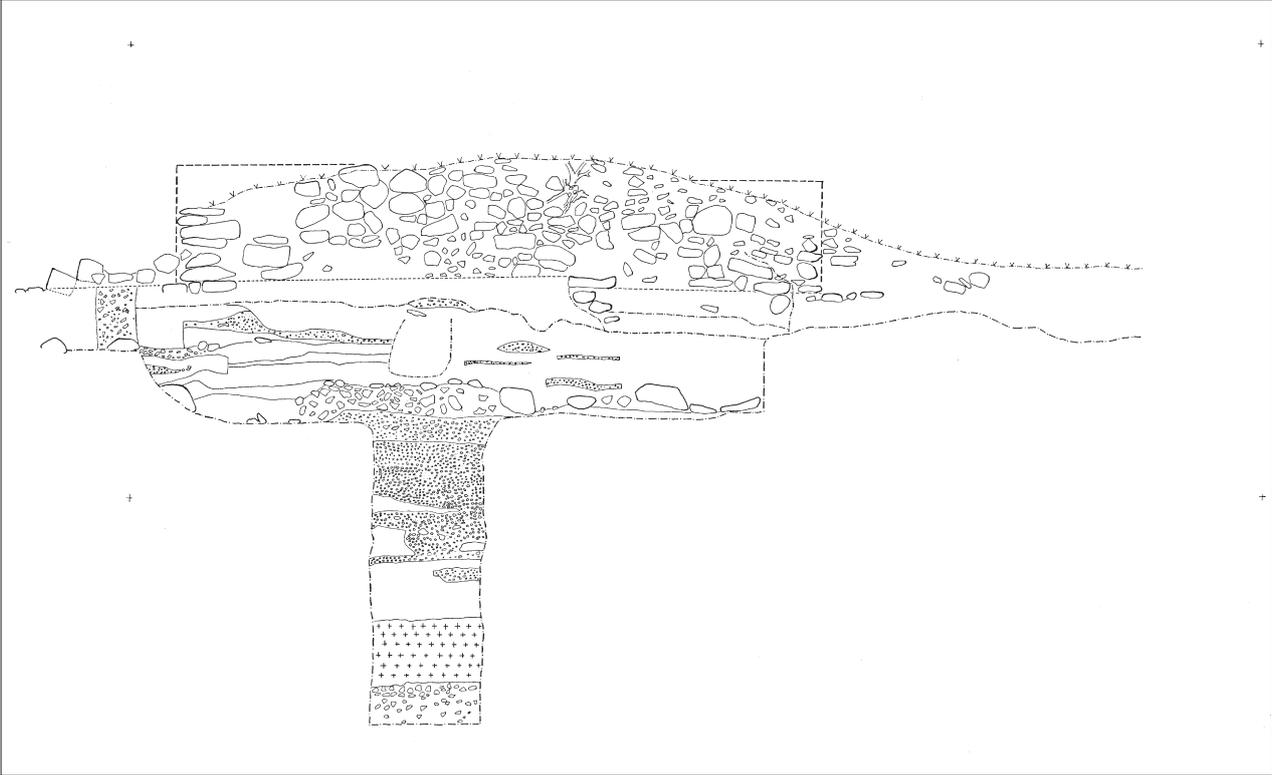
Fig. 3: Grupo 9L-22, saqueo central, perfil / sección con vista al Norte

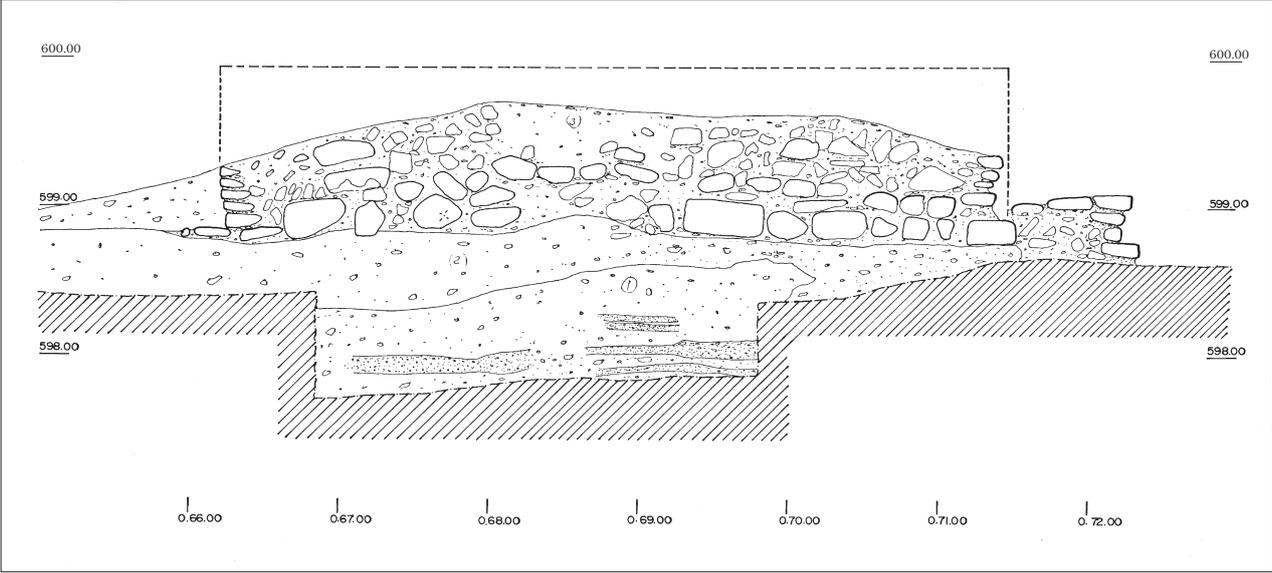
Fig. 4: Saqueo Central, Perfil / sección con vista al Sur

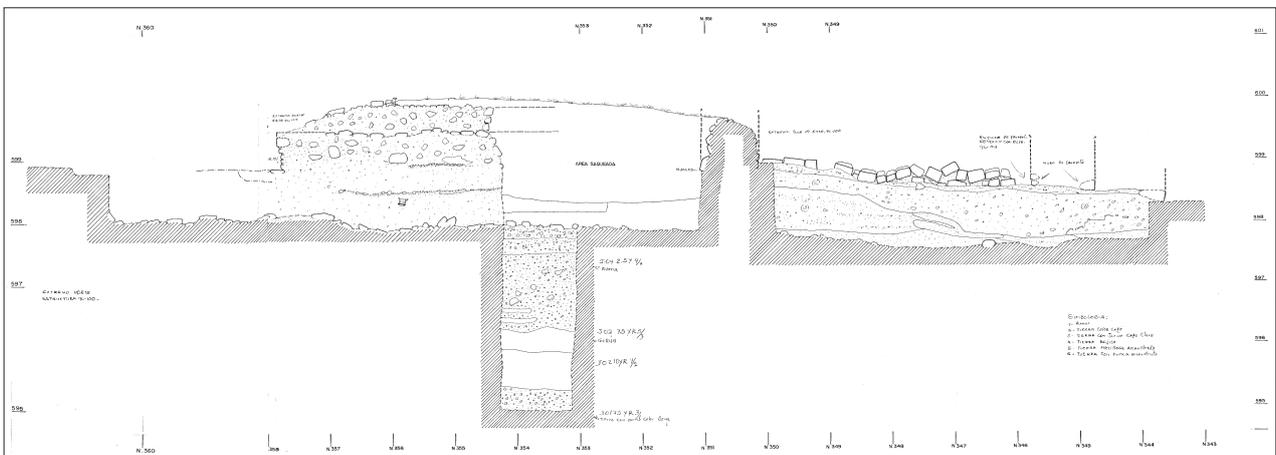
Fig. 6: Perfil de Norte a Sur, con vista al Este de estructura 9L-100

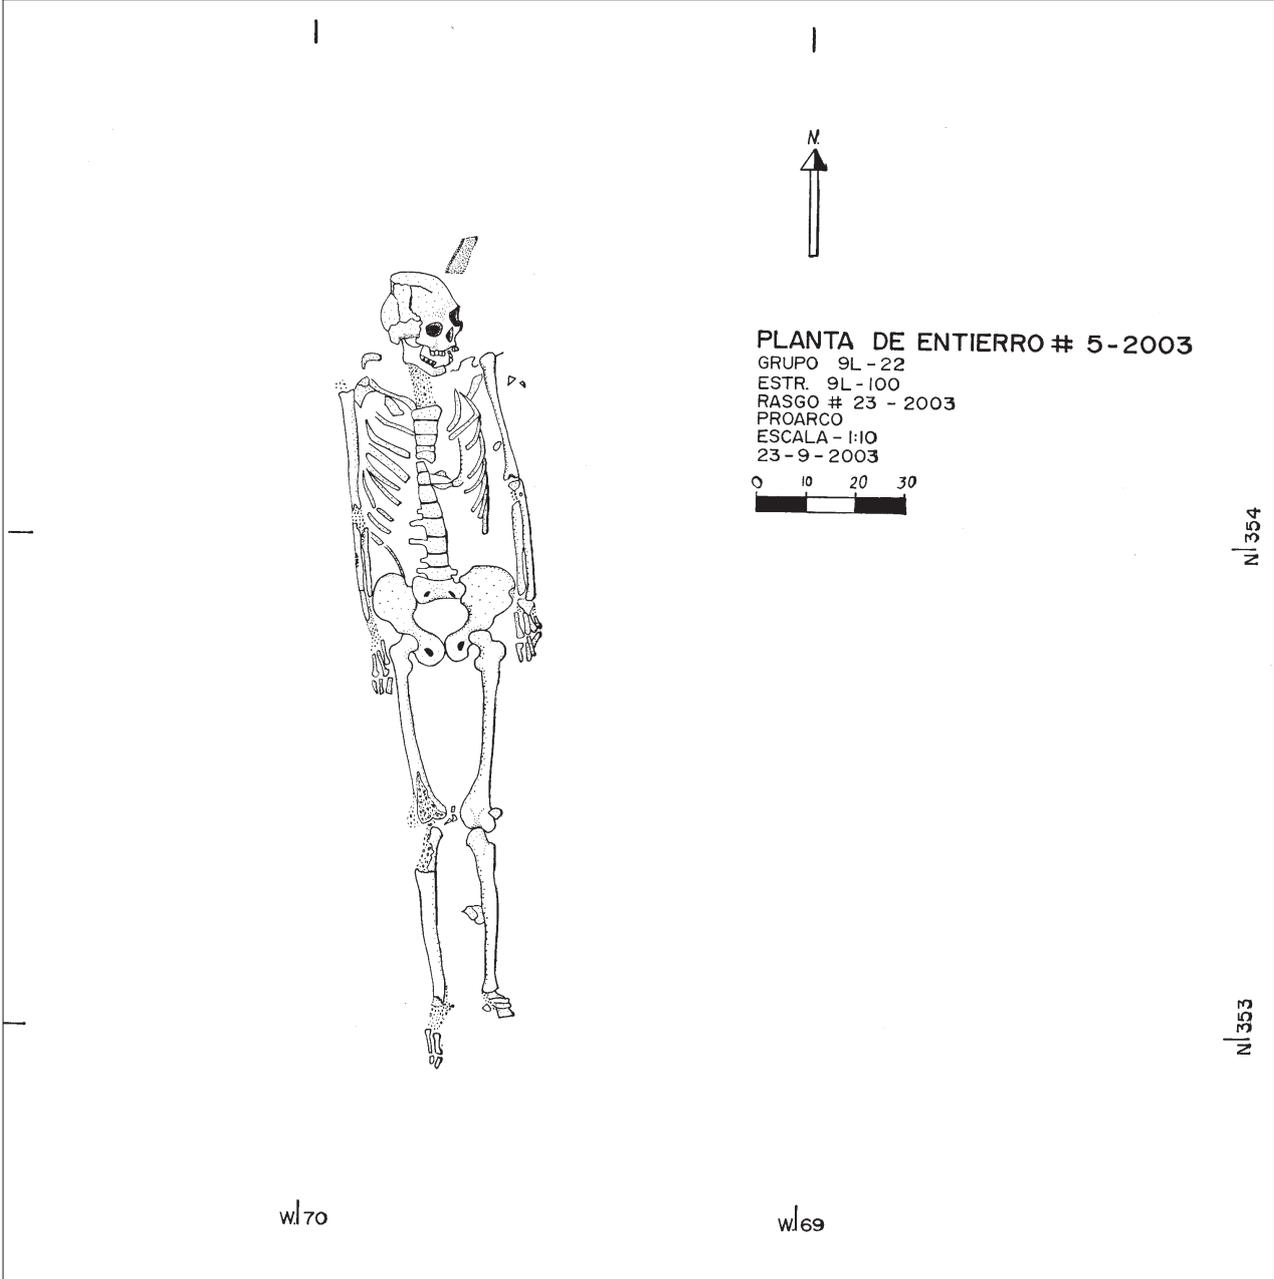
Fig. 13: Planta de entierro # 5-2003.

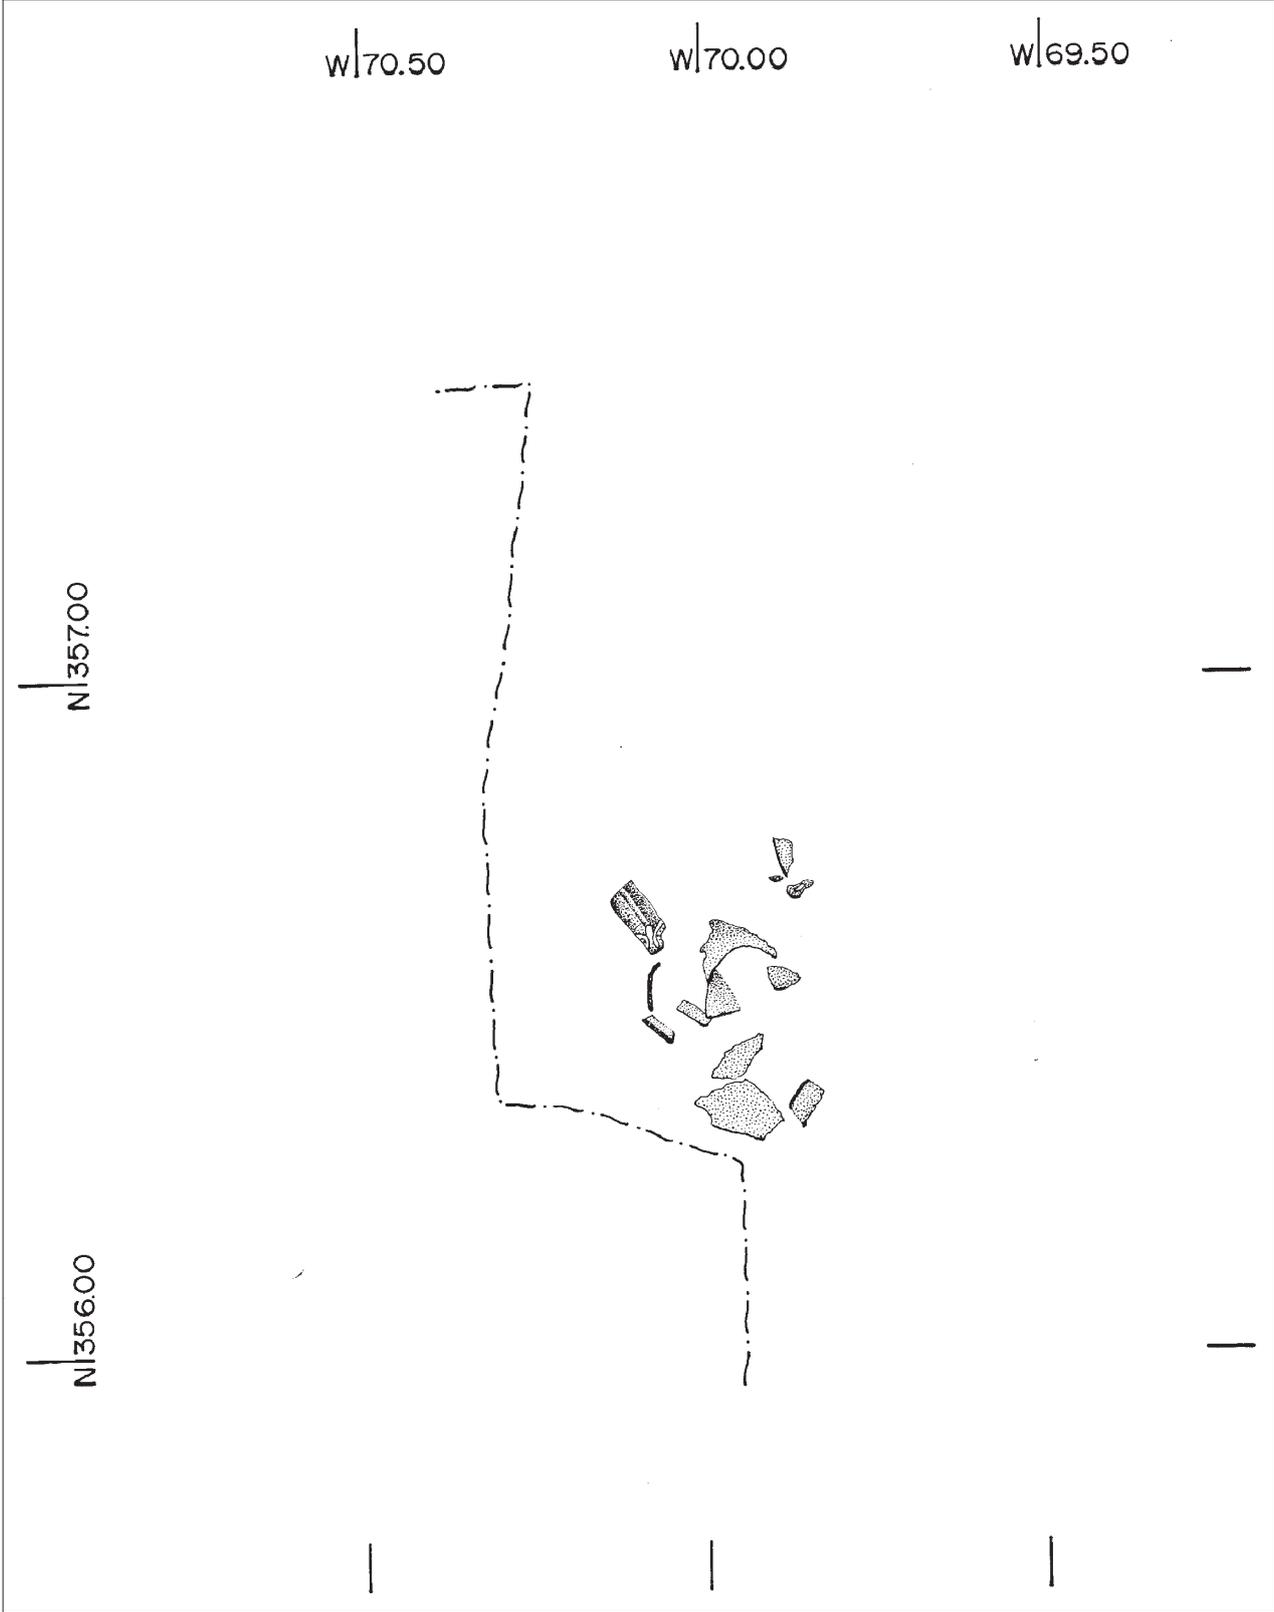
Fig. 27: Planta de Rasgo # 45-2003

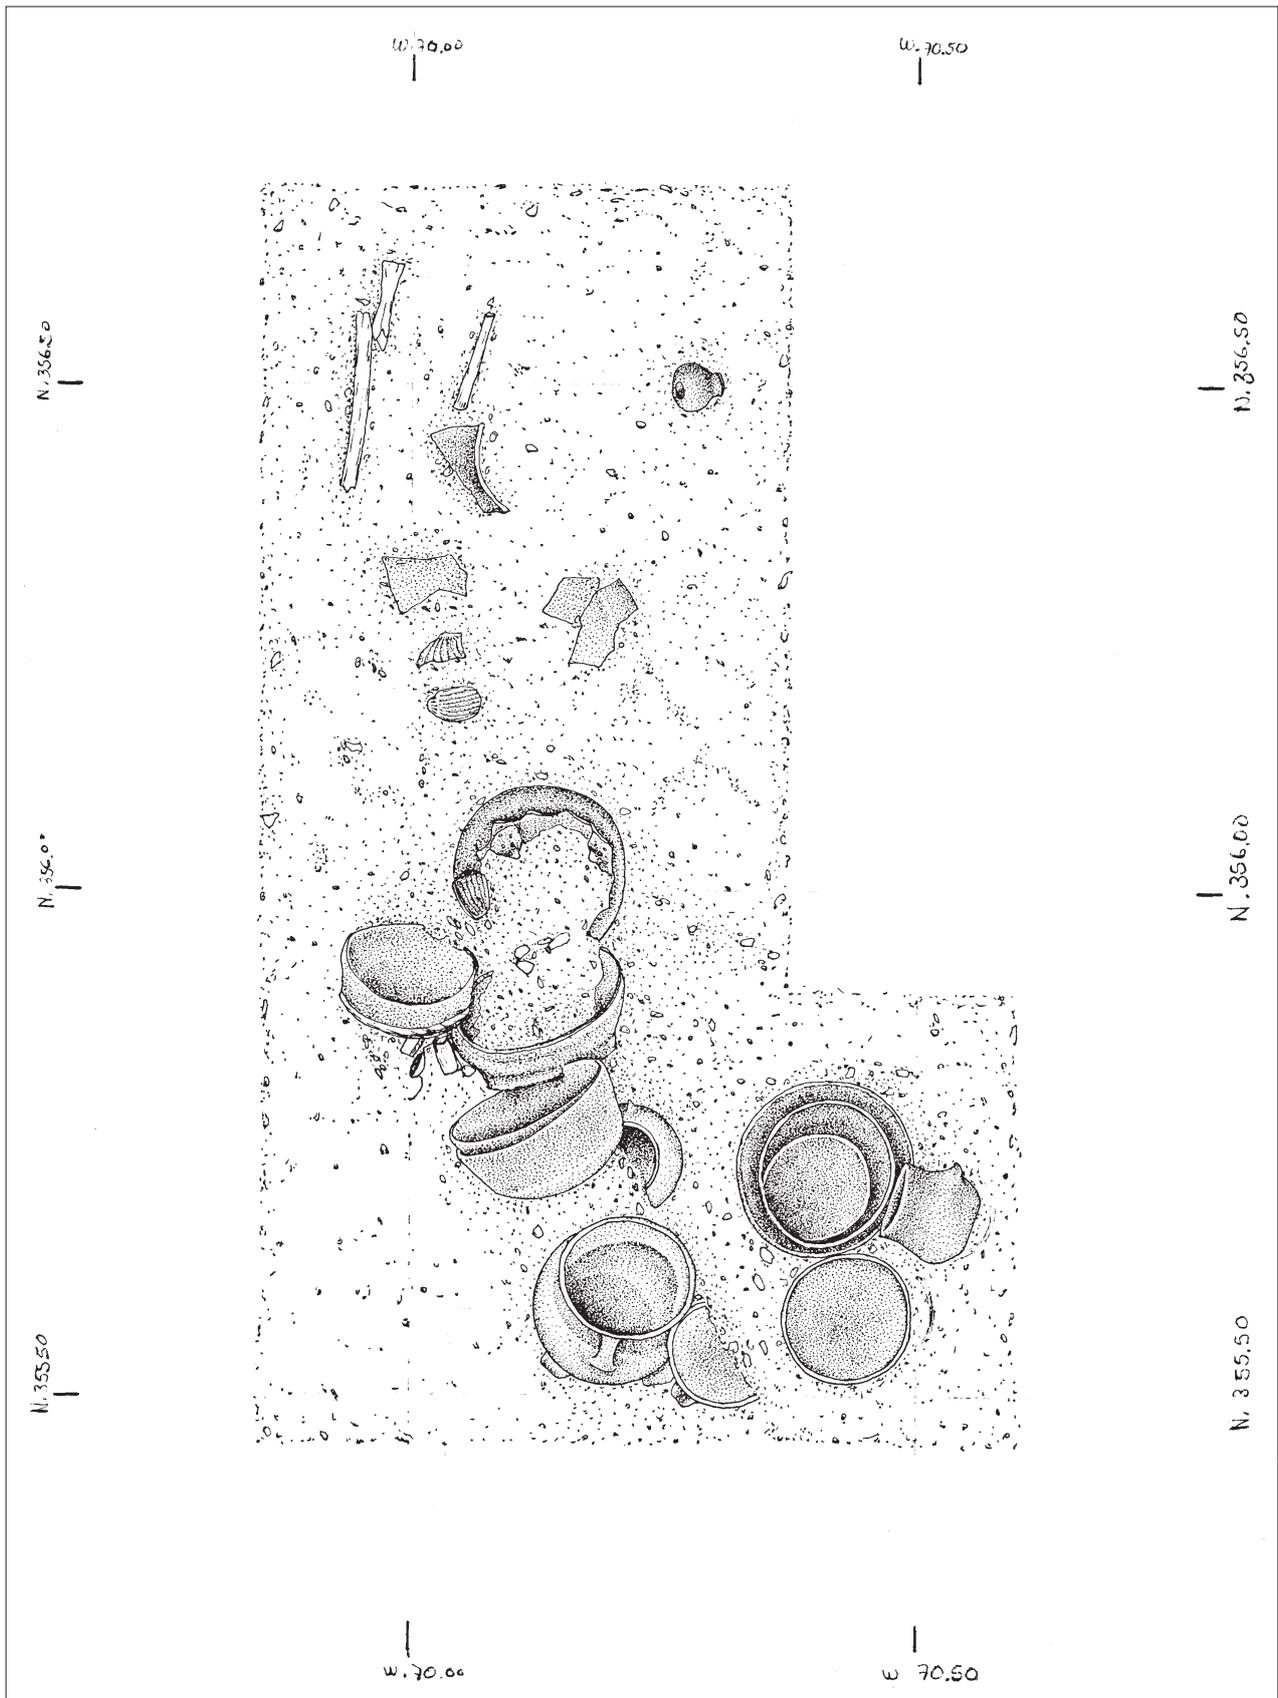
Fig. 31: Planta de Rasgo # 45 Entierro # 10, Trinchera "B" y "H"

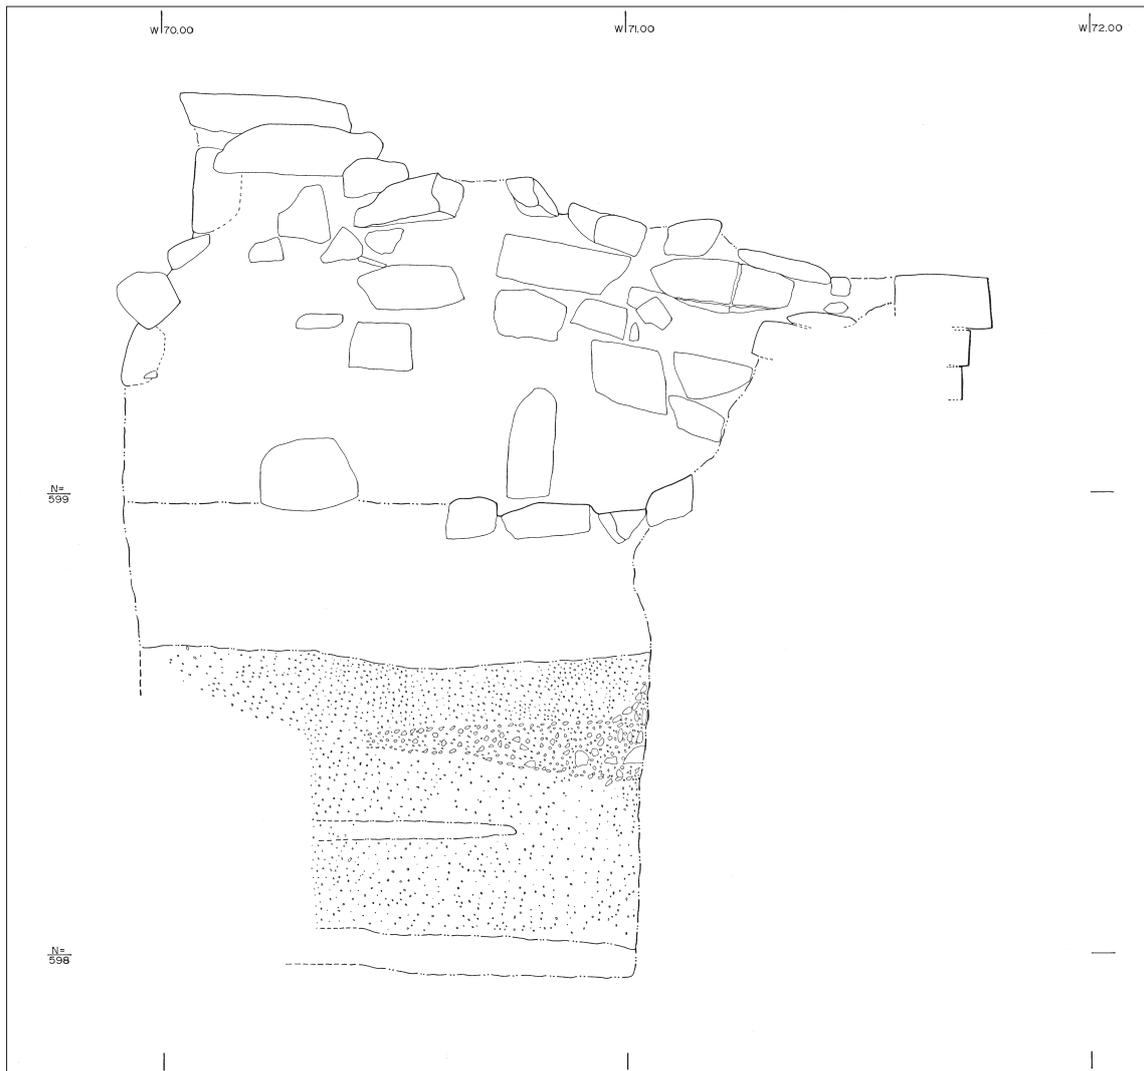
Fig. 34: Estratigrafía Norte con vista al Sur de Trincheras "H"

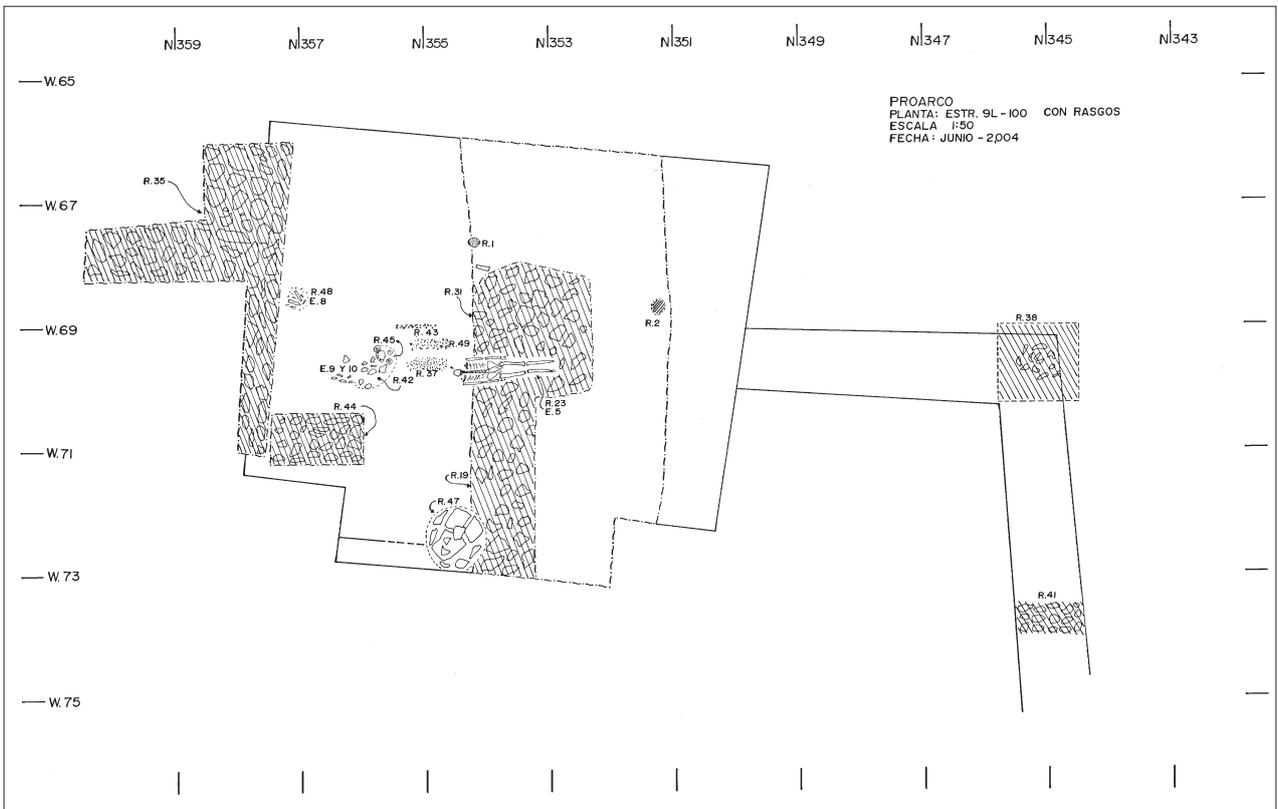
Fig. 46: Mapa de Rasgos
