韓蒙共同学術調査報告 第7冊 モンゴル
ゴア・ドフ匈奴遺跡 2017

韓蒙共同学術調査報告 第7冊

モンゴル ゴア・ドフ匈奴遺跡

大韓民国国立中央博物館

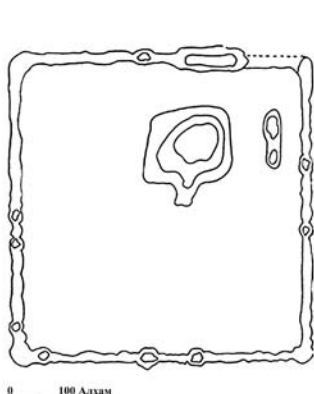
図面6 ゴア・ドフ遺跡平面図

次に城壁と推定した方形構造物に対して試掘調査を行った。平面図に発掘位置が示されているものの、番号の数字を振りなおしていないため、報告書と比較する必要のあることが分かる。平面図に示された12か所に対する試掘のうち、10か所は城壁と推定されている構造物の4方向に、残り1か所

は中央建物址とその東北側に位置する小規模の建物址に対して実施したことが分かる(図面8)。城壁推定構造物に対する試掘は、大部分幅2～2.5m、長さ3～4mほどの狭い範囲で行われた。固めた泥の床、建物の屋根に葺いた瓦片、いくつかの場合には火に焼けた赤レンガなど、出土遺物が

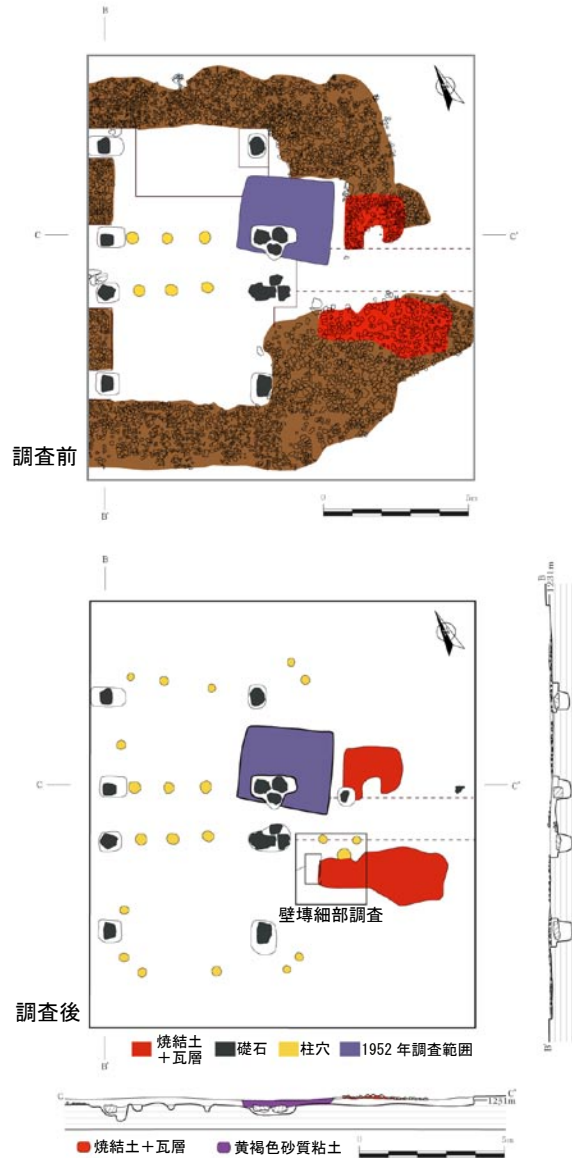
図面 16 E 区域平面図と断面図（瓦層除去前・後）

E 区の調査はトレンチから出土した 1 基の礎石に重点を置き、礎石建物跡の存在を確認するためのものであった。礎石列の全般的な様相を確認するために、E 区中心礎石内部を一括して全面的に土を除けた結果、中心の柱と方形粘土填圧層の構造が確認された（図面 16; 写真 19-40）。

礎石の周辺に各 3 個の小柱穴が確認された。主柱を助ける補助柱の痕跡と推定され、小柱穴は 2 個と 1 個が互いに異なる方向に配置された主柱を固定するものであると考えられる。また長方形の粘

土填圧層の中央では 2 列の小柱穴が確認され、東西方向の端の中心礎石の場合、他の中心礎石と異なり、3 個の礎石がセットをなしていた。2 列の柱穴列、3 個セットの礎石、東側から続く粘土填圧層はほとんど一直線上に位置しており、相互に関連しているものとみられる。東側から続く直線的な粘土填圧層から門址の建物内部にちょっと通れる通路としての機能も考えることができる。また ES 区の焼け固まっ

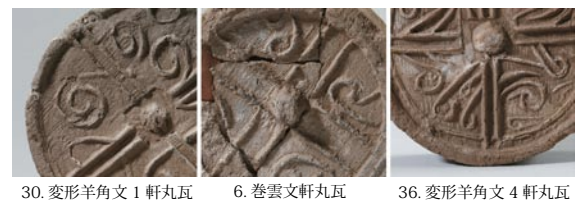
図 2 木質痕

最近調査されたホスティン・ボラク遺跡から瓦範が出土したという報告はないが、ゴア・ドフ遺跡をはじめ匈奴時代土城遺跡から出土した軒丸瓦は瓦範で成形したものであることは明らかである。まず文様に関係ない瓦当に木質痕を残した例が多く確認される(図 2)。

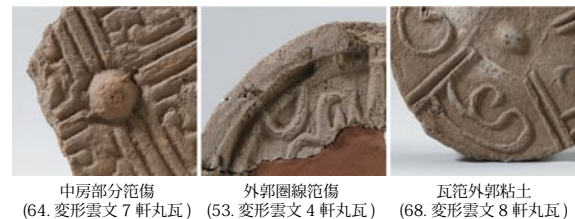
図 3 範傷と瓦範痕跡

また中房あるいは外郭圏線と周縁が続く部分などで、範傷によって粘土がはみ出した部分が確認される。周縁がない軒丸瓦の中には、外縁に意図的な外郭圏線とみることのできない粘土線が残っている例がある。これは範傷ではないが、瓦範で成形して外に漏れた粘土の痕跡であると推定される(図 3)。

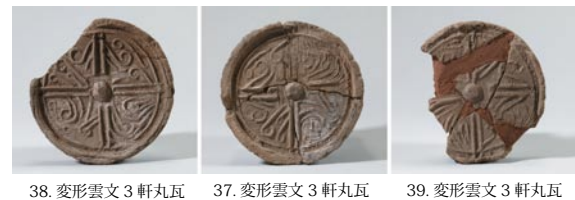
図 4 同範瓦使用順序

同範瓦と推定される軒丸瓦は、瓦範の使用が繰り返されて文様の立体感がなくなったり歪んでいる場合がある。また同範瓦で製作された場合にも丸瓦を接合した位置は同じではない(図 4)。

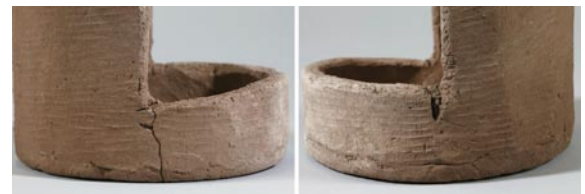
両側側面のイエセ挿入痕跡 (18. 羊角文軒丸瓦)

イエセを利用した軒丸瓦の切り取り (75. 集線文 2 軒丸瓦) 円棒を利用した軒丸瓦の切り取り (33. 変形羊角文 2 軒丸瓦)

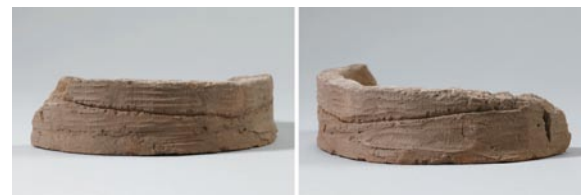
丸瓦と一回での切除に失敗した痕跡 (29. 羊角文軒丸瓦)

図 8 軒丸瓦の切り取り方法

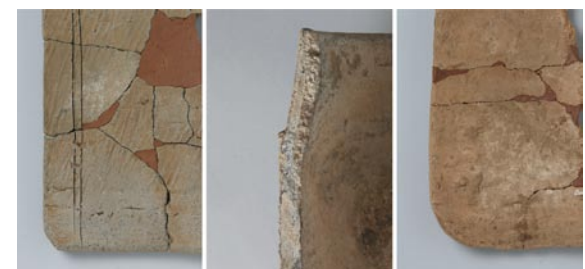
図 9 平瓦製作技法の特徴

内面の一次分割線 (142. 平行線文平瓦) 側面の瓦刀面と破面 (96. 平行線文平瓦) 角の隅丸調整 (132. 無文平瓦)

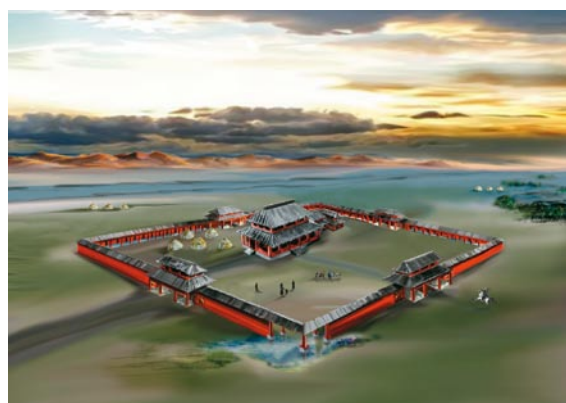
図4 ゴア・ドフ遺跡の全体復元図

以上で説明した内容を総合すると、ゴア・ドフ遺跡はペルレーが推定したような祭祀遺跡ではなく、四面に二層の大門が設置された方形回廊に囲まれた大型建物と小型建物を有する宮殿であったと推定される。回廊の外的大型建物跡と人工の池の存在も、ゴア・ドフ遺跡が貴族のために建築された宮殿である可能性が高いことを示している(図4)。調査団がゴア・ドフ遺跡で発掘調査を実施した8月は、常に涼しい風が吹いていた。この地域はヘルレン川の右岸に位置し、川の支流が遺跡西側を流れている一種の島のような場所である。したがって現地住民らはこの地を“ツァガン・アラル(白い島)”と呼んでおり、涼しい風が吹くため夏にのみ居住している。筆者はゴア・ドフ遺跡が構造的特徴から宮殿であることが明らかで、気候と地理的特徴を考えると夏に人々が居住することができる場所であるため、“匈奴貴族の夏の宮殿(夏营地)”と推定する。

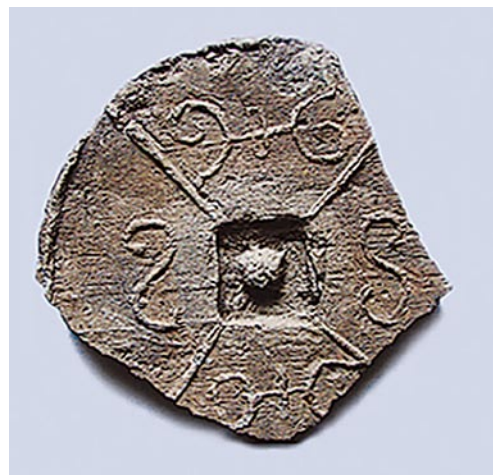
図5 テレルジーン・ドルボルジン遺跡出土軒丸瓦のタムガ文様

また一つの重要な特徴は、テレルジーン・ドルボルジン遺跡の発掘調査で発見された軒丸瓦に匈奴帝国の単于氏族のタムガとみられる文様があったことである(図5)。軒丸瓦の文様は該当建物の主人と複

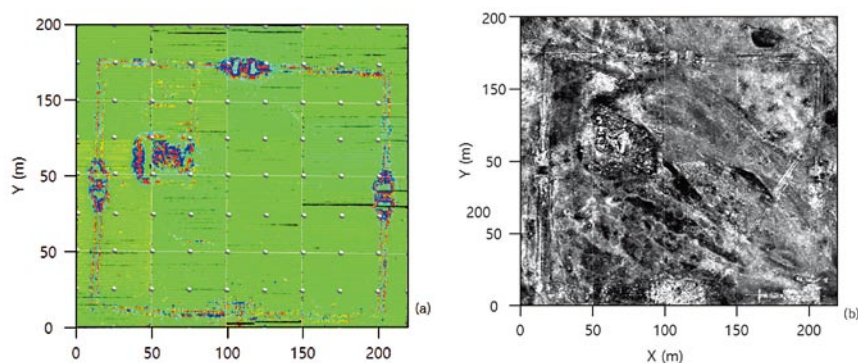
図 4.1. 匈奴城址全体地域の磁気探査と GPR 探査データの解析結果比較
 (a) 磁気探査解析の結果 (b) 深度 0.3m の GPR 探査水平切開映像

探査および三次元 GPR 探査の結果と良く一致しているものと判断される。図に四角で表示した異常帯の分布は、全体的に調査領域の外郭をなす線状の異常帯範囲と内部の異常帯に区別することができる。外郭異常帯の場合、左側部分には非常に明らかな異常帯が見えるのに対して、領域の最も右側では鮮明さが劣る。内部異常帯の場合、浅部で深度が深くなるにしたがって複雑な発達状況をみせており、全判的に内部領域に四角形領域の一部と解釈される異常帯が現れており、建物址の遺構分布状況を示すものと解釈される。深度 87.5m の映像には領域の中央で非常に明確な異常帯がみられ、これと共に全体的に建物址を示すと解釈される黄色 - 緑色の低比抵抗帯が四角形の領域を占めている状況を良く示している。このような低比抵抗領域は探査領域の周辺部と比較すると、建物址造成による領域と解釈することができるものと判断される。
