# 加越海岸における汀線の時空間変動とその要因－GISを用いた汀線変化の定量的解析－

山中 玲<sup>1\*</sup>・青木賢人<sup>2</sup>

### Spatio-Temporal Shoreline Changes on the Kaetsu Coast in the Central Part of Japan, and a Factors-Quantitative Analysis using a Geographical Information System

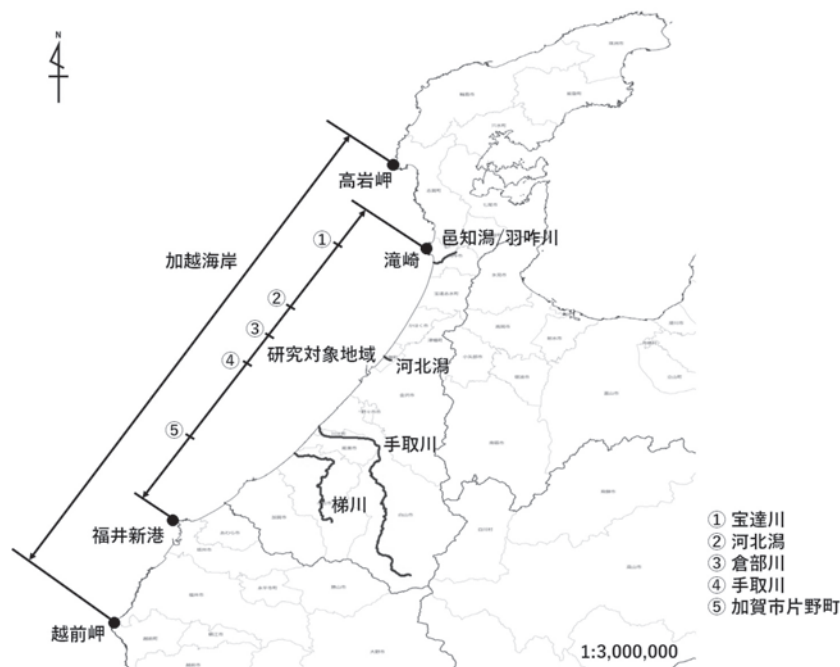
図1 対象地域（加越海岸）.

研究対象地域は加越海岸の石川県羽咋市滝崎（滝崎）から福井県坂井市三国町黒目（福井新港）までの約100 kmとした（図1）。

Fig. 1 Study area (Kaetsu coast).

海岸保全基本計画（石川県，2002）による加越海岸の区域は、石川県羽咋郡志賀町の高岩岬から福井県丹生郡越前町の越前岬までの約223 kmであるが、本研究では、砂浜海岸の連続性が良い羽咋市滝崎から坂井市福井新港までを対象とした。なお、高岩岬と滝崎の間は原資料が一部発行されておらず分析が困難であったこと、福井新港と越前岬の間は人工海岸と岩石海岸が続くため、漂砂の運搬・堆積に着目する本研究においては、対象から除外しても大きな影響はないと考える。

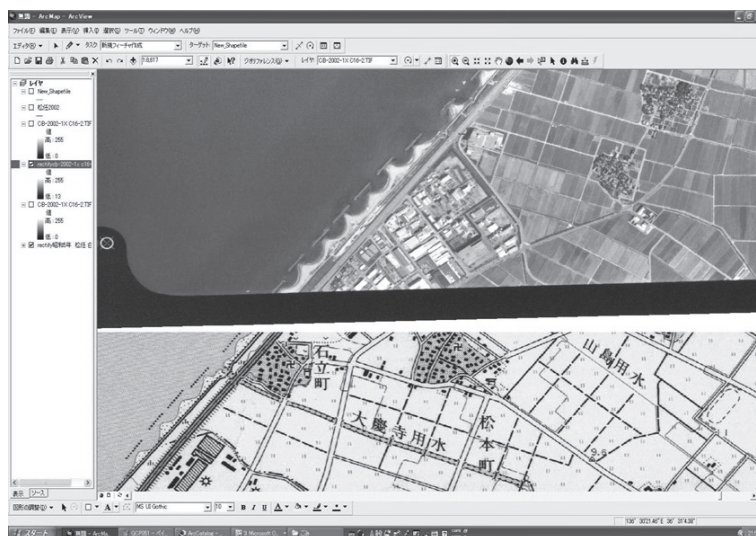
図4 幾何補正とジオコーディング.  
Fig. 4 Geometric correction and geocoding.

ファイ)を行った。2万5千分の1地形図は, 画像の四隅にコントロールポイントを設置し, 座標値を与えてジオリファレンスしている。この2万5千分の1地形図に対して, 空中写真と2万分の1地形図, 5万分の1地形図を幾何補正して重ね合わせを行っている。幾何補正のためのタイポイントとして, 古くからある神社や寺院, 交差点や橋などを設定した。タイポイントは各ペアで最低4つ以上設定し, イメージデータの周辺部から中心へ, ジグザグに追加することにより, 誤差を軽減させた (図3, 4, 5)。

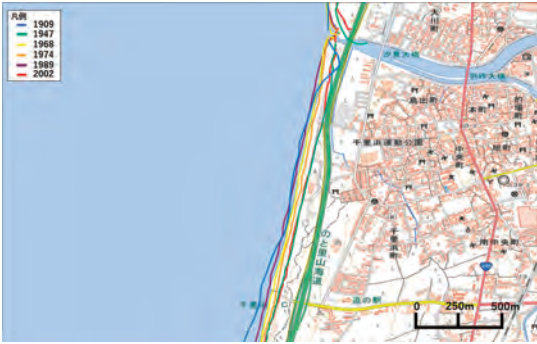
図13 千里浜海岸における汀線の変化。  
Fig. 13 Shoreline change of the Chirihama Beach.

1968年以降になると、汀線の前進は確認できなかった。これは、手取川ダムの建設に伴う土砂供給量の減少により、海流によって北へ運ばれる漂砂の減少が影響した可能性がある。1987～2002年には後退する地域が見られた。これは1984～1988年まで千

里浜海岸沖において約24,000m<sup>3</sup>の砂が投入される養浜が実施され(石田, 1991)、その効果により汀線は前進したものの、養浜終了後にはふたたび後退したと考えられる(図13)。

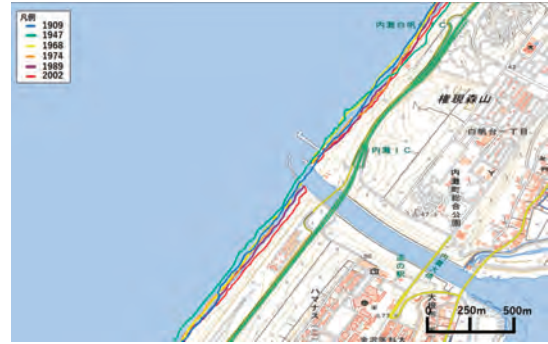
図14 河北潟放水路における汀線の変化。  
Fig. 14 Shoreline change of the Kahokugata Floodway.

1909～1947年では、全体的に大きな変化はないが(図7)、1947～1968年に前進する場所が目立ち、26m以上前進する地域が見られた(図8)。この間、河北潟において1963年から農林水産省による干拓事業が始まり、1964～1966年にかけて河北潟放水路が建設され、河口には導流堤も建設された。このため、南向きの沿岸漂砂が右岸導流堤で阻止され、放水路右岸側で砂が堆積し、左岸では減少するという結果になったと考える(図14)。

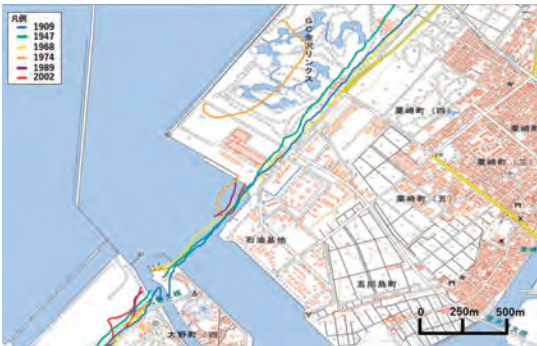
図15 大野川河口部における汀線の変化。  
Fig. 15 Shoreline change of the Ohno River estuary.

1909～1947年の間には大野川で河口近くの流路が整備され、更に1947年には河口導流堤も見られる。同様に金石港を流れる犀川においても河口導流堤が見られる。また、この河川間では突堤も見られる。このため、南向きの漂砂と海流による沿岸漂砂により土砂が堆積し、前進している(図7, 図15)。

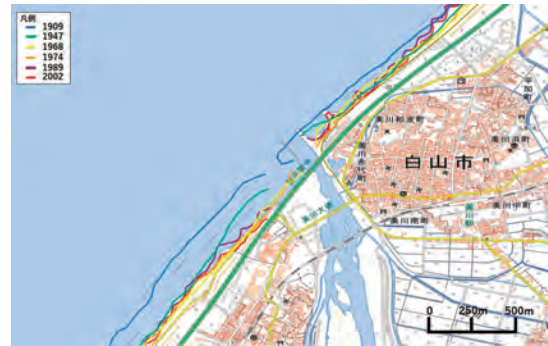
図16 手取川河口部における汀線の変化。  
Fig. 16 Shoreline change of the Tedoru River estuary.

1909年～1947年においては手取川河口付近を除き全体的に後退している。これは、後述の手取川における砂利採取に伴うものであると考えられる。また、1909年時点では手取川河口における砂の堆積が著しく、現美川大橋付近の河道内まで砂の堆積が見られるが、1947年には河口浚渫がなされている（図16）。

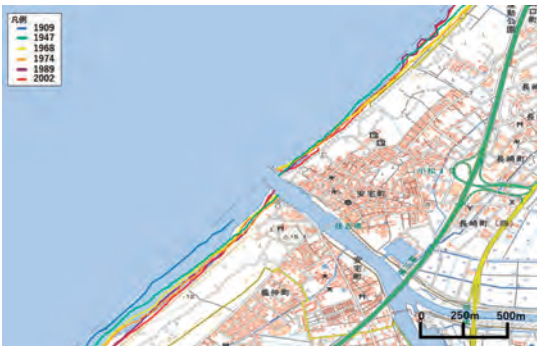
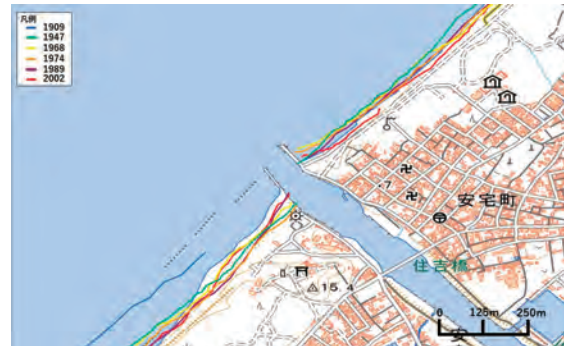
図17 梯川河口部における汀線の変化。  
Fig. 17 Shoreline change of the Kakehashi River estuary.

図18 梯川河口部における汀線の変化の拡大図。  
Fig. 18 Enlarged view of shoreline change in the Kakehashi River estuary.

また、梯川では河口導流堤が作られ、手取川と同様、河口が塞がれる傾向にあったものが改善されており、右岸においては、その導流堤による砂の堆積が見られるが、左岸においては後退しており、右岸と左岸の砂の堆積変化が著しい（図17, 18）。

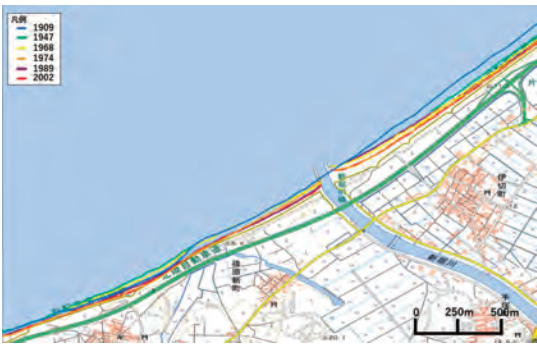
図19 新堀川河口部における汀線の変化。  
Fig. 19 Shoreline change of the Shinbori River estuary.

さらに1967年には梯川の南に位置する柴山潟から注がれる新堀川ができており、ここでも河口導流堤が建設されているが、南向きの沿岸漂砂の影響により右岸では堆積、左岸では減少という結果になっている（図19）。

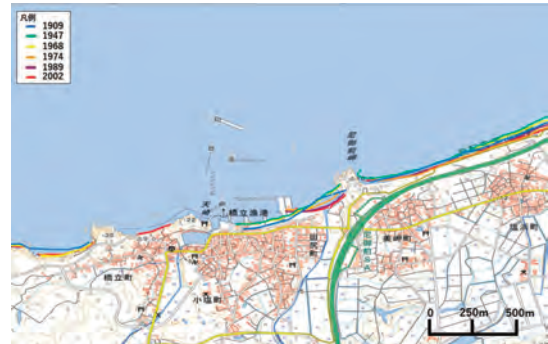
図20 橋立漁港周辺における汀線の変化。  
Fig. 20 Shoreline change of around Hashidate Fishing Port.

橋立漁港においては、1947年には漁港北側に新たに防波堤が設置されている。このため、南向きの漂砂がせき止められ、防波堤北側では堆積されている（図20）。よって、ここでは手取川での土砂採取やちの手取川ダム建設の影響により、南向きに移動する漂砂は減少し、また、手取川より南に位置する河川の河口では導流堤が建設され、右岸では堆積、左岸では後退した。これらの結果、全体的に汀線が後退したと考えられる。
