大型振動台実験による 石垣補強技術の耐震性評価

2016年熊本地震はMj 6.5の前震及びMj 7.3の本震により熊本県全域に大きな被害をもたらした。特に、熊本城では、石垣全体の30%が崩壊や孕みの被害が生じた。東日本大震災、熊本地震を契機として、城郭石垣の耐震性能の向上が期待できる補強工法の検討が望まれるが、城郭石垣の既往事例でも耐震補強対策の効果を明確にして適用したものは見当たらない。そこで、茨城県つくば市にある防災科学技術研究所の大型振動台実験施設を用いて2019年8月5日～10月14日の期間で6つのモデルについて3回の耐震性能実験を行った。本論文では、その大型実験の内容及び結果について言及している。実験の結果、石垣タイプではジオテキスタイル巻き込みモデル、非石垣タイプでは筒状固結体アンカー工法モデルの変状が非常に少なく効果的であることが明らかとなった。

SEISMIC EVALUATION OF STONE WALL REINFORCEMENT TECHNOLOGY BY LARGE-SCALE SHAKING TABLE TEST

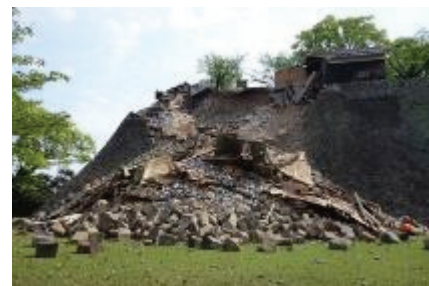
写真-1 熊本城重要文化財「北十八間櫓」石垣の崩壊状況

2016年熊本地震はMj 6.5の前震及びMj 7.3の本震により熊本県全域に大きな被害をもたらした。特に、熊本県のシンボルである熊本城では、石垣全体の30%が写真-1に示すような崩壊や図-1に示すような孕みの被害が生じた。これまで、石垣の崩壊メカニズム^{1)~8)}は、非破壊検査等を用いた被害分析^{1)~8)}、解析^{9)~18)}、実験^{19)~25)}等により各石垣タイプや形状による影響について明らかになってきている。一方、孕みの変形量、振動モード、豪雨による被災との相違点、各補強対策^{26)~28)}の効果については明らかにされていない。東日本大震災、熊本地震を契機として、城郭石垣の耐震性能の向上が期待できる補強工法の検討が望まれるが、城郭石垣の既往事例でも耐震補強効果を明確にしているものは見当たらない。

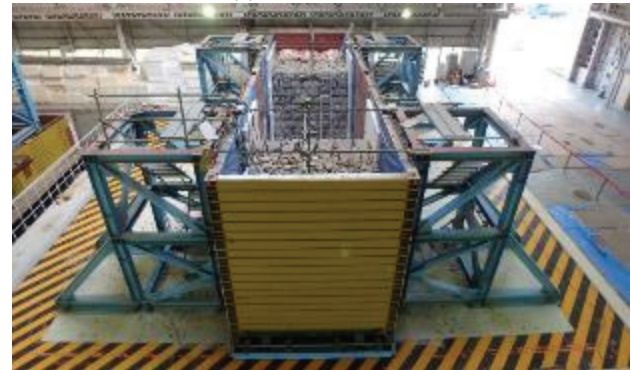
写真-2 防災科学技術研究所の大型振動実験せん断土槽

石垣の実験は写真-2 に示すように防災科学技術研究所大型振動実験施設を用いて行った。振動台のテーブルのサイズは 14.5m×15.0m で、大型せん断土槽の内寸法は長さ 11.6m×幅 3.1m×高さ 4.5m である。石垣の構造は、大型せん断土槽内に石垣面が向いている方向と加振方向が同じになるように両側に高さ 4m の 2 種類の異なるモデルを作成した。

(a) 振動台の状況

(b) 実験前の箱型内の状況

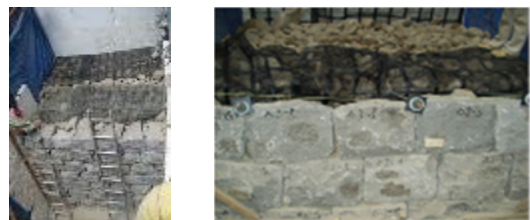
本工法は、写真-3 に示すように栗石を近代工法となるジオテキスタイルで巻込み、築石表面に受圧板を設けアンカーにより連結して一体化することで石垣の補強を図るものである。ジオテキスタイル巻込みは栗石の沈下や側方移動への変形拘束を期待し、築石表面の受圧板とアンカーで連結することで築石と栗石との一体化を図ることができる。実験に使用したジオテキスタイルは、ポリエステル繊維とアラミド繊維を交織させたグリッド状の織物で、品質管理強度が縦 80kN/m ×横 80kN/m のアデム F タイプ (F-80) である。ジオテキスタイルの巻込み方は、図-7 に示すようにジオテキスタイルを築石背面及び後部の発泡スチロールに沿わせながら、栗石を積んで巻き返す方法を取った。巻込み層厚は、ジオテキスタイル補強土壁での敷設間隔 0.6~1.2m を参考に、築石 2 段分あるいは栗石 2 個分である 0.6m 程度とした。定着方法は、図-8 に示すようにアンカー先端に連結用鉄筋を設置してジオテキスタイルの巻き上げ部に押し当て、アンカー頭部の締結ナットを締めることにより、連結用鉄筋がジオテキスタイルを築石側に引っ張って定着する方法を採用した。本実験に用いた栗石は、宇土櫓の築造年代と同じ 2016 年熊本地震で崩壊した熊本城東十八間櫓の石垣の栗石を運搬して使用して行った。

(a) 両面巻込み状況 (b) アンカー連結部

写真-3 ジオテキスタイル巻込みモデル

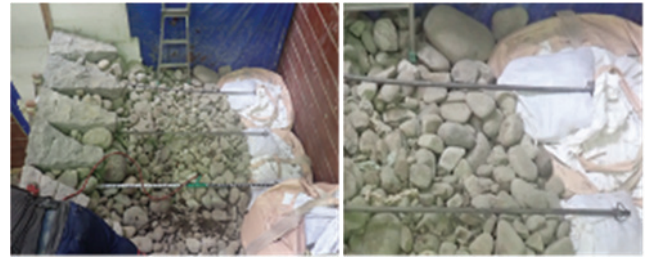
本工法は、石垣に孕みを生じた場合の耐震補強対策として、これまでに石垣や石積擁壁の補強実績がある「鉄筋挿入工法」を改良して、写真4及び図-9に示すように栗石背後地盤内にアンカー体を拡張して築石前面にアンカーの受圧板を設置して築石及び背後の栗石の沈下や側方移動をアンカーの緊張力により崩壊しないようにしたものである。補強材は、図-6(e)に示す築石の水平・鉛直位置から直角方向に設置した。本実験に用いた栗石は、宇土櫓の築造年代と同じ 2016 年熊本地震で崩壊した熊本城東十八間櫓の石垣の栗石を大型振動実験施設まで運搬して使用した。

(a) 鉄筋挿入部分 (b) 拡張部分
写真4 鉄筋挿入アンカー工法モデルの状況

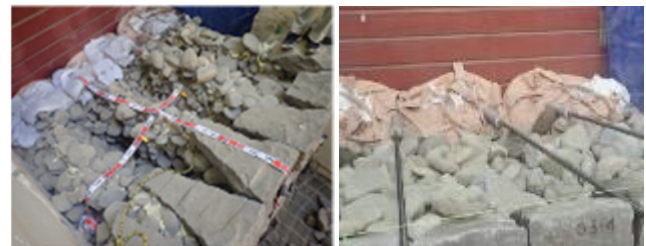
写真 5(a)はウレタン注入後の筒状に固結した間の砕石を取り除いたもので、栗石間にある黄色の部分ウレタンである。ウレタン注入は、図-10 の全ネジ中空鋼棒に一定間隔で上部に穴を開け、その中に袋上のシートを挿入して発泡したウレタンを栗石間の隙間に入れ黄色の部分のように筒状に固結させた。芯材はウレタンが注入できるように中空の異形棒鋼を用いている。この中空の異形棒鋼には、ウレタンが均等に芯材側面から排出できるように所定の間隔で孔を開けている。さらに、ウレタンが均等に芯材周りにいきわたるように中空内部にあらか

じめ筒状の布材を挿入してウレタンを注入する。筒状の布材はウレタンが直ぐに先端から排出され局所的な固結体形成を防ぐために用いている。グラウト部分は、写真-5(b)の土砂が入っている土嚢袋の上のものである。

(a) ウレタン注入部分 (b) グラウト部分
写真5 筒状固結体アンカー工法モデルの状況

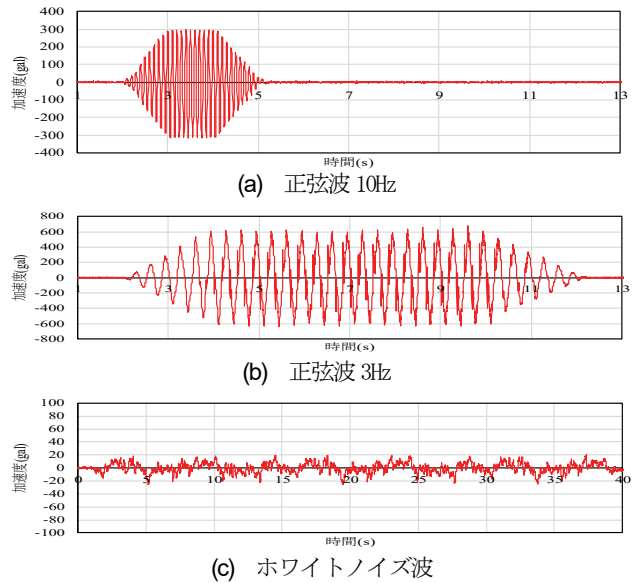
振動加振方向は大型せん断土槽内の石垣面が向いている方向と加振方向が同じになるように東西1水平方向で行った。地震動波形は熊本地震等の観測波形ではなく、各石垣の孕み変状や裏栗石の沈下挙動を明確にするために図-11に示すように前後にテーパを付けた加振振動数10Hzと3Hzの2つの正弦波を作成し、段階的に振幅を増加させた。石垣の崩壊には、地震力に加え固有周期が大きく影響する。そこで、入力波形の振動数は、これまでに経験のない実物大実験であるため、試験的に最も危険な最初のケース(総重量 $2 \times 10^5 \text{kg}$)の供試体の共振振動数を調査して決定することとした。

その結果、共振振動数は10Hzとなったが、振動台の性能上、この振動数では石垣に大きな損傷を与えるような応答変位振幅が出ないと考えられた。一方、1Hzではせん断土層内の重量が大きいため、試験機のパワーが足りなくなり加速度が出ないことが分かった。そこで、振動数は、これまでの防災科学技術研究所でのせん断土層を用いた実験の経験から、450gal程度まで10Hzで行い、それ以上について試験機のパワーが出る3Hzにすることにした。各ケース(実験日)毎に共振点を測定したが、変化がなく他の実験結果と比較するために同じ条件とした。ただし、相似則は実物の一部なので考慮していない。第1回目の実験の加振は表-4に示すように10Hzの正弦波を加振時間10秒で50galから100gal, 200gal, 300galと徐々に大きくし、450galまで繰り返し行った。その後、3Hz, 650galで2回加振した。

図-11 振動台実験における入力地震動

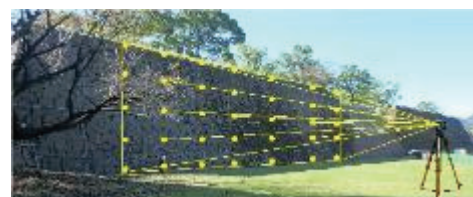
また、石垣の築石の変状は、各地震動ごとに図-12のように3Dレーザスキャナ計測を行い水平・鉛直変位を測定した。3Dレーザスキャナは、装置から1秒間に数千発のレーザが周辺に照射され、計測対象物とセンサの間をレーザパルスが往復する時間から距離計測及びレーザビームを放射した方向から計測対象点の3次元座標を取得することができる。計測方法は、時間を計測して距離を算出するタイムオブフライト方式と、出射光と反射

光の時間的なズレ(位相差)を距離に換算する位相差方式があるが、本実験では位相差方式で行った。

図-12 3Dレーザスキャナの測定イメージ

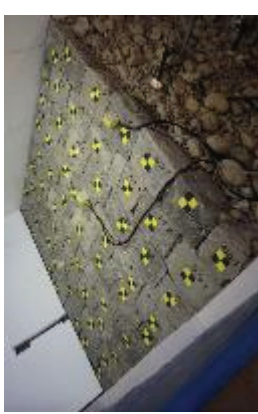
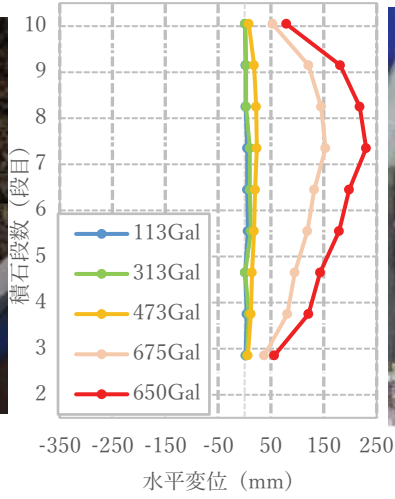
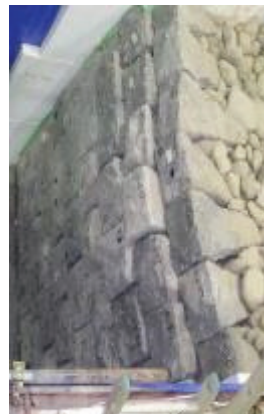
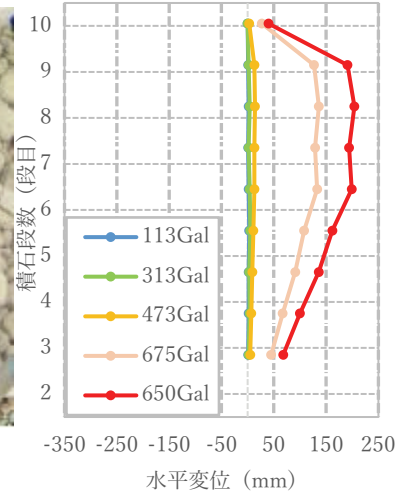
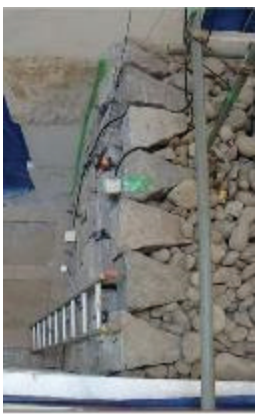
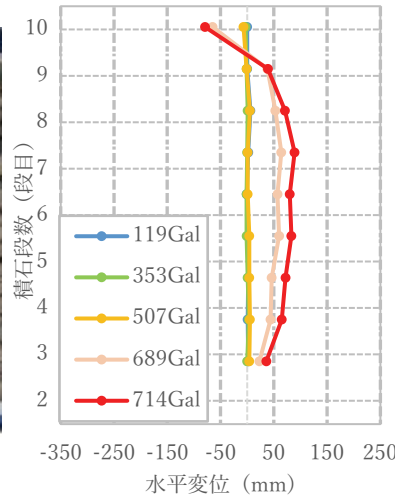
図-14 各加速度の正弦波による加振後の水平累積変位量

図-14は加速度を段階的に増加させたときの各加速度で加振した後の残留変位量である。グラフの縦軸は積み石の段数で、横が加速度毎の水平変位を表している。

石墨タイプの(a)~(d)について以下に比較する。100(113~119)gal及び300(313~353)galでは、どのモデルも水平変位が小さいことが分かる。500(473)galでは、1回目の(a)と(b)が最大20mm程度の小さな変位をしているが、他の石垣の変位はない。

650galの1回目では(a)150mm, (b)130mm, (d)110mmと大きな変位をしているのに対して、(c)が60mmと小さな変位になっている。650galの2回目では、さらに水平移動が大きくなり(a)230mm, (b)210mm, (d)200mmと大きな変位をしているのに対して、(c)が90mmと小さな変位になっている。このことから、石墨タイプの対策は、(c)ジオテキスタイル巻込みが変位を抑制し、効果的であることが分かった。

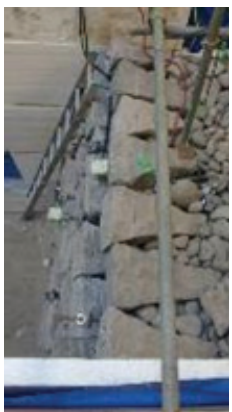
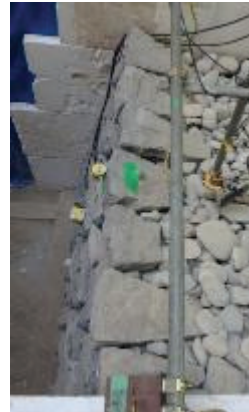
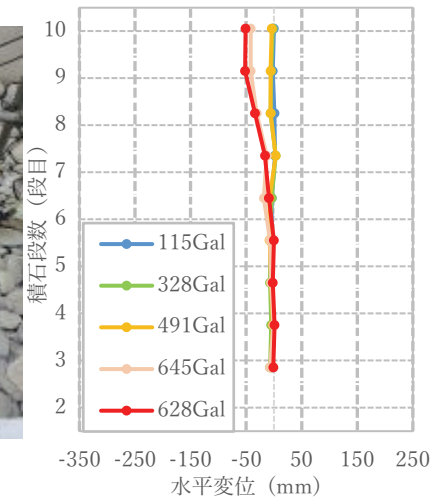
(e) 鉄筋挿入アンカー工法モデル

(f) 筒状固結体アンカー工法モデル

非石罫タイプの(e)と(f)について以下に比較する. 両モデルは115gal, 328gal, 491galまで水平変位がみられないが, 650galの1回目で大きくなった. 650galの2回目の累積変位量は, (e)が前面に80mm, 背後に280mmと大きな変位をしているのに対して, (f)が前面に2mm, 背面に50mmと非常に小さな変位になっている. このことから非石罫タイプの(f)の対策は変位を抑制し, 非常に効果的であることが分かる. この理由としては, ウレタンの改良体により栗石層の沈下に伴う滑動が抑えられ, かつ栗石背後の土嚢部のグラウトによるアンカー材の定着体形成と石垣表面のアンカー材定着板と締結による効果により鉄筋挿入アンカーより累積変位を抑えることができたと考えられる.

図-15は650gal(2回目)における芯材の各位置によるひずみの発生状況で, 表-7が数字のゲージ番号位置での残留ひずみ(μ)である. (a)鉄筋挿入アンカー工法はひずみゲージの計測結果から栗石層において芯材の下側に引張ひずみ, 上側に圧縮ひずみが発生している. この理由としては, 栗石層の沈下が大きいため栗石部のひずみも大きく下そりの曲げが見られ, 図-14(e)のように石垣が押し出され, 筒状固結体アンカーより水平変位が大きくなり孕み出しを生じたと考えられる.

一方, (b)筒状固結体アンカー工法はひずみゲージの計測結果から芯材の下側に圧縮ひずみ, 上側に引張ひずみが生じている. この理由としては, 定着部の土嚢部分にほとんど曲げが発生しておらず, 栗石層で上そりの曲げが見られ, 石垣側の水平移動及び固結体で改良された栗石部の沈下は図-14(f)よりほとんど発生していないことから, 石垣側の孕み出しを引き留める効果が作用してと考えられる. 残留ひずみ(μ)は栗石部において上下異なる数値がでており, ウレタンによる栗石の固結体範囲の拘束の大きさの差異がアンカー材に作用する曲げに影響を与えているものと考えられる. ただし, ひずみが1,000 μ 以下であることからアンカー材に影響はない.
