金沢大学総合移転第II期計画地内埋蔵文化財調査報告  
・ 1995年9月

# 金沢大学総合移転第Ⅱ期計画地内 埋蔵文化財調査報告・1995年9月

佐々木 達夫・向井 亙・庄田 知充

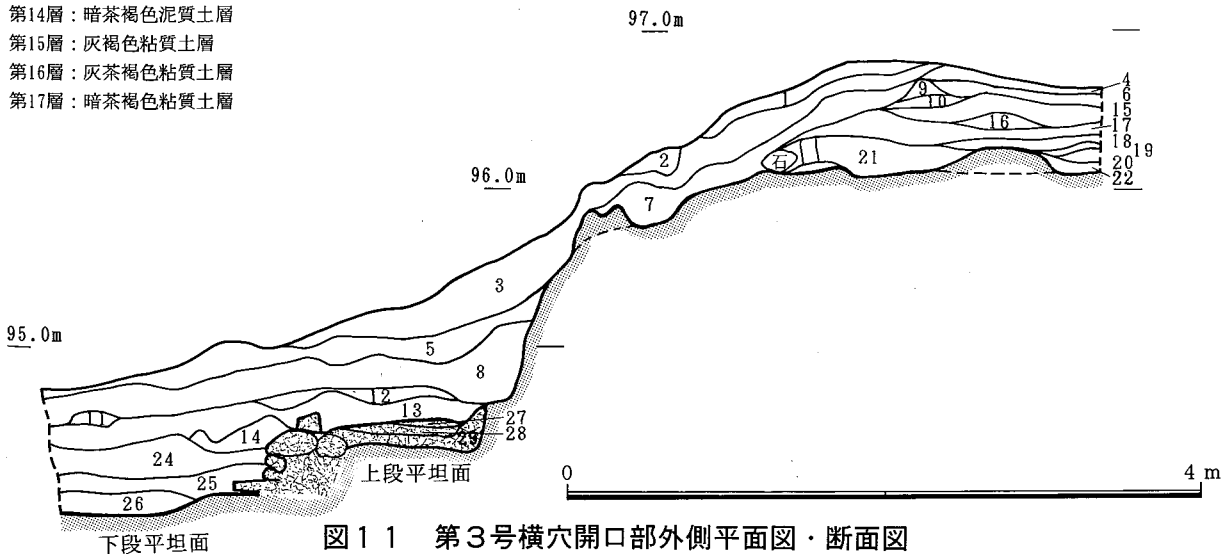
図11 第3号横穴開口部外側平面図・断面図

第3号横穴開口部の約1m外側の急斜面下部には斜面を削平した上段と下段の2段の平坦面があり、

上段平坦面では、地表面上に盛土(第29～27層)して平坦面をつくり石積みで土留めしている。地表面から上の堆積層の厚さは横穴開口部付近で約35cm、平坦面上で約50cmである。

石積みは第3号横穴開口部北東に位置し、東西方向にほぼ直線に並ぶ。上段平坦面には、薄い堆積層が3層(第29～27層)ある。石積みと地表面との間には木材(幅約20cm、厚さ約5cm)が敷かれているが、その長さは2本とも調査区外に続き不明である。削平された地表面に敷かれた木材の上に径約30cm～70cmの石が3～4段に積まれる。積み方に規則性はなく、大きさもさまざま、積み上げるに際して石を整形していない。石積みの高さは木材も含めて約45cm～55cmである。石積みの上面はほぼ水平で、標高約94.60mである。石積みが途切れる西側には、第3号横穴開口部から用水が流れ落ちて形成されたであろう径約50cmの穴が2つある。

第3号横穴開口部付近の第23～16層は第3号横穴内部を水が流れたことによる堆積であろう。第15～1層、第26～24層は横穴上部及び周辺の急傾斜面からの崩落土の堆積であろう。

石積みで土留めされた上段平坦面は、急傾斜面からの崩落土を留めて、石積み前方に位置した小坂家の屋敷地を保持するための施設だったのだろう。第3号横穴開口部外側には2か所の穴があり、第3号横穴開口部から用水が急傾斜面を流れ落ちたことがわかる。第3号横穴開口部北西方向の山際には溝状の窪みがあり、第3号横穴から流れ落ちた用水はその溝状の窪みを流れたであろう。その流れの先は、小坂家の西際を流れて角間川に注ぎ込んでいたことが聞き取り調査でわかっている。

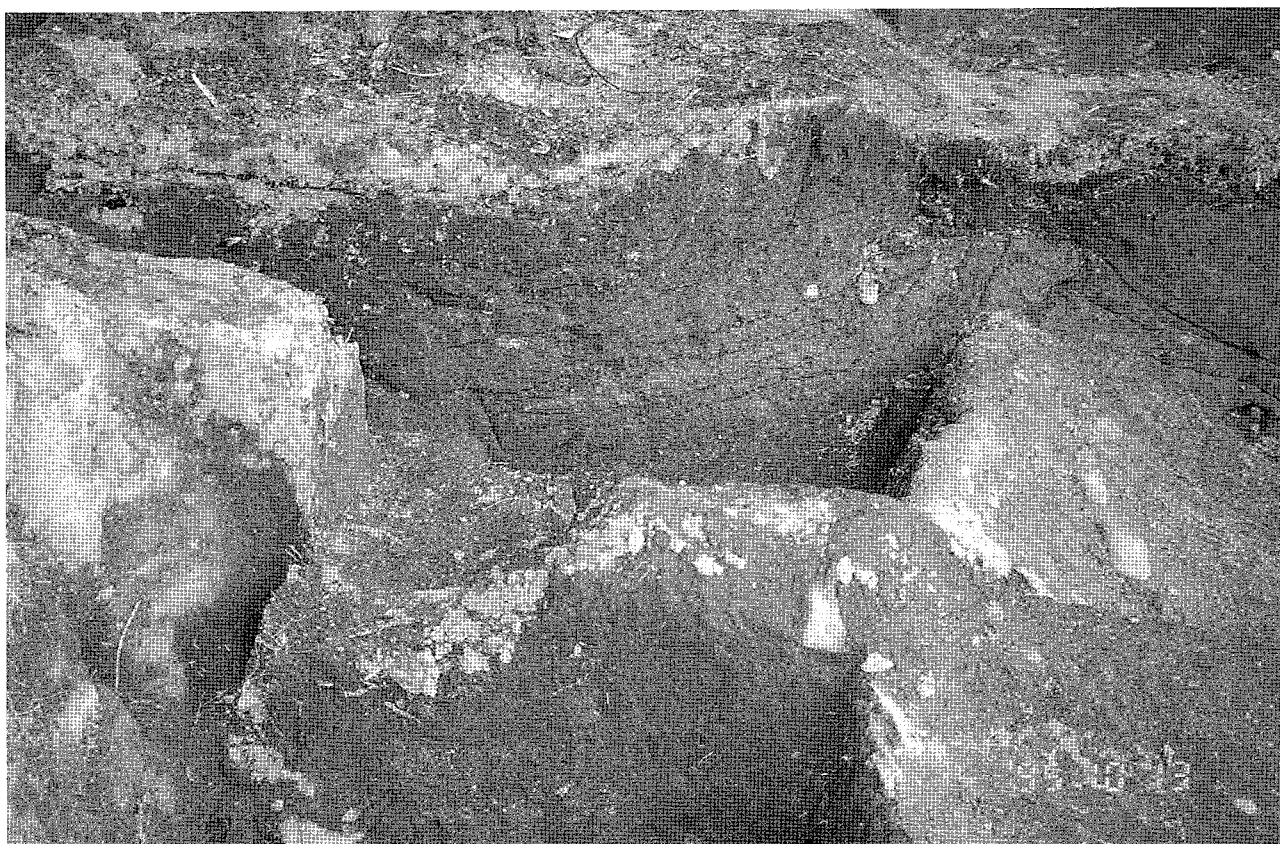
水路および堆積土層（北を望む）

第1号横穴と第2号横穴の開口部外側の平坦部に水路がある。水路は平坦部の南端から山際を北流し、第2号横穴前面で流路を北西方向に変化させて第2号横穴に流れる。図2は水路1の平面図であり、水路1の上端幅は約80cm、底面幅が約56cm、深さ約40cmの断面逆台形である。底面の標高はA区南壁で96.35m、a1-a2断面で96.35m、第2号横穴開口部付近で96.43mとほぼ水平である(表2)。第1号横穴外側でのa1-a2断面図、b1-b2断面図、第2号横穴内部～外側でのc1-c2断面図での堆積層観察から、水路1は横穴底面に掘り込まれ、その後、水路1内の覆土に水路2・3と2回の掘り込まれていることがわかる。

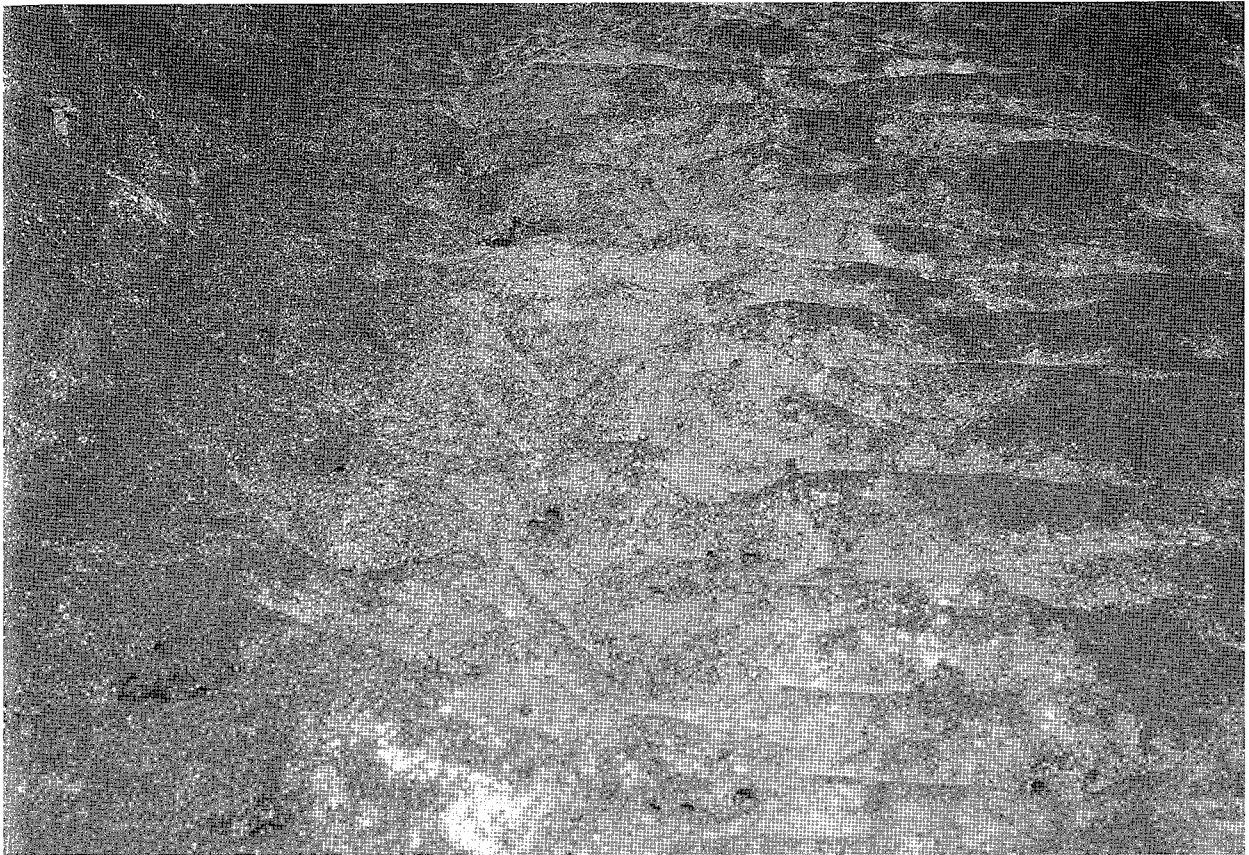
第2号横穴西壁面の掘削工具痕（西を望む）

第2号横穴壁面に残る掘削痕からは、使用された工具が2種類推定できる。1つは刃幅20cm~30cmの先の平らな鋤、もう1つは尖頭具である。掘削痕は横穴開口部から奥方向に刃を入れており第2号横穴開口部から奥に掘り進められたと考えられる。幅20cm~30cmの線状の先の平らな鋤の痕は底面から高さ約140cmまでは垂直に痕跡を残し、底面から高さ140cm以上では横穴開口部から奥に斜めに上がる線状の痕跡を残す。尖頭具の痕跡は、底面から高さ140cm以上で先の平らな鋤の痕とともに残る。これらの痕跡から、底面から140cm以下の高さでは、開口部から奥に水平に鋤の刃を押し出し、底面より140cm以上の高さでは、開口部から奥に斜め上方に鋤の刃を押し出して壁面を削ったのであろう。横穴内部は一人一人が通れるほどの幅と高さであることから、少人数によって掘削されたと考えられる。

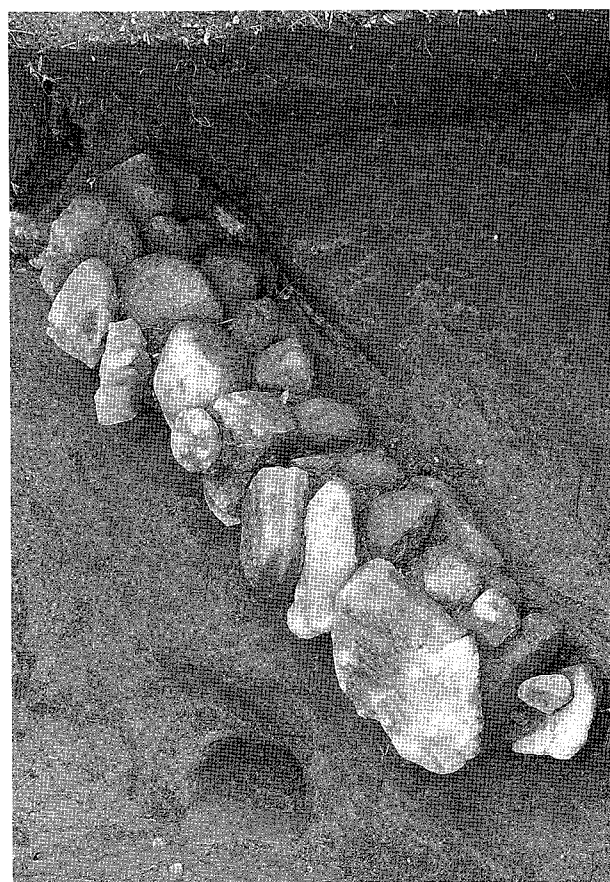
第3号横穴開口部外の石積み（南西を望む）
