予告された殺人の記録

1999年コロンビア・キンディオ地震被害調査速報

宮島昌克 Masakatsu MIYAJIMA
正会員 工博 金沢大学助教授 工学部土木建設工学科

事故・災害

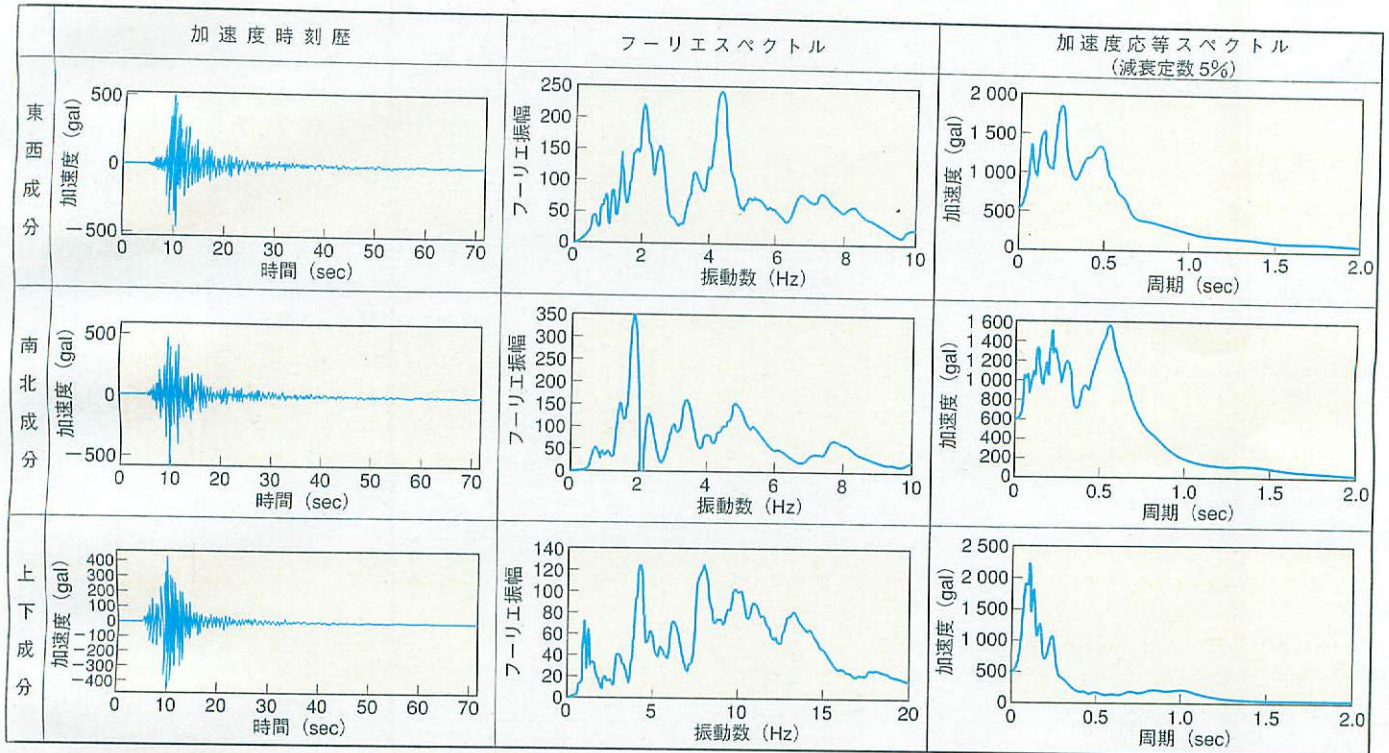
図-2 本震の加速度時刻歴、フーリエスペクトル、加速度応答スペクトル²⁾

もっとも大きな被害が生じたアルメニア市(写真-1)の北部にあるキンディオ大学では強震観測が行われており、本震の水平最大加速度は南北方向が580.0gal、東西方向が518.1gal、上下方向のそれは446.7galであった。加速度の時刻歴とフーリエスペクトル、応答スペクトルを図-2に示す。上下方向の最大加速度が、水平動の約8割と大きいことが特徴的である。このほかにも、11点の

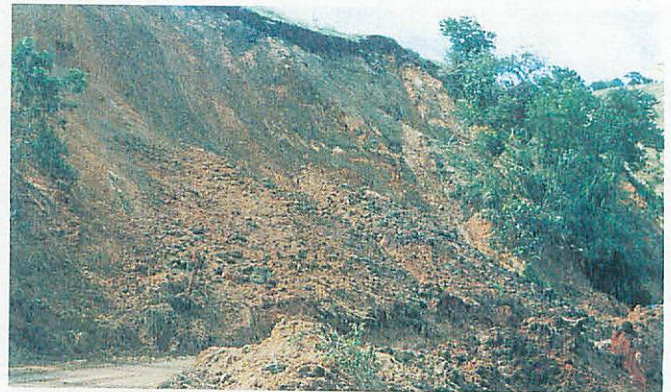
写真-2 斜面崩壊による崩土が道路を覆った現場（提供：E. Rodriguez Grandos）

道路の路面および路肩が破損したものはあまりなかったが、斜面崩壊の崩土が道路を覆ってアルメニアーブエ

ナビスタ間、ブエナビスターピハオ間、アルメニアールドバ間、アルメニアールカハマルカ間の4路線が不通となった(写真-2)。さらに、崖崩れ、地滑りにより、3つの村が地震直後に孤立した。また、崩土のため、片側通行となったところが随所にあった。しかし、アルメニア市場へコーヒーの生産品を輸送するために、道路の復旧活動が早急に行われた。なお、橋梁については被害がなかった。

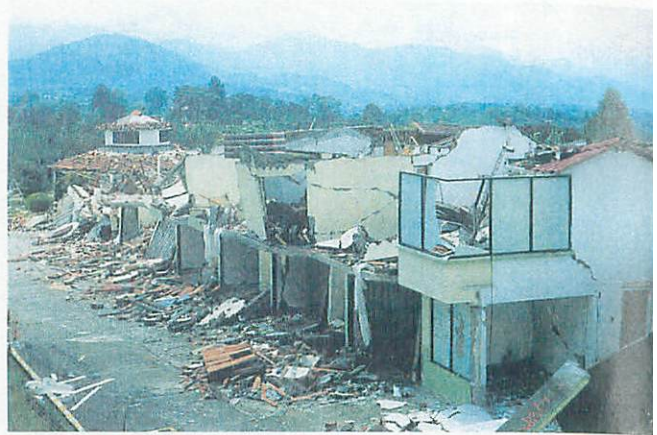
写真-3 屋根と外壁が倒壊した住宅(提供: E. Rodriguez Grandos)

建物の多くは、鉄筋コンクリートで柱と梁を造り、その中に煉瓦あるいは穴開き煉瓦を積んで壁を造る枠組み組積造や無補強の組積造である。煉瓦の壁と柱、梁が鉄筋を用いずにモルタルのみで接合されている場合が多く、壁がそのまま倒れ落ちていた。また、煉瓦そのものの強度や煉瓦と煉瓦を接合するモルタルの強度が十分ではない場合には、壁に大きな亀裂が入り、崩れ落ちた。さらに、梁と柱との接合が不十分な場合には、枠組みごと崩れ落ち倒壊に至った。このようにして、多くの建物が被災した(写真-3)。

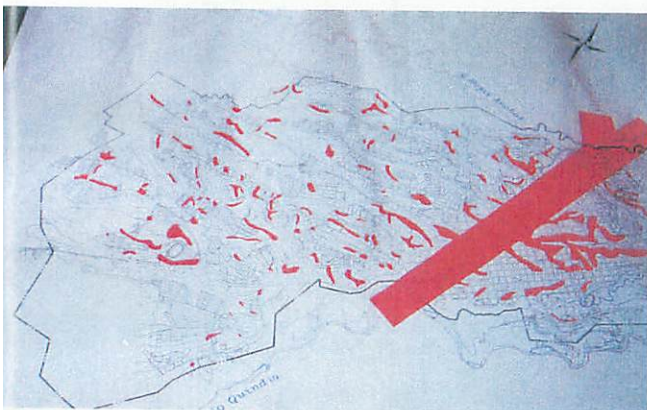
写真-4 アルメニア市街地総合土地利用計画において、防災緑地帯に定められた地域（赤色の帯の部分）

写真-4は、アルメニア市街地総合土地利用計画において、断層を挟む幅400mの区域に設ける防災緑地帯を示しており、これと写真-5の被害が甚大であった赤色で示された区域がよく対応していることは、「はじめに」で述べたように、コロンビアのノーベル賞作家ガルシア・マルケスの小説「予告された殺人の記録」のタイトルが現実となったというショッキングな出来事を物語っている。以上のことから、災害に強い街づくりのためには、きちんとした都市計画の実施がきわめて重要であることを改めて認識させられた。
