# ネットワークカメラを活用した 海浜観測システムの構築と石川県鉢ヶ崎海岸に おけるカस्प地形解析への適用

海象特性や漂砂のメカニズム解明には、沿岸波浪や地形変動モニタリングの技術開発が不可欠である。本研究では、鈴木ら(2008)の手法に基づき、ネットワークカメラを活用した画像観測システムを構築し、石川県珠洲市鉢ヶ崎海岸に適用して長期連続観測を行うとともに、現地測量との比較やメガカस्प地形の変動解析を通じてその適用性を検証した。その結果、ネットワークカメラによる汀線位置の定量化手法は十分な精度を有することを確認した。また、メガカस्पの発生・消滅と入射波特性との相関解析に本システムを適用し、鉢ヶ崎海岸におけるカस्प地形の発達特性と入射波特性との関係を示した。

## APPLICATION OF A NETWORK CAMERA SYSTEM FOR CUSP FORMATION ON THE HACHIGASAKI BEACH, ISHIKAWA, JAPAN

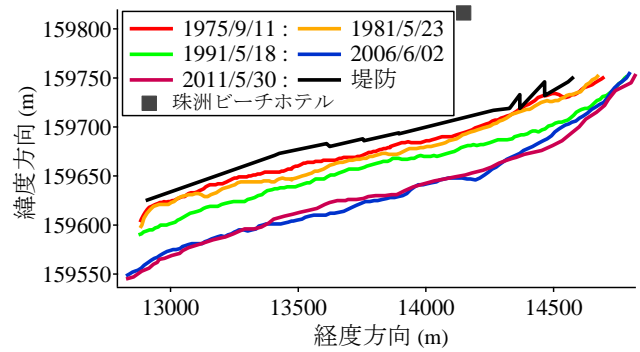
図-3 航空写真による汀線変化

テル前で約45 m、突堤群最狭部で約6 mである。過去に遡って、航空写真(国土地理院)により長期汀線変動を確認すると、過去数十年の間に、汀線の位置が大きく変動している(図-3)。1975年における海浜幅は非常に狭く、堤防との平均距離は12 mである。その後海浜幅は2006年まで著しく増加し、堤防との平均距離は62 mに達している。図-4には、航空写真撮影期間毎の汀線前進量(m)を示す。対象とする範囲は蛸島漁港防波堤東側から珠洲ビーチホテル東側間の1850 mである。年間汀線前進量は、1975~1981年は0.7 m/年、1981~1991年は1.6 m/年、1991~2006年は1.8 m/年、2006~2011年は0.0 m/年、1975~2011年までの平均は1.3 m/年である。1975年以降汀線は徐々に前進し、2006年以降、汀線の位置は安定期に入ったと推測される。1975年から2011年までの平均汀線前進量は47 mである。以上のような海浜幅の場所による違いおよび経年変化は、1975年から1981年の間に増設された蛸島漁港東側防波堤が、西向きの沿岸漂砂を遮断し、漁港東側で堆積を進行させたためと判断される。

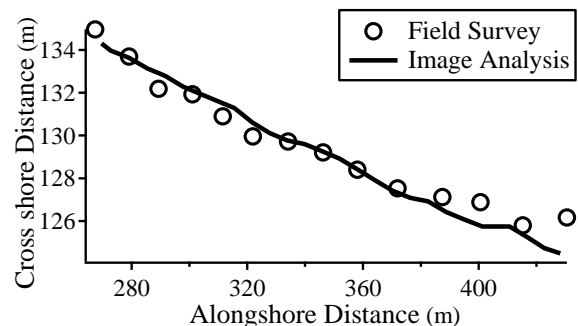
図-10 画像解析による汀線位置と測量による汀線位置の比較  
(2010/1005)

て画像解析による汀線抽出精度を検証した(図-10). 図中の○印が現地測量結果であり, 実線が画像解析による汀線である. 座標原点はカメラ位置に対応する. 汀線位置岸沖方向の平均誤差は0.13 m, RMS誤差は0.56 mであり, 十分な精度を有することが確認できた.

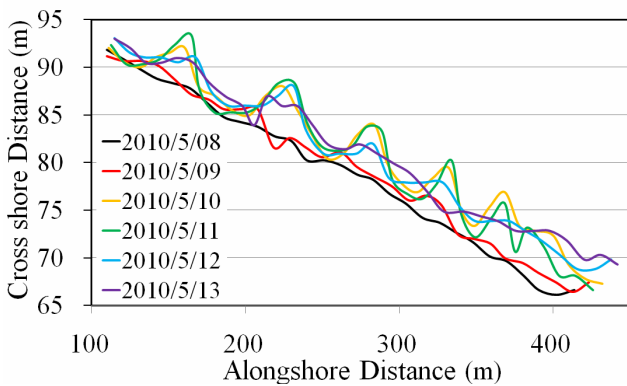
図-13 メガカスプの発達観察例

解析した結果を示している。なお、図-13では縦方向のスケールを拡大して表示している。5月8日の汀線形状はほぼ直線的であるが、9日には少し波打つ様子が見られる。10日、11日にかけてメガカスプ地形が発達し、12日には縮小に転じている。11日の図中左3つのメガカスプの平均波長は53.7 m、平均振幅は5.7 mである。これらは2時間毎の平均画像より求めた波長および振幅をさらに日平均した値である。この期間内に輪島港で観測された波高と周期の変化を表-2に示す。メガカスプが発達する期間は波高および周期が小さくなる期間に対応しており、波高および周期が大きくなるとカスプは縮小に転じている。

ここで、 $Y_s(t, x)$ は2時間毎の汀線位置、 $t$ は時間、 $x$ は沿岸方向座標、 $x_0, x_1$ は観測範囲の始点と終点である。振幅の値は、図-13における左3つのメガカスプを対象に2時間毎の平均値として算出した。図-14、図-15より、波高が低下あるいは周期が短くなるとメガカスプ振幅が増大し、波高が上昇あるいは周期が長くなると振幅が縮小する傾向が観察される。汀線変動強度との対応も同様である。なお、観測データにおける入射波諸元は、観測地である鉢ヶ崎海岸から直線距離で約38 km 離れた輪島港での観測データを用いていることに留意が必要である。
