路面補修前後の長期モニタリングから評価した 周期性路面の橋梁に及ぼす影響

深田 宰史¹・室井 智文²・樫山 好幸³・梶川 康男⁴

Key Words : *PC girder bridge, coupled vibration, road roughness, dynamic increment factor, monitoring*

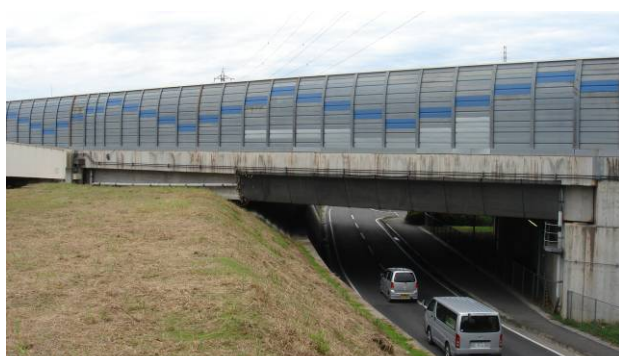
写真-1 対象橋梁 (側面から)

本研究において対象とした橋梁は、日本初の高速道路として開通した区間(栗東 IC から 2km 付近)の下り線に位置する。平成 9 年に完成した 6 車線化改築事業の際に、交差する路下の県道の拡幅に伴い、カルバートボックスから橋梁構造(写真-1 参照)に改築された。桁高は、通常よりも低く 1.9m (ス

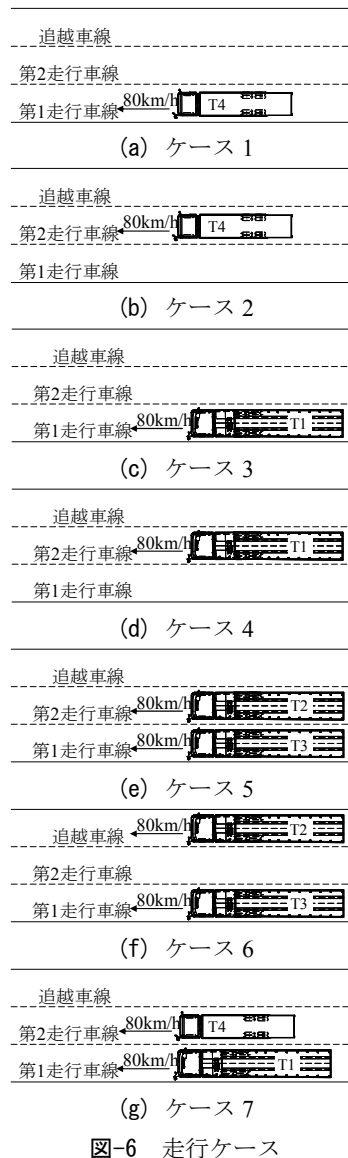
図-6 走行ケース

実験では、3 軸トラックとセミトレーラの試験車を組み合わせ、図-6 に示すような 7 つの走行ケースで走行させた。

- ・ 走行ケース 1 および走行ケース 2 は、3 軸トラックが単独で第 1 走行車線および第 2 走行車線を走行するケースである。
- ・ 走行ケース 3 および走行ケース 4 は、セミトレーラが単独で第 1 走行車線および第 2 走行車線を走行するケースである。3 軸トラックは、リーフサスペンションを有しているため、後輪ばね上の振動数が 3.0Hz 付近にある。また、セミトレーラの後輪 3 軸もリーフサスペンションであり 3.4Hz 付近に卓越振動があり、若干 3 軸トラックより高い振動数となっている。しかし、3 軸トラックに比べてセミトレーラによる総重量としての加振力は大きい。
- ・ 走行ケース 5 および走行ケース 6 は、セミトレーラが、第 1 走行車線と第 2 走行車線および第 1 走行車線と追越車線を並走するケースである。重量が最も重い载荷ケースである。
- ・ 走行ケース 7 は、セミトレーラが第 1 走行車線、3 軸トラックが第 2 走行車線を走行するケースである。

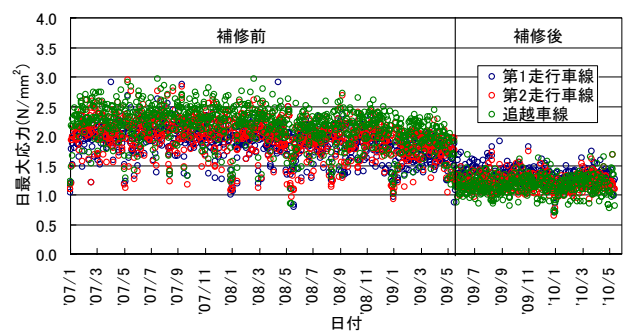
図-18 日々の最大応力度

これに対して、路面補修前2年5ヶ月および補修後1年において得られた、1日ごとの主桁下面の最大応力度を図-18に示す。

補修前2年5ヶ月の結果から、日最大応力度の最大値(3車線の平均)は 2.9N/mm^2 であり、日最大応力度の平均値(3車線の平均)は 2.0N/mm^2 であった。概ねセミトレーラ2台並走による試験走行実験の結果(図-10(b)参照)とこの平均値が一致していた。

一方、補修後1年の結果から、日最大応力度の最大値(3車線の平均)は 1.8N/mm^2 程度であり、日最大応力度の平均値(3車線の平均)は 1.2N/mm^2 程度であった。補修前後の平均値で比較すると補修により日最大応力度は40%低減している。

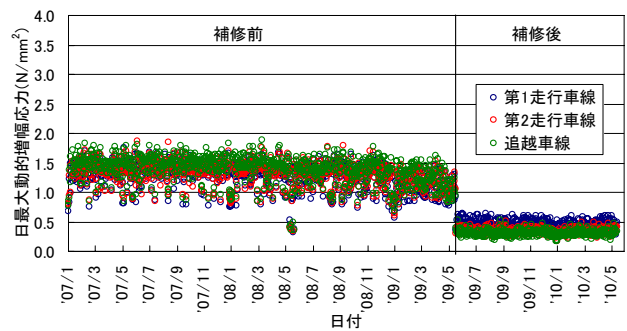
図-21 日々の最大動的増幅応力
(補修前:2年5ヶ月, 補修後:1年)

補修前 2 年 5 ヶ月のモニタリング結果から, 日最大動的増幅応力の最大値および平均値 (3 車線の平均) は 1.84 N/mm^2 および 1.32 N/mm^2 であり, 補修後 1 年の結果は, 0.56 N/mm^2 および 0.37 N/mm^2 であった. 補修前後の平均値で比較すると日最大動的増幅応力は補修により 70% 低減した.
