年代別地形図及び過去の被災履歴に基づく 2003年十勝沖地震の河川堤防被害分析

DAMAGE ANALYSIS OF RIVERBANK IN THE 2003 TOKACHI-OKI EARTHQUAKE

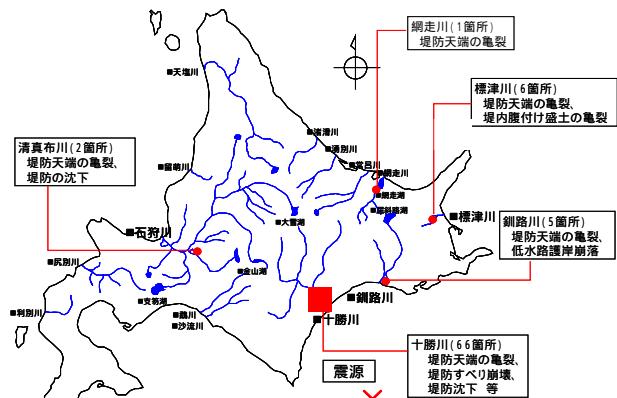
図-1 北海道開発局管轄河川の被災箇所図¹⁾

十勝沖を震源とする地震が2003年9月26日の4時50分と6時08分の2度にわたり発生し、北海道の太平洋沿岸を中心とした広範囲に大きな被害を及ぼした。4時50分にはマグニチュード8.0、6時08分にはマグニチュード7.0が記録された。十勝沖地震により、国が管理している河川では、図-1に示すように十勝川、釧路川、標津川、網走川、石狩川の5水系14河川で80箇所の被害が発生した¹⁾²⁾。

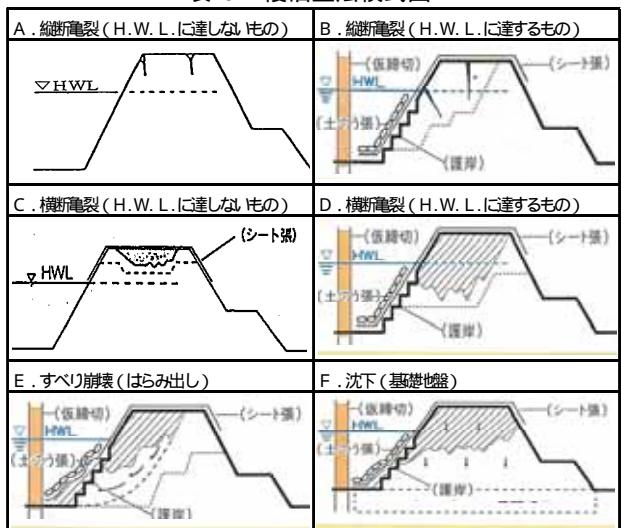
表-3 復旧工法模式図⁵⁾

また、表-3は、その地震被害程度に応じた復旧工法を示している。それぞれ、A.縦断亀裂(H.W.L.に達しないもの), B.縦断亀裂(H.W.L.に達するもの), C.横断亀裂(H.W.L.に達しないもの), D.横断亀裂(H.W.L.に達するもの), E.すべり崩壊(はらみ出し), F.沈下(基礎地盤)の6つのタイプに分類されている。この被害箇所の復旧工法と過去の被害との比較の結果からは、必ずしも河川の被害が過去の河川被害と一致しているとはいえないものの、表-2, -3に示すように被害程度の大きいF.沈下(基礎地盤)の復旧箇所が繰り返し被害を生じていることが明らかとなった。
