花蓮地震で被災した橋梁調査

2018年4月12～15日に台湾花蓮地震による被害を受けた構造物の調査を実施した。その結果花蓮断層近傍の七星潭橋では地震動により15cmを超える橋軸直角方向の残留変位が観測され、桁が横方向変位制限構造に衝突し、橋脚に押抜きせん断損傷が発生した。照査の結果押抜きせん断抵抗が極めて小さいことが明らかとなった。

INVESTIGATION OF BRIDGES DAMAGED DUE TO HUALIEN EARTHQUAKE

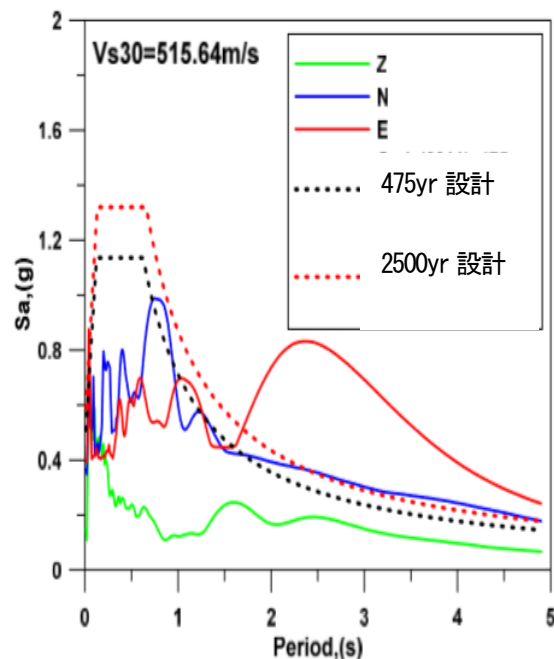
図-4 応答スペクトルとの比較²⁾

図-4には台湾における設計応答スペクトルとの関係を示す。1～5秒において、台湾の2500年確率の設計スペクトラム(赤点線)を超える波形(EW成分)が観測されており、断層近傍の波形が構造物に与える影響について注目する必要がある。特に、断層近傍に高層建物や長大橋梁を建設する場合はこれらの影響に注意する必要がある。この波形に対して東北大学大野や京都大学林らの分析では以下の点が指摘されている^{2), 6)}。また、同様の傾向は熊本地震における西原村小森の記録においても指摘されている。

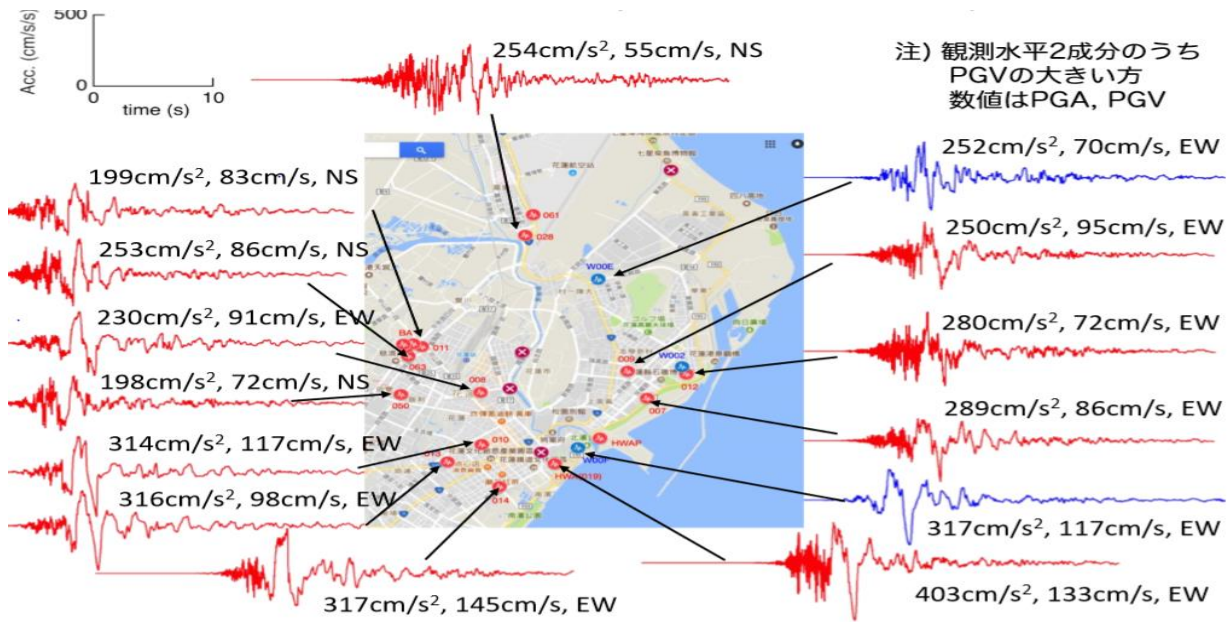
図-5 断層近傍の計測波形⁵⁾

図-5(次頁)に花蓮市内で観測された加速度波形を示す。図-5に示すように断層沿いに数多くの地震観測が実施されており、多くの観測点で長周期速度波形が観測されている。いずれの観測点も初期の短周期波形ののちに、大きな長周期地震動を伴っている。

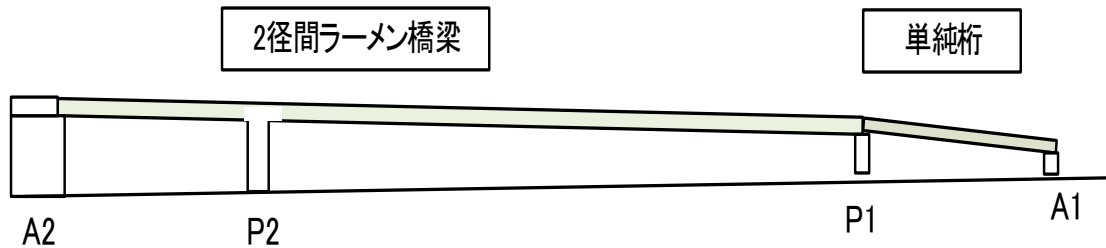
図-6 橋梁側面図

七星潭橋は図-6の橋梁側面図, 図-7の橋梁平面図に示すように, 2径間の箱桁(P1~A2)と単純桁(A1~P1)から成る⁷⁾. 2径間箱桁は不等径間のうえにA2~P2間は小さな曲線半径となっている.

これは台湾側の研究者の説明によるとP1からP2間に断層が想定されることから, 断層をさけるために不等径間となったようである. 固定脚P2には損傷は認められず, 端部桁P1橋脚においては, 桁が橋軸直角方向に移動し, 変位制限構造 (あるいは支承隠し) に衝突し橋脚部に押抜きせん断損傷が発生している.

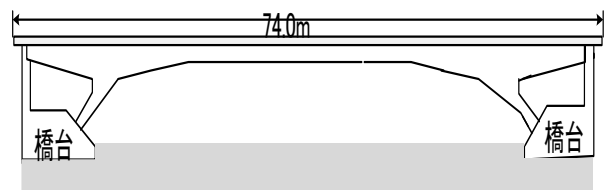
図-15 中正橋側面図

2018年2月6日の地震において中正橋は断層沿いに位置しており、被害の発生が懸念された。図-15に一般側面図、図-16に橋台側面図を示す。
