# FIELD SURVEY ON FOUNDATION STRUCTURE OF OHKOUZU OLD MOVABLE WEIR AND DISCUSSION ON CAUSING FACTOR OF CAVITY GENERATED BETWEEN FOUNDATION AND GROUND

# 信濃川大河津分水旧可動堰の基礎構造 と空洞発生原因の調査

大塚 悟<sup>1</sup>・高原 利幸<sup>2</sup>・保坂 吉則<sup>3</sup>・磯部 公一<sup>4</sup>

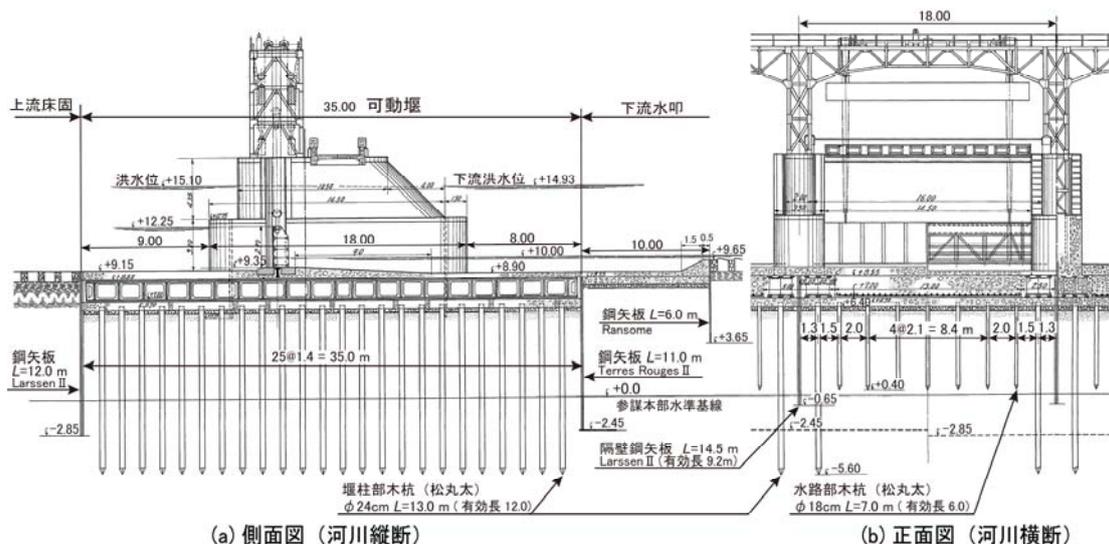
図-2 旧可動堰基礎構造断面<sup>6)</sup>

旧可動堰の基礎構造を図-2に示す。堰柱と堰柱間の低水路部の基礎コンクリート版は、河川の縦断方向の長さ35m、厚さ2.5~2.8mである。基礎杭は松丸太が用いられ、低水路部は長さ7m（有効根入れ6m）末口18cmで、間隔2.0~2.1mの格子状に設置され、堰柱部は長さ13m（有効根入れ12m）末口24cmで、河川縦断方向に1.4m間隔、横断方向には2.6m間隔の2列で配置されている。また、基礎版の上流端に長さ12m、下流端に11mの止水鋼矢板を打ち込み、各堰柱基礎中央には河川縦断に沿って隔壁鋼矢板が設置され、上下流の止水鋼矢板と接続している。

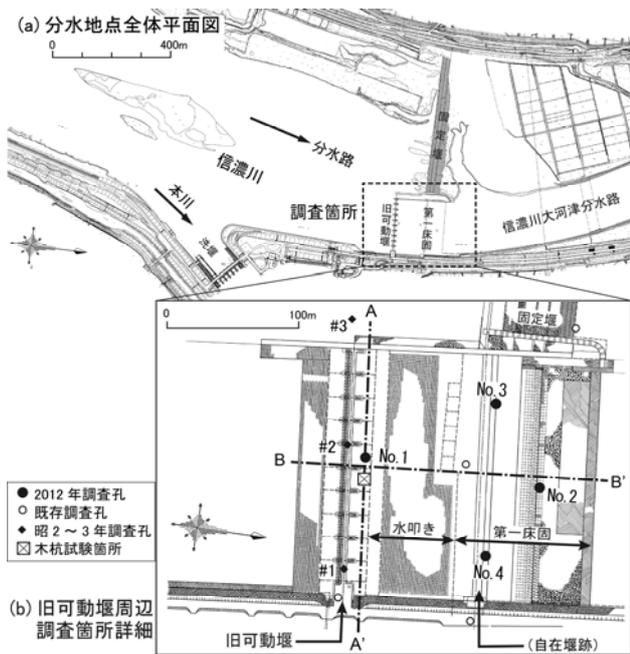
図-3 地盤調査実施箇所

2011年から供用開始した新可動堰建設に関連して河道内で多くの地盤調査が実施されている。その成果から、固定堰や新可動堰付近の地盤は、概ね標高5m~10mの範囲に沖積砂層が堆積し、その上は厚さ5m程度の粘性土に覆われていることが確認できる。ただし旧可動堰等付近はボーリングが少なく、基礎地盤の構成は不明であった。そこで、2012年度（平成24年度）の大河津可動堰記録保存検討委員会<sup>10)</sup>では、図-3に示すNo.1~No.4の4箇所地盤調査を実施し、旧可動堰基礎地盤と自在堰跡

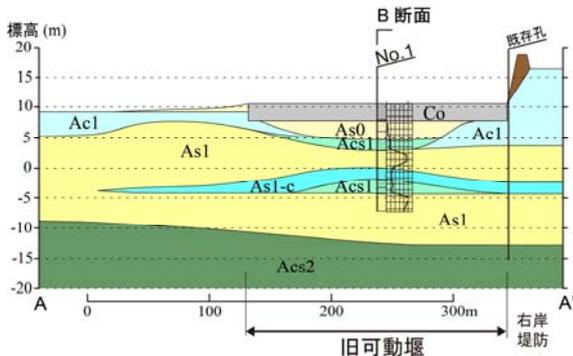
図-4 旧可動堰基礎地盤の推定地質断面（河川横断）

（現在の第一床固）の地盤構成を明らかにした。旧可動堰部の河川の地盤断面（A-A'断面）を図-4に、旧可動堰から自在堰跡を含む下流側の河川縦断に沿った地盤断面（B-B'断面）を図-5に示す。また、旧可動堰の中央水路部の柱状図（No.1調査孔）を図-6に示す。

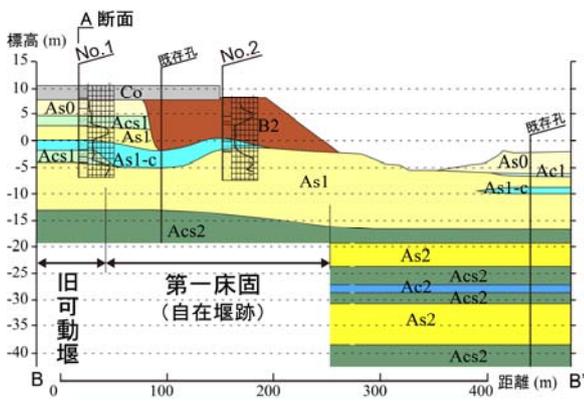
図-5 旧可動堰基礎地盤の推定地質断面（河川縦断）

堰下流の第一床固から採取したNo.2~No.4の調査孔のコアには玉石やコンクリート片等が含まれていた。自在堰を取り壊して洗掘部を埋戻した部分と考えられるが、この埋土層（B2）の推定断面から、陥没時の洗掘が標高0m付近まで及んだことが伺える。この洗掘は上流部にもある程度及んでいた可能性も想定されるが、旧可動堰まで達していたかどうかは不明である。

第一床固の陥没箇所は自在堰跡の中央下流部であり、**図-5**の地盤断面からわかるように、自在堰陥没時の洗掘領域を埋め戻した地盤に該当している。

**図-5**に示す旧可動堰～第一床固間の空洞の分布について、地中レーダー探査によるマクロ調査と、孔内カメラ観察、既存調査データ等によるポイント調査を用いて分布状況を把握し、空洞形成過程を推測した。本調査では、地中レーダー探査のみでは信頼性に欠けると考えられたことから、現地踏査による測線の設定後に地中レーダー探査を実施して空洞分布状況を解析し、予測された分布状況に対してCCDカメラによる検証を実施し、既存の資料を含めた検討により最終的な空洞分布を策定した。

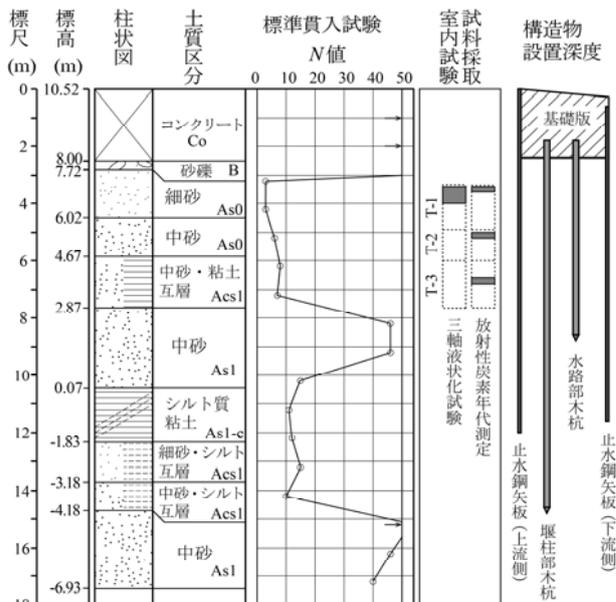
図-6 旧可動堰基礎地盤の土質柱状図（2012年度No.1調査孔）

層構成と当時の設計を比較するため、旧可動堰の基礎杭と矢板の設置深を図-6に併記して示す。また、旧可動堰建設前の1927年~1928年に堰の測線上（#1~#3地点）で地盤調査が行われているので、当時の図面<sup>11)</sup>からその柱状図と杭・矢板設置深を抜き出してトレースし、2012年度No.1調査孔のデータを併記して図-7に示す。堰中央部近傍の新旧の柱状図は層構成がほぼ同じであり、当時の調査で適切な土質判別がなされていたことを確認できた。

図-6、図-7から、水路部の杭は硬い中砂層（As1）のうちの浅い方に先端の根入れがあり、堰柱部の長い木杭は深部の中砂層（As1）を支持層としていることがわかる。下流側の矢板は上流より1m短い、天端高が低いために上下流側のいずれも根入れ深さはほぼ同程度であり、いずれも先端は粘性土層（As1-c）に貫入していることが確認できる。信濃川補修工事概要<sup>3)</sup>に浸透抑制メカニズムに関する記述は無いが、「長夫々12米及び11米の鋼矢板を河底まで打込みて之を締切り、その尖端を夫々標高-2.85米及び-2.45米に達せしめて絶対に地下透水なからしめんことを期し」と記して矢板の役割をうたっている。この先端部の粘土層を回り込んで浸透する際に大きな水頭損失が生じ、基礎版直下の砂層に沿った動水勾配が小さくなるために浸透水が抑制されると考えたことが推測される。

一方、旧可動堰水路部のNo.1調査孔近傍でサンプリングした砂試料中に、腐食のあまり進んでいない植物片が多く含まれていたため、加速器質量分析法による放射性炭素年代測定によって基礎地盤の堆積時期推定を試みた。図-6中の採取箇所3箇所の試料の測定結果を表-1に示す。細砂層（As0：T-1）内の植物片は、1950年（昭和25年）を基準に110年遡る江戸末期の1840年頃のものとなり、比

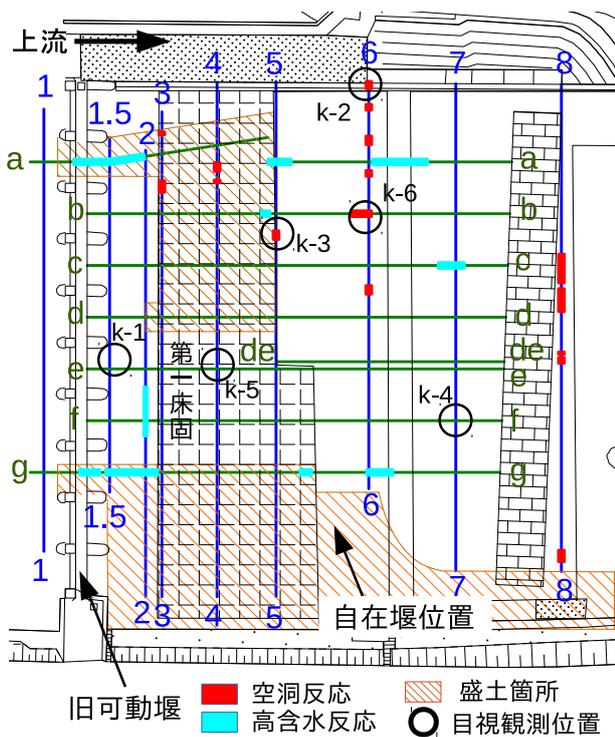
図-11 空洞調査の測線

レーダー探査結果の検証のため、コンクリート床板をコア削孔し、CCDカメラで空洞の目視観察を実施した。**図-12**はその1例である。観察位置は**図-11**に示すとおり

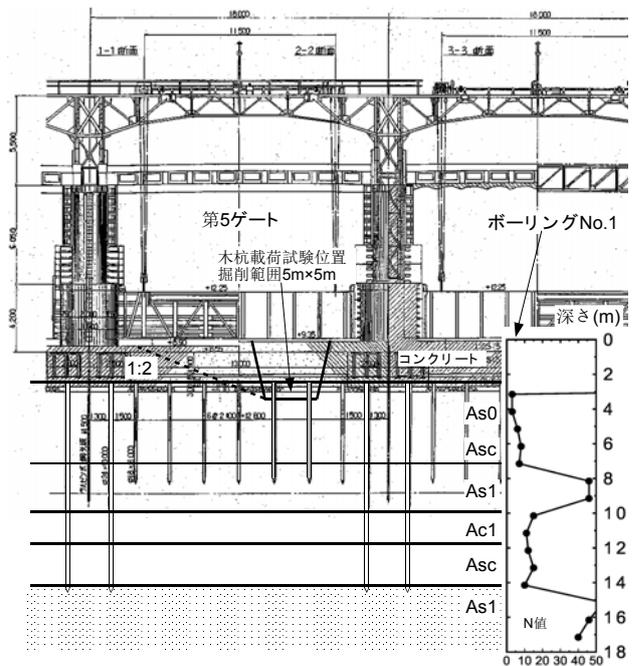
図-15 旧可動堰の横断面の木杭配置と試験位置<sup>2), 3)</sup>

確認された木杭の配列は、当時の設計図面では水叩きコンクリート下の木杭は2.0 m×2.1 mの格子配置であったが、実測でも1.89~2.1 mの格子配置であることが確認され、杭径も頭部でφ200~220 mmで、記録<sup>2)</sup>にある末口

(先端径) 18 cm相当の木杭であることが確認された。

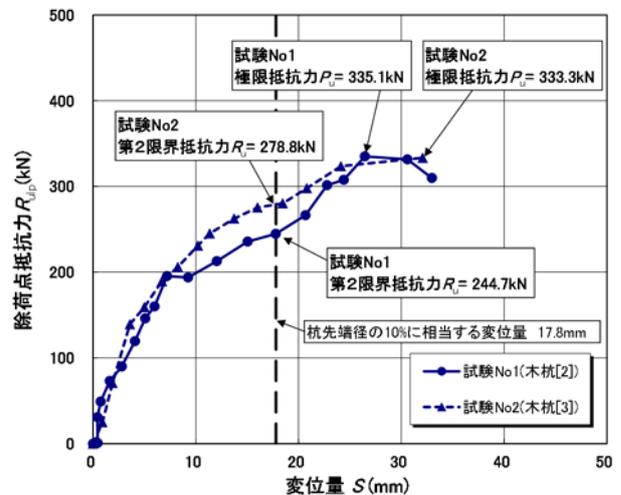
図-16 除荷点抵抗力  $R_{up}$  と変位量  $S$  の関係と限界抵抗力

設計値が不明であったため、反力を必要としない急速載荷試験を実施し、周面摩擦を含む杭の鉛直支持力を測定した。試験方法は、地盤工学会基準「JGS 1815-2002 杭の急速載荷試験方法」に準じており、荷重は試験荷重が想定できないため、重錘の落下高さを序々に上げていく多サイクル方式で実施した。

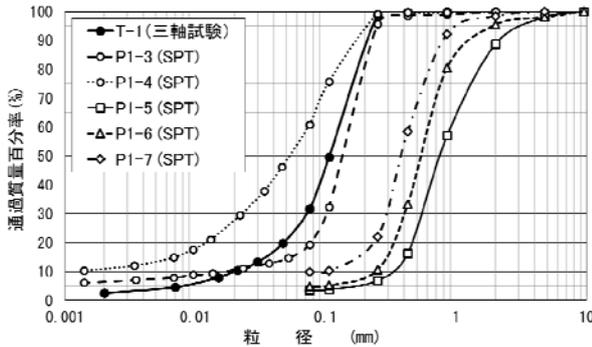
図-19 試料の粒度分布

試験は、N値が小さく液状化の可能性が想定される基礎版直下の細砂層（試料T-1）を対象とした。三軸試料と液状化判定に用いた標準貫入試験の試料（P1-3～P1-7）の物理特性を表-6に、粒度分布を図-19に示す。三軸供試体（T-1）はシルトの薄層を挟んでおり、細粒分主体の部分と砂分の卓越する層が互層となった状態を目視で確認した。T-1試料と同じ細砂層のP1-3とP1-4の粒度特性がそれぞれ異なっている点も不均質な堆積状態によるものと考えられる。このような不均質な状態に加え、細粒分含有率がJIS A1224:2009の適用基準の5%を超えていたため、最小密度・最大密度試験は実施していない。

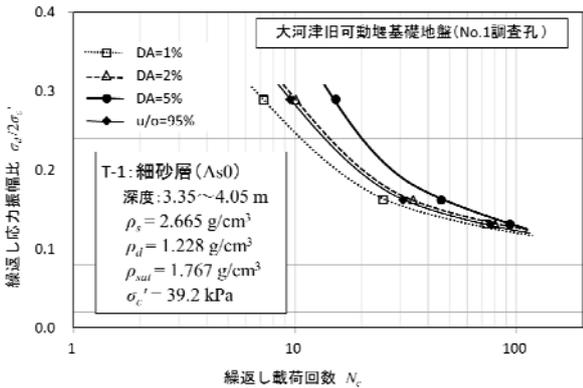
図-20 繰返し非排水三軸試験結果

繰返し非排水三軸試験は地盤工学会基準（JGS 0541-2009）に準拠し、供試体寸法は直径50 mm、高さ100 mmで、0.1 Hzの正弦波で载荷した。なお、現地地盤の有効上載圧は、杭で支持されていたことを考慮すると20 kPa未満となるが、これを圧密応力 $\sigma'_c$ とする試験が困難であったため、 $\sigma'_c=39.2$  kPaに設定した。これは、水路部基礎コンクリートの全重量を含めた鉛直有効応力に近い値である。繰返し非排水三軸試験の結果を図-20に示す。軸ひずみ両振幅（DA）が5%に至る繰返し回数20回の応力振幅比で定義した液状化強度は、 $R_L=0.24$ となった。

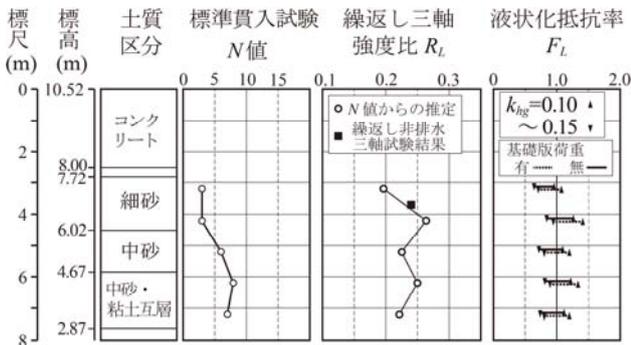
図-21 N値による液状化判定と繰返し非排水三軸試験の比較

標準貫入試験のN値による液状化判定は、道路橋示方書<sup>20)</sup>に基づき、砂質土が主体の深度7.5 mまで実施した。このボーリング孔でも基礎下の空洞が確認できたので、補正N値は基礎版の重量を除いた有効上載圧で算定した。図-21に示すように、細砂層（P1-3、P1-4）のN値から求めた液状化強度である繰返し三軸強度比<sup>20)</sup>はそれぞれ $R_L=0.20, 0.26$ となり、繰返し非排水三軸試験から求めた液状化強度はそのほぼ中間値となった。

1964年新潟地震時における当該地の加速度記録は無いが、新潟市の記録<sup>12)</sup>を勘案し、水平震度を $k_{hg}=0.10\sim 0.15$ の範囲に設定して液状化抵抗率 $F_L$ を計算した。地震前の基礎版接地状態が不明のため、地震時せん断応力比 $L$ は基礎版の全荷重を上載圧に入れた場合と含めない場合でそれぞれ計算した結果を図-21に示す。表層に近い細砂層は特に $F_L$ が小さいが、全体として基礎版の接地条件に関わらず、水平震度0.15では液状化する判定となった。基礎の木杭の効果を含めない場合、加速度がある程度大きければ液状化が発生した可能性が示された。

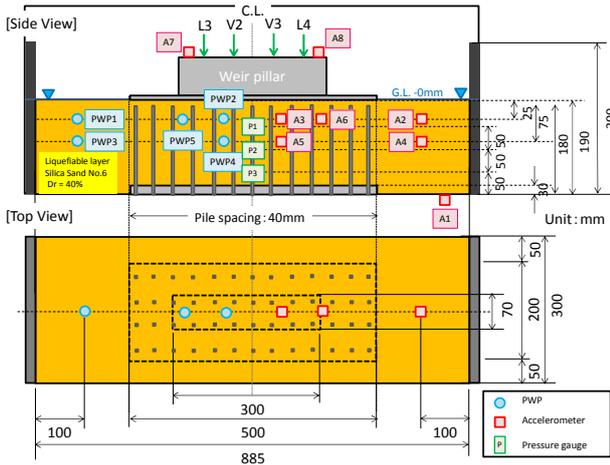
図-22 模型実験装置概略図

振動台模型実験では空圧式変位制御型一軸振動台を使用し、図-22に示す水位調整タンクを設けた剛体土槽を用いた。土槽側面には反射の影響を軽減するためのクッション材を設置した。実験模型は大河津分水旧可動堰の1つの堰柱をモデル化し、縮尺を1:50に設定した。表-7に示す相似則<sup>21),22)</sup>を考慮し、堰柱基礎模型の寸法、材質を選定し、模型杭には杭径5 mm、長さ180 mmのアルミ棒を用いた。

図-22に計測器の種類とその配置状況を示す。計測項目は、加振中の地盤内の過剰間隙水圧、地盤内および堰の応答加速度、ならびに加振中、加振後の堰および堰周辺地盤の沈下量である。また、堰中央の土槽壁面にポーラスストーンで蓋をした圧力計を埋設し、間隙水圧計の測定値の妥当性の検証に用いた。

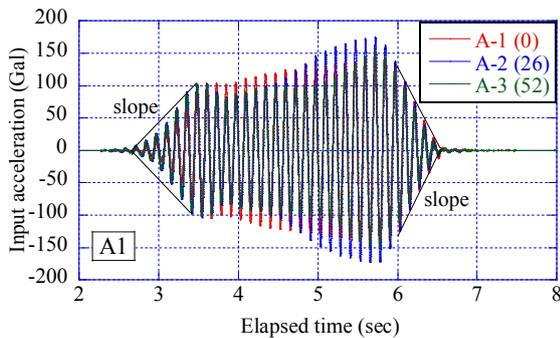
図-23 Case A-1~3の入力加速度 (最大加速度150 Gal)

実験ケースは、表-8に示すように現地の状況を勘案した杭本数52本のCase A-3、杭本数をその半分としたCase A-2、杭を設けないCase A-1の3ケースを実施した。入力地震動には8 Hz、40波のスロープ付き正弦波を用い、最大加速度を60、150、230 Galと段階的に増加させ、3回加振した。図-23に各ケースの最大目標加速度150 Galの加振において加速度計A1で観測された振動台の波形を示す。本実験では空圧式変位制御型の一軸振動台を使用するため、入力波が必ずしも一定にはならないが、図-23に示した波形から各ケースで概ね同等の波形が入力され、それぞれの実験結果を十分に比較可能と考えた。

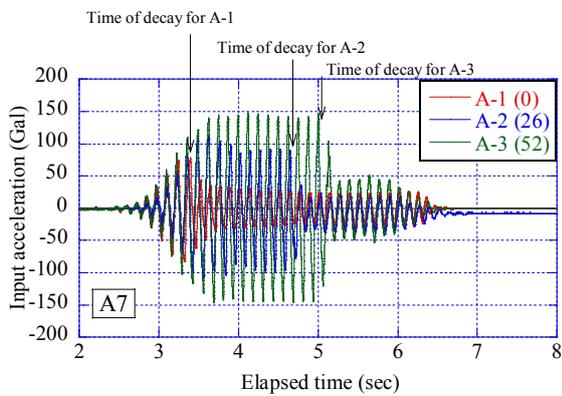
図-24 堰柱の応答加速度の時刻歴

図-24に、最も応答加速度倍率に差異が見られた入力加速度150 Galにおける堰柱における応答加速度 (A7) の経時変化を示す。同図より、加振初期では各ケースにおける応答加速度に大きな差異は認められないが、3.3秒を過ぎたあたりよりCase A-1 (杭無し) において応答

加速度の減衰が見られる。Case A-2 (26本) とA-3 (52本) では、3.7秒付近まではほぼ同等の応答加速度を示しているが、徐々に差異が発生する様子が見られ、4.7秒付近でCase A-2において応答加速度の減衰が見られる。Case A-3に至っては、5.1秒を越えたあたりで応答加速度が減衰する様子が見られる。

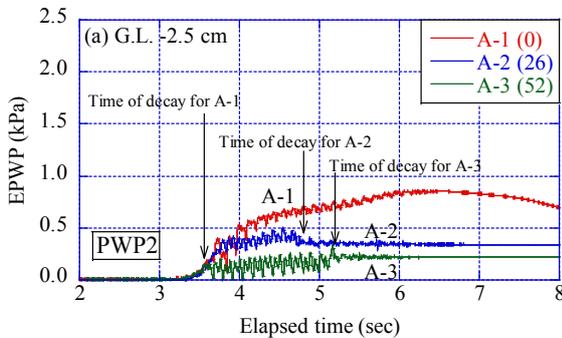
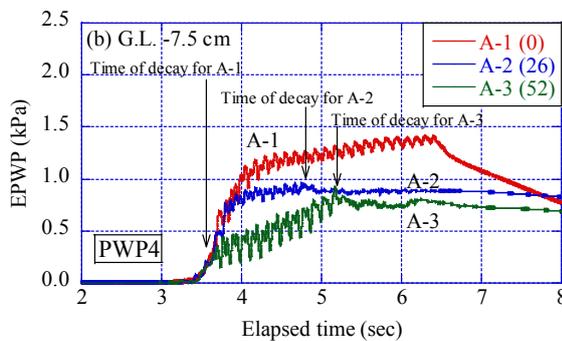
図-25 杭間地盤の過剰間隙水圧比の時刻歴

図-25に、目標最大入力加速度150 GalにおけるG.L. -2.5 cmおよび-7.5 cmでの過剰間隙水圧の経時変化を示す。同

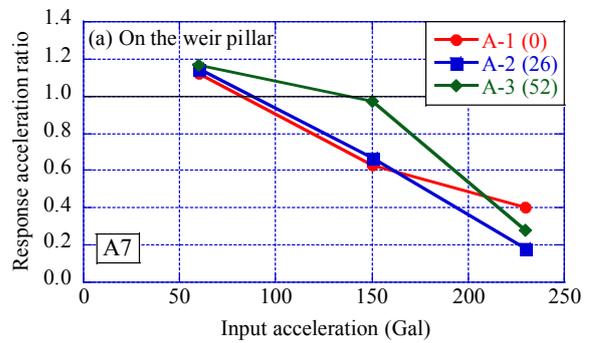
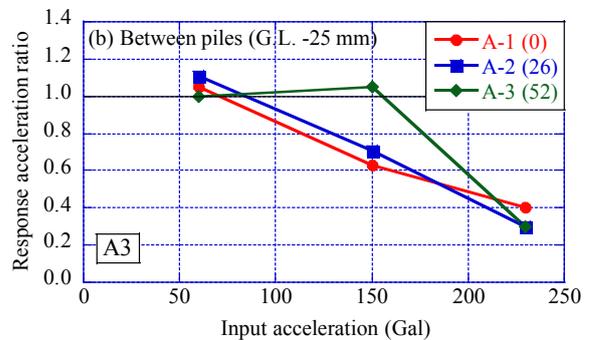
図-26 入力加速度と応答加速度倍率の関係

図-26にCase A-1~3の堰柱上および深度2.5 cmの杭間地盤における最大応答加速度倍率と入力地震動の関係を示す。ここで、最大応答加速度倍率は入力加速度(A1)に対する堰柱の応答加速度(A7)の比の最大値とする。同図より、60 Galの入力地震動では過剰間隙水圧の上昇が発生しなかったことから、応答加速度倍率はCase A-1~3でほとんど差異が見られない。次に、入力加速度が150 Galの場合には、深度2.5 cmの杭間地盤では杭本数52本のCase A-3を除き応答加速度倍率が1.0を下回っており、過剰間隙水圧の上昇による応答加速度の減衰が確認できる。ゆえに、杭本数の違いが液状化発生の抑制効果に影響を与えることが確認できる。さらに、入力加速度を230 Galまで増大させた場合には、杭の本数によらず応答加速度の減衰が見られ、加振後に地下水が地表面に浸出した様子から、いずれのケースにおいても液状化が発生したことが推察される。以上より、杭の存在による液状化抑制効果は、入力地震動の大きさに依存することが示された。

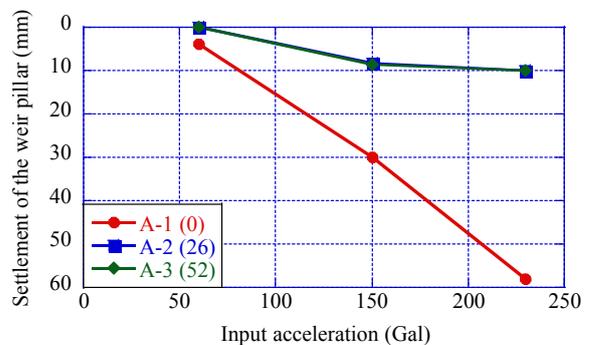
図-27 入力加速度と堰柱沈下量の関係

次に、図-27にCase A-1~3における地震力の大きさとそれに伴う最終沈下量の関係を示す。杭の無いCase A-1では、地震動が大きくなるほど沈下量は増大するが、杭のあるCase A-2, 3では杭の本数に関わらず、初期の土被り厚さ分 (10 mm) が沈下した後は地震動が大きくなってもそれ以上沈下が進行することはなかった。よって、先端支持力を失わなければ杭の存在が液状化地盤上の構造物の沈下量を抑制する効果があることは明らかである。

このことから、実事例のように十分な先端支持力を有する杭に支持された堰柱基礎では、地震動が小さい場合に杭による過剰間隙水圧の上昇の抑制効果が認められるものの、地震動が大きい場合には揺すり込み沈下や液状

化による杭間地盤の沈下が発生し、堰直下の空洞発生を誘発することを示した。当該地域の近傍に位置する分水駅付近で観測された過去の地震の最大加速度<sup>25), 26)</sup>は、2004年新潟県中越地震で169.7 Gal、2007年新潟県中越沖
