FIeld survey on foundation structure of Ohkouzu old movable weir and discussion on causing factor of cavity generated between foundation and ground

信濃川大河津分水旧可動堰の基礎構造 と空洞発生原因の調査

信濃川大河津分水旧可動堰の撤去に伴い、基礎構造の調査と基礎と地盤間の空洞発生の原因調査を実施した。ボーリング調査より、基礎の木杭や止水鋼矢板は地盤状況を把握した施工が実施されたことを確認した。また木杭は、現地載荷試験より施工後80年を経過しても健全で、設計荷重を満足することを示した。更に旧可動堰基礎および床固に分布する空洞状況の調査から、空洞は杭支持または矢板工を実施した箇所で発達することを明らかにした。旧可動堰の周辺構造物は1964年（昭和39年）新潟地震等で液状化被害を受けたことから、不搅乱試料の繰返し非排水三軸試験により基礎地盤の液状化の可能性を検討するとともに、旧可動堰に対する振動台模型試験を用いた検討により、基礎と地盤間の空洞発生機構を示した。

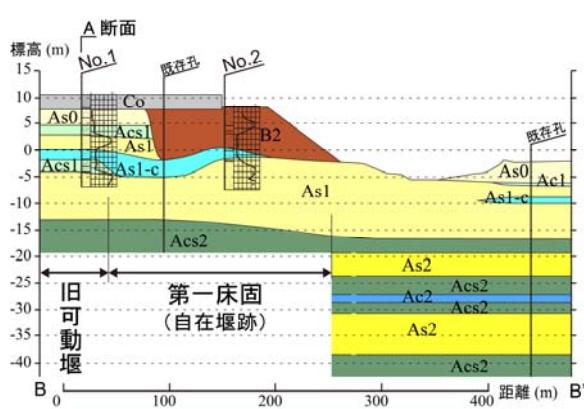
図-5 旧可動堰基礎地盤の推定地質断面（河川縦断）

堰下流の第一床固から採取したNo.2~No.4の調査孔のコアには玉石やコンクリート片等が含まれていた。自在堰を取り壊して洗掘部を埋戻した部分と考えられるが、この埋土層（B2）の推定断面から、陥没時の洗掘が標高0m付近まで及んだことが伺える。この洗掘は上流部にもある程度及んでいた可能性も想定されるが、旧可動堰まで達していたかどうかは不明である。

第一床固の陥没箇所は自在堰跡の中央下流部であり、図-5の地盤断面からわかるように、自在堰陥没時の洗掘領域を埋め戻した地盤に該当している。

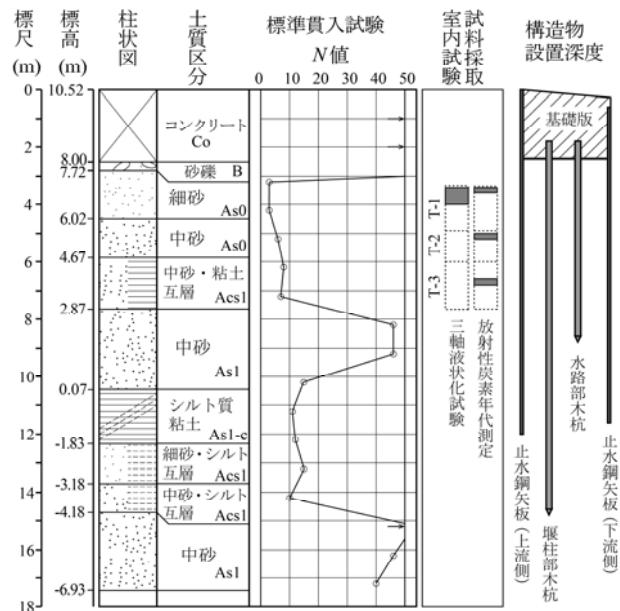
図-6 旧可動堰基礎地盤の土質柱状図（2012年度No.1調査孔）

図-6、図-7から、水路部の杭は硬い中砂層（As1）のうちの浅い方に先端の根入れがあり、堰柱部の長い木杭は深部の中砂層（As1）を支持層としていることがわかる。下流側の矢板は上流より1m短いが、天端高が低いために上下流側のいずれも根入れ深さはほぼ同程度であり、いずれも先端は粘性土層（As1-c）に貫入していることが確認できる。信濃川補修工事概要³⁾に浸透抑制メカニズムに関する記述は無いが、「長夫々12m及び11mの鋼矢板を河底まで打込みて之を締切り、その尖端を夫々標高-2.85m及び-2.45mに達せしめて絶対に地下透水ながらしめんことを期し」と記して矢板の役割をうたっている。この先端部の粘土層を回り込んで浸透する際に大きな水頭損失が生じ、基礎版直下の砂層に沿った動水勾配が小さくなるために浸透水が抑制されると考えたことが推測される。

一方、旧可動堰水路部のNo.1調査孔近傍でサンプリングした砂試料中に、腐食のあまり進んでいない植物片が多く含まれていたので、加速器質量分析法による放射性炭素年代測定によって基礎地盤の堆積時期推定を試みた。図-6中の採取箇所の3試料の測定結果を表-1に示す。細砂層（As0 : T-1）内の植物片は、1950年（昭和25年）を基準に110年遡る江戸末期の1840年頃のものとなり、比

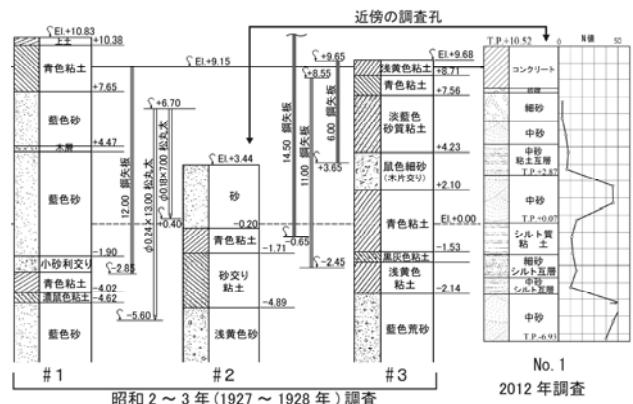
図-7 旧可動堰建設前の地盤調査結果（信濃川大河津資料館収蔵資料¹¹⁾に加筆）

層構成と当時の設計を比較するため、旧可動堰の基礎杭と矢板の設置深を図-6に併記して示す。また、旧可動堰建設前の1927年~1928年に堰の測線上（#1~#3地点）で地盤調査が行われているので、当時の図面¹¹⁾からその柱状図と杭・矢板設置深を抜き出してトレースし、2012年度No.1調査孔のデータを併記して図-7に示す。堰中央部近傍の新旧の柱状図は層構成がほぼ同じであり、当時の調査で適切な土質判別がなされていたことを確認できた。

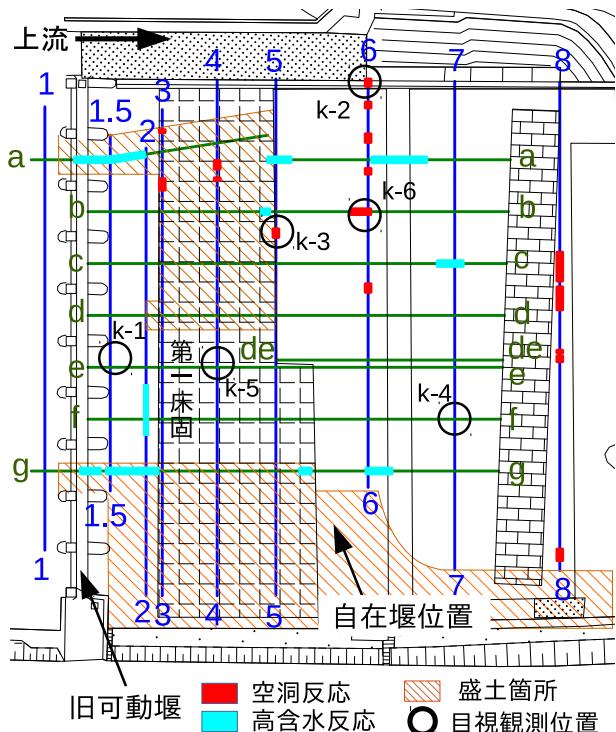
図-11 空洞調査の測線

図-5に示す旧可動堰～第一床固間の空洞の分布について、地中レーダー探査によるマクロ調査と、孔内カメラ観察、既存調査データ等によるポイント調査を用いて分布状況を把握し、空洞形成過程を推測した。本調査では、地中レーダー探査のみでは信頼性に欠けると考えられることから、現地踏査による測線の設定後に地中レーダー探査を実施して空洞分布状況を解析し、予測された分布状況に対してCCDカメラによる検証を実施し、既存の資料を含めた検討により最終的な空洞分布を策定した。

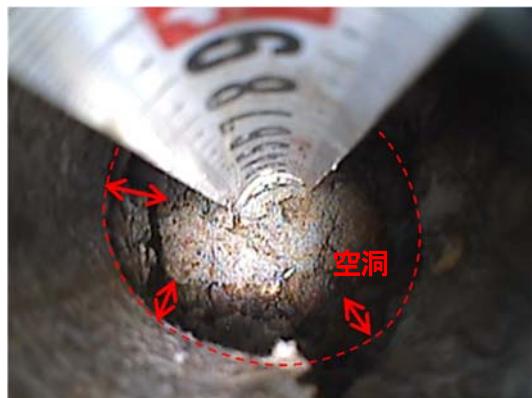
図-12 目視調査の様子

レーダー探査結果の検証のため、コンクリート床板をコア削孔し、CCDカメラで空洞の目視観察を実施した。図-12はその1例である。観察位置は図-11に示すとおり

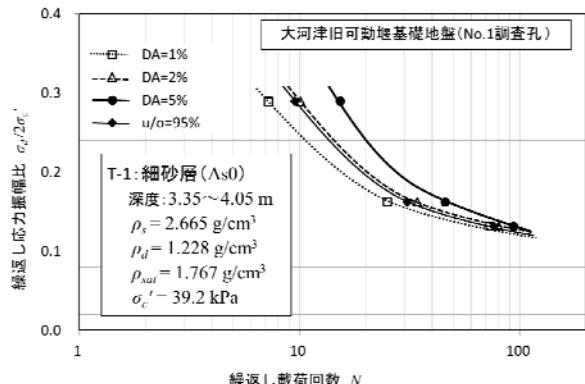
図20 繰返し非排水三軸試験結果

繰返し非排水三軸試験は地盤工学会基準（JGS 0541-2009）に準拠し、供試体寸法は直径50 mm、高さ100 mmで、0.1 Hzの正弦波で載荷した。なお、現地地盤の有効上載圧は、杭で支持されていたことを考慮すると20 kPa未満となるが、これを圧密応力 σ'_c とする試験が困難であったため、 $\sigma'_c=39.2$ kPaに設定した。これは、水路部基礎コンクリートの全重量を含めた鉛直有効応力に近い値である。繰返し非排水三軸試験の結果を図-20に示す。軸ひずみ両振幅（DA）が5%に至る繰返し回数20回の応力振幅比で定義した液状化強度は、 $R_L=0.24$ となった。

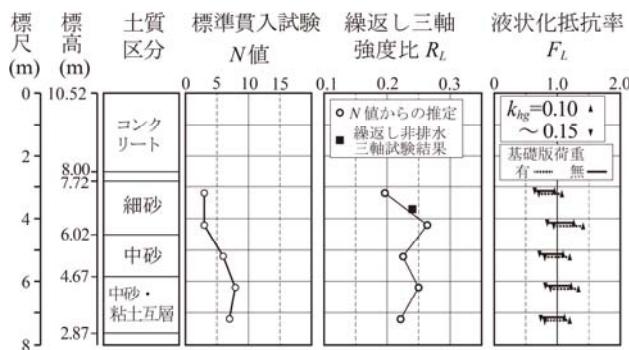
図21 N値による液状化判定と繰返し非排水三軸試験の比較

標準貫入試験のN値による液状化判定は、道路橋示方書²⁰⁾に基づき、砂質土が主体の深度7.5 mまで実施した。このボーリング孔でも基礎下の空洞が確認できたので、補正N値は基礎版の重量を除いた有効上載圧で算定した。図-21に示すように、細砂層（P1-3、P1-4）のN値から求めた液状化強度である繰返し三軸強度比²⁰⁾はそれぞれ $R_L=0.20$ 、0.26となり、繰返し非排水三軸試験から求めた液状化強度はそのほぼ中間値となった。

1964年新潟地震時における当該地の加速度記録は無いが、新潟市の記録¹²⁾を勘案し、水平震度を $k_{hg}=0.10\sim0.15$ の範囲に設定して液状化抵抗率 F_L を計算した。地震前の基礎版接地状態が不明のため、地震時せん断応力比 L は基礎版の全荷重を上載圧に入れた場合と含めない場合でそれぞれ計算した結果を図-21に示す。表層に近い細砂層は特に F_L が小さいが、全体として基礎版の接地条件に関わらず、水平震度0.15では液状化する判定となった。基礎の木杭の効果を含めない場合、加速度がある程度大きければ液状化が発生した可能性が示された。

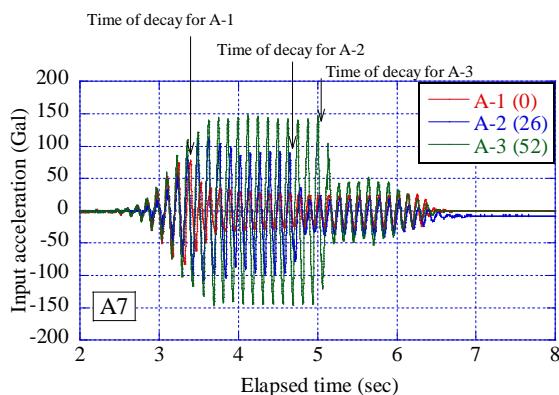
図-24 堤柱の応答加速度の時刻歴

図-24に、最も応答加速度倍率に差異が見られた入力加速度150 Galにおける堰柱における応答加速度(A7)の経時変化を示す。同図より、加振初期では各ケースにおける応答加速度に大きな差異は認められないが、3.3秒を過ぎたあたりよりCase A-1(杭無し)において応答

加速度の減衰が見られる。Case A-2（26本）とA-3（52本）では、3.7秒付近まではほぼ同等の応答加速度を示しているが、徐々に差異が発生する様子が見られ、4.7秒付近でCase A-2において応答加速度の減衰が見られる。Case A-3に至っては、5.1秒を越えたあたりで応答加速度が減衰する様子が見られる。

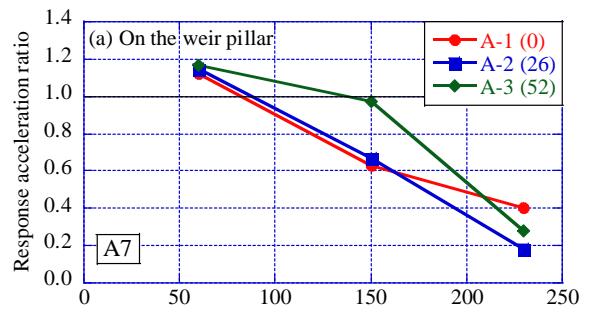
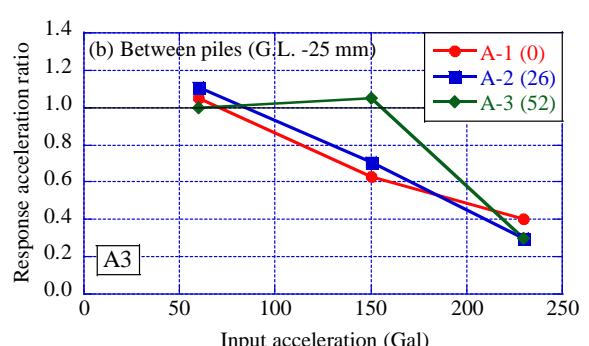
図-26 入力加速度と応答加速度倍率の関係

図-26にCase A-1～3の堰柱上および深度2.5 cmの杭間地盤における最大応答加速度倍率と入力地震動の関係を示す。ここで、最大応答加速度倍率は入力加速度(A1)に対する堰柱の応答加速度(A7)の比の最大値とする。同図より、60 Galの入力地震動では過剰間隙水圧の上昇が発生しなかったことから、応答加速度倍率はCase A-1～3ではなくど差異が見られない。次に、入力加速度が150 Galの場合には、深度2.5 cmの杭間地盤では杭本数52本のCase A-3を除き応答加速度倍率が1.0を下回っており、過剰間隙水圧の上昇による応答加速度の減衰が確認できる。ゆえに、杭本数の違いが液状化発生の抑制効果に影響を与えることが確認できる。さらに、入力加速度を230 Galまで増大させた場合には、杭の本数によらず応答加速度の減衰が見られ、加振後に地下水が地表面に浸出した様子から、いずれのケースにおいても液状化が発生したことが推察される。以上より、杭の存在による液状化抑制効果は、入力地震動の大きさに依存することが示された。

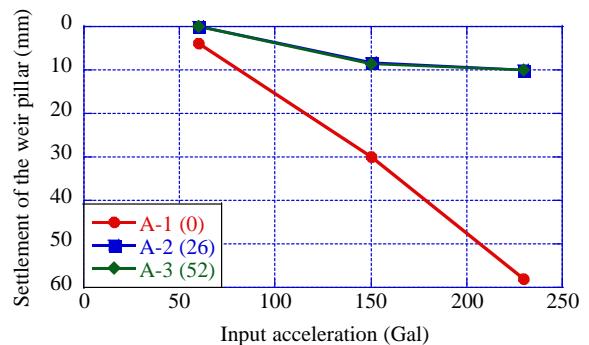
図-27 入力加速度と堰柱沈下量の関係

次に、図-27にCase A-1～3における地震力の大きさとそれに伴う最終沈下量の関係を示す。杭の無いCase A-1では、地震動が大きくなるほど沈下量は増大するが、杭のあるCase A-2, 3では杭の本数に関わらず、初期の土被り厚さ分（10 mm）が沈下した後は地震動が大きくなつてもそれ以上沈下が進行することはなかった。よって、先端支持力を失わなければ杭の存在が液状化地盤上の構造物の沈下量を抑制する効果があることは明らかである。
