2004年新潟県中越地震における宅地被害分析と 今後の宅地対策

DAMAGE ANALYSIS OF RESIDENTIAL LANDS IN THE 2004 NIIGATA-KEN CHUETSU EARTHQUAKE AND ITS COUNTERMEASURES

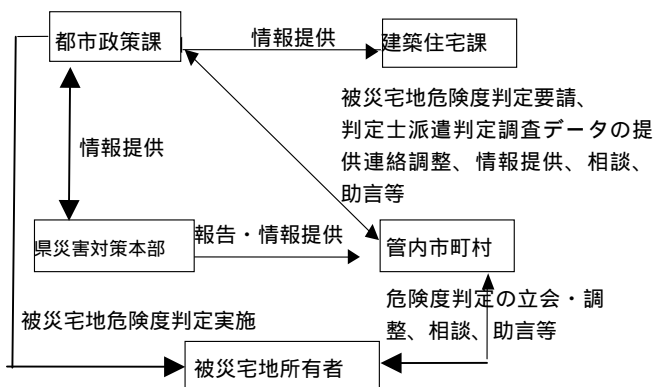
図-1 調査活動事務処理の流れ

図-1は、新潟県中越地震における被災宅地危険度判定士の調査活動事務処理の流れを示したものである。この図から、新潟県の都市政策課が中心となって、県災害対策本部と被害全体調整を図り、建築住宅課が中心となっている被災建築物応急危険度判定士との情報交換をしながら、被災した管内市町村からの要請を受け、判定士を派遣し、判定調査結果データの提供や相談・助言に至るまで被災宅地所有者に適切な避難指示・勧告を行っている。

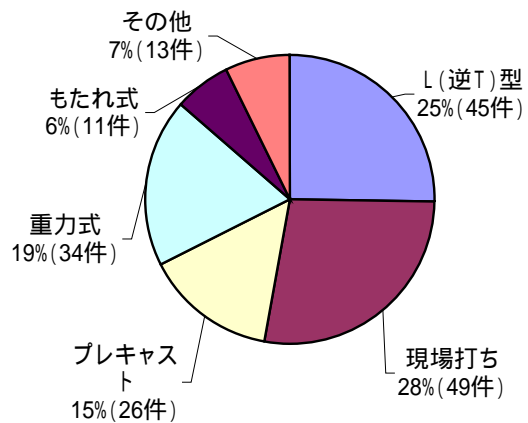
図-4 コンクリート系擁壁(178件)の種類別細分類

練石積造擁壁は、211件の内、その他18%(37件)を除いてコンクリートブロックが55%(118件)を占め非常に多く、間知石が27%(56件)と少なくなっている。空石積造擁壁は、111件の内、その他9%(10件)を除いて間知石が8%(9件)、玉石積が82%(91件)、くずれ石積が1%(1件)となっている。図-4に示すようにコンクリート擁壁はL(逆T)が25%、現場打ち擁壁が28%、L(逆T)型プレキャストが15%、重力式が19%となっている。増積擁壁は、増積部分の被害が41%と多いことが明らかとなった。

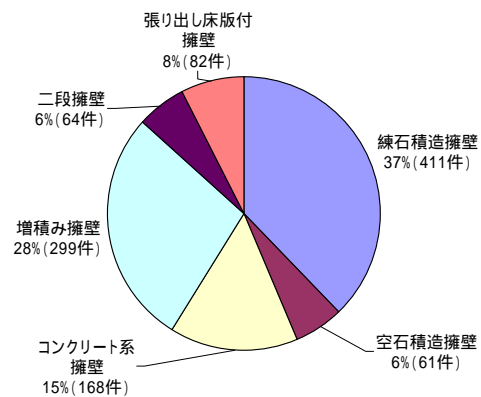
図-9 兵庫県南部地震による擁壁種類別分類

図-2 の新潟県中越地震 561 件の宅地擁壁の被害と図-9 に示す兵庫県南部地震 1,085 件の宅地擁壁被害の分析した結果を対比した。その結果、丘陵地、山地の急峻な地形は同様であるが、以下のような違いがあることが明らかとなった。

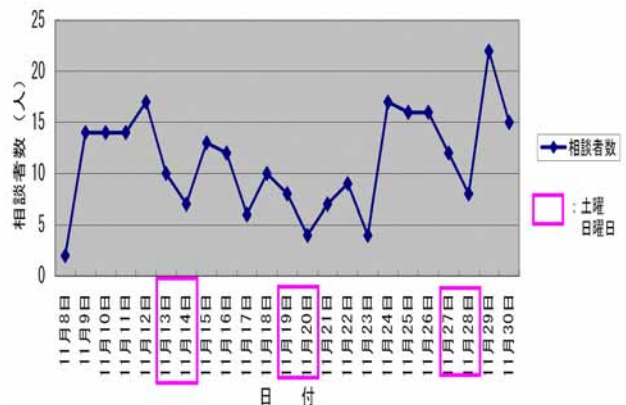
図-17 相談者の日付別推移

相談者数は、257人でその推移状況を図-17に示す。地震発生後約2週間後に相談窓口を開設しており、十日町市の相談窓口終了と魚沼市の相談窓口開設との時期的なずれがあるものの、第1回のピークは相談窓口約1週間に集中している。一方、地震発生後約一ヶ月後には、第2ピークがあり、相談内容とも関連するものと考えられる。

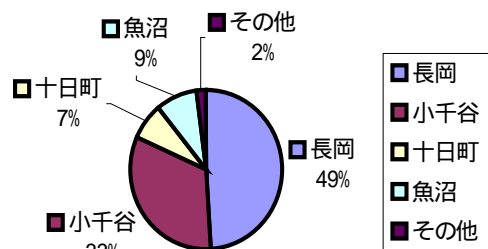
図-18 相談窓口における相談者地区の構成

相談者の各地区構成は、図-18に示すように地域の人口や世帯数の構成と近似している。その他の地区としては、小国町1県、見附市1件、川口町2件となっている。

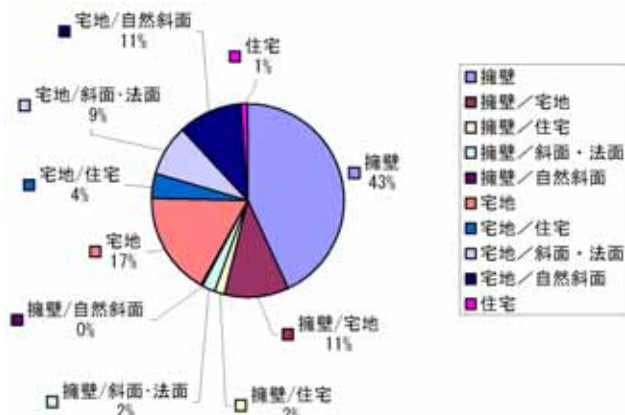
図-19 相談項目 (258 件)

相談者の相談項目を調査票より抽出し、表-3に示す項目で整理した。相談項目としては、図-19に示すように主として「擁壁」中心の相談が58%、主として「宅地」中心の相談が41%、主として「住宅」の相談が1%となっている。特徴的には、擁壁や宅地などに付随して「斜面・法面・自然斜面」などを持つ宅地の立地条件における相談で、擁壁系の相談、宅地系の相談を合わせて22%あり、相談者の被災にこれら「斜面」という要素が深く関わり合っていることが分かる。

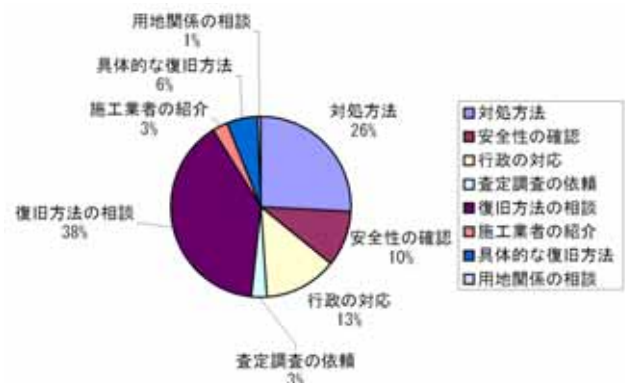
図-20 宅地擁壁に関する相談内容の特性(178 件)

被災者の相談内容は、様々な表現で記録されている。定性的ではあるが、相談窓口開設当初は、「どのような対応をすれば良いか」、「どこに相談すればよいか」などが主体であり、次第に「経済支援はあるか」、「どのように復旧すれば良いか」などの問い合わせに変わって行き、終盤には、「復旧するが、どの方法が良いか」、「復旧に際し、地盤調査の業者を紹介してほしい」など、自らが能動的に「復旧」しようとするような意識に変化している。「擁壁に関するもの」では、図-20に示すように擁壁の崩壊、傾斜、損壊など被災状況が明らかのため、復旧しなければならないことを意識している「復旧方法の相談」が38%も示している。
