【2-7】

豪雪で被害を受けた木造建物の被害発生に関する考察

A STUDY ON THE COLLAPSE OF A DAMAGED TIMBER HOUSE UNDER HEAVEY SNOW

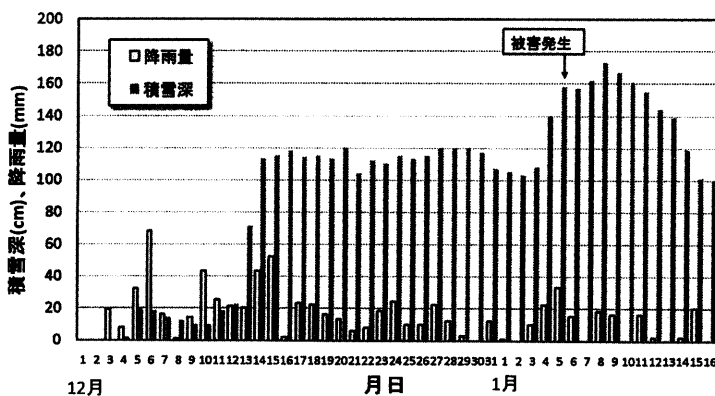
図1 積雪・降雨状況

白山市吉野谷での積雪・降雨状況を図1に示す。12月14日に積雪深が100cmを超え、1月3日まで積雪深は約110cmを保ち、ほぼ毎日10~20mmの降雨があった。この降雨で積雪

(H18年12月~H19年1月 白山市吉野谷)

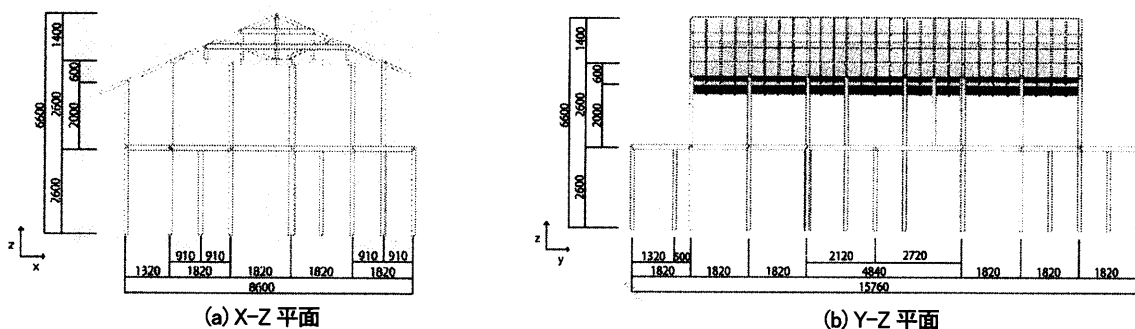
図3 木造建物の軸組

図2に建物平面図を示す。ハッチングした範囲が倒壊した箇所である。図2の平面図や当時の写真などから得られる情報を基に、汎用解析ソフト Midas/Gen を用いてモデル化を行った。Midas/Gen は MIDAS IT 社で開発された汎用構造解析プログラムと建築構造物を対象とした最適設計ツールを統合した設計用構造解析プログラムである。全体の軸組架構を図3に示す。各部材断面、階高や柱寸法は一般的な木造住宅で用いられているものを参考に設定した。柱断面120mm×120mm、梁断面150mm×120mm、小屋組材・母屋断面100mm×100mm、垂木断面80mm×50mm、野地板を厚さ9mmとした。図2に示される倒壊範囲に接している太い柱は200mm×200mmとする。軒出水平長さは軒先90cmから82cmとした。木材はヒノキを使用し、ヤング係数は8826 N/mm²である。梁間方向を

X 方向、桁行方向を Y 方向、鉛直上向きを Z 方向とする。各接合部はすべて剛接合とし、1 階柱脚を固定支持に設定した。
