Flood analysis in the Asuwa River due to the heavy rainfall

福井豪雨における足羽川山間渓流域の洪水氾濫解析

Flood Analysis in the Asuwa River due to the Heavy Rainfall in Fukui

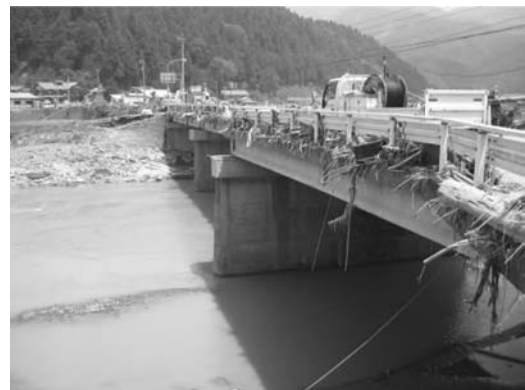
(c) 22日下流左岸より（著者撮影）

て、この破堤部から徐々に排水されたと推測された。図12(a)から、破堤の背後域の堤内地には、堤防の表のり護岸に使用されていた礫が堆積し、礫の堆積面と堤内奥側の土砂の堆積面には段差があることが確認できる。また、図12(b)の破堤点上流に残った堤防の被災状況を示した写真から、堤防の表のり肩や天端部分が顕著に侵食されたことが確認できる。これらの状況から、高田大橋付近の洪水氾濫過程は以下のように推測される。河川水位が上昇し、高田大橋が冠水するとともに洪水流は両岸に溢れ、その越流水によって橋の直上流から約20mの範囲で右岸堤防が決壊し、左岸護岸は激しい洪水流により側方侵食を受けた。右岸堤防の決壊によって、洪水流が堤内地に流入した際に、破堤点近傍の地盤を侵食するとともに、堤体材料の土砂や表のり護岸に使用されていた礫が堤内地に侵入し、堆積した。破堤後、河道からの洪水氾濫流が橋を迂回して取り付け道路に直接作用して、橋台背後が侵食された。減水期になると、堤内に溜まっていた氾濫水が破堤部から河川に排水されたと考えられる。

図12 2004年福井豪雨による足羽川中流域の高田大橋付近の被災状況.
