福井豪雨における足羽川山間渓流域の 洪水氾濫解析

FLOOD ANALYSIS IN THE ASUWA RIVER DUE TO THE HEAVY RAINFALL IN FUKUI

榎田真也¹・石田 啓²・玉井信行³

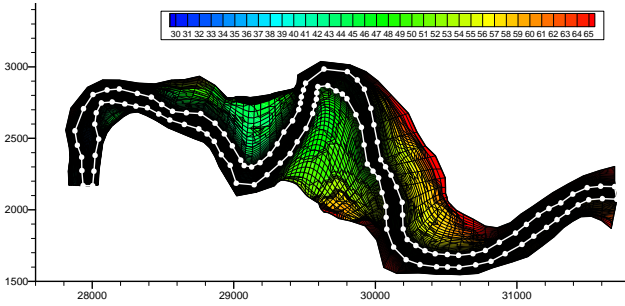
図-13 足羽川中流15.8～21.8km河道周辺の解析格子と地盤高

解析区間は足羽川中流域15.8～21.8km（下新橋下流～JR越美北線第6橋梁上流）の約6kmとした。図-13に示す解析格子は、縦断方向約200m間隔の河道横断測量データおよび福井県砂防基盤図DEMデータを用いて作

成したもので、浸水範囲を考慮して氾濫原を含む河道周辺地形を再現した。格子点数は縦断方向63点×横断方向98点（堤内38点，堤外30点×2）である。Manningの粗度係数は河道部0.035，堤内地0.050s/m^{1/3}とした。

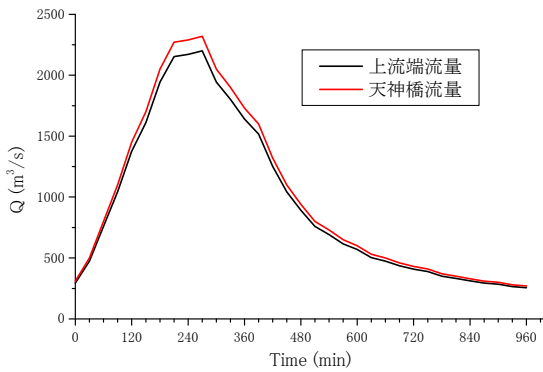
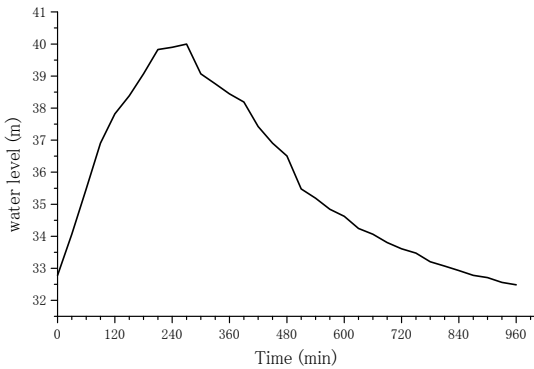
図-14 解析領域上下流端の流量・水位の境界条件

図-14に境界条件として与えた上流境界の流量ヒドログラフ，下流境界の水位ヒドログラフを示す。2004年7月18日午前7:00を基準時間ゼロとした。流量波形は，解析領域下流端から約3.2km下流にある天神橋水位観測所における国土交通省近畿地方整備局発表の流量波形と相似にして，最大流量が2200m³/sになるよう作成したものである。この最大流量は，天神橋上流から解析区間上流境界までの本川と支川の流量関係を流域面積比から図-15のように推定した結果である。一方，下流境界の水位は，上流境界条件の流量と下流端の横断地形に基づいて等流を仮定して算定したものである。その際，水面勾配は最大水位が15.8km地点の水位痕跡の記録（左右岸平均T.P.40.0m）と一致するように与えた。以下では，(2)元河道地形における洪水氾濫解析および(3)破堤後の河道地形における洪水氾濫解析の結果を示す。

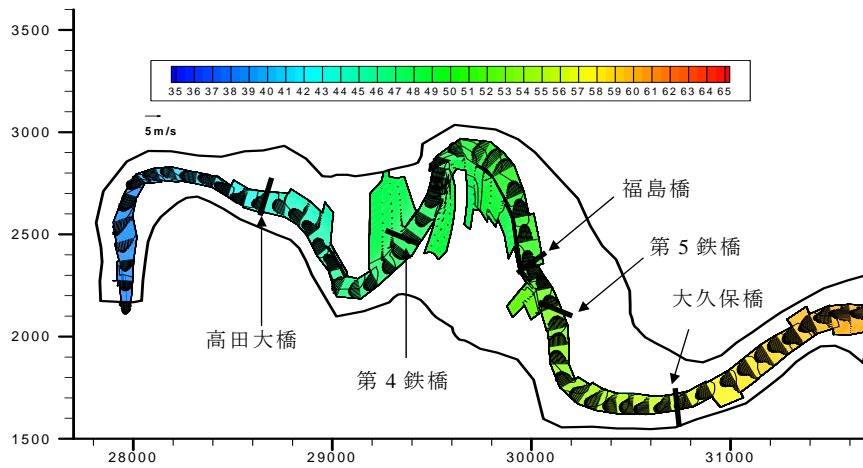
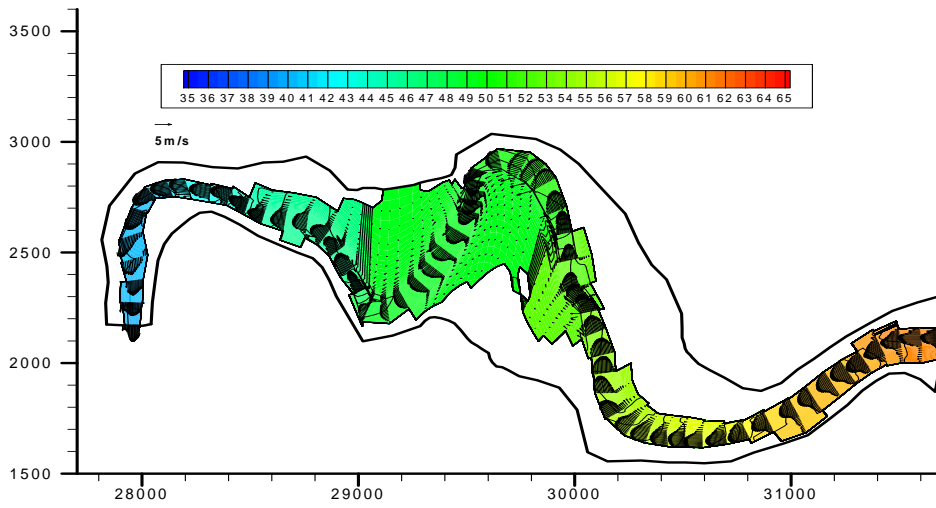
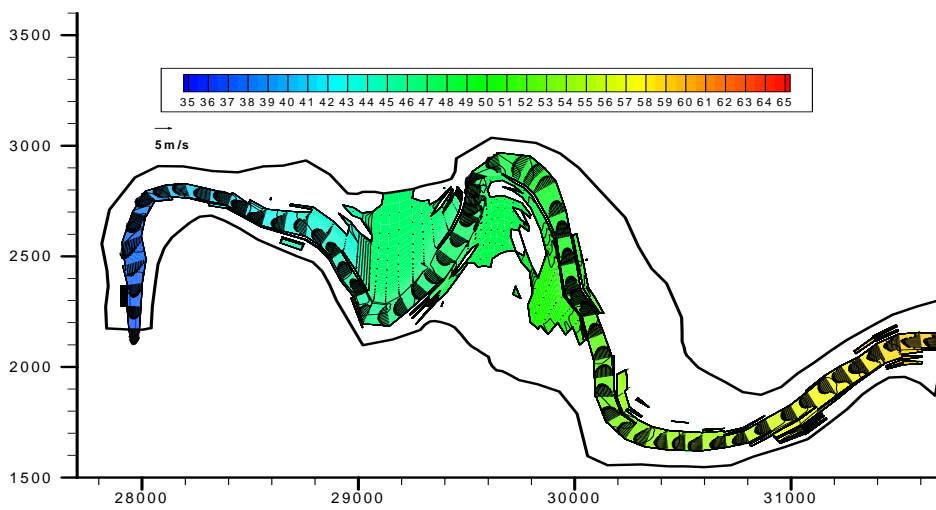
図-16 水位・流速ベクトルの時間変化

図-16は水位および流速ベクトルの増水時・最大流量時・減水時の変化を示すものである。増水期の8時半頃から9時半頃の間，河川流量は約1000m³/sから1600m³/sに増大して，第4鉄橋下流右岸，第4鉄橋上流の河道湾曲部内岸および福島橋上流左岸で堤内地への浸水が始まる。湾曲部内岸および福島橋上流左岸は堤防がないこと，第4鉄橋付近は河床の縦断勾配が緩く，橋梁下流は左岸に比べて右岸堤防が低いことなどが要因であろう。9時半頃から流量ピークに達するまでの間，各地点から侵入した氾濫水が周辺部に広がり，周辺の水田や集落が浸水するとともに，高田大橋下流域，第6鉄橋から大久保橋の無堤区間および大久保橋下流の河道湾曲部の内岸など新たな地点で溢水が生じる。最終の浸水範囲を表す最高水位分布を図-17に示す。計算結果は図-2の現地調査や航空写真などに基づき作成した浸水範囲とある程度整合することが確認できる。図-18は最大流速の分布を示すものであるが，洪水流速は河道内においても縦断方向および横断方向に大きく変化することが分かる。主に河道の狭窄部や河床勾配が急な所で流速が大きく，第4鉄橋付近の直線区間では河床勾配が比較的小さいため最大流速は小さい。大久保橋付近の流速は約6～7m/sと予測され，当時の洪水流を撮影したビデオ画像から推定された結果5.2～7m/sとある程度整合することが確認できた。

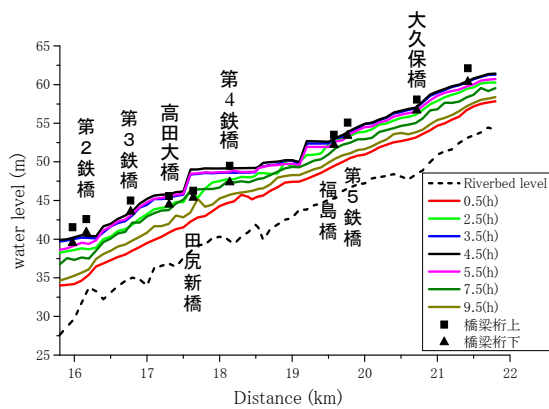
図-19 縦断水位分布の時間変化

図-19は，各時刻の河道内中央部の水位の縦断分布，最深河床高および各橋梁の平均桁上・桁下高を示すものである。区間内の大部分の橋梁地点では，最高水位は桁下以上に達し，高田大橋や田尻新橋地点では桁上以上の水位となっている。区間内下流から2番目の第2鉄橋地点では川幅が広く，水位は桁下以下であったため，橋梁本体の被害はなかった。図-20は大久保橋地点の各時刻の水位の横断分布を示す。図中の破線は桁上の高さを示すものであるが，計算された最高水位は河道部で桁上より数10cm低い。洪水時の大久保橋の写真より大久保橋

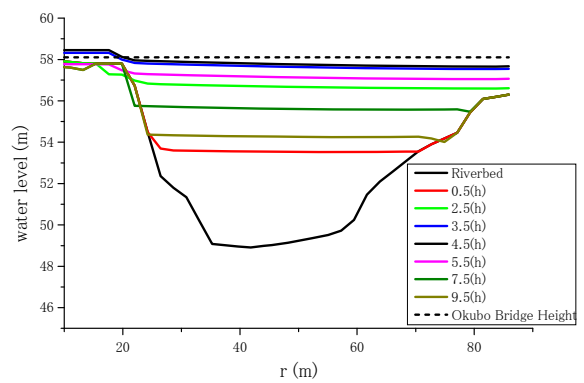
図-20 大久保橋付近の横断水位分布の時間変化

は橋桁が冠水していたことが判明しているため、本計算結果の水位は実際より若干低くなっているが、水位は右岸に比べて左岸寄りが高くなる特徴を捉えていることが分かった。計算水位が実際より低くなるのは、本計算においては橋脚や橋桁などによる流体抵抗力を考慮していないことが最大の原因と考えられる。

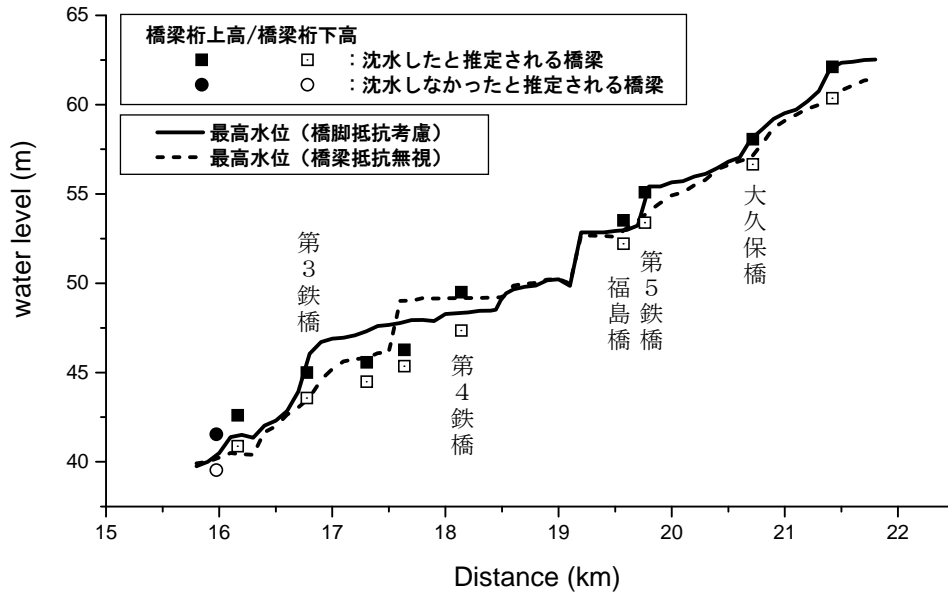
図-21 橋脚による流水抵抗の有無による河川水位の縦断分布の違い (最大流量時)

そこで、橋脚の流水抵抗効果を考慮するため、抗力係数 $C_D=1.0$ と仮定し、橋脚の流水抵抗を表す項を運動方程式に加えて計算した結果を次に示す。図-21は橋脚による流水抵抗の有無による最大流量時の河道中央部の水位縦断分布の違いを示すものである。橋脚の流水抵抗を考慮した場合の方が河川水位は大部分で高く、特に第3・第6鉄橋、福島橋および大久保橋付近で桁上あたりまで水位が上昇し、被害状況から推測される水位に近づいていることが確認された。図-22に最高水位の平面分布の変化を示すが、河川水位の変化とともに周辺氾濫原における浸水範囲および最高水位にある程度の変化が見られる。特に、第6鉄橋上流および第5鉄橋付近で浸水域の拡大が顕著である。図-23は、橋脚の流水抵抗を考慮した場合の河川水位の縦断分布の時間変化を示すものである。図-19の流水抵抗を無視した場合と比較して河川水位は全体的に高く、冠水した大部分の橋梁付近において桁上を超える水位に到達している。時間に関係なく、縦断方向の水位変化は河道の湾曲部で大きい。区間内の大部分の橋梁地点では、最高水位は桁下以上に達し、高田大橋や田尻新橋地点では桁上以上の水位となっている。第2鉄橋地点では川幅が広く、水位は桁下未満であったため、橋梁本体の被害はなかった。第3鉄橋から第4鉄橋の間では、河川水位は各橋梁の桁下以上まで上がり、最高水位に達する約2時間半前から第4鉄橋右岸堤防では溢水が起き、堤防天端高を超える高い水位が長時間（4～5時間）継続することが推測される。

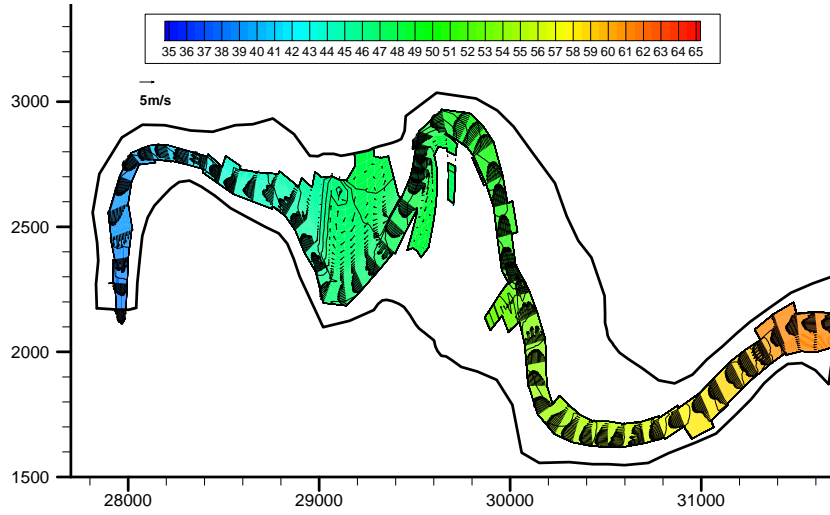
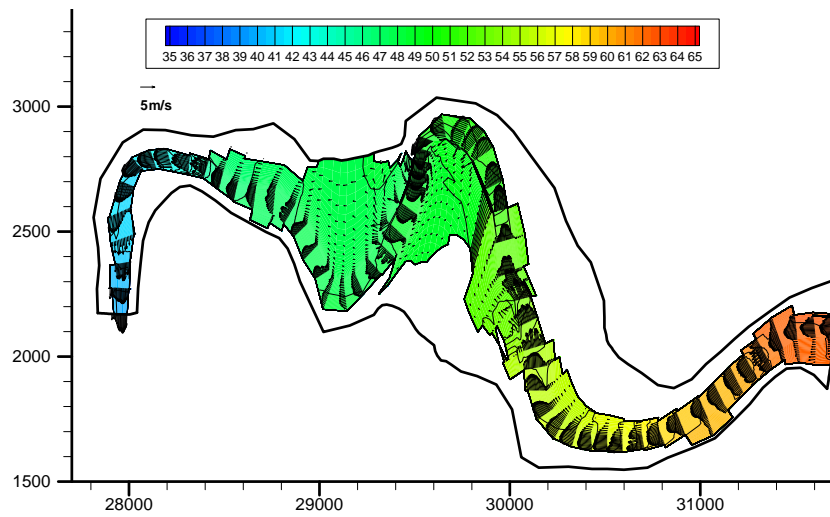
図-24 破堤地形における水位・流速ベクトル分布

図-24は元地形および破堤地形における増水期と最大流量時の水位・流速ベクトル分布を、図-25は最高水位の分布を示す。破堤前の元地形の解析結果と比較して、早期に河川水は破堤部から堤内地に侵入するため、増水期の早期段階において、破堤地形における浸水範囲の拡大は著しい。しかし、ある程度増水すると、浸水範囲は仮定した破堤地形にあまり関係なく、ほぼ同じである。図-25と図-22(b)を比較すると、最高水位分布も破堤の影響をあまり大きく受けないことが確認できる。一方、堤内地の流速は増水期において破堤箇所付近で約2m/sに達しており、破堤を考慮しない場合の約3倍になることが分かった。また、高田大橋付近の横断面においては、破堤地形の影響による水位変化はほとんど見られないが、河川部の洪水流速は減少し、堤内地の氾濫流速が顕著に増加することが解析結果より推測できる。

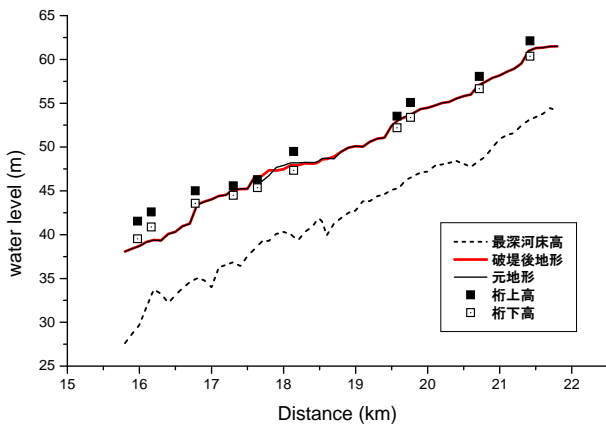
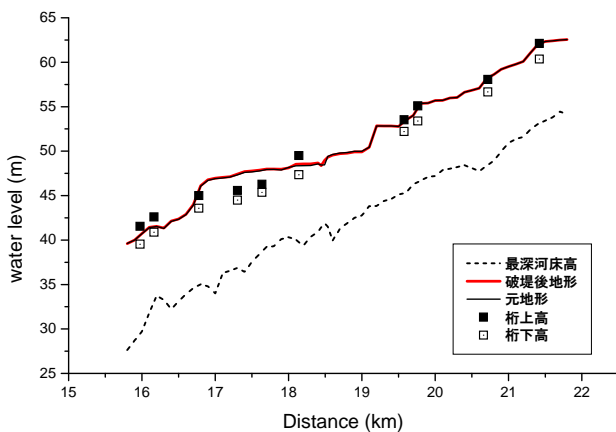
図-26 元地形および破堤地形における河川水位の縦断分布

図-26は破堤地形および元地形上における河川水位の縦断分布を示すものである。増水期においては、破堤地形では第4鉄橋付近で河川水位が低下し、田尻新橋付近で河川水位が上昇すると予測されたが、その差は最大で0.4m程度であり、それ以外の広い区間では、河川水位はほぼ同じである。また、最大流量時の河川水位は解析範囲全域においてほぼ同じであり、今回の破堤地形にほとんど影響されないことが分かった。
