2007年能登半島地震における土木・建築構造物被害

(土木建設災害調査研究班)

道路盛土の破壊メカニズムとその対策について

落石発生・被害とその対策について

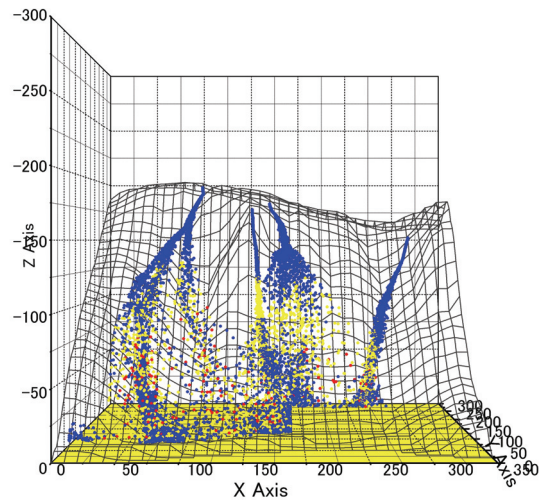
図-1 シミュレーションによる落石経路

図-1 は、落石経路を3次元で示したものである。運動エネルギーが 3000KJ 未満の安全域、3000KJ 以上 6000KJ 未満の危険可能域、6000KJ 以上の危

険域に分類して示してある。図-2は、平面図としてエネルギー別に示したハザードマップである。能登半島地震で、実際に地震時に解析場所にて落石災害が発生した。写真-1はこの地震により発生した落下経路を写真上に描いたものであり、前述したシミュレーション結果との一致を確認している。今後、落石などの防護対策工を考える際に、このような危険度評価を利用して、適切な安全性を確保できる対策を行うことが有効と考えている。

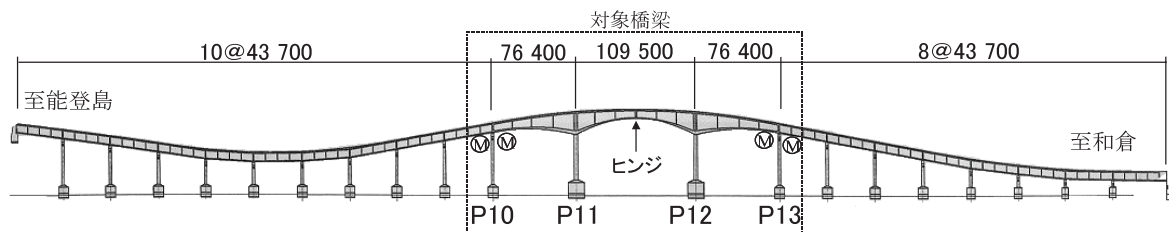
図-1 能登島大橋の一般図

本橋は、1982 年に竣工し現在 25 年が経過している。能登半島地震の震源（深さ 11km，マグニチュード 6.9）の東南東 30km に位置する本橋から南南東約 5km の観測点（K-NET の ISK007）では、最大 209gal を記録した。本橋の複数の RC 橋脚において多くの損傷（ひび割れ，主鉄筋のはらみだし等）が確認された。このうち，PC ラーメン橋の端部橋脚（特に P10）においては，脚柱基部から主鉄筋段落し部の上側にひび割れ等の損傷が顕著に生じていた。本橋は，震度法（ $k_h=0.19$ ：水平慣性力に相当する加速度 186gal）による耐震設計が行われていたが，阪神淡路大震災以降に全国で順次実施されている橋脚耐震補強工事を始める直前の被災であったことも不運であった。

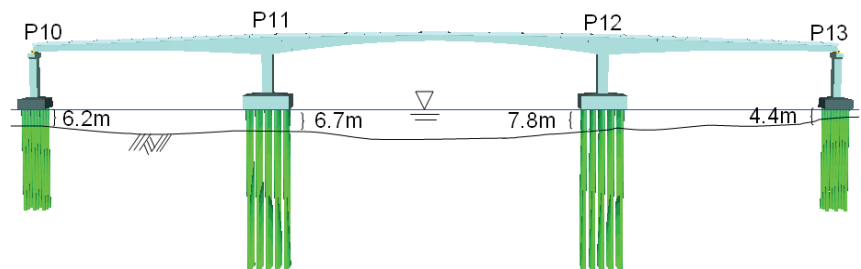
図-2 解析モデル

図-2 に示すように全体構造による振動モードの影響を考慮できるように 3 径間の全体モデルとした。

橋脚基部から主鉄筋段落し部の上側までに損傷が集中しているため、橋脚はこの範囲をファイバー要素とし、主鉄筋段落し部の上側から天端と上部構造は弾性梁要素とした。基礎部については、鋼管杭を弾性梁要素としてモデル化し、地中部のN値(15~20)に基づいてばね支持とした。なお、P10およびP13上で、隣接スパンの上部構造は橋軸方向に可動支持されているので、隣接する上部構造の1/2の荷重を鉛直と橋軸直角方向の集中質量として考慮した。

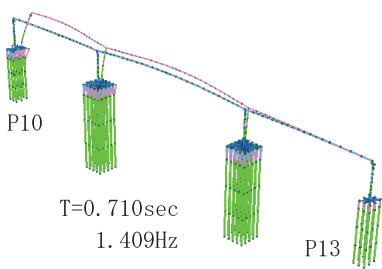
図-3 卓越振動モード

図-3は卓越振動モードを表している。動的応答解析では実測された地震波(ISK007)3成分を入力しているが、図-4は水平2成分とそのスペクトルを表している。図-5は解析で得られたP10橋脚天端の水平応答加速度とそのスペクトルを示している。最大応答加速度は入力加速度の約4倍にも達しており、耐震性を確保するためには震度法よりも動的応答解析による検証が優位と考えられる。図-6はP10およびP13の橋脚基部と段落し部断面の損傷域(解析終了時のひび割れ・軽微な圧縮超過)を図示している。解析による損傷域は橋軸直角方向の曲げの影響が大きく、また損傷の程度はP10がP13に比べて若干大きいことを示している。これらは現地調査の結果に等しい。本橋は一見すると対称構造であるが、解析ではP10とP13で鋼管基礎杭の海中部の長さが異なることを考慮しており、損傷程度の非対称性には鋼管基礎杭の影響も一因と考えられる。

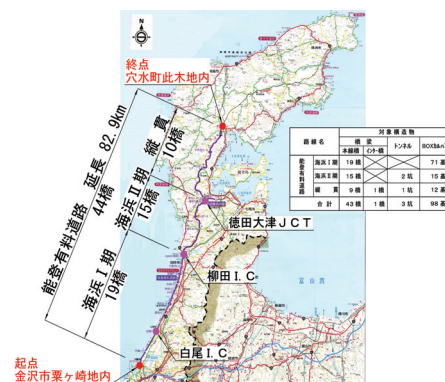
図-1 能登有料道路の概要図

能登有料道路は、県都金沢市と能登半島を結ぶ幹線道路として能登地域の産業・文化の活性化に大きな役割を果たすとともに、日常生活に密着した生活道路の機能を有する一般有料道路である。能登有料道路の概要を図-1 に示す。能登半島地震による被害が発生したのは、柳田 I.C 以北の山間部であり、アスファルトのひび割れなど小規模の被害を含めると、全部で 53 箇所が被災した。このうち 11 箇所で盛土が崩落し、道路が通行不可能となったのは報道されているとおりである。盛土の崩落は、徳田大津 I.C から終点の此木 I.C までの 27km の区間に集中しており、とくに、谷を埋めた盛土における崩壊が顕著であった。このような盛土の崩壊は能登有料道路で推定される地震の震度からは想定しにくい破壊形式であり、能登地方特有の火山灰質土の土質工学的性質と併せて、当時の施工方法 (表土処理、締め固めなど) や谷筋の水処理 (排水設備の不備) との関係から実証することが望まれる。一方、能登有料道路の橋梁の被災状況を表-1 に示す。コンクリート構造物の中で、橋梁においては、道路盛土の崩壊により、能登大橋 (プレストレストコンクリート橋) で A1, A2 橋台の背面がそれぞれ 35cm, 43cm 沈下していた。とくに、A1 橋台については、ウイング付け根 (ハンチ無し) が破断しており、同時に上部工のジョイント部や支承 (沓座) 周辺においても大きな損傷が発生していた。
