# 地場産業を含む産業設備・機器の被害調査と復興支援策の検討

(設備・機器震害調査班)

本調査班では能登半島地震の被害地域で生産活動を行っている企業や、地場産業における生産機械、設備等、さらに生活関連機器等の損害状況を調査し、これを今後の各種機器・システム設計に生かすことを目的とし、以下に示す3つの大きなテーマを調査対象とした。

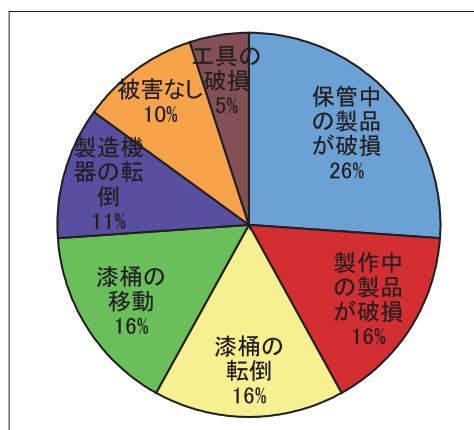
図 1 室内の製造材料，機器，工具，製品の被害の割合

工房・作業建物の建築形式についての質問では、鉄骨造が 15%、木造・土蔵が 85%と木造・土蔵が多かった。木造・土蔵の工房・作業建物について、内壁の被害に関する質問には、75%が壁の表面（土壁等を含む）にひび割れを生じ、25%が壁の表面が落下したと回答している。室内の製造材料、機器、工具、製品の被害に関する質問で、被害があったとする項目が全体の回答に占める割合を図 1 に示す。

これによると回答の半数以上が、保管中もしくは製作中の製品の破損か漆桶の転倒の被害に遭っていることがわかる。これに対し、製造機器の転倒や工具の破損については全体の 16%と製品の被害に比較して少なく、作業場が復興すれば、作業の再開が可能である状況が推測できる。製品の被害状況の記述からは、箱に入れていなかった製品の破損が多いことがわかった。また、漆を乾燥させる際に製品を入れておく塗師風呂（湿度と温度を一定に保つための収納庫）の中で製品が転倒し、塗り工程の途中で被害を受けた製品が多いこともわかった。現在の状況についての質問では、作業を再開したとの回答が 70%、作業を再開する見込みとの回答が 20%、その他の回答が 10%であった。
