富山県の ASR 劣化橋梁の実態調査に基づく ASR 抑制対策および維持管理手法の提案

大代 武志*1・鳥居 和之*2

A Proposal for the Mitigation and Maintenance Procedure Based on
the Survey on Actual Condition of ASR-affected Bridges in Toyama Prefecture
By Takeshi Daidai and Kazuyuki Torii

Concrete Research and Technology, Vol.20, No.1, Jan.2009

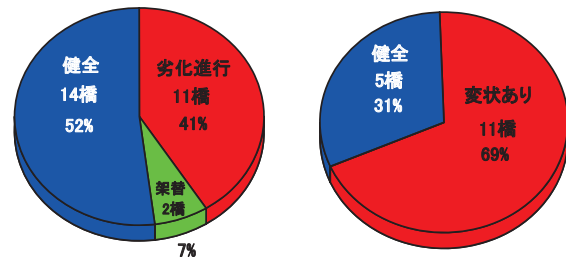
図-2 H2 年度と H18 年度の ASR 劣化 27 橋梁の実態調査の結果

調査を比較すると、図-2 に示すように ASR の進行が確認できたものは 11 橋 (41%) であった。また、ASR 対策として表面被覆が施された 16 橋の中で、塗膜が健全な状態のものが 5 橋 (31%)、塗膜にひび割れやふくれ、はがれが生じたものが 11 橋 (69%) であった。さらに、現存しない橋梁 (架け替えられたもの) は 2 橋 (7%) であった。これらの橋梁を河川水系により西部 (庄川、小矢部川の水系)、中央部 (常願寺川、神通川の水系)、東部 (早月川、黒部川の水系) の 3 地域に分類すると、補修後の再劣化は中央部の地域に多く発生しており、東部や西部の地域では比較的健全なものが多かった。これまでの橋梁の ASR 調査^{4), 5)}により、富山県では河川水系ごとに骨材の反応性の岩種とそのアルカリシリカ反応性が大きく相違していることが判明している。すなわち、東部の水系の骨材は深成岩系の花崗岩や閃緑岩により構成されているのに対して、中央部、西部の水系の骨材は火山岩系の安山岩や流紋岩、溶結凝灰岩を多く含んでいるのが特徴であった。特に、これらの岩種の中でもっとも反応性の高い安山岩をより多く含有する常願寺川水系のものは、ASR が長期間持続し、このため補修後に再劣化が生じた橋梁が多くなったものと推察できた。

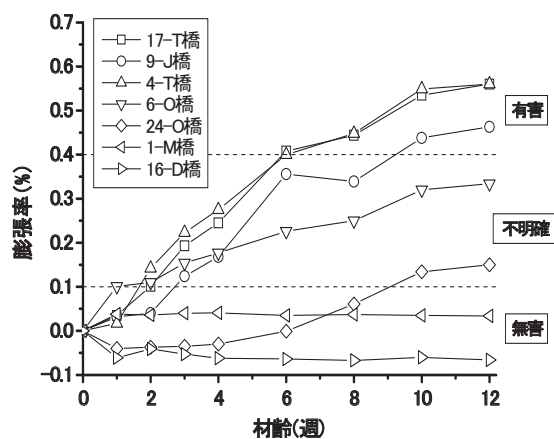
図-4 コアの残存膨張量試験の結果 (デンマーク法)

表-1 に示す 7 橋梁で実施したデンマーク法の判定結果を比較すると、図-4 に示すように、中央部の 2 橋のコアの膨張率は骨材のアルカリシリカ反応性が「有害」と判定される 0.4% を超えており、西部のものは 0.4% を超えているものと超えていないものがあり、両地域によりコアの膨張率の判定結果が相違した。また、補修が実施された 6 橋梁のうちコアの膨張率が 0.4% 以上の値となった中央部と東部の 3 橋梁は平成 18 年度に実施した外観調査によりいずれも再劣化が確認された。それに対して、コアの膨張率が骨材のアルカリシリカ反応性が「無害」と判定される 0.1% 未満の値となった西部の 1 橋梁と東部の 1 橋梁は ASR による再劣化が確認されなかった。以上の結果と表-1 に示す構造物の劣化の進行状況を比較すると、デンマーク法によるコアの膨張率より橋梁のその後の ASR の進行状況を予測することは可能であると

考えられた。なお、表-1 では膨張の有無について 2 段階の判定を行ったが、図-4 ではさらに詳しく、3 段階の判定基準を適用した。

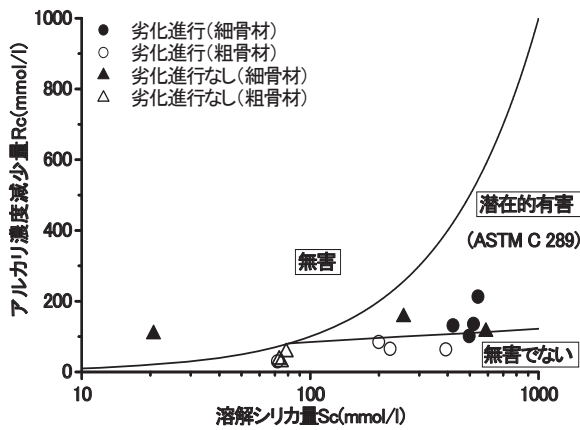
図-5 骨材のアルカリシリカ反応性試験の結果

骨材の化学法によるアルカリシリカ反応性の結果と橋梁のその後の経年劣化の有無との関係を図-5 に示す。コアから採取した骨材の判定では、塩酸処理をすることにより付着モルタルを除去すると、骨材の溶解シリカ量およびアルカリ濃度減少量がともに増大することに注意が必要である¹¹⁾。平成 2 年度の調査では、1 つの細骨材を除いて、ほとんどが「無害でない」と判定されていたが、それらの中で、実橋梁にて「劣化進行」と判定されたものの多くは、溶解シリカ量 Sc が 200mmol/l 以上となった。通常、コアから採取した骨材の化学法の結果は、付着モルタルを削除する際の塩酸処理などの影響によってばらつきが大きくなる傾向があり、その影響は粒径の小さいもの（細骨材）ほどより顕著になることに留意する必要がある。

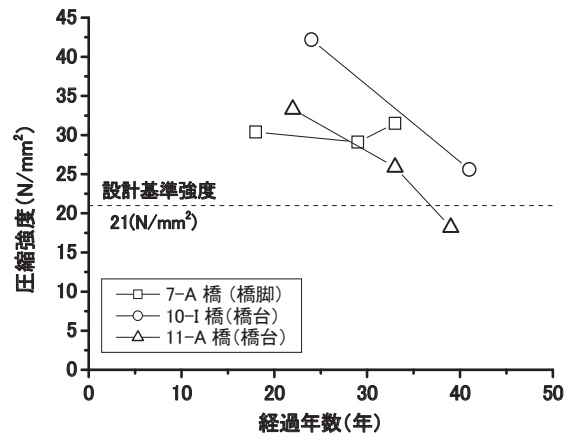
図-7 コアの圧縮強度と経過年数の関係

橋脚および橋台（いずれも防水塗装有り）から採取したコアの圧縮強度の経年変化の一例を図-7 に示す。コアの採取位置は前回の調査位置の近傍とした。10-I 跨線橋の橋台は、補修後 17 年が経過しているが、コンクリートの圧縮強度が 61%、静弾性係数が 83% にそれぞれ低下していた。同様に、11-A 跨線橋の橋台は、コンクリートの圧縮強度が 55%、静弾性係数が 49% にそれぞれ低下していた。このように、補修を実施した後でも、コンクリートに残存膨張性がある場合にはコンクリートの圧縮強度および静弾性係数は大きく低下する傾向があった。

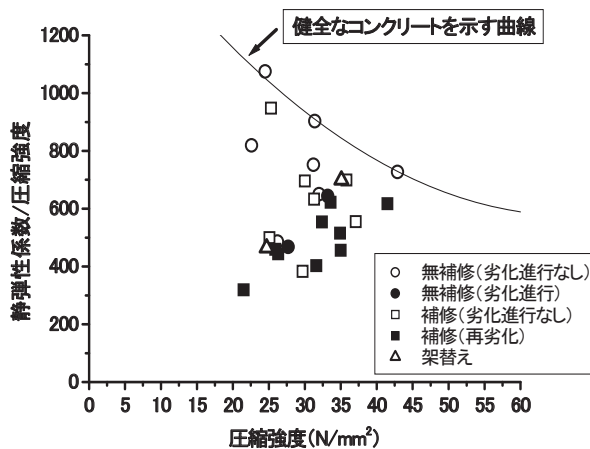
図-6 コンクリートの静弾性係数/圧縮強度の値

関係を図-6 に示す。平成 2 年度の調査では、橋脚および橋台の地上より 1.5m 付近からコアを 3 本ずつ採取し、その平均値を測定値とした。図中において測定値が原点に近づくにつれて ASR による劣化度がより大きいものと判定できる。橋脚および橋台に使用されたコンクリートの設計基準強度 (21N/mm^2) と比較して、ASR が発生したコアは圧縮強度と比較して静弾性係数が大きく低下している特徴があり、既往の報告¹²⁾ と一致した。実橋梁で劣化進行（無補修）および再劣化（補修）と判定されたものは、コアの静弾性係数/圧縮強度の値が 600 以下のものに多く認められた。これらの橋梁は、平成 2 年の調査時点で ASR がすでにかなり進行していたものと推察できた。それに対して、補修なしで「劣化進行なし」のものは、健全なコンクリートを示す曲線付近に分布しており、これらの橋梁はもともと ASR の発生が軽微であったことによるものと推察できた。
