## グラヴィーナ・ディ・リッジョ東教会における 壁画の重層構造

### About the Layered Structure of Fresco in the East Cave Church of Gravina di Riggio

Gravina di Riggio's east cave church wall painting, in Grottaglie, are extremely damaged too, so it's possible to learn about their realization process. It's possible to observe a three layers structure in different parts of the paintings. This report, based on a fieldwork research, is a detailed analysis of the multiple layer structure of these paintings, and a reflection about their realization process.

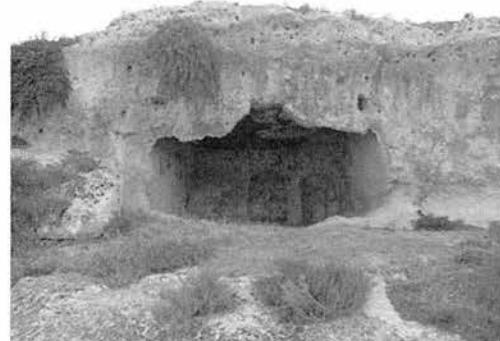
Fig.1 グラヴィーナ・ディ・リッジョ東教会

に教えてくれる。書き重ねられた断面部分が明確にあらわされているため、壁画が改装されたその変遷を伝えてくれるので。今回の調査地の1つであるブーリア州グロッターリエにあるグラヴィーナ・ディ・リッジョ東教会 (Fig.1) の壁画も、かなり傷みが激しく壁画の図像プログラムを判明することは非常に困難である。しかしその反面、壁画が損傷した断面から過去の壁画改装の変遷をうかがい知ることができる重層構造が、いたるところで確認できるのも事実である。多いところでは3層構造になっている場所も存在する。

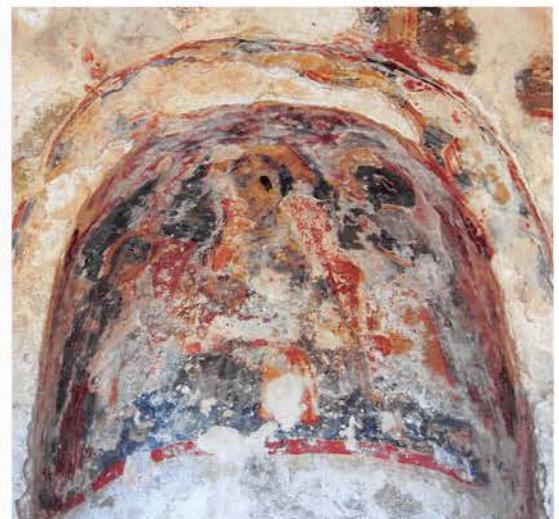
左祭壇

左祭壇には、「パントクラトールのキリスト」が描かれている。キリストの左目は盗掘によるものと思われるが、無残にも深い穴が掘られている。マンドルラの中の全能者はグレーがかかった明るいブルー<sup>5</sup>に藍色で縁取りされた上着を纏い、親指と薬指をつなげた祝福の右手を胸元にかざした姿で玉座に鎮座している。左手には聖書を持っているはずだが、剥落による損傷や白カビの繁殖がひどく確認することはできない。座した全能者の左足は青い上衣がまくれ、中から黄色に赤で縁取りされた内側の衣キトンがあらわになっている。向かって左側にはキリストに向けて両手を差し出す聖女が描かれ、右側にも聖人の存在が認められるが、衣の描写が何とか認められるだけである。なお、左祭壇内の壁画は2層構造で、ここで述べた図像は全図像のほぼ 8 割を占める下の描画層である。つまり、より新しい時代に描かれた壁画がこの上層に存在するのだ。下層のキリストの首付近に上層の断片が残っているが、これには祝福の右手らしきものが描かれている。よって、上層にも「パントクラトールのキリスト」が描かれていたことは疑えない。

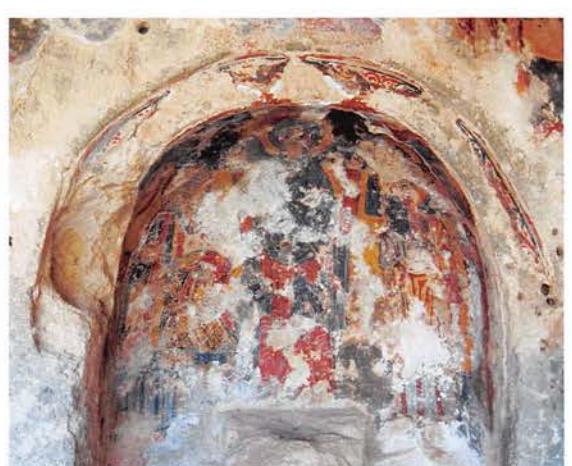
右後陣

右後陣には、中央には青いベールを纏った聖女が描かれている (Fig.9)。これは聖母マリアであることが残された記録によりわかった<sup>6</sup>。このマリアは下層に描かれており、マリアの頭上には上層の断片が残っている。これには円光と一緒に赤いベールが描かれていることが見てとれる。このことから、下層と同様に上層にも聖母マリアが描かれていた可能性が高い。もし、上層にも聖母マリアが描かれていたとすれば、マリアのベールの色が青から赤に変わっていることから、このリッジョ東教会は11世紀におこったキリスト教会の東西分裂後に、東方系の教会になったのではないだろうか。なお、マリアの両側には2人ずつ4人の聖人が描かれている。左側は「聖アンデレ」、「聖ペテロ」ということがわかっているが、右側に描かれた聖人は誰か不明である<sup>6</sup>。

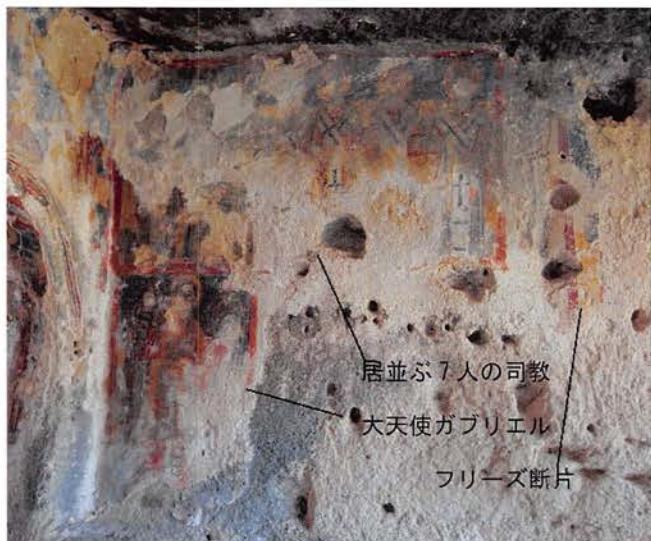
「7人の司教」と「ミカエル」の両壁画の間には、ポンタータという足場を利用して上段、下段に塗り分けて描いたときにできる漆喰面の継ぎ目が確認できた。これががある場合は通常、下の絵が汚れないように上段から先に描かれることが多い<sup>3</sup>が、この場合も例外ではなかった。また、上段の「7人の司教」と下段の「ミカエル」の両壁画に共有するフリーズ内に先のポンタータが確認されたことと、目視調査であるが、そのフリーズに使用された赤褐色の色が、使用された顔料の色調も経年変化の具合も同じであったことから、これらの壁画は同時に描かれたものと断定できる。さらに両壁画に描かれた円光の表現に注目しても、同時代に描かれた可能性が高い。なぜなら、上段の7司祭のものすべてが黒と赤の縁取りがされた黄色の円光で、黒の縁取りの中には白い点が一列に連なって円を囲んでいるが、「ミカエル」のものもこれとまったく同じ描き方がなされているからである。

「フリーズ断片」には、おもりのついた紐を絵の具に浸しそれを弾いて垂直線の下絵を描いた墨縄の跡が見つかった。フリーズと同じ赤褐色の絵具のしぶきが飛び散っているのが確認される。さらに同じ場所に、紐を押さえつけてできたと考えられる細いまっすぐな溝も複数発見された (Fig.6)。これは漆喰がまだ軟らかいうちに描画の作業が始まったことを意味し、フリーズなどの直線的な絵柄を描く際の基準線として施されたに違いない。これらの技法は、本教会内の壁画にはここでしか確認できなかった。しかも、左隣にある「7人の司教」の壁画に少し間がおかれて「フリーズ断片」が存在するので、「7人の司教」、「ミカエル」の両壁画と「フリーズ断片」とは同じ時期に描かれたものとは考えにくい。墨縄の技法が採用された後者の方が、制作工程がシステム化になっていることから考えても、明らかに100年単位で後年に描かれたことがうかがえる。「フリーズ断片」の壁画では、それまで修道僧が自ら絵筆を持ち壁画を描いた時代のものから、工房による組織的な制作体制のものへと変わったのではないだろうか。

(左) 右側壁「居並ぶ7人の司教」、「大天使ガブリエル」、「フリーズ断片」

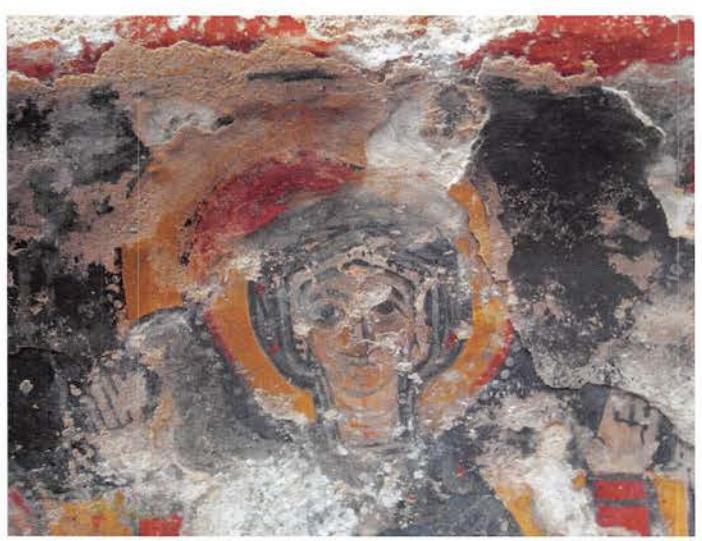
(右) 右後陣内 両手を挙げたマリア（下層）、赤いベールと円光の断片（上層）

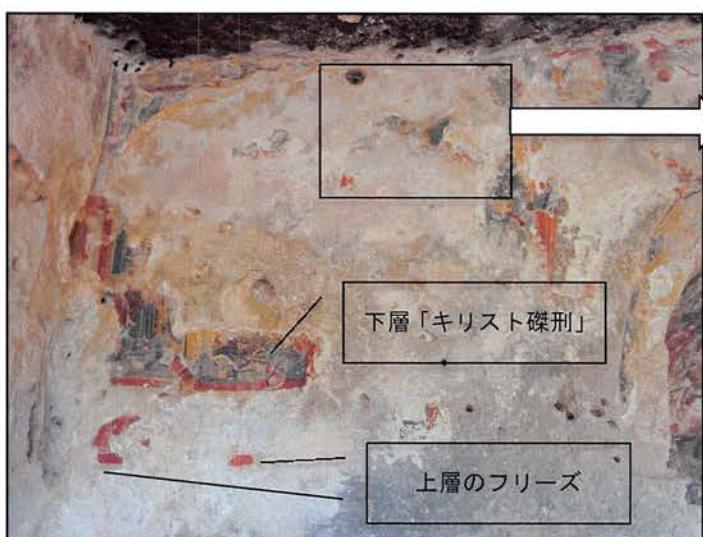
正面左壁面

層構造を詳細にみてみると、凝灰岩の壁体の上に最初に描かれた最下層があり、その上に粗めの砂が混入された漆喰のみの層が分厚く塗られている。次に中間層が約1cm弱の厚みで存在し、さらにその上に最上層が2,3mmの厚さで塗られ、今にも剥がれ落ちそうな危うい状態で所々に散在する(Fig.13)。上の層を取り除けば最下層の壁画が現れると考えられるが、当然それを見ることはできない。

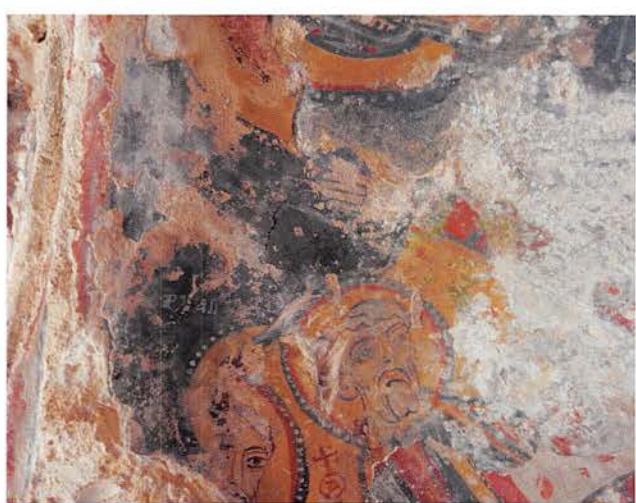
右後陣の円光

割り型後陣以外の後陣壁には 2 つの円光が確認できる。1 つは右上の角と、もう 1 つは正面左壁面の天井近くである。両者とも下層に描かれたものであるが、前者のものは前例と同じで黒と赤の縁取りがされた黄色の円光で、黒の縁取りの中には白い点が一列に連なって円を囲んでいるものである。しかし、後者のものには赤の縁取りが欠けている。

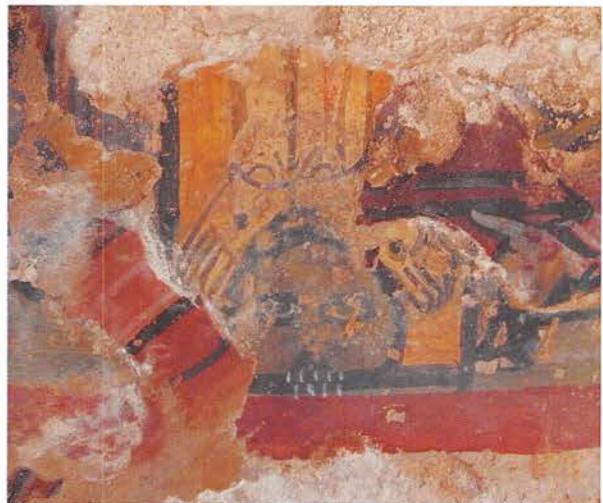
正面左側面の下層（B層）に描かれたキリストの足と頭蓋骨
