Sea salt-damaged rice fields after the Noto Hanto Earthquake in 2007 (<Special issue>The Noto Hanto Earthquake in 2007(Part2))

能登半島地震による水田の塩害被害

Sea salt-damaged rice fields after the Noto Hanto Earthquake in 2007

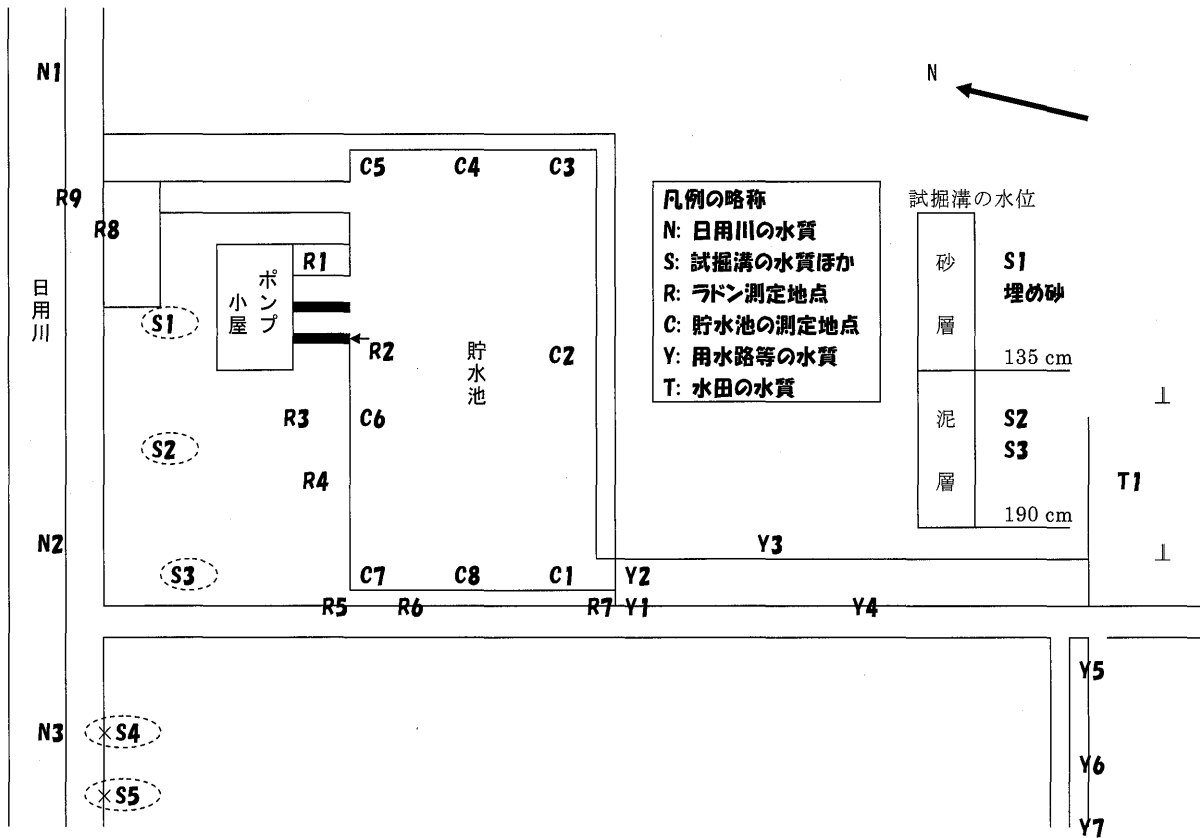
第8図 貯水池および周辺の調査地点概略図

七尾市中島町奥吉田の貯水池およびその周辺の調査地点の概略図を第8図に示した。水質測定およびラドン測定（R）を行った日用川（N）、水田の用水路（Y）、貯水池（C）、水田（T）および貯水池の敷地内に掘削した試掘溝（S）の位置を示している。なお、試掘溝（深さ135cmと190cm）の上部は砂層であり、下部は泥層である。貯水池周辺のラドン測定値を第9図に示した。大気中のラドン値は40～50cpmと低い。貯水池や日用川周辺の亀裂や陥没部分はいずれも90～140cpmと2～3倍高い値を示した。なお、土壌や水田は70～80cpmを示している。すなわち、これらの値は今回の地震による陥没や亀裂の部分でラドン値が高いので、地下深部の変化を示唆している。また、貯水池および周辺の水質測定結果のうち、pH値を第10図にプロットした。日用川は海水なので勿論pH8を示したが、地震による亀裂や陥没が生じた場所やラドン値が高い場所もpH8を示した。特に、貯水池の金網が破損している所はpH8.14を示し、試掘溝もpH7.85～7.94と高い値を示したことからラドン値とpH値には相関関係がある。また、pH値が高いところではEC値も高く、両者に相関関係が認められる（第1表）。さらに、採集した水のXRF分析結果からEC値と塩素Clの含有量に

Fig.8 Sampling points and measurement areas around the reservoir.
