(100) 1993年能登半島沖地震による地盤変状と構造物の被害

金沢大学工学部 北浦 勝, 金沢大学工学部 宮島昌克
金沢大学工学部 池本敏和, 福井工業高等専門学校 吉田雅穂

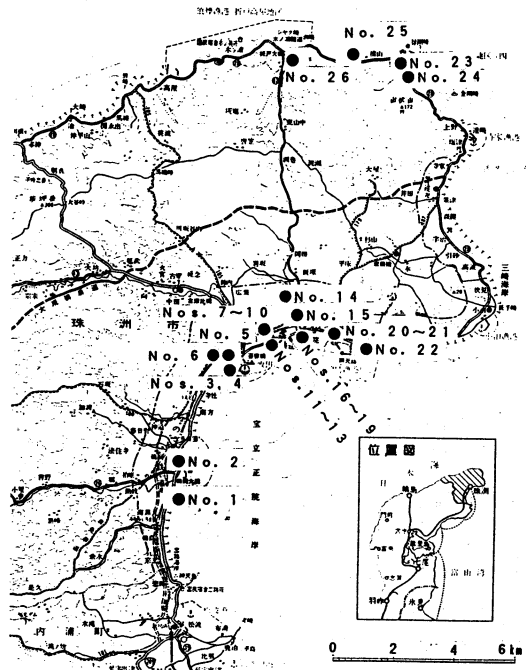
図1 噴砂の発生地点(図中の番号は表1に対応)

噴砂の状況および周辺の構造物の被害状況を表1に、噴砂発生地点を図1に示す。今回の地震で噴砂の生じた地点は以下のように分類できる。すなわち、自然堆積砂の地域の他に、港湾などの埋立地、田圃を砂で埋めて宅地などにした地域である。港湾などの埋立地としては、鶴飼漁港、飯田港、蛸島港などが、田圃を砂で埋めた地域としては、珠洲市浄化センター、緑剛崎観光センターなどがある。そこで、この3つに分類した地域ごとの噴砂の粒径加積曲線を図2~4に示した。なお0.074mm以下の細粒分についての沈降分析結果は同図に含まれていない。また同図には、「港湾の施設の技術上の基準・同解説」¹⁾に示されている、液状化の可能性の高い粒径分布の範囲も示した。同図によれば、自然堆積砂と考えられる地域の噴砂はいずれも均等係数が2.5以下であり、粒径がそろっており、「特に液状化の可能性あり」と判断される粒径の範囲にすべてのサンプルが入っている。一方、埋立砂と思われる噴砂には細粒分含有率が他のものより多く、田圃を埋め戻した砂と考えられるものには粗粒分が若干多く含まれていた。
