# 2005年福岡県西方沖地震における 上水道ライフラインの被害

2005年3月20日に発生した福岡県西方沖地震による上水道ライフラインの被害を報告する。震度6弱が記録された福岡市では耐震強度の高いダクタイル鉄管の普及率が高かったこともあり、埋設管の構造被害は最小限に止まった。海岸埋立て地で局所的に生じた液状化による地盤変形に対しても、いわゆる耐震継手が効果を発揮して被害が生じなかった。これらの事例を報告し、今後の教訓を明らかにする。

**DAMAGE TO WATER SUPPLY SYSTEM  
IN THE 2005 FUKUOKA-KEN SEIHO-OKI EARTHQUAKE**

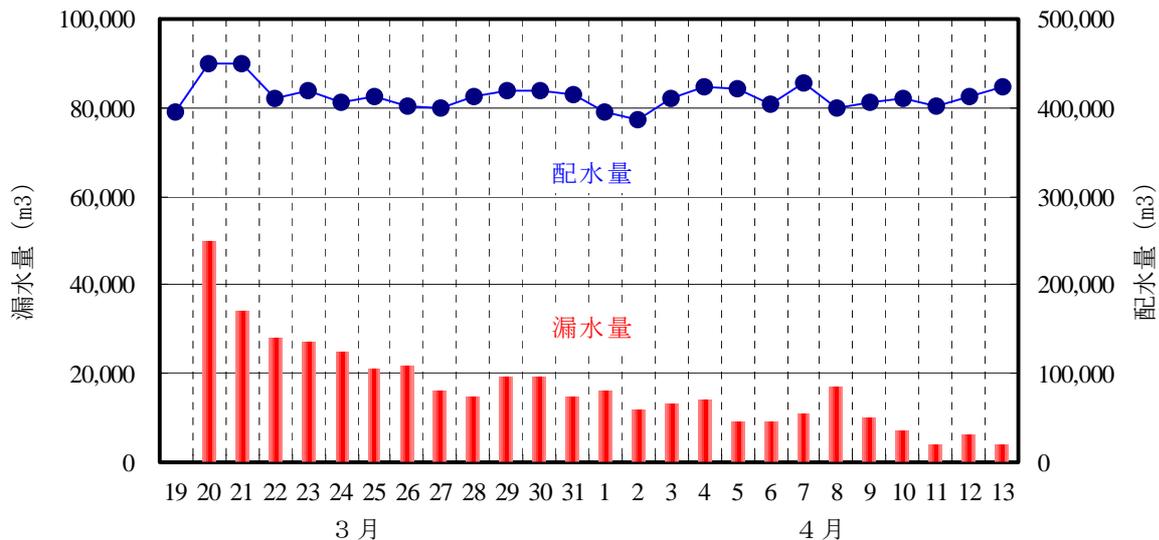
図-1 地震による漏水推定量と配水量

同市水管理センターの配水調整システムを用いた地震直後の漏水量として約50,000m<sup>3</sup>/dayが推定されたが、3日後には約26,000m<sup>3</sup>/dayにまで減少した。その後、復旧作業の進捗によって図-1に示すように漏水量は減少し、概ね3週間後には4,000～5,000 m<sup>3</sup>/dayとなった。
