# 2004年新潟県中越地震による液状化が発生した 高盛土上宅地地盤条件の分析

新潟県中越地震により長岡ニュータウン中央西地区において 10～35 mの盛土高の街区で戸建住宅が液状化被害により甚大な被害を被った。そこで本論文では、対象地における地層構成や地盤の工学的特性を把握するため、ボーリング調査やスウェーデン式サウンディング調査および室内土質試験、地下水位観測を実施して、その解析結果からこの一街区の宅地地盤に液状化が発生した地盤要因の考察・分析を行う。

LIQUEFACTION DAMAGE ANALYSIS OF RESIDENTIAL LANDS AT HIGH EMBANKMENT IN THE 2004 NIIGATA-KEN CHUETSU EARTHQUAKE

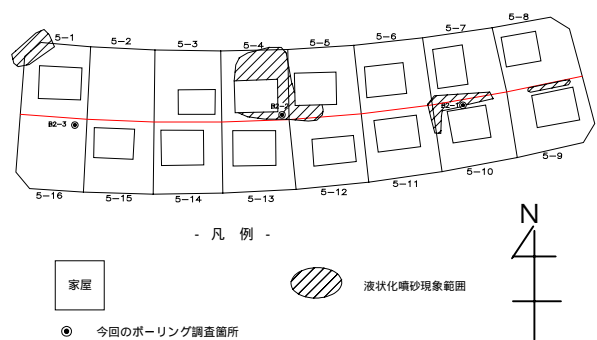
図-3 ボーリング調査位置及び断面線位置図

今回のボーリング調査は、図-3に示すように街区の背割中央部に断面がわかるように3箇所行った。この調査結果に基づく地層推定断面図を図-4に示す。ボーリング調査で確認された地層の特徴は以下の4つに分類できる。なお、地下水位についてはGL-0.55～1.19m程度で非常に地表に近い位置で確認された。
