1999年コロンビア・キンディオ地震 被害調査報告

1999年1月25日にコロンビアのキンディオ県を襲った、マグニチュード6.2の直下型地震による現地被害調査を行った。この地震による死者は1,000名以上に上る。現地で収集した資料をもとに、まず、地震および地震動や被害の概要を報告する。また、被害の最も大きかった人口約28万人のアルメニア市に注目して、建物の被害分布を市街地の変遷との関係で整理し、考察するするとともに、上水道被害を中心にライフライン被害と復旧状況について報告する。

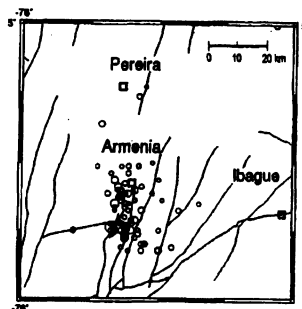
図-2 本震(★印)及び余震(○印)の分布

定した本震の震央と、本震直後から約2週間の余震分布を示している。同図より、余震の大部分が本震より北に広がっていることがわかる。このことより、破壊は南で始まり北へ、すなわちアルメニア市の方
向へ向かって進行したと考えられる。したがって、いわゆるドップラー効果により地震波の周期は短く、振幅は大きくなることにより、アルメニア市における地震被害が大きくなったと推測することもできる。

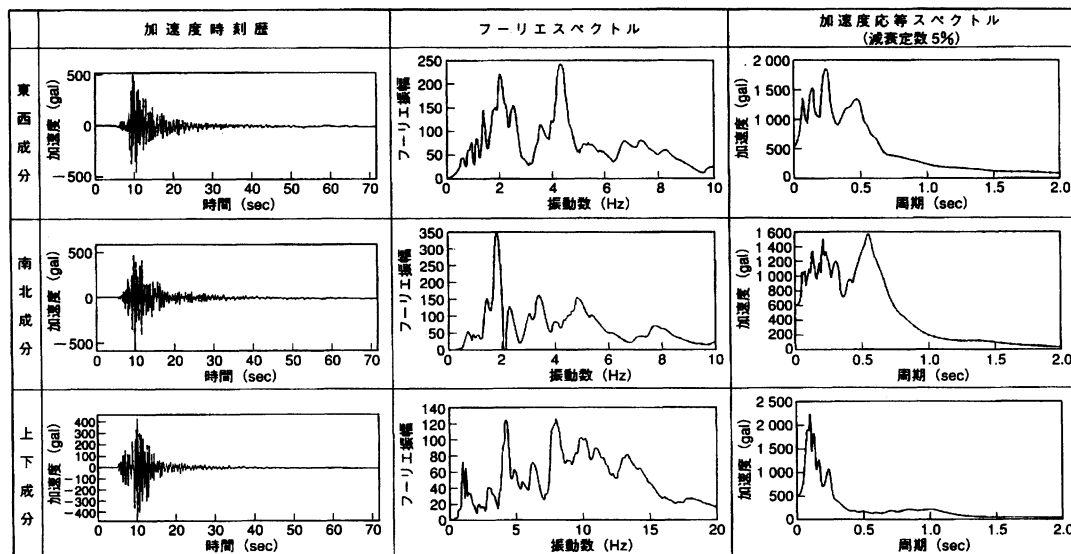
図-3 本震の加速度時刻歴とフーリエスペクトル、応答スペクトル(アルメニア市)¹⁾

最も大きな被害が生じたアルメニア市の北部にあるキンディオ大学では強震観測が行われており、本震の水平最大加速度は南北方向が 580.0gal、東西方向が 518.1gal、上下方向のそれは 446.7gal であった。加速度の時刻歴とフーリエスペクトル、応答スペクトルを図-3に示す。上下方向の最大加速度が水平動の約8割と大きいことが特徴的である。この他にも 11 点の岩盤、9 点の表層土で強震記録が得られている^{1), 2)}。最大加速度と震央距離の関係を図-4に示す。震央距離が 50 km以下である震源付近では 4 地点でしか記録が得られていないが、中程

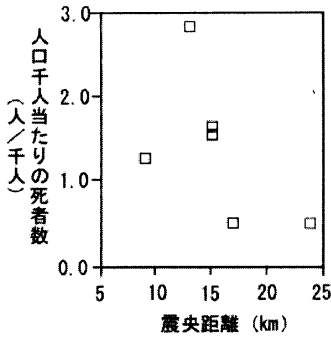
図-6 人口千人当たりの死者数と震央距離との関係

3月3日現在の内務省のレポート³⁾によれば、死者の総数は1,171名、負傷者4,795名となっている(表-2)。この統計には行方不明者は含まれていないが700名以上であるという情報もあり、瓦礫の撤去に伴い死者数はさらに増えるものと思われる。主な市、村別の死者数を図-6に示す。ここでは、人口1,000人当たりの死者数を死者率として示した。前述したように被害の最も激しかったアルメニア市で死者率がが高く、2.8人/千人となっている。これは阪神・淡路大震災の東灘区、灘区、長田区(いずれも5.0人/千人以上)よりも小さいが、兵庫区とほぼ同じ値である。また、全体的傾向としては、震央から離れるほど死者率も低減している。同様に負傷者数についても整理し、図-7にまとめた。

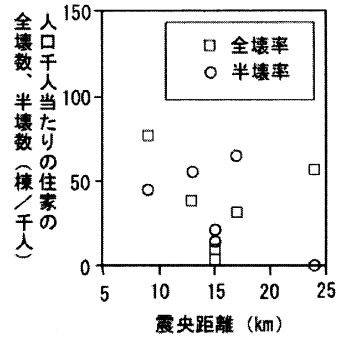
図-8 人口千人当たりの住家の全壊数、半壊数と震央距離との関係

家屋の被害は、全壊または大破したものが45,000棟以上でありアルメニア市の全壊建物数は10,000棟以上である。現地で多く見られる建物の構造形式としては、竹筋泥壁工法、焼成煉瓦による無補強組積工法、煉瓦先積みによる低層枠組組積工法、中低層RC骨組み煉瓦壁後積み工法などである。建物総数に関する統計資料が得られていないので、主な被害地の人口で全壊、半壊住家数を除いて人口千人当たりの全壊数、半壊数を求め、震央距離との関係を図-8に示した。なお、全壊とは倒壊を免れても、居住には耐えられず、撤去が必要な被害程度全てを指している。全体的に見れば、震央距離が大きくなるにしたがって全壊率、半壊率ともに減少している。

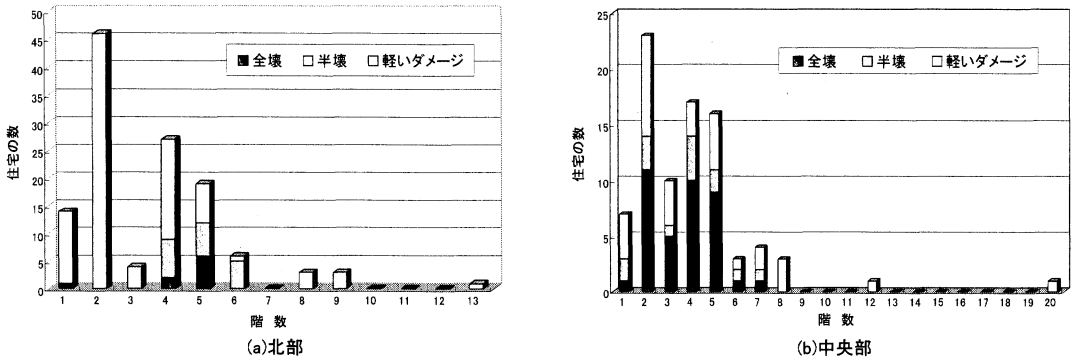
図-9 アルメニア市北部と中央部の住宅被害戸数²⁾

アルメニア市内の土層は、フィンガー状に派生した丘陵地の間に軟弱地盤を挟んだ、入り組んだ地形をなしている。図-9にアルメニア市における北部と中央部の住宅被害数²⁾の比較を示す。北部は、1984年の建築基準によって建てられているものが多く、倒壊住宅が8棟と少なかった。中央部は、古い建物に被害が多く、県庁舎、市庁舎、病院、消防本部の建物、警察本部の建物、商店街も倒壊した。中央部

での被害区分は倒壊が1割、倒壊は免れたが損傷が激しく全面撤去となるものが4割、中程度が3割、軽微なものが2割に及んだ。その西側には、アルメニア断層が北北東から南南西に横切っており、断層は直接動かなかったものの、地盤の悪い断層線の西側に被害が集中した。南部は、低所得者層が集中し、建物が古く、地盤が悪いため最も被害が多く、その区域の建物の全壊率は40~70%に及んでいた。そのほとんどが煉瓦造りの低層建物で、自分たちで建築したものが多く。しかし、中にはグアドゥアと呼ばれる太い竹を編んでつくられた、低コストである竹筋泥壁工法の平屋建てのものが、軽量であるためか被害が軽微なものもあった。ちなみに、北部のプロビデンシア地区では全壊率が30%であるが、中央部のセントロ地区では90%、南部のブラジリア地区では95%であった(写真-4)。

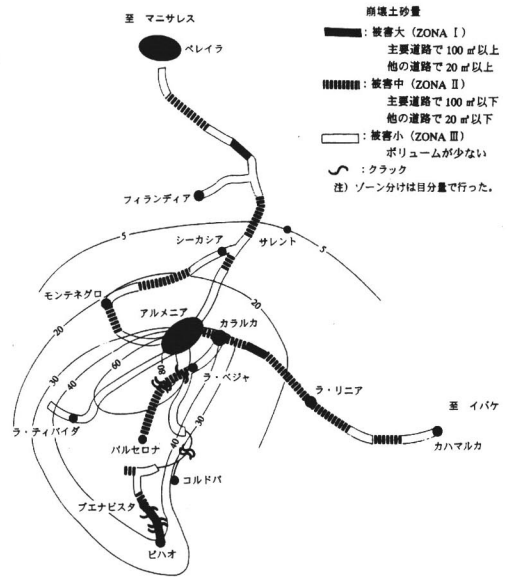
図-12 崩壊土砂量による道路被害の概略ゾーネーション

中心とし、北はペレイラ市、南はピハオ市、東はカハマルカ市そして西はモンテネグロ市に至る広範囲の地域で斜面崩壊などによる道路被害が発生した。しかし、橋梁施設については重大な被害は発生しなかった(図-12 参照)。

被害は斜面を構成する火山灰質土(粘土)が崩壊・堆積することによる道路閉鎖が主な特徴で、1984年の長野県西部地震の際に見られた道路の崩壊や流出のような甚大な被害ではなかった。したがって、道路の復旧は比較的簡単に行われた。

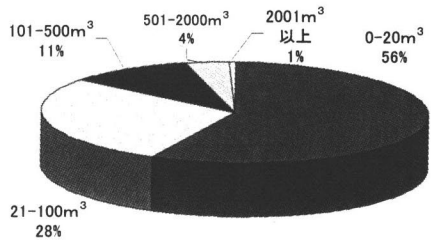
図-13 全体がけ崩れ箇所の土砂量比率²⁾

被害箇所	0-20 m³	21-100 m³	101-500 m³	501-2000 m³	2001 m³以上	計
ラ・リネア-アルメニア	40	27	13	5	1	86
ラ・リネア-カハマルカ	13	4	0	1	0	18
サレントへの分岐点	20	3	4	0	0	27
フラインディアへの分岐点	8	1	0	0	0	9
ペレイラ-アルメニア	20	11	1	0	0	32
アルメニア-モンテネグロ	4	4	1	0	0	9
カハマルカ-モンテネグロ	4	1	0	0	0	5
デバイダー-モンテネグロ	1	2	1	1	0	5
デバイダー-カリ	1	0	0	0	0	1
カラルカ-バルセロナ	2	3	1	0	0	6
計	113	56	21	7	1	198
