# 2016年熊本地震による 住宅の液状化被害に関する調査的研究

**Key Words :** *the 2016 Kumamoto earthquake, liquefaction, inclination angle, residential house*

## DAMAGE TO HOUSES AND BUILDINGS INDUCED BY LIQUEFACTION IN THE 2016 KUMAMOTO EARTHQUAKES IN JAPAN

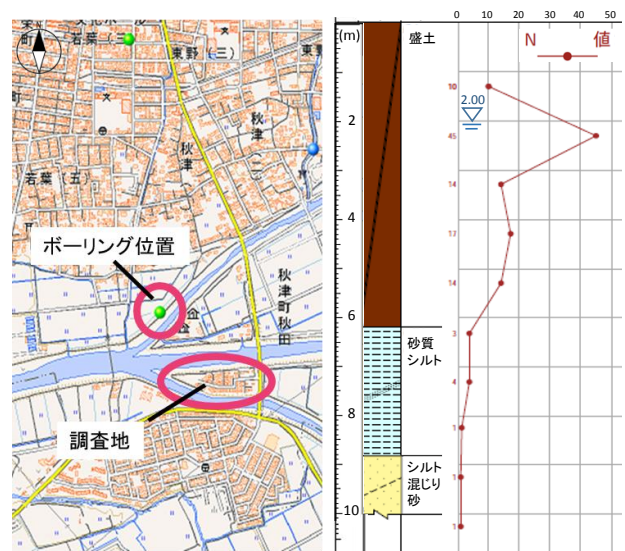
図-4 ボーリングデータの位置と柱状図<sup>5)</sup> (秋津)

図-4に秋津におけるボーリングデータの位置とボーリング柱状図を示す。地下水位は2.0mと浅く、6.2m地点まで盛土層であり、以深は砂質シルト・シルト混じり砂となっていた。10mまでのデータしか存在していないが、盛土・砂層で構成されていることがわかり、 $N$ 値からは非常に緩い地盤が続いていることが読み取れる。図-5に近見・刈草におけるボーリングデータの位置とボーリング柱状図を示す。地下水位は2.15mと浅く、1.5mの深さまで埋立層となっている。20mの地点までは、シルト混じり砂・砂混じりシルトのみで構成されており、表層付近の $N$ 値も非常に小さい。

図-6に秋津、近見・刈草における $F_L$ 値の算出結果を示す。秋津については、表層から約5m地点までの盛土層では $F_L=1$ を上回っているため液状化の危険性が低いという結果となった。しかし、約6mより深い砂質シルト層や砂層では $F_L=1$ を下回る層が続いているため、上層に比べると液状化の危険性が高いことがわかった。近見・刈草については、表層より深さ約13mに位置するシルト混じり砂の層では、液状化の危険性が低いという結果となった。しかし、表層から約12.5mまでの層では液状化の危険性が高くなっている。このように表層付近に液状化の危険性が高い軟弱な土層が存在する場合は、液状化地盤が構造物の傾斜に影響を及ぼすと考えられる。

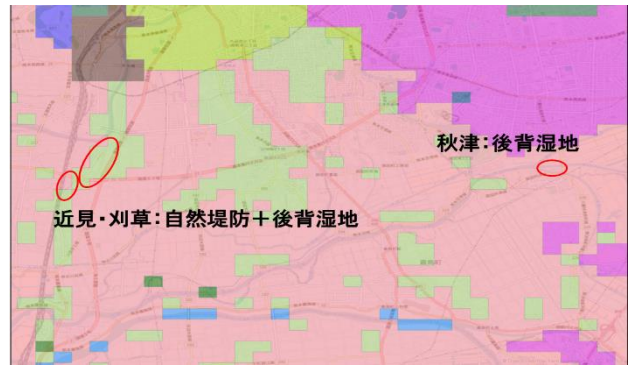
図-7 熊本市の微地形分類図<sup>7)</sup>

難易と相関があることがわかっているため、微地形区分は液状化評価に用いることが可能である。同図より、秋津の微地形区分は後背湿地、近見・刈草は自然堤防と後背湿地であることがわかる。松岡らの液状化発生確率の予測によると、後背湿地は「計測震度5.4付近で液状化するが、震度が大きくなっても発生確率はあまり上がらない」、自然堤防は「計測震度5.0付近で液状化が発生し始める」ということが明らかとなっている<sup>8)</sup>。対象地域の計測震度は明らかでないが、秋津に最も近い熊本市東区佐土原の観測記録によると設計震度は6.0<sup>9)</sup>となっており、後背湿地の液状化の発生条件に近い値であったことがわかる。近見・刈草に最も近い熊本市南区域南町の設計震度は5.9<sup>9)</sup>となっており、液状化の発生確率が高いことがわかる。これより、微地形区分からもこれらの地域は液状化しやすい地盤であったといえる。
