2018年インドネシア・スラウェシ島地震における液状化による地盤流動の要因に関する考察

FACTORS TO LIQUEFACTION-INDUCED GROUND FLOW DURING THE 2018 SULAWESI EARTHQUAKE, INDONESIA

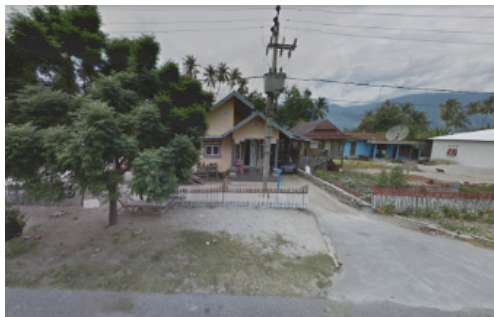
図-20 被災前の家屋 (Google Street View)

流動範囲の上流端（青色線）には灌漑用水があり、これは Petobo 地区と Jono Oge で示した用水の上流部にあたり、流路の幅や深さがより大きい。図-18 に示す取水堰（図-17 の白色四角）が破壊し、その下流の土堤が決壊して地表面の傾斜方向（図-17 の左方向）に大量の水が流出した痕跡が見られた（図-19）。図-17 の中央には南北に走る道路があるが、流動範囲にある道路（緑色枠線）が地盤流動と共に西側に約 0.3 km 移動した（紫色枠線）。また、その道路に隣接していた家屋等はそのままの状態でも道路と共に移動していた。図-20 が Google Street View で確認した移動前の家屋であり（緑色枠線内）、図-21 が移動後の同じ家屋である（紫色枠線内）。その周辺にも同様に移動してきた家屋があり、いずれも基礎や構造体に損傷はあるが倒壊するには至っていなかった。図-22 に示すように、周辺には上流から移動してきた耕作地に亀裂が入りブロック状となっており、表層下部の地盤の移動によって表層地盤が引きずられるような力を受けたと推測する。その結果、図-21 に示すように家屋や道路がそのままの状態でも移動する現象が生じた。
