遠田運雄《籠球》（金沢大学資料館所蔵）の  
展示に向けた処置に関する報告  
—博物館の現場における修復処置の一例として—

Report on Treatment for the Display of Yukio Toda's "Basketball" (Kanazawa University Museum) : The Case study of restoration measures at a museum site

井上 佳那子

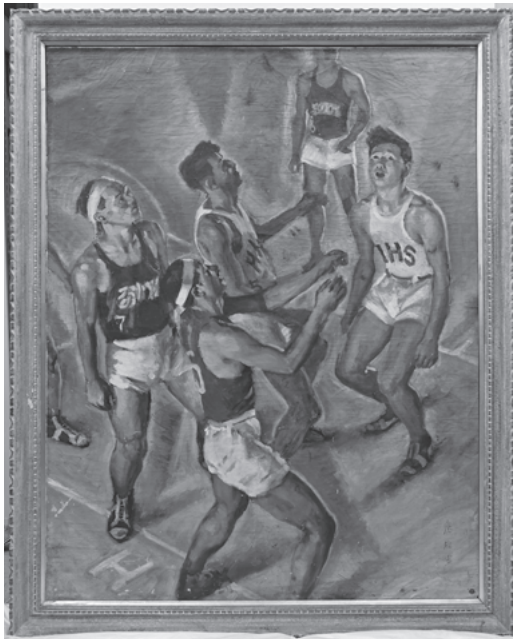
図1 全図・処置前 (額付・表)

本資料は、全体的に汚損の堆積や画面の損傷が目立つ。額装はされているがグレージングと裏板はない。むき出しの状態のまま人の出入りの多い空間で展示されていた時期があるためか、画面・裏面ともに保存状態は芳しくない。

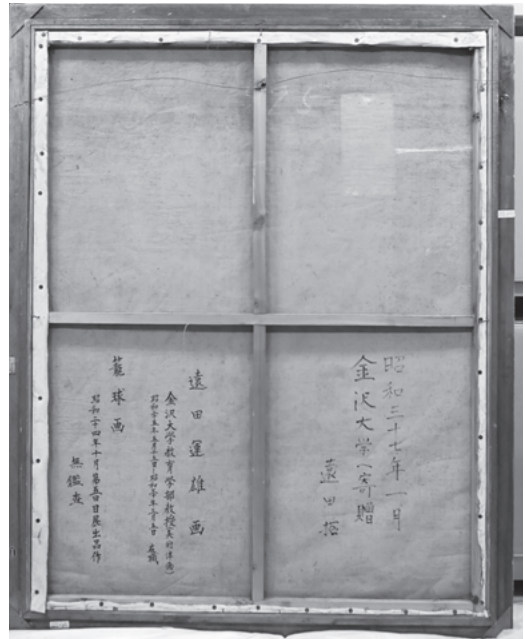
図2 全図・処置前 (額付・裏)

- ・グレーシングおよび裏板はない。
- ・入れ子に打たれた釘(上辺中央1本、左辺中央1本、右辺中央1本、下辺中央2本)で作品を固定している。(図13)
- ・小規模な欠損が多数あり、木地や白い下地が露出している。
- ・古い釘穴およびネジ穴が複数ある。
- ・吊り金具として、左側には釘、右側には丸ヒートンが1ヶ所ずつ装着されており、吊り紐代わりに針金が付いている。いずれの金具も錆びている。(図14、15)

また、今回の処置でとくに重要であったのは裏板の装着である。処置前は、キャンバスが緩んでいることから、わずかな振動でもキャンバス全体で風圧を受けて大きく揺れ動く状態であった。支持体が動くたびに、変形箇所周辺の絵具層の損傷がさらに進行する危険性があったため、裏板を装着し支持体の動きを抑えることを目指した。裏板やグレージングは、作品を汚損から守るだけでなく、風圧や温湿度の変化による負荷を軽減し、製品によっては照度や紫外線から画面を保護することも可能になる。低反射処理を施していないグレージングは照明に反射し鑑賞の妨げになることもあるが、様々な展示環境で活用される資料の長期的な保存を考える上では重要な要素となる。

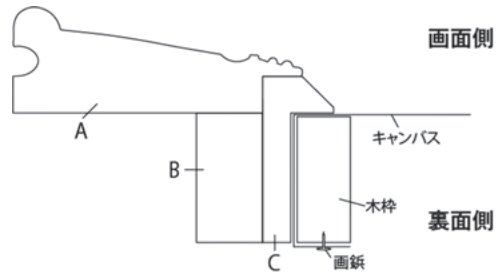
図5 額および作品の断面イメージ図  
図内、Aは額（金縁部分）、Bはドロ足（側板部分）、Cは入れ子を示す。  
（筆者作図）
