2003年5月1日トルコ・ピンギョル地震 被害調査速報

宮島昌克

調査の概要

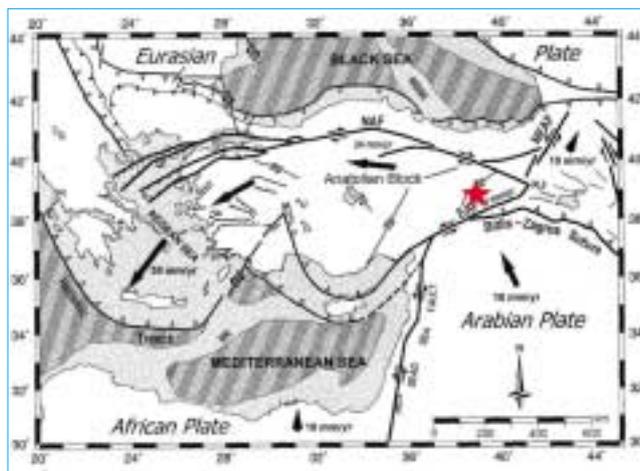
図-1 トルコにおける主な断層と震央位置 ()

東方に位置し、図-1 に示すように、トルコを東西に走る北アナトリア断層と、東部に存在する東アナトリア断層の交点付近の、中小の活断層が集中する地点にある。図-2 は、Hanocayiri の断層トレンチで計測したデータに基づいて推測した地震発生機構である。
