# 2007年能登半島地震による建物被害と宅地地盤特性の関係 - 輪島市門前町道下地区の事例 -

橋本隆雄<sup>1</sup>・宮島昌克<sup>2</sup>

## RELATION BETWEEN DAMAGE TO HOUSES AND RESIDENTIAL LAND IN THE 2007 NOTO-HANTO EARTHQUAKE -CASE STUDY OF TOHGE AREA IN MONZEN TOWN, WAJIMA CITY-

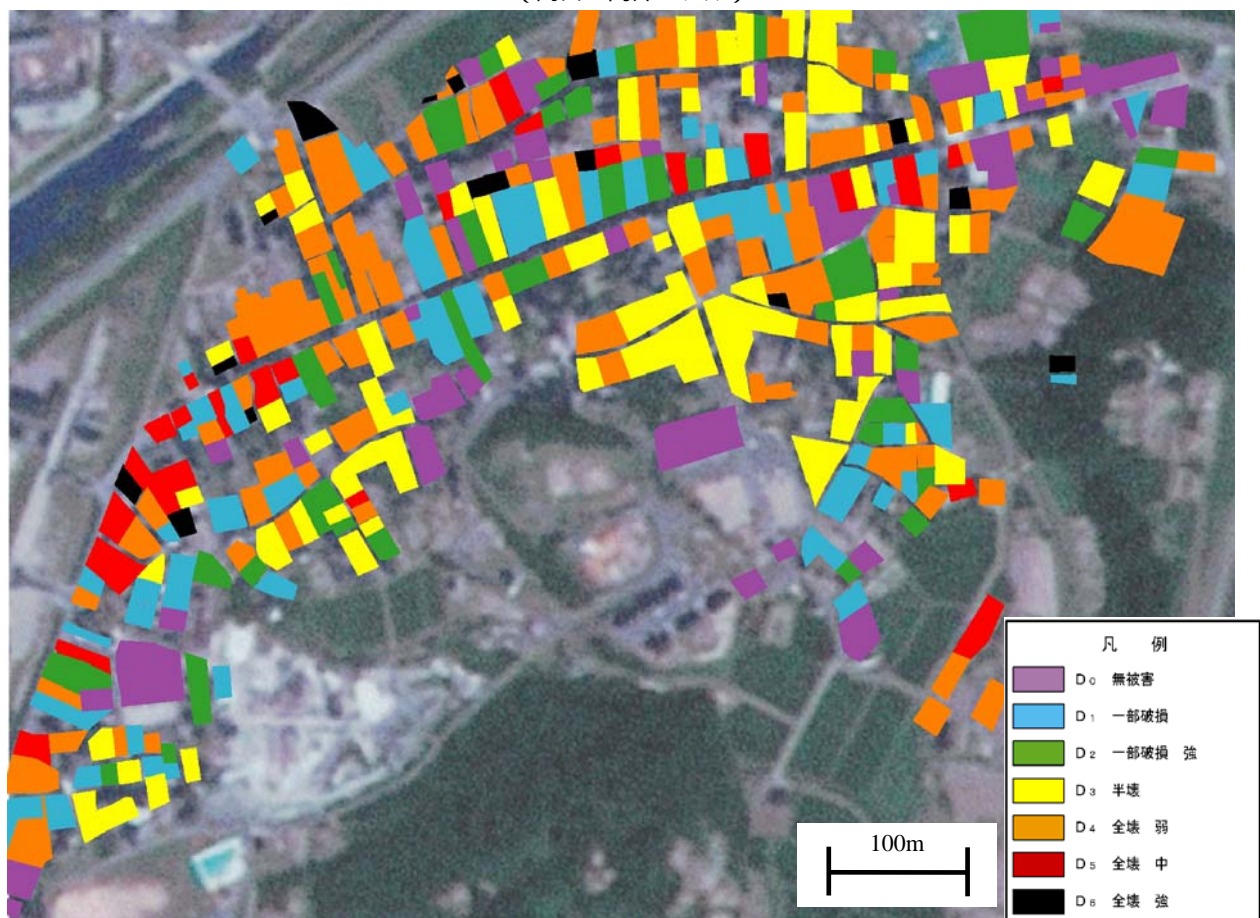
日本建築学会では、建物悉皆調査<sup>2)</sup>による建物被害の調査を行った。この悉皆調査は、ある特定の地域に対して存在する建物全数の被災度を調査する方法で、地震被害の全体像把握、震源や地盤特性と被害の関連など、後の学術研究上重要な意味を持つ調査である。図-3は、その際に用いられた岡田・高井の木造建築物の地震被害調査のための建築分類と詳細破壊パターンモデル<sup>3)</sup>である。図-4は、1967年の航空写真に悉皆調査による建物被害を重ねたもので、道路および建物住宅がほとんど変化していないことがわかる。建物被害は、岡田・高井モデルからD0：無被害，D1：一部損壊，D2：一部損壊強，D3：半壊，D4：全壊弱，D5：全壊中，D6：全壊強として扱った。図-5の建物被害の分類結果は、悉皆調査<sup>3)</sup>を基に行い、全壊34.7%，半壊21.4%，一部損壊28.4%，無被害11.9%，不明3.5%となっている。道下地区の建築年数は、図-6に示すように30年以上が70%と古い木造住宅が多いことが明らかとなった。図-7は、建物被害と築年数の関係のグラフである。この図から、築年数10年以内の建物被害は非常に少なく、築年数10年～30年の建物被害も少ないが、築年数30年以上の建物の被害程度が大きくなっている傾向がわかる。

図-4 2007年の航空写真と悉皆調査による建物被害

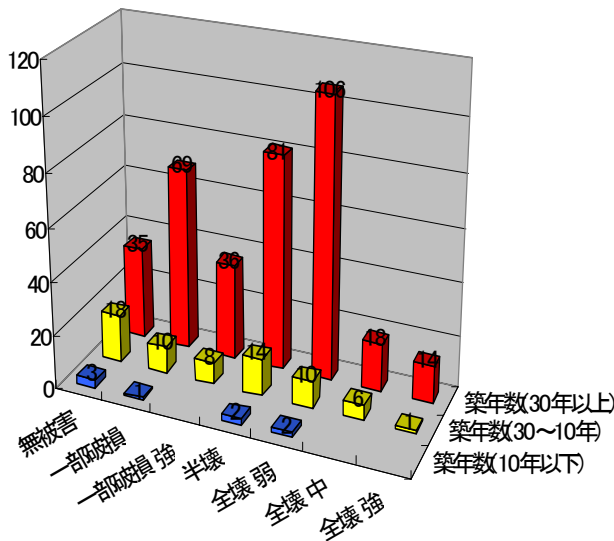
図-7 建物被害と築年数の関係

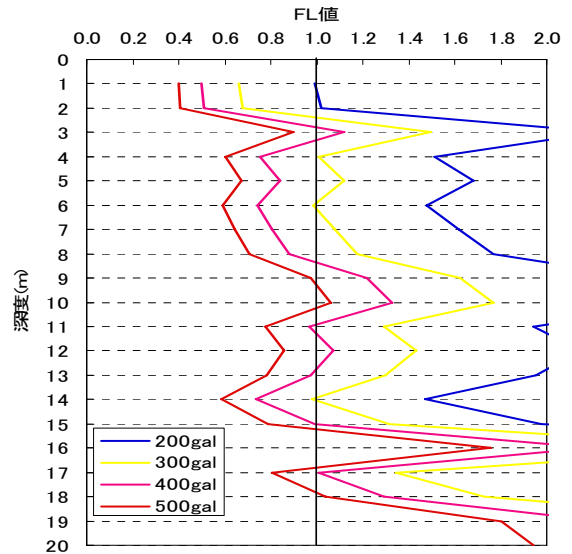
図-11の断面図の両端部にあたるボーリング調査を行ったBv-1, Bv-2地点の柱状図から砂層が地表面に現れていることがわかる。図-12は、道下地区では強震観測が行われていなかったため、地表面加速度をパラメータとして道路橋示方書に準拠し、土質分類から地盤定数を設定し液状化安全率 $F_L$ 値を求めたものである。同図によれば、地表面加速度が200galを超えると地表面での液状化安全率が1.0を下回り、400gal以上になると地表面から8mまでの地層で、液状化安全率が1.0を下回ることがわかる。Bv-1の地点には住宅が建っていたが、地震時に庭から噴砂が多量に発生するとともに、床下からも噴砂が発生し、床が隆起し、住めなくなった地点である。

図-12 Bv-1における液状化安全率 $F_L$ 値

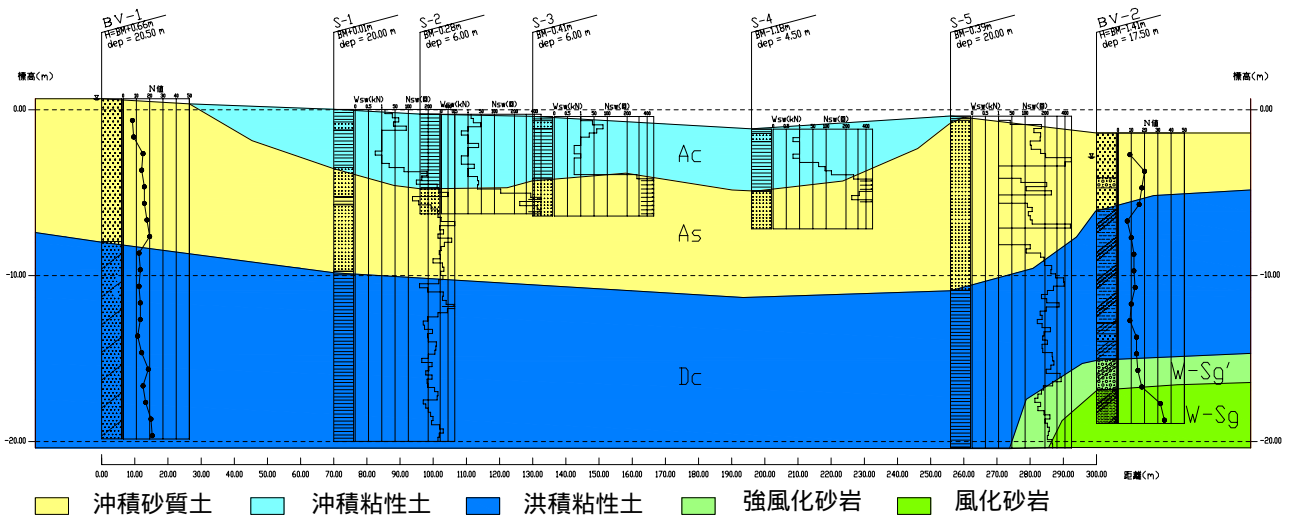
地下水水位が浅く建物被害が顕著な地域に注目して、図-8~10に示すようにボーリング調査を2箇所、その間の地層を推定するためにスウェーデン式サウンディングを5箇所を実施した。図-11は、計測結果を元に推定した、スウェーデン式サウンディングを行った道路に沿った地質断面図である。

図-13は、図-4の建物被害の悉皆調査結果に図-10地下水水位等深線図を重ねて示したものである。この図から、Bv-1, Bv-2地点付近の地下水水位が1mよりも浅い地点で全壊家屋が集中しており、図-11によれば砂地盤が地表面に現れているので、Bv-1地点の住宅同様に、液状化による地盤変状が家屋の全壊に大きく寄与していたことが推測できる。

図-11 推定地質断面図

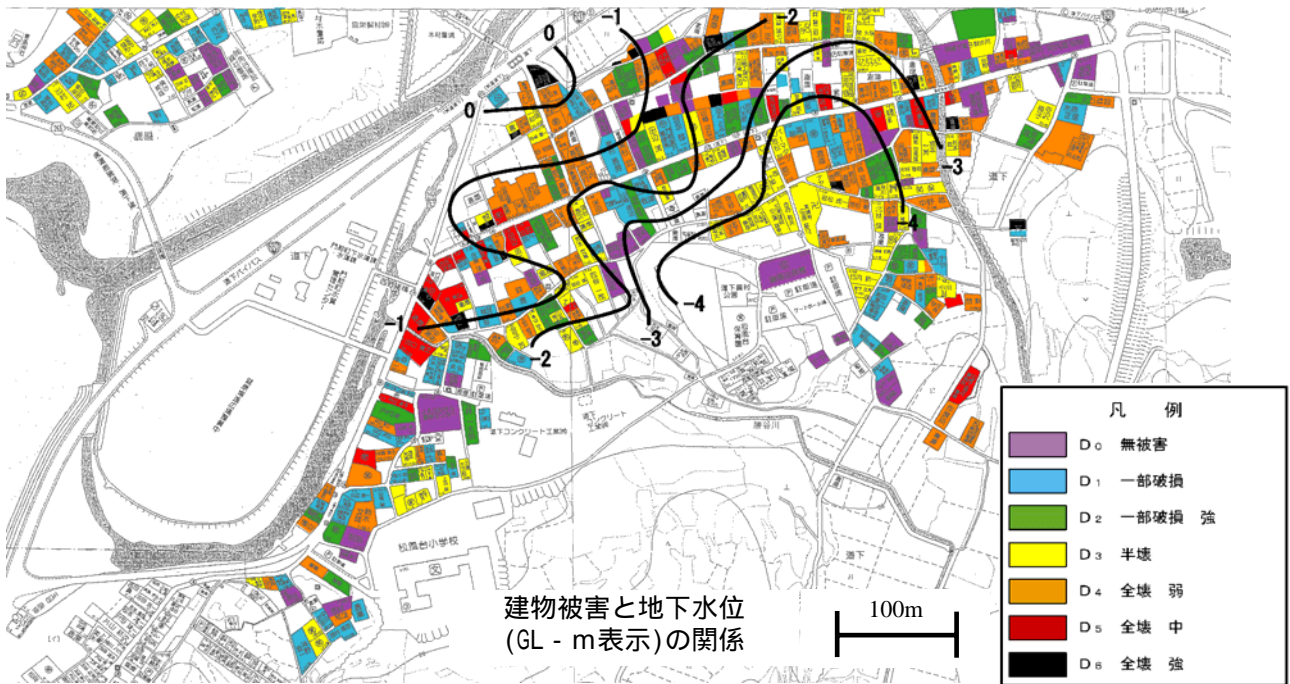
図-13 地下水位分布と建物被害

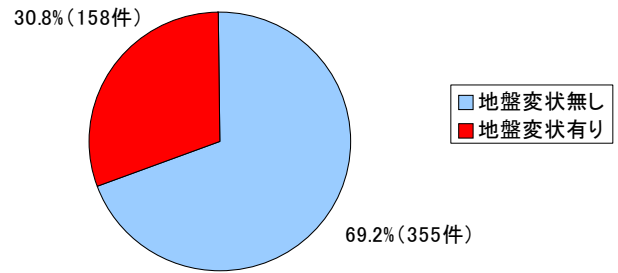
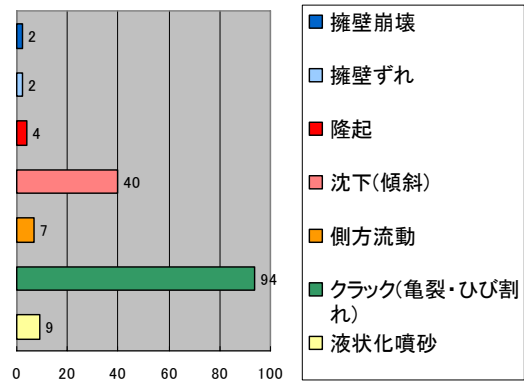
図-14は、1967年の航空写真に悉皆調査での宅地地盤変状箇所を重ねたものである。宅地地盤の被害は図-15(a)に示す調査家屋の全体513件の内、30.8%の158件を占めている。宅地地盤変状に対する変状項目は、図-15(b)に示すクラック59.5% (94件)、沈下25.3% (40件)、液状化噴砂5.7% (9

件), 側方流動4.4% (7件), 隆起2.5% (4件), 擁壁崩壊1.3% (2件), 擁壁ずれ1.3% (2件)で, クラック, 沈下が多い. なお, 悉皆調査は目視による判断でクラック, 沈下, 液状化噴砂と認められる痕跡があればその量にかかわらず有りとし, 定量的な測定を行ったものではない.

図-15 地盤変状の分析

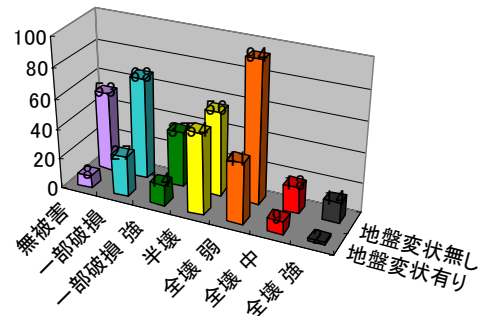
図-16は, 建物被害と宅地地盤変状の有無の関係のグラフである. 建物被害の件数は地盤変状無しの方に多いが, 建物被害程度は地盤変状有りの方に多いことがわかる.

図-16 建物被害と地盤変状の有無の関係

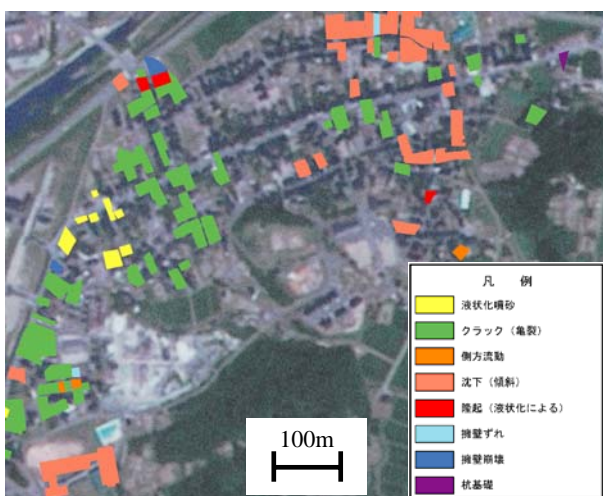
図-14 2007年の航空写真と地盤変状

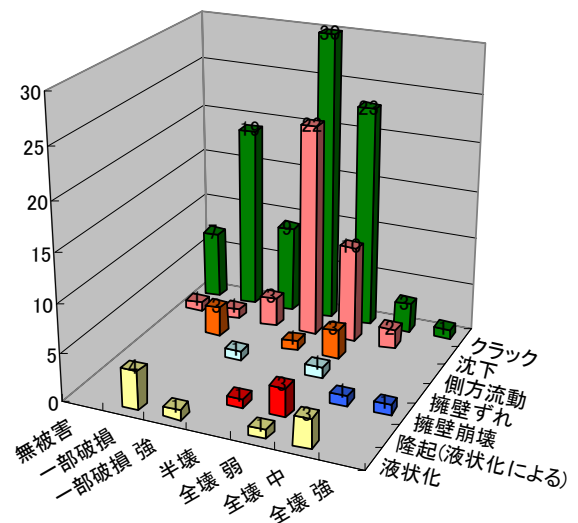
図-17は, 建物被害と宅地地盤変状の関係のグラフである. この図から, 地盤のクラックは建物の被害程度にバラツキが多く, 地盤の沈下は, 半壊, 全壊弱の建物被害が多く, 側方流動, 隆起, 液状化の場合は, バラツキはあるが建物被害程度が大きい傾向にある. また, 擁壁の変状は, ずれの場合よりも崩壊の方が建物被害に直結している傾向があることがわかった.

図-17 建物被害と地盤変状の関係

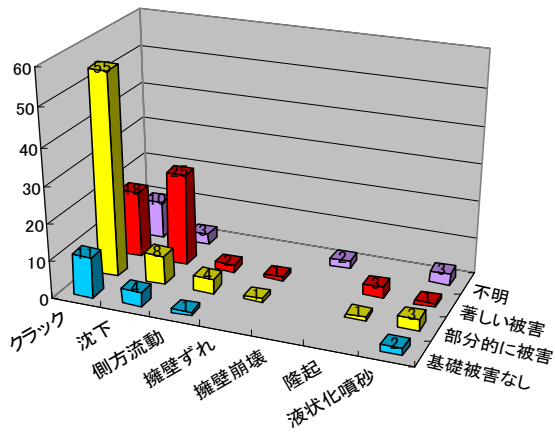
図-18は, 宅地地盤変状と基礎被害の関係のグラフである. この図から, 地盤のクラックは建物の被害程度にバラツキが多く, 地盤の沈下は, 基礎の部分的被害, 著しい被害が多く, 擁壁のずれ, 隆起は, 基礎の部分的被害, 著しい被害にしか生じていない傾向にあることがわかった.

図-18 宅地地盤被害と基礎被害の関係

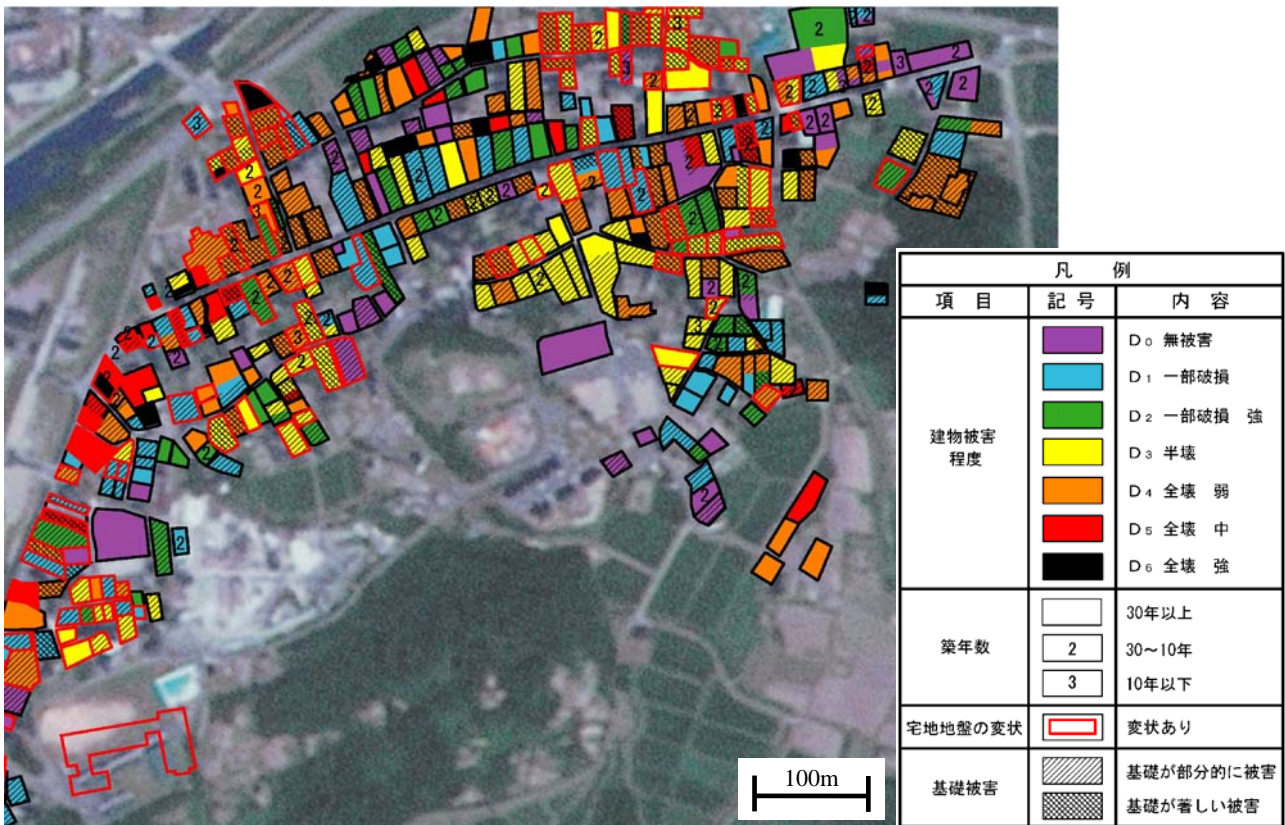
図-19は、1967年の航空写真に建物被害程度、築年数、宅地地盤の地盤変状の有無、基礎被害の程度を重ねたものである。宅地地盤の地盤変状箇所（赤枠）には、図-16, 17に示すように建物被害程度の全壊の箇所が多い傾向にあることが分かる。また、図-17に示すように建築年代が新しい（数字2, 3が記入されている）ほど、建物被害の全壊の箇所が少ない傾向にあることが分かる。ここで、数字の記載がないものは築年数30年以上を示している。

図-19 建物被害程度と築年数、宅地地盤変状、基礎の被害

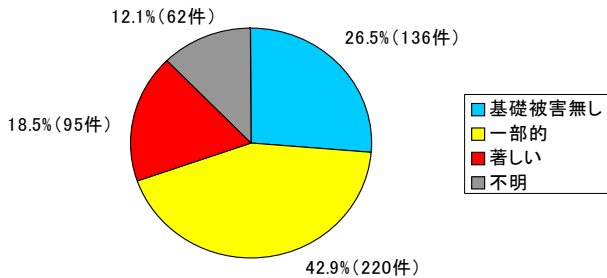
道下地区の基礎の被害は、図-20 に示すようにその基礎形式が不明を除いて著しいが 18.5%，一部のが 42.9%の合計 61.4%と 513 件中 315 件となっており、全体の 6 割を超えている。図-21 は、上部構造物と基礎被害の関係のグラフである。この図から、基礎被害なしでも半壊、全壊弱が若干あるものの全体的には建物被害程度は小さい傾向にあり、部分的な被害の場合は、一部破壊から全壊弱まで被害程度にバラツキが多く、基礎の著しい被害の場合は、半壊、全壊が多くなっている。

図-20 基礎被害の分析

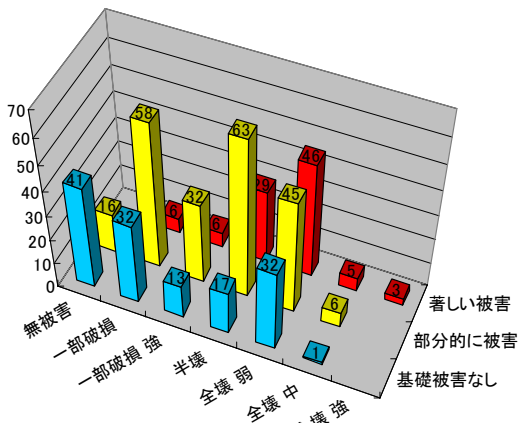
図-21 上部構造物と基礎被害の関係

今後、既存木造建物の基礎部の耐震診断方法の確立と補修・補強対策の強化が必要である。
