2007年新潟県中越沖地震における 宅地被害分析と今後の宅地対策

2007年新潟県中越沖地震では柏崎市, 刈羽村, 出雲崎市, 上越市の4市町村の宅地が大規模な被害を受けた。そこで, 宅地所有者に被災宅地の危険度を把握・周知して二次災害を軽減するために, 248人の被災宅地危険度判定士によって2,082件の大規模な調査が2007年7月17日~25日に渡って行われた。

DAMAGE ANALYSIS OF RESIDENTIAL LAND IN THE 2007 NIIGATA-KEN CHUETSU-OKI EARTHQUAKE AND PROPOSAL OF ITS IMPROVEMENT

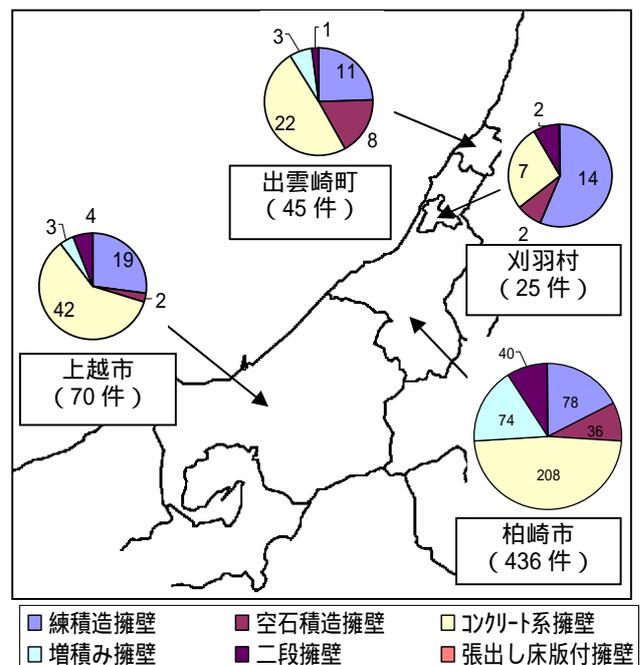
図-4 宅地擁壁の被害状況

図-4は、各被災市町村での被害件数を円グラフで示し、それぞれの宅地擁壁の種類を区分したもので、被害のほとんどがコンクリート系擁壁，練石積造擁壁，増積擁壁となることがわかる。

空石積造擁壁や建築ブロックを擁壁として用いている既存不適格擁壁のものは、全数（絶対数）が少なくても被害程度が傾斜・倒壊に至るなど被害発生率が高い。一方、L型擁壁や練石積造擁壁の場合は、全数が多いのに対し、他の形式の擁壁と比較すると被害発生率が少ない傾向にある。また、柏崎市では、増積擁壁や二段擁壁の既存不適格擁壁がある場所の場合は、L型擁壁・練石積造擁壁の一般の形式に比べると全数が少なくても被害発生率が高くなっている。

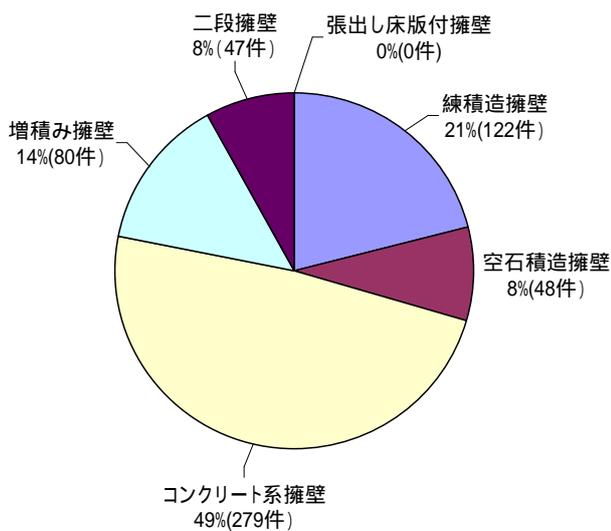
図-5 被災擁壁の種類別分類（総件数 576 件）

被災した宅地擁壁の種類は、図-5 に示すようにコンクリート系擁壁が 49%と約半数を占め、練石積造擁壁 21%、増積擁壁 14%、空石積造擁壁 8%、二段擁壁 8%である。コンクリート系擁壁の被害は、図-6 のように細分類すると、建築ブロックが 47%を占め、L(逆T)型 31%、重力式 11%となっている。さらに、その内、L(逆T)型の内訳は現場打ち 64%、プレキャスト 13%と、現場打ちが非常に多い結果となった。本来、建築ブロックを用いた擁壁は背後に土砂を盛ったもので土圧や地震動に耐えられない既存不適格のものであるが、新潟県内では非常に多く用いられている。練石積造擁壁の被害は、コンクリートブロックが 73%と非常に多く、間知石が 25%と少なくなっている。空石積造擁壁の被害は、玉石積が 37%と多く、くずれ石積 15%、間知石 13%、その他 37%となっている。その他は、大谷石積をただ積み上げたものを建築ブロックと同様に擁壁として用いているものが多く、既存不適格のものである。増積擁壁の被害は、増積部と擁壁部の両方が 70%と非常に多く、増積部 16%、擁壁部 14%となった。二段擁壁の被害は、上部・下部の両方が 79%と非常に多く、上部の擁壁 15%、下部の擁壁 6%となった。

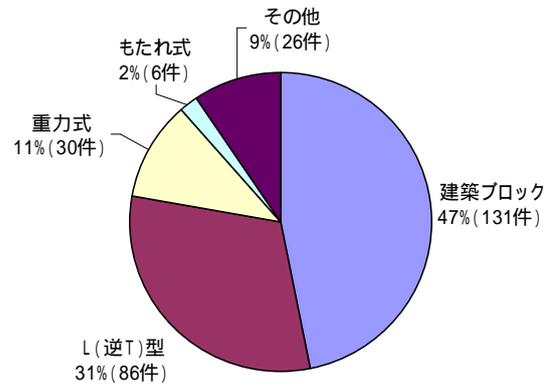
図-6 コンクリート系擁壁（279 件）の種類別細分類

新潟県中越沖地震では、表-2 に示すようにコンクリート系擁壁の被害が 49%と、兵庫県南部地震の 15%、新潟県中越地震の 32%に比べて非常に多くなった。この理由は、図-6 に示したようにコンクリート系擁壁のうち、建築ブロックの背後に土を盛った既存不適格な擁壁が 47%を占めているためである。練積造擁壁の被害は、兵庫県南部地震 37%と新潟県中越地震 38%がほぼ同様であるのに対し、21%と少なくなっている。

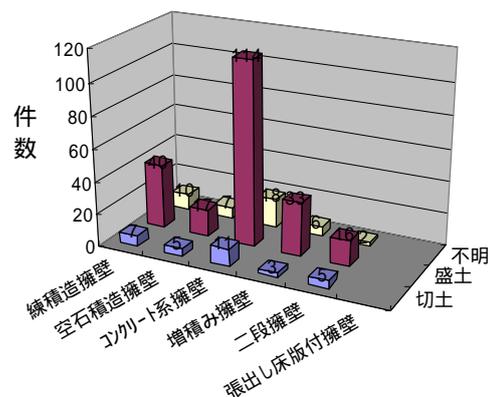
図-7 宅地擁壁の種類と裏込め地盤の関係

宅地擁壁裏込め地盤の種類は、308 件の内、不明箇所 16%（49 件）を除いて切土地盤が 9%（27 件）しかなく、残り 75%（232 件）が盛土地盤となり地盤の影響を強く受けていることがわかる。図-7 は、宅地擁壁裏込め地盤の種類と被災した宅地擁壁の種類の関係を示したものである。この図から、盛土地盤上のコンクリート系擁壁、練石積造擁壁、増積擁壁の順に被害を受けていることがわかる。コンクリート系擁壁の被害が大きい理由としては、建築ブロックが多いこと他にL型擁壁の場合でも裏込め地盤が盛土のために土圧を受け易い構造であることが考えられる。

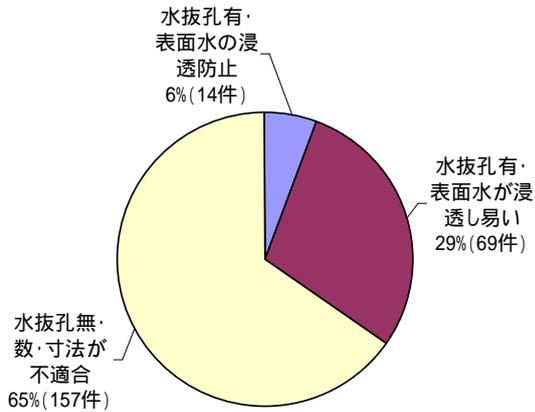
図-8 宅地擁壁の水抜き孔の状況 (240件)

宅地擁壁の水抜き孔の集計は、全数 576 件の内、水抜き孔の状況の記載があったもの 204 件を対象として分類した。宅地擁壁は、図-8 に示すように水抜き孔を設置しているものが 35%しかなく、残り 65%が設置していないため、宅地擁壁背面の地下水位が高く崩壊に影響を及ぼしたことが考えられる。また、水抜き孔を設置しているものが少ないのは、コンクリート系擁壁の建築ブロックが 23%以上、空石積造擁壁が 8%であり、全体の 3 割を越えているために多くなったと考えられる。しかし、水抜き孔を設置しているものでも本来 1ヶ所/3m²にあるものが、調査の添付写真から分析すると、径が小さいものや本数が少ないものが見られる。図-9 は、

宅地擁壁は、水抜き孔を設置しているものが 35% しかなく、残り 65% が設置していないため、宅地擁壁背面の地下水位が高く崩壊に影響を及ぼしたことが考えられる。また、コンクリート系擁壁の建築ブロックが 23% 以上、空石積造擁壁が 8% であり全体の 3 割を越えているため、水抜き孔を設置していないものが多くなったと考えられる。地震発生前の台風による降雨で地下水位が上昇し、擁壁背面土が飽和状態の場合は、この状態に大きな地震動を受け土圧の増大や地震発生に伴う過剰間隙水圧の上昇が原因と考えられる液状化の恐れがある。今後、十分な水抜き孔の削孔や設置および裏込め砕石等の排水施設が必要である。

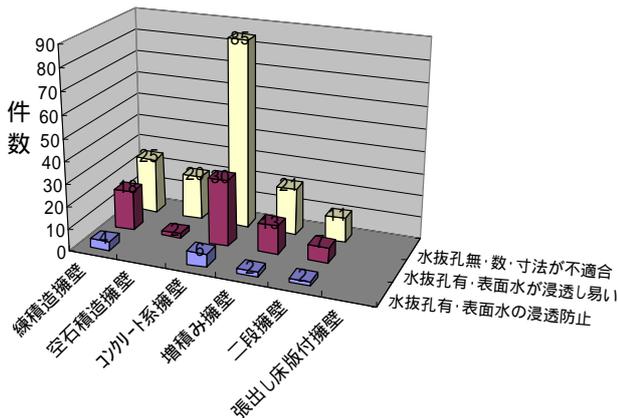
図-9 宅地擁壁の種類と水抜き孔の状況の関係

宅地擁壁の水抜き孔の状況と被災した宅地擁壁の種類の間接関係を示したものである。この図から、空石積造擁壁には目地間から水が抜けるために水抜き孔がなく、コンクリート系擁壁、増積擁壁、練石積造擁壁の順に被害を受けていることがわかる。コンクリート系擁壁の被害が大きい理由としては建築ブロックが多い他にL型擁壁の場合でも裏込め地盤の盛土が多く、さらに水圧を受け易い構造であることが考えられる。

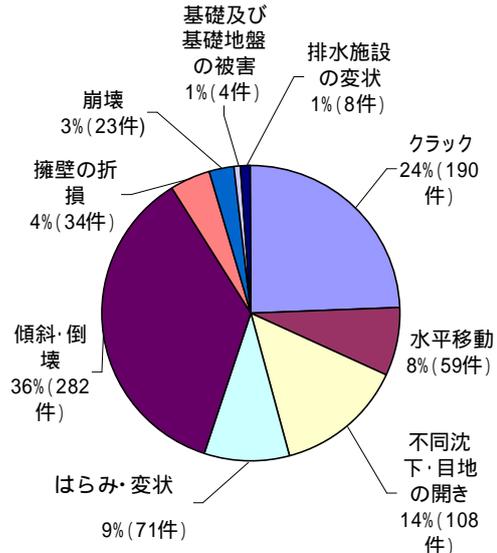
図-10 宅地擁壁被害の分類 (779件)

宅地擁壁の被害の集計は、全数 576 件に 203 件の重複項目を加えた 779 件を母数として分類した。その結果は、図-10 に示すように傾斜・倒壊 36%が多く、クラック 24%、はらみ・変形 9%となっている。図-11 では、クラック、水平移動でも中被害、大被害となっていることから非常にもろい構造となっていることがわかる。傾斜・倒壊の被害が多い理由としては、図-12 に示すように水抜き孔の無いコンクリート系擁壁の建築ブロックが 23%、空石積造擁壁 8%と全体の 3 割を越え、さらに増積擁壁 14%、二段擁壁 8%を加えると、既存不適格な擁壁が計 53%となり、宅地開発基準に基づいた擁壁に比べて土圧や、地震力に耐えられない変形しやすい構造であるためと考えられる。図-12 は、宅地擁壁の水抜き孔と被害程度の関係を示したものである。この図から、水抜き孔が無い場合は傾斜・倒壊など大きな

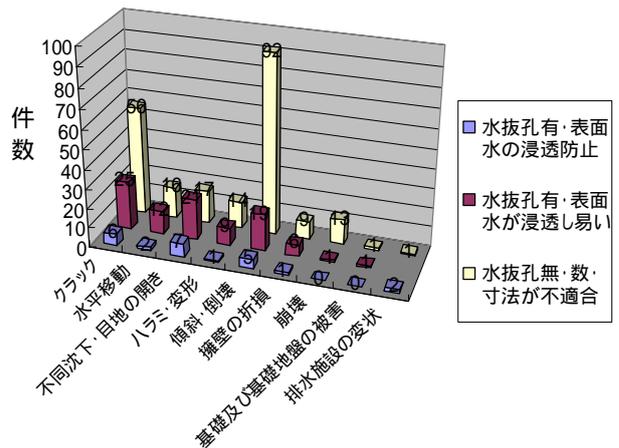
図-12 宅地擁壁の被害程度と水抜き孔の状況の関係

被害が生じていることがわかる。

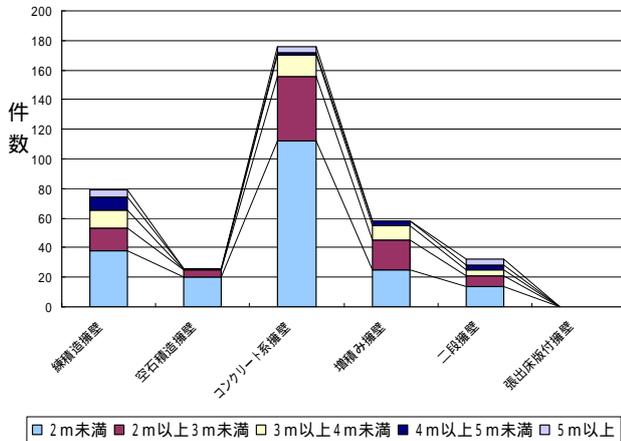
図-13 宅地擁壁の種類毎の高さ別分類

宅地擁壁の高さは、図-13 に示すように全体的に 2m 未満の低い擁壁において被害を受けているものが多く、コンクリート系擁壁で 61%、空石積造擁壁で 67%を占めている。この 2m 未満のコンクリート系擁壁の被害が多い

理由としては、建築ブロックを擁壁しているものが被害全体の 23%を占めていること、宅地造成等規制法で構造計算が義務づけられていないために強度的に弱い断面構造のものが多かったことが考えられる。また、空石積造擁壁では地震力に耐えられない構造であるために、擁壁の高さ 2m 未満の被害率が他の種類と比べて多いことがわかる。

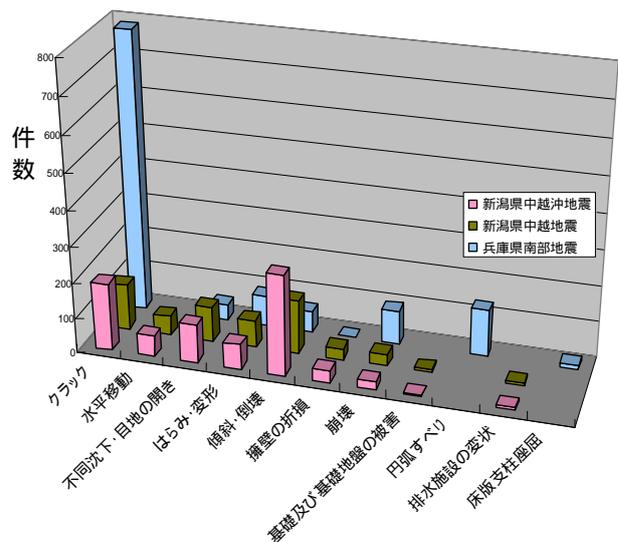
図-15 被災宅地擁壁の変状項目の分類

また、被災宅地擁壁の変状項目の分類は図-15 に示すように、クラックの被害は新潟県中越沖地震 24%、新潟県中越地震 22%と同様であるが、兵庫県南部地震 64%と非常に多くなっている。傾斜・倒壊の被害は、兵庫県南部地震 5%、新潟県中越地震 27%に比べて新潟県中越沖地震 36%と非常に多くなっている。兵庫県南部地震ではコンクリート系擁壁の被害は液状化等による滑動現象が主体で傾斜・倒壊に至るものは少なかった。しかし、新潟県中越沖地震では、コンクリート系擁壁が 49%を占めているにもかかわらず、建築ブロックを擁壁として用いている土圧や地震動に耐えられない構造のものがその内 47%を占めているために、傾斜・倒壊に至ったものが多くなったことがわかる。

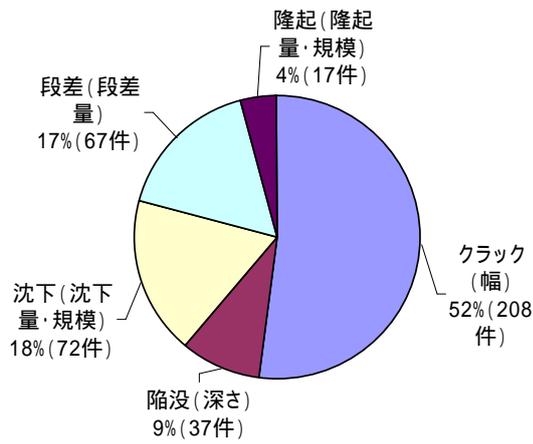
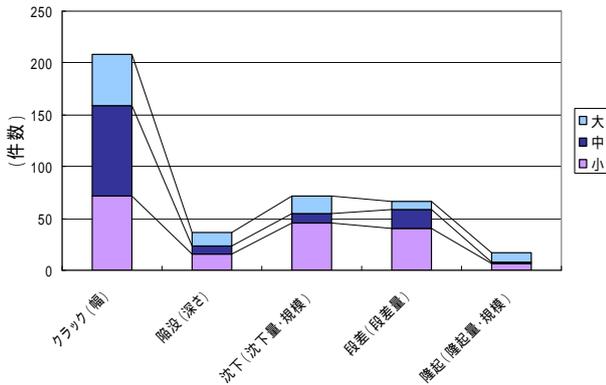
宅地地盤被害の集計は、全数 274 件に 127 件の重複項目を加えた 401 件を母数として分類した。その結果は、図-17 および図-18 に示すようにクラック (幅) による被害が 52% と非常に多く、沈下 (沈下量・規模) が 18%、段差 (段差量) が 17%、陥没 (深さ) が 9% となっている。宅地地盤被害は、宅地擁壁の被害で明らかなように盛土地盤での被害が多いことがわかっているが、ここではその判定を行っていないため定量的な把握ができない。

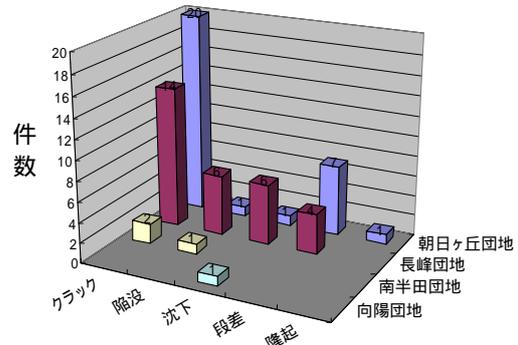
図-20 大規模谷埋め盛土滑動地区における宅地被害の関係

新潟県中越沖地震では図-20 に示すように, 地盤が液状化等により大規模谷埋め盛土地盤など大きな滑動現象を起こしている地区では, 他地区に比べ陥没・段差被害も多いことがわかる.

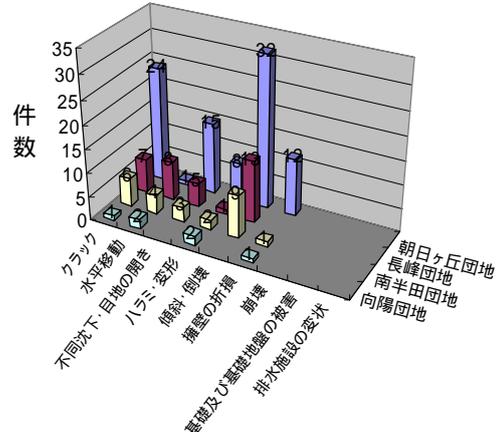
図-21 大規模谷埋め盛土滑動地区における宅地擁壁被害の関係

また, 図-21 は, 大規模谷埋め盛土滑動地区における宅地擁壁被害の関係であるが, 図-15 の全体の被害に比べ, 傾斜, 倒壊, 擁壁の折損等, 被害程度が大きいことがわかる.

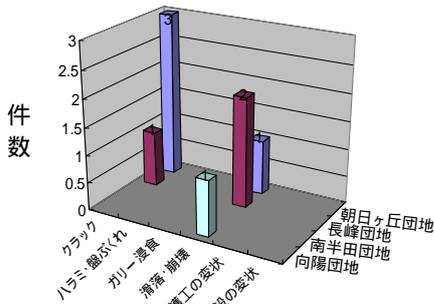
図-22 大規模谷埋め盛土滑動地区におけるのり面被害の関係

図-22 は, 大規模谷埋め盛土滑動地区におけるのり面被害の関係であるが, クラックと滑落・崩壊の被害となっている.

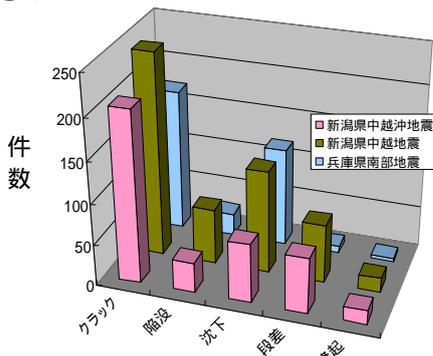
図-23 被災宅地地盤の変状項目の分類

新潟県中越沖地震の被害は、図-23 に示すように新潟県中越地震と比較して、陥没・沈下が少なくなっているがほぼ同様の変状割合となっている。しかし、実際の陥没・沈下の被害は新潟県中越沖地震では、液状化が顕著であった松波2丁目・橋場町について人命の被害はないと判定され判定化が行われなかったために、新潟県中越地震と同様に多いと考えられる。兵庫県南部地震では、クラック・沈下の変状は多いが、陥没・段差・隆起の変状は少なくなっている。

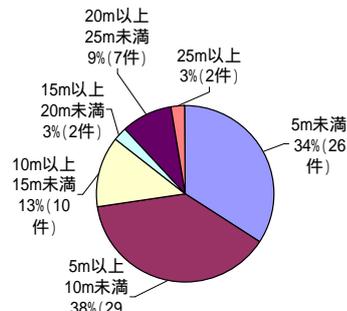
図-25 被害を生じたのり面高の分類 (25 件)

のり面・自然斜面の被害は、図-25 に示すように、のり面高状況では、10m 未満が 72% を占め、のり面長でも同様に 10m 未満が 55% を占めており、10m 未満ののり面による災害が半数以上を占めている。この原因としては、高さ 10m 未満ののり面では、のり面安定計算を行っていないため十分な対策が取られていないことや、のり面勾配が急であることも原因の 1 つと考えられる。また、図-26 はのり面被害とのり面高さの関係を示している。この図から、のり面高さ 25m 以上で滑動・崩落の多いことがわかる。

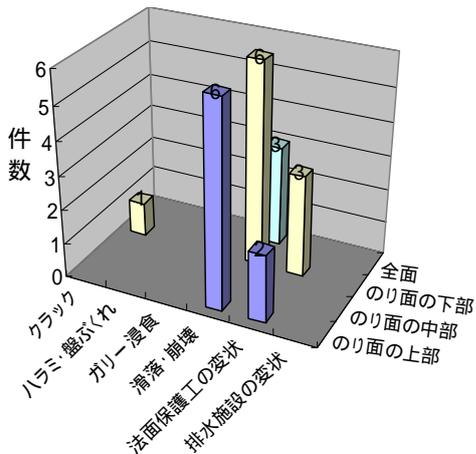
図-27 のり面被害と被害箇所の関係

被害を生じたのり面は、のり面上部が44%、のり面の下部が40%、のり面全体が16%となっている。図-27は、のり面被害と被害箇所の関係を示したものである。この図から、のり面上部と下部の局部的な滑動・崩壊が多く、次にのり面保護工の変状が多くなっている。この原因としては、土質状況から粘性土の地盤や盛土地盤であることが考えられる。

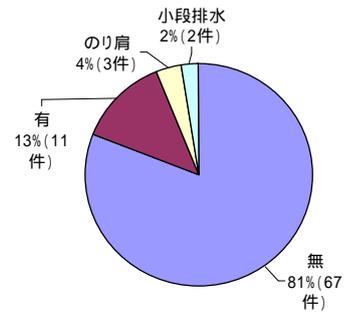
図-28 排水施設によるのり面への影響（83件）

排水施設とのり面の被害への影響は、図-28に示すように83件の内、排水施設を有さないのり面による被害が81%（67件）を占めている。図-29は、のり面被害と排水施設の関係を示したものである。この図から、排水施設の無いものの被害が非常に多く、特に滑動・崩壊の大被害を生じているものが多い。以上のことから、砂質土地盤が多く排水施設の無いものがのり面内の地下水上昇により、特にのり面が高くなるほど地震動の影響を受ける滑動・崩壊に至ったと考えられる。

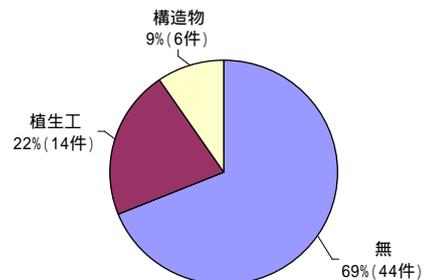
図-30 のり面保護工によるのり面への影響（64件）

のり面保護工による宅地の被害は、図-30に示すように保護工を有さないのり面による被害が69%を占めている。図-31は、のり面被害とのり面保護工の関係を示したものである。この図から、構造物や植生工があるものはのり面被害が少なく、排水施設と同様に地下水の上昇により滑動・崩壊が多くなったと考えられる。

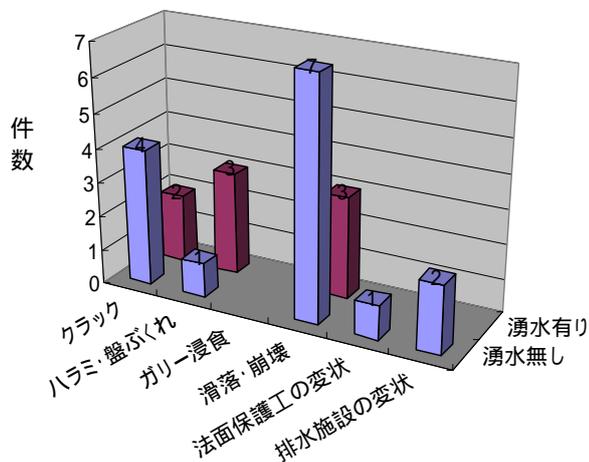
図-32 のり面被害と湧水の関係

湧水のあるのり面の被害は 20%を占めており、排水施設やのり面保護工の有無が大きく影響していると考えられる。図-32 は、のり面被害と湧水の関係を示したものである。この図から、のり面内の地下水が湧水となっている箇所は、ハラミ・盤ぶくれ、滑動・崩壊の大被害となっていることがわかる。

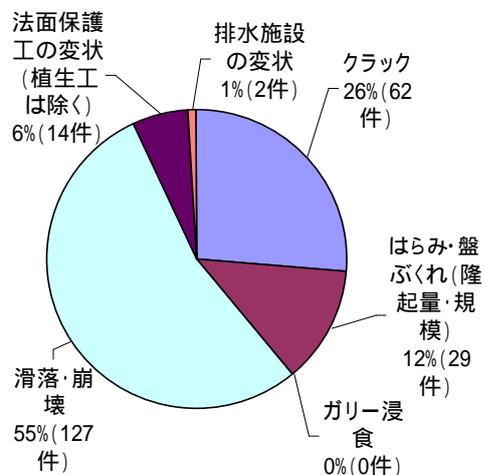
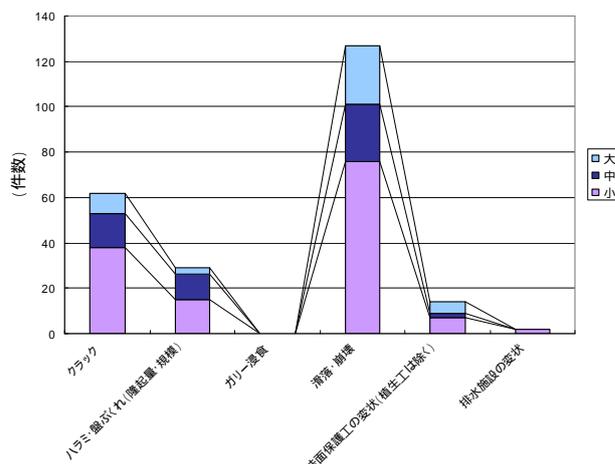
のり面・自然斜面の被害の集計は、全数 119 件に 115 件の重複項目を加えた 234 件を母数として分類した。その結果は、図-33 および図-34 に示すように滑落・崩壊 55%が非常に多く、クラック（幅）による被害が 26%を占め、ハラミ・盤ぶくれ（隆起量・規模）が 12%、法面保護工の変状（植生工は除く）6%となっている。滑落・崩壊の被害が多い原因としては、砂質土が多いことから液状化の影響や 10m 未満ののり面で安定計算を行っていないため十分な対策が取られないことやのり面勾配が急なことが考えられる。

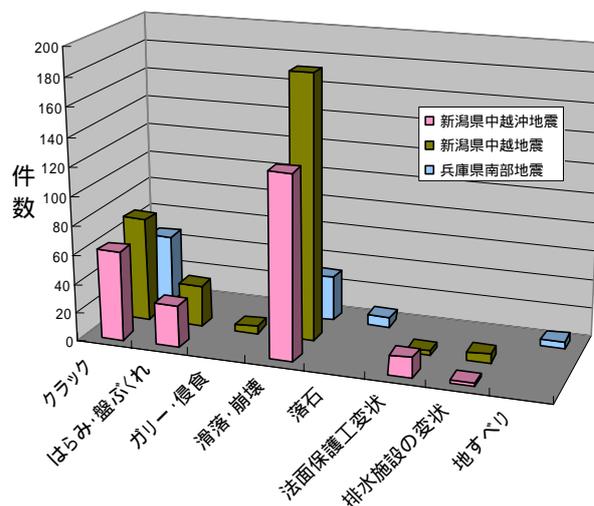
図-35 被災宅地ののり面の変状項目の分類

新潟県中越沖地震の被害は、図-35 に示すように新潟県中越地震と比較して滑落・崩壊がわずかに少なくなっているが、ほぼ同様の変状割合となっている。滑落・崩壊が顕著なものは、砂質土地盤が多く地下水位が高いために液状化の影響を受けたことや、10m 未満ののり面で安定計算を行っていないことや、のり面勾配が急なことが考えられる。兵庫県南部地震では、新潟県中越地震と新潟県中越沖地震と比較して被害件数が非常に少なく、はらみ・盤ぶくれ、法面保護工の変状、排水施設の変状がなく、落石、地すべり被害がある。
